KULTŪROS PAVELDO OBJEKTO BŪKLĖS PATIKRINIMO AKTAS

2020-03-30 Nr. 55-16-12
(data)
Kaunas
(užpildymo vieta)

1. Pavadinimas: *paminklas Petru Vileišiui*
2. Unikalus kodas Kultūros vertybių registre: *15783*
3. Nekilnojamojo kultūros paveldo vertinimo tarybos akto patvirtinimo data ir numeris (jei aktas patvirtintas): *2008-11-12; Nr. KPD-RM-892*
4. Adresas: *K. Donelaičio g. 64, Kauno m. (Kauno Vytauto Didžiojo karo muziejaus sodelyje)*
5. Valdytojas: *Kauno miesto savivaldybė, savivaldybės biudžetinė įstaiga, Laisvės al. 96, Kaunas 44251* (vardas, pavardė, gyv. vieta, tel. numeris/juridinio asmens pavadinimas, teisinė forma, buveinė, kodas, tel. numeris)
6. Paskelbtas ar nepaskelbtas saugomu kultūros paveldo objektu: *valstybės saugomas*
7. Ankstesnio būklės patikrinimo akto data ir numeris: *nėra*

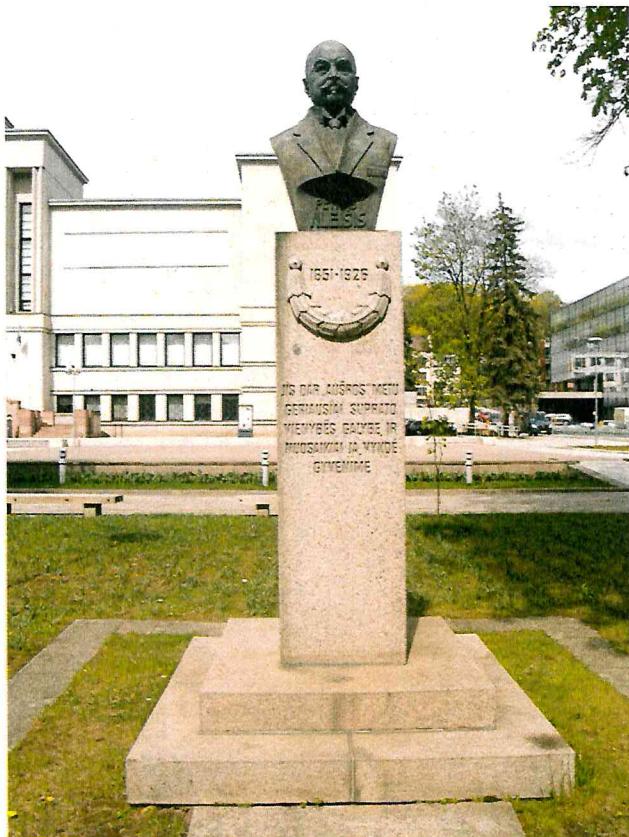
Kūrinio kairėje pusėje, postamento viršutinėje dalyje, matoma tamsi dėmė, kuri susidarė nubėgus metalo apnašoms kartu su vandeniu. Laiptuotas cokolis, daugelyje vietų, pasidengęs žalsvomis apnašomis bei tamsiomis dėmėmis. Šias vietas būtina nuvalyti.

1 pav. Paminklo vaizdas iš priekio. Ant cokolio Matoma tamsi dėmė

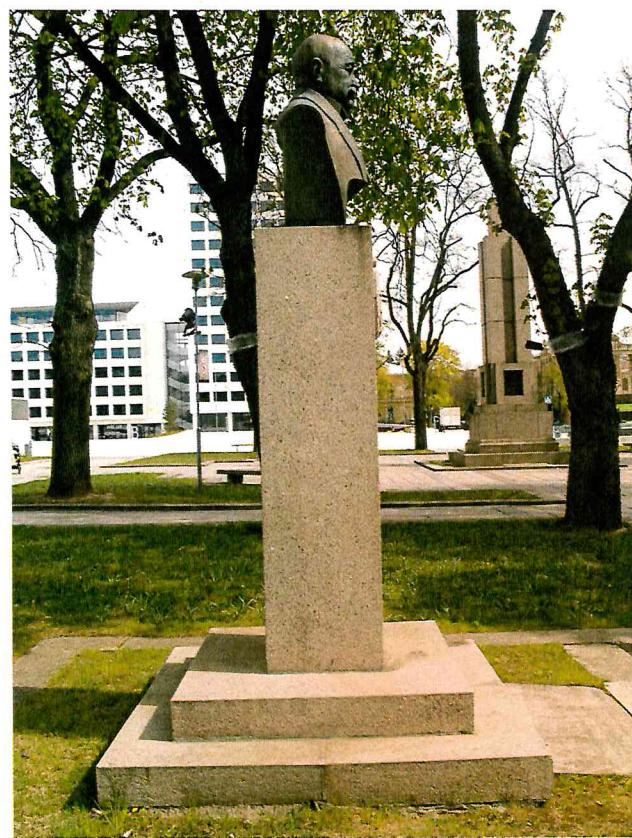
4 pav. Paminklo vaizdas iš kairės pusės. Postamento viršuje matoma tamsi dėmė

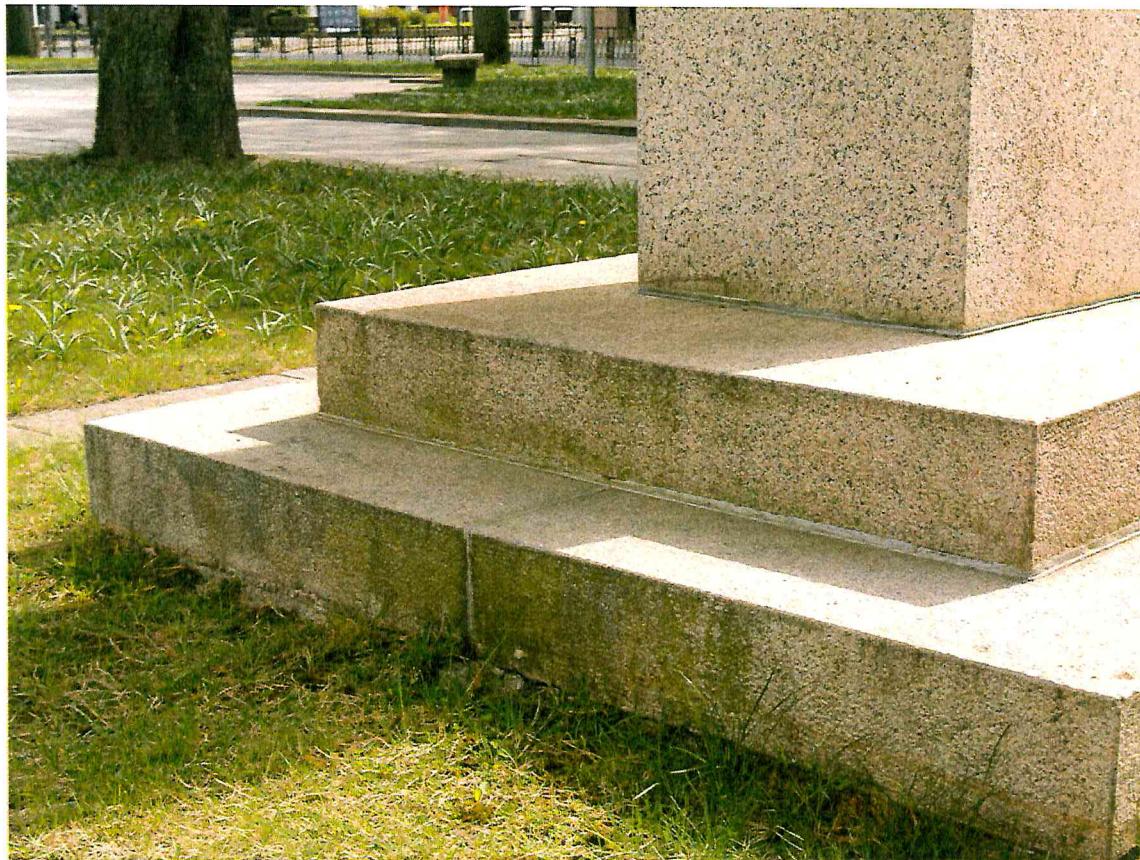
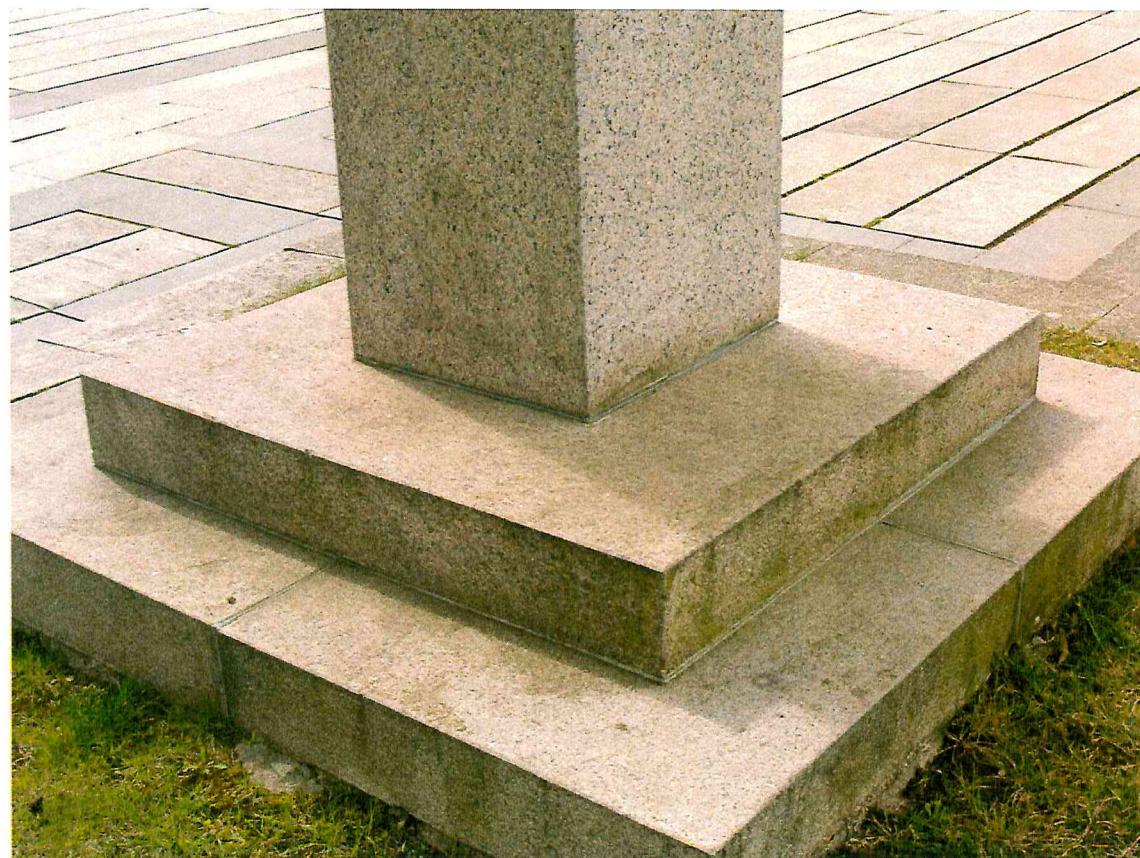
5 pav. Cokolis daugelyje vietų pasidengęs žalsvomis apnašomis

6 pav. Cokolis daugelyje vietų pasidengęs žalsvomis apnašomis

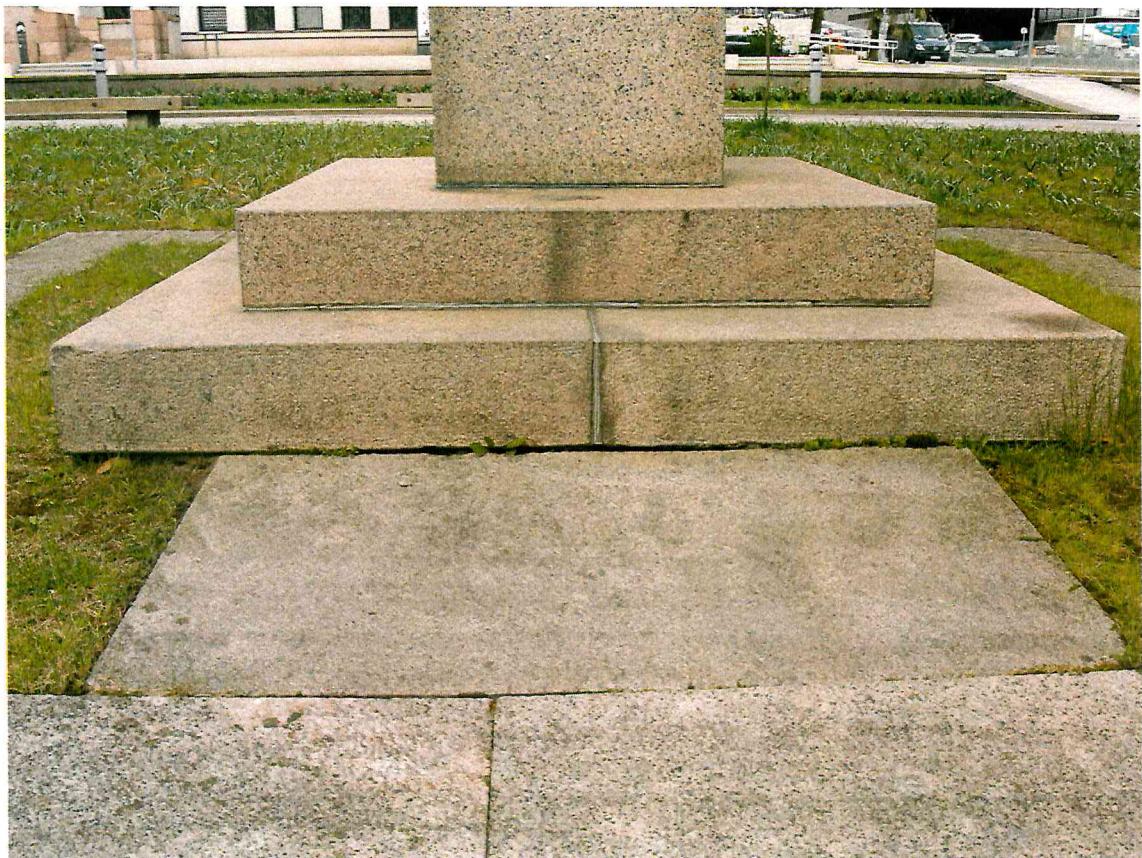
Objekto aplinkos būklė nepakito. Ji yra tvarkinga ir prižūrima. Tačiau tarp cokolio apatinio laipto ir žemės paviršiaus yra susidaręs nemažas tarpas, kuris vienur yra matomas, kitur užtaisytas betonu. Pastarojo esama žolė nedengia, todėl jis negražiai atrodo. Plokštė, skirta arčiau prieti prie paminklo, sukritis, reikia ją pakelti. Šioje vietoje rekomenduojama iš naujo suformuoti augalinį žemės sluoksnį taip, kad jis uždengtų matomą tarpa.

7 pav. Tarp cokolio apatinio laipto ir žemės paviršiaus yra susiformavęs tarpas. Pasmukusi priekinė granito plokštė

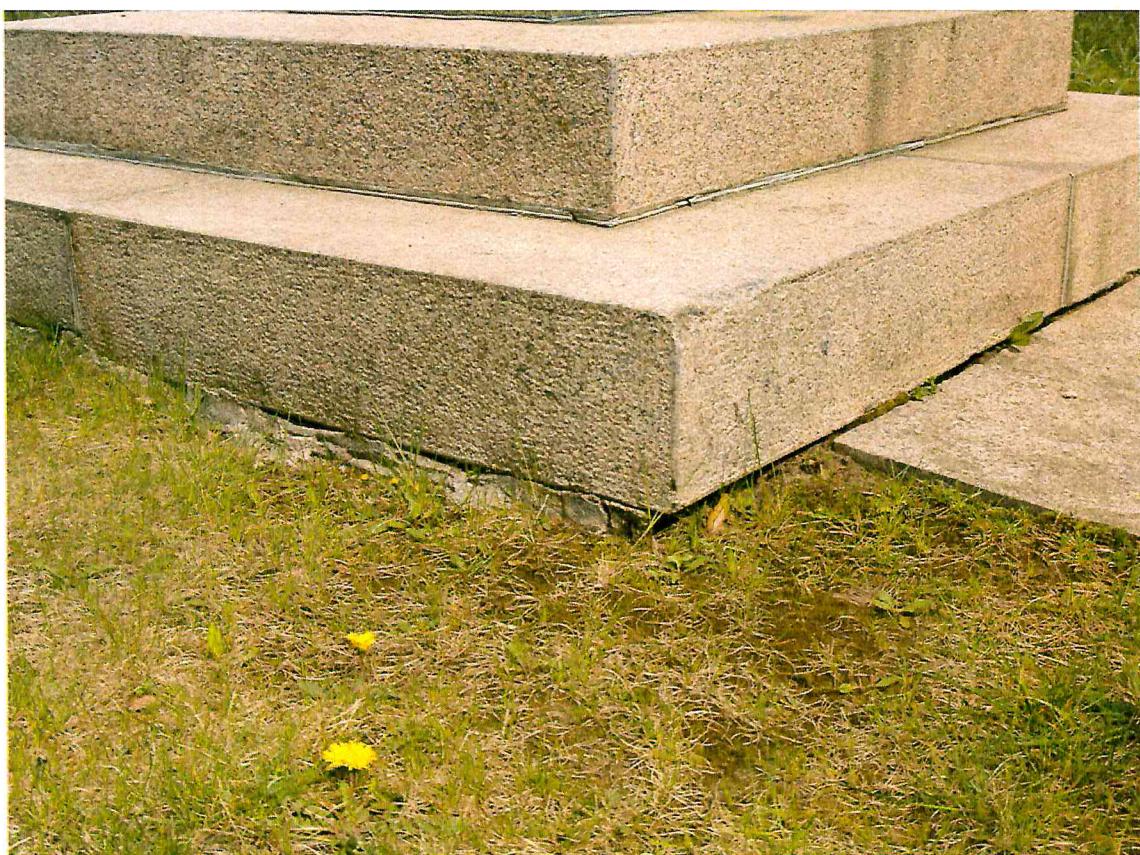
8 pav. Susidaręs tarpas, vietomis, grubiai užtaisytas betonu, kuris yra matomas ir vaizdo nepuošia

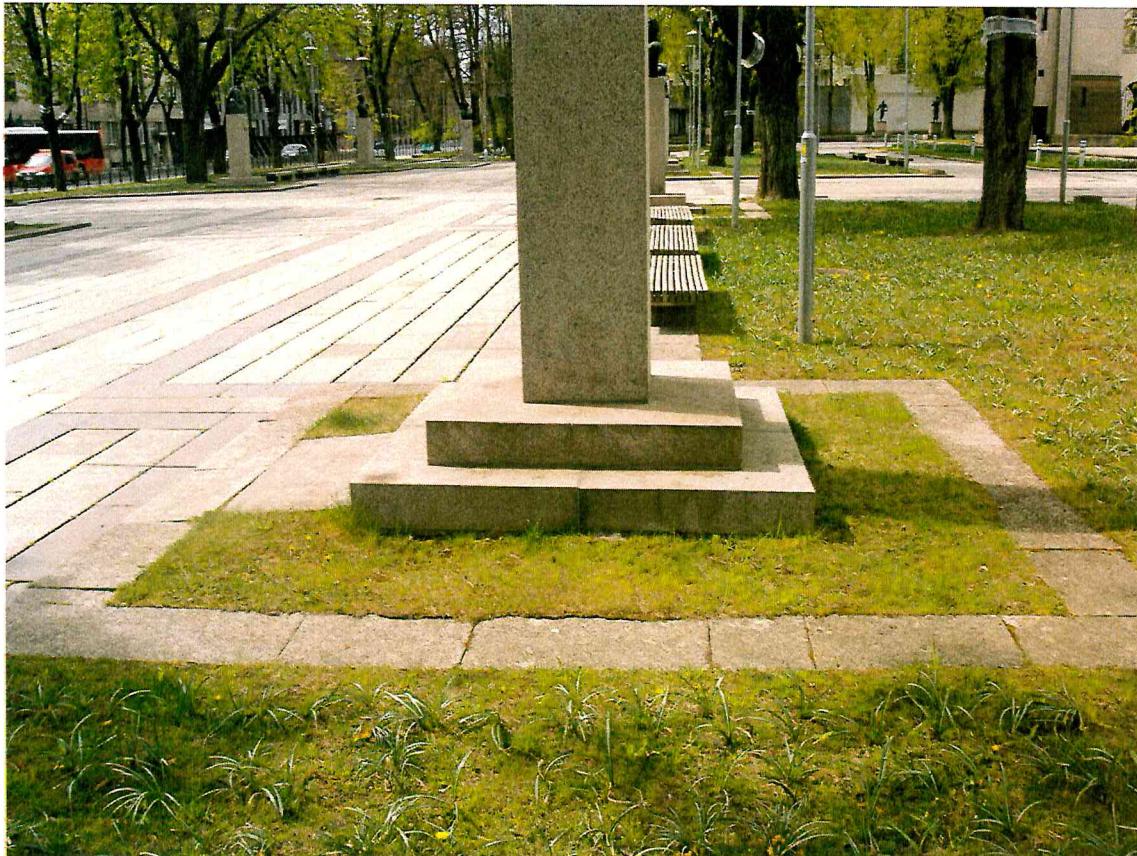
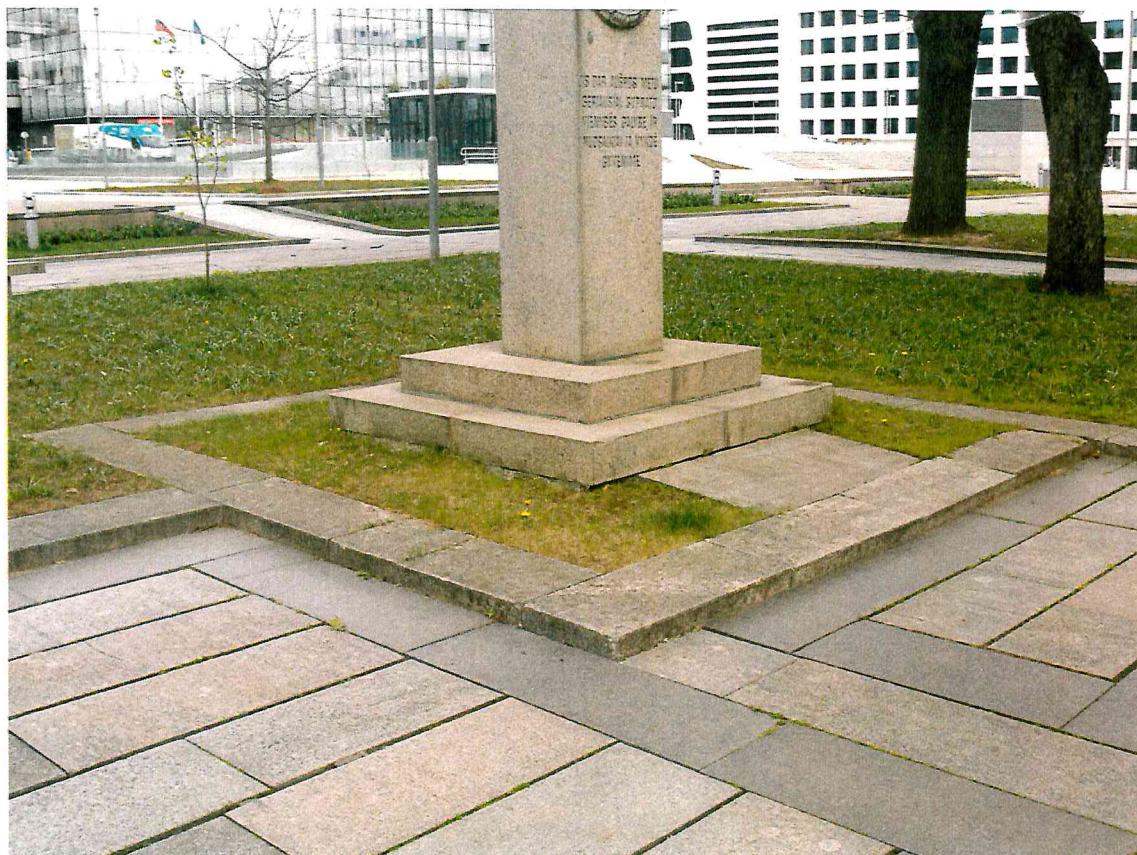
9 pav. Kūrinio aplinka yra tvarkinga, tačiau reiktų iš naujo suformuoti augalinį žemės sluoksnį

10 pav. Kūrinio aplinka yra tvarkinga, tačiau reiktų iš naujo suformuoti augalinį žemės sluoksnį
