KULTŪROS PAVELDO OBJEKTO BŪKLĖS PATIKRINIMO AKTAS

2020-03-31 Nr. 55-16-13
(data)
Kaunas
(užpildymo vieta)

1. Pavadinimas: *paminklas Vincui Kudirkai*
2. Unikalus kodas Kultūros vertybių registre: *15781*
3. Nekilnojamojo kultūros paveldo vertinimo tarybos akto patvirtinimo data ir numeris (jei aktas patvirtintas): *2008-11-12; Nr. KPD-RM-892*
4. Adresas: *K. Donelaičio g. 64, Kauno m. (Kauno Vytauto Didžiojo karo muziejaus sodelyje)*
5. Valdytojas: *Kauno miesto savivaldybė, savivaldybės biudžetinė įstaiga, Laisvės al. 96, Kaunas 44251* (vardas, pavardė, gyv. vieta, tel. numeris/juridinio asmens pavadinimas, teisinė forma, buveinė, kodas, tel. numeris)
6. Paskelbtas ar nepaskelbtas saugomu kultūros paveldo objektu: *valstybės saugomas*
7. Ankstesnio būklės patikrinimo akto data ir numeris: *nėra*

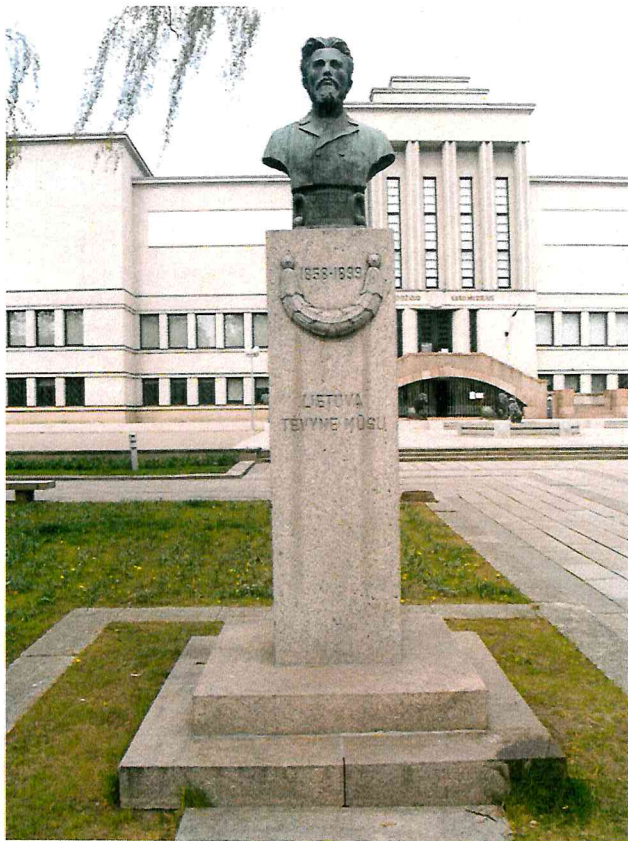
Paminklo granitinio cokolio, postamento bei bronzinio biusto konstrukcijos yra nepakitusios, pažeidimų nesimato.

1 pav. Paminklo vaizdas iš priekio

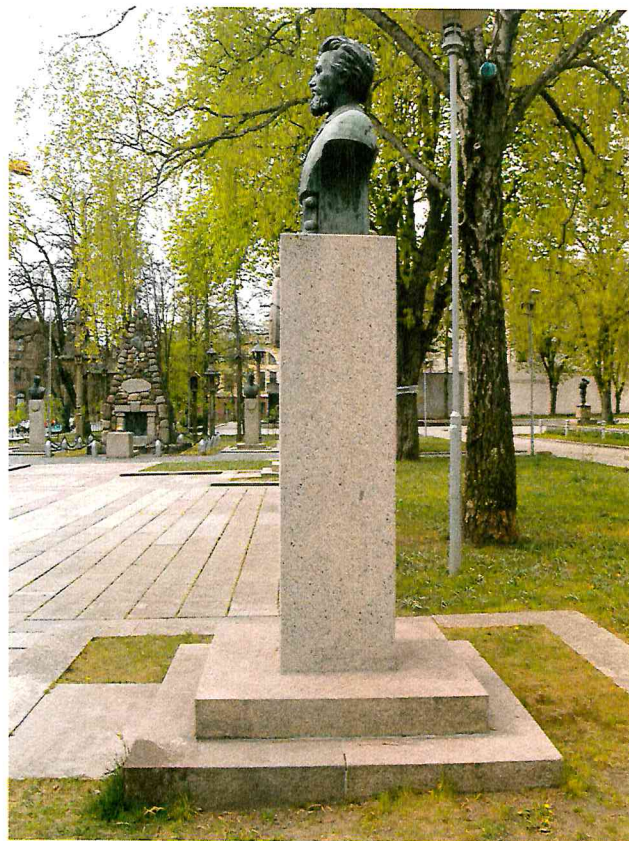
2 pav. Paminklo vaizdas iš dešinės pusės

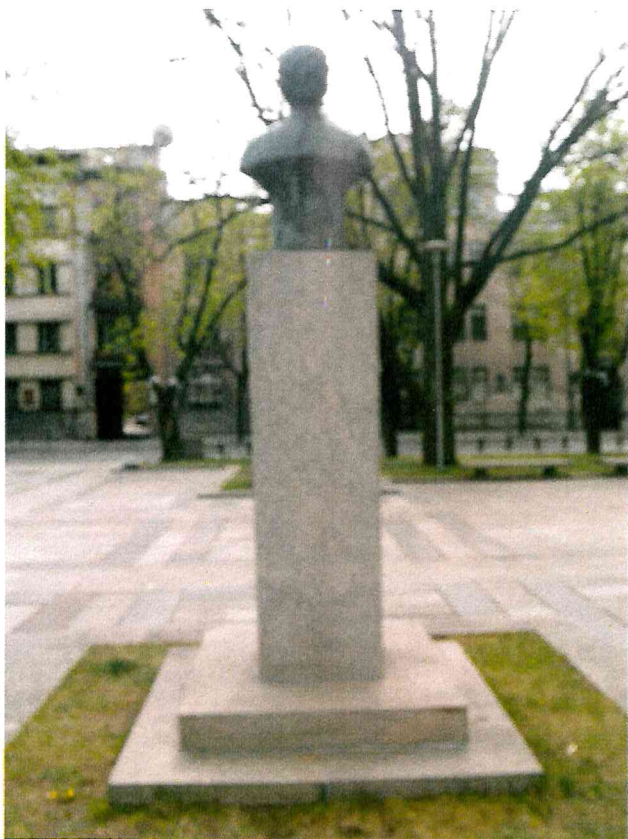
3 pav. Paminklo vaizdas iš galinės pusės

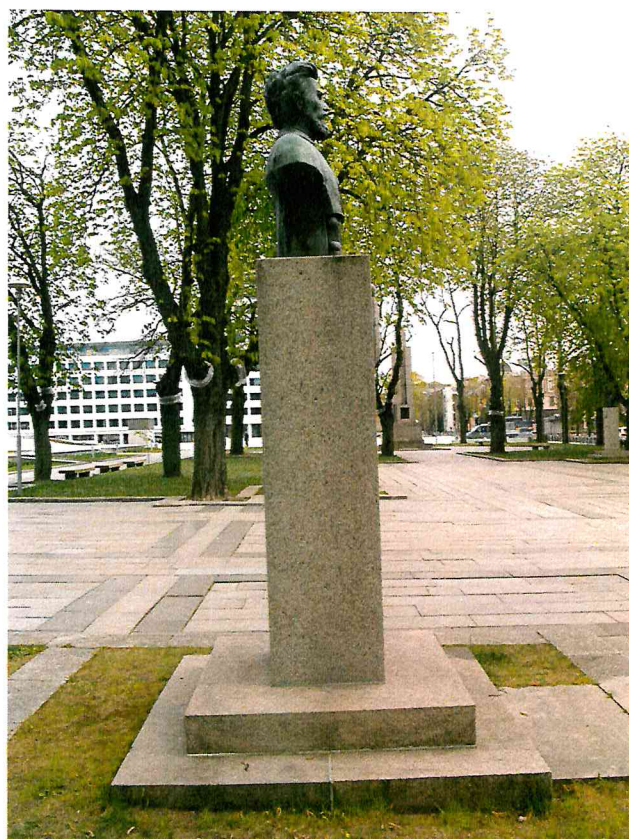
4 pav. Paminklo vaizdas iš kairės pusės

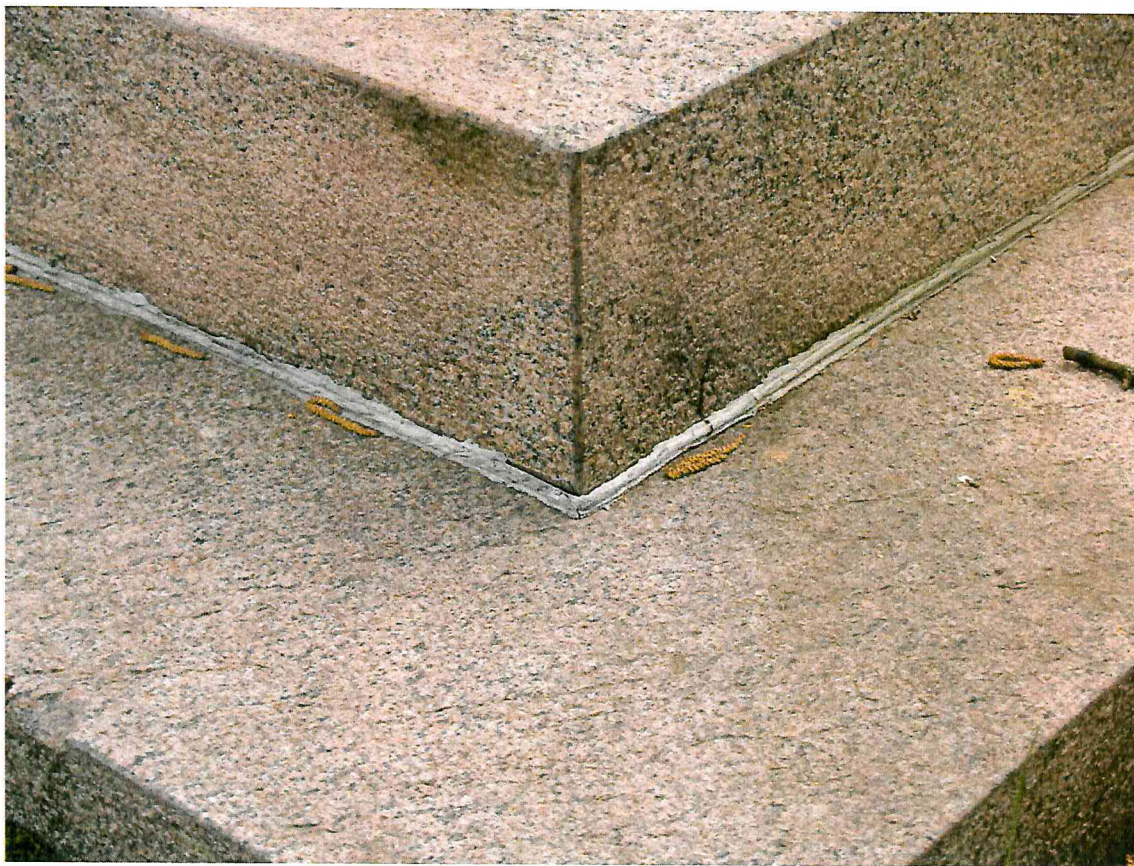
Keliose vietose yra atviros cokolio granitinių elementų siūlės, pro kurias kritulių vanduo patenka gilyn, taip ardydamas konstrukciją iš vidaus. Kai kur esamos siūlės sutrūkusios, išstumtos iš ertmės lauko pusėn. Šias visas vietas būtina tvarkyti iš naujo hermetizuojant.

5 pav. Ties cokolio kampu esama siūlė sutrūkusi ir stumiama lauk iš po elementų

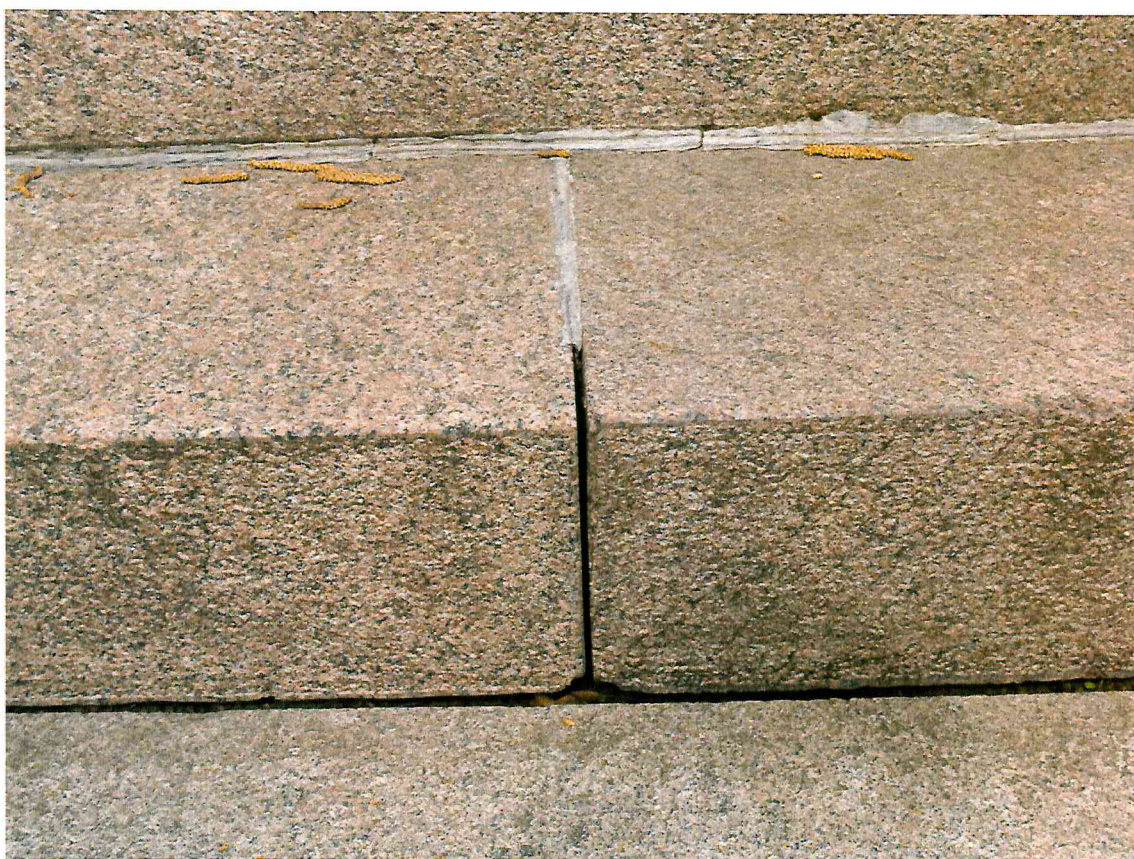
6 pav. Neužtaisytas siūlės fragmentas ties cokolio pirmu laiptu

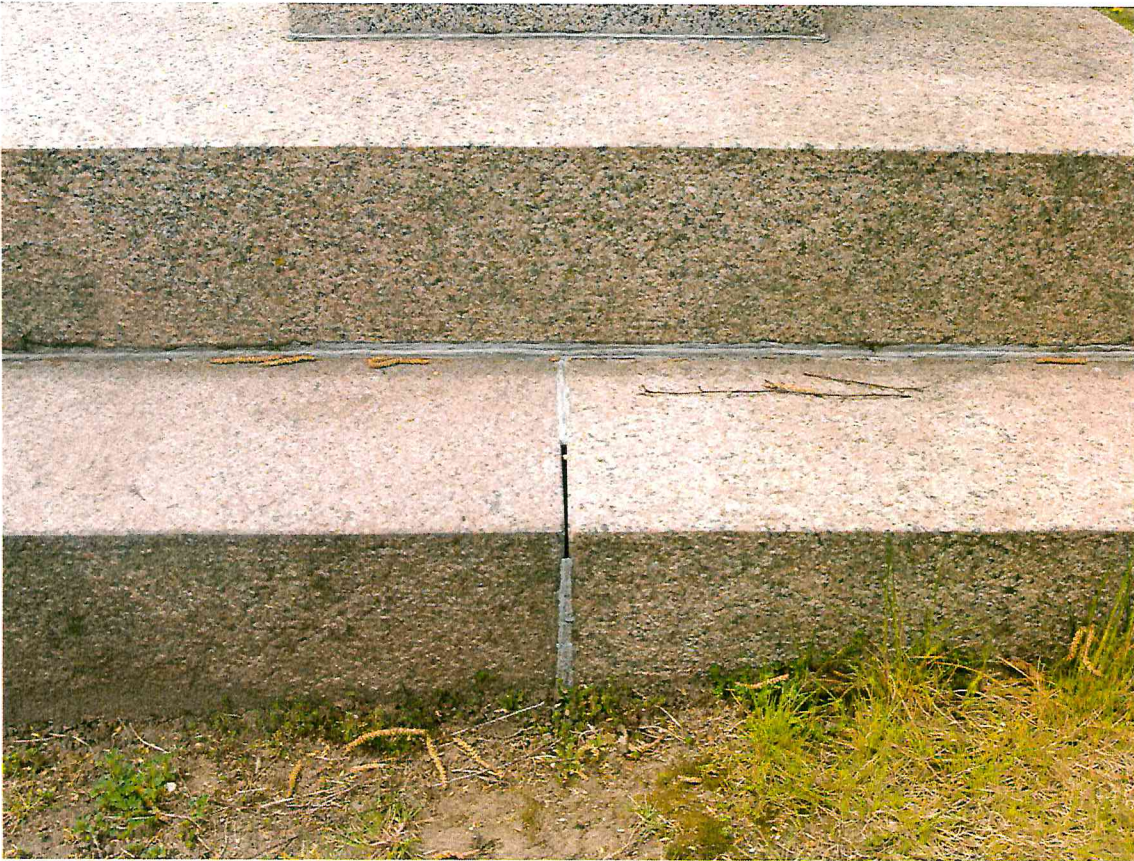
7 pav. Atviras siūlės fragmentas ties cokolio pirmu laiptu

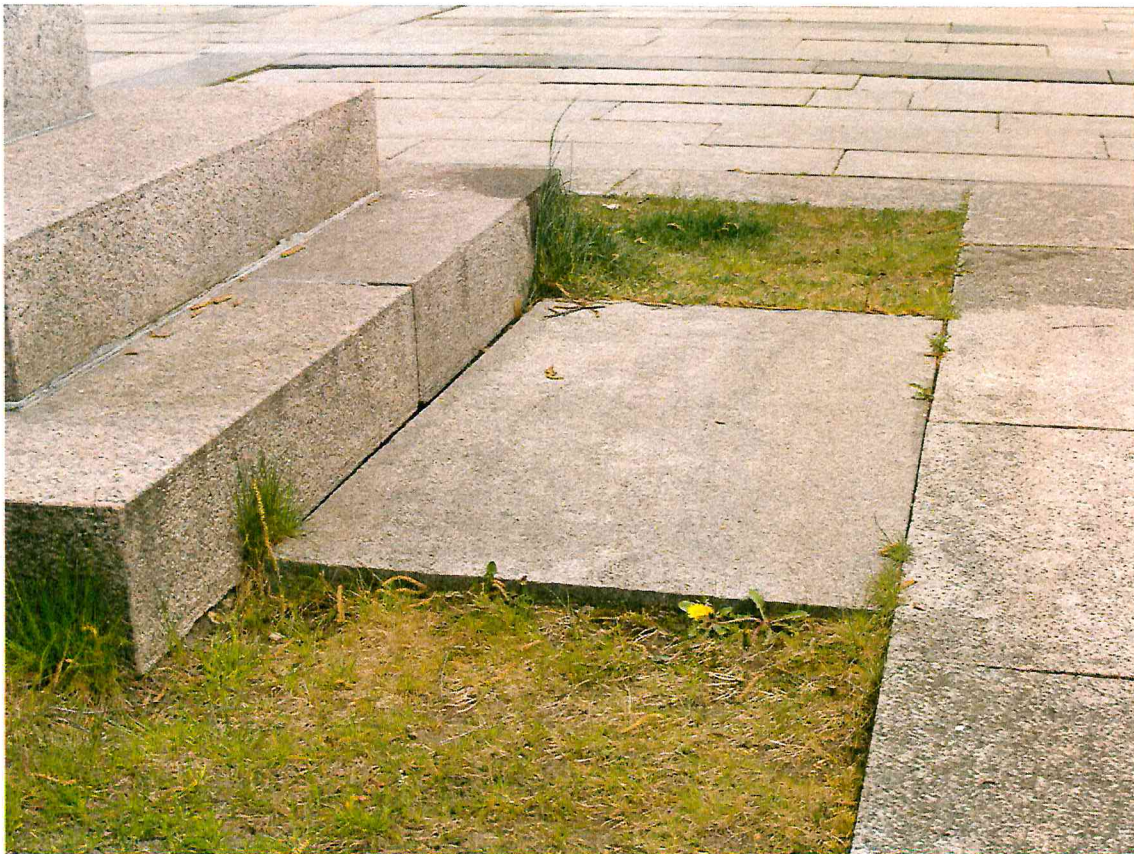
8 pav. Ties paminklo priekiu reiktų sukelti augalinį žemės sluoksnį, užsėjant veją

Objekto aplinkos būklė nepakito. Ji yra tvarkinga ir prižiūrima. Tačiau paminklo priekyje reiktų pakelti augalinį žemės sluoksnį kartu su granito plokšte ant jo, užsėti žolę.

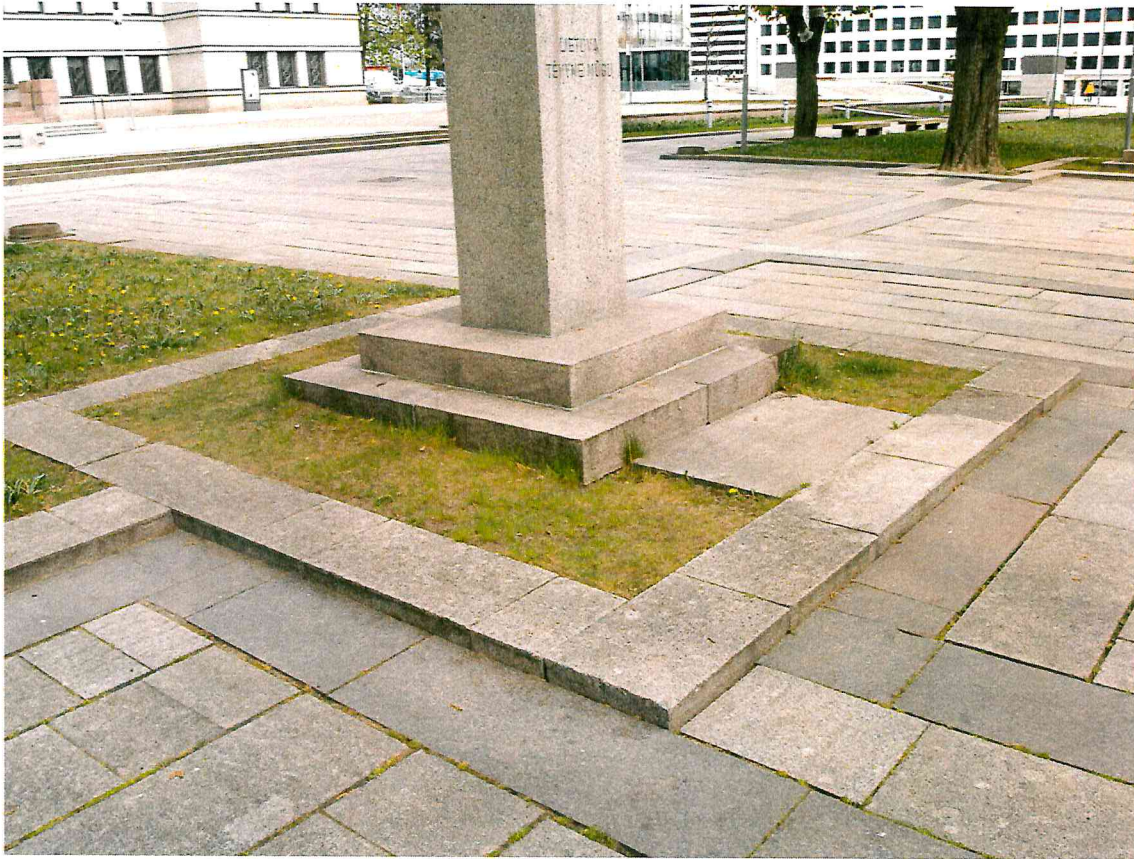
9 pav. Kūrinio aplinka yra tvarkinga ir prižiūrima

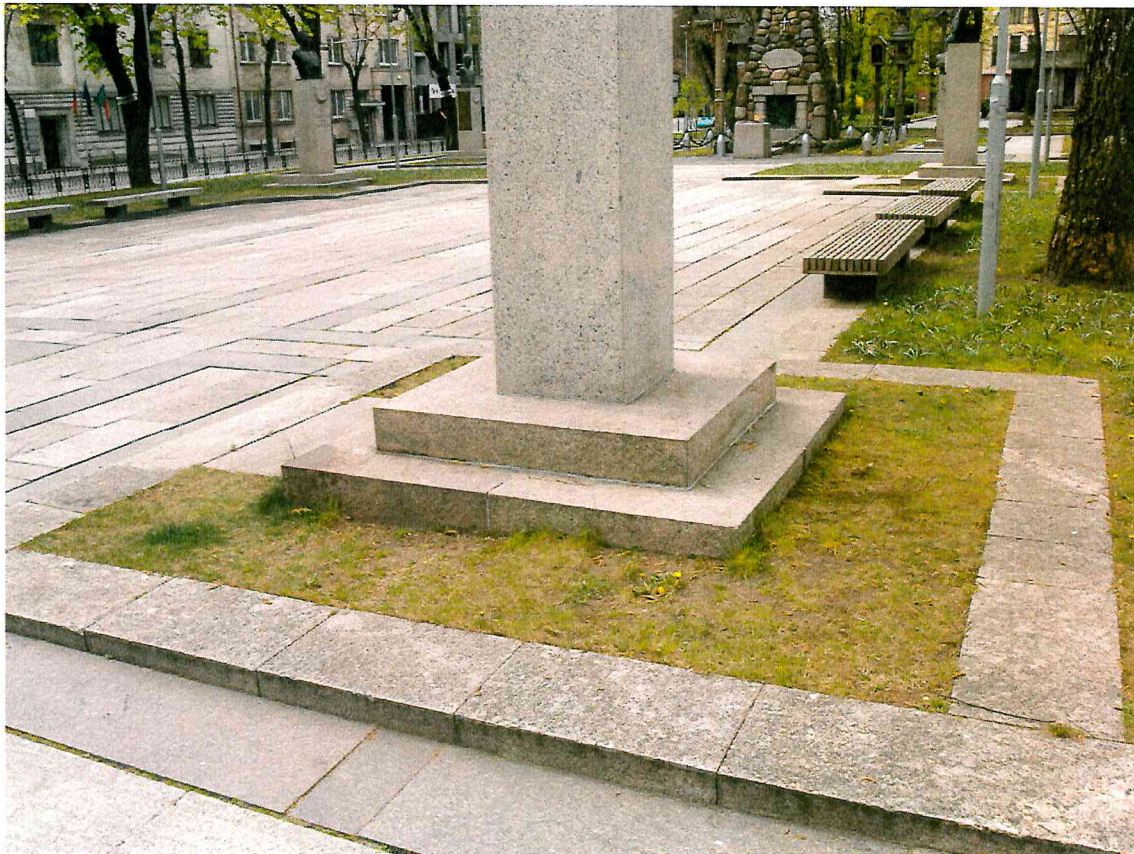
10 pav. Paminklo zonoje rekomenduojama iš naujo pasėti veją
