KULTŪROS PAVELDO OBJEKTO BŪKLĖS PATIKRINIMO AKTAS

2020-03-31 Nr. 55-16-14

1. Pavadinimas: *paminklas Silvestrui Žukauskui*
2. Unikalus kodas Kultūros vertybių registre: *32481*
3. Nekilnojamojo kultūros paveldo vertinimo tarybos akto patvirtinimo data ir numeris (jei aktas patvirtintas): *2008-11-12; Nr. KPD-RM-892*
4. Adresas: *K. Donelaičio g. 64, Kauno m. (Kauno Vytauto Didžiojo karo muziejaus sodelyje)*
5. Valdytojas: *Kauno miesto savivaldybė, savivaldybės biudžetinė įstaiga, Laisvės al. 96, Kaunas 44251*
(vardas, pavardė, gyv. vieta, tel. numeris/juridinio asmens pavadinimas, teisinė forma, buveinė, kodas, tel. numeris)
6. Paskelbtas ar nepaskelbtas saugomu kultūros paveldo objektu: *valstybės saugomas*
7. Ankstesnio būklės patikrinimo akto data ir numeris: *nėra*

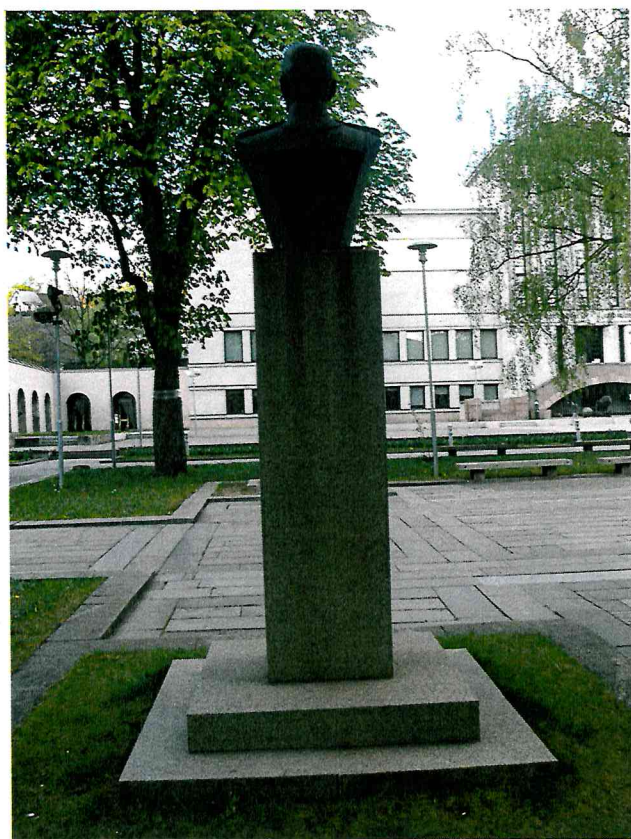
Kūrinio postamento galinėje dalyje matoma tamsi dėmė, kuri susidarė nubėgus metalo apnašoms kartu su vandeniu. Žalsvos apnašos yra susidariusios ir cokolinėje dalyje. Šias vietas būtina nuvalyti.

3 pav. Paminklo vaizdas iš galinės pusės. Matoma tamsi dėmė ant postamento

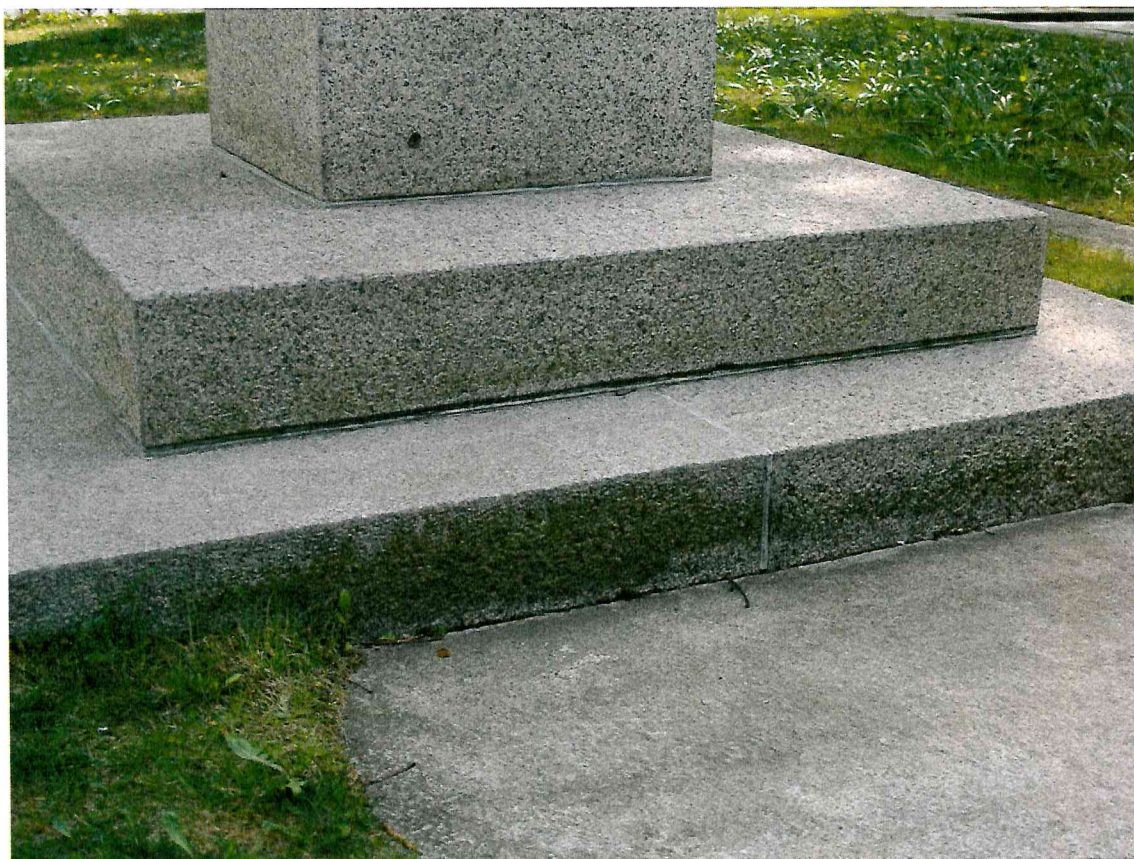
5 pav. Susidariusios žalsvos apnašos ant granitinio cokolio

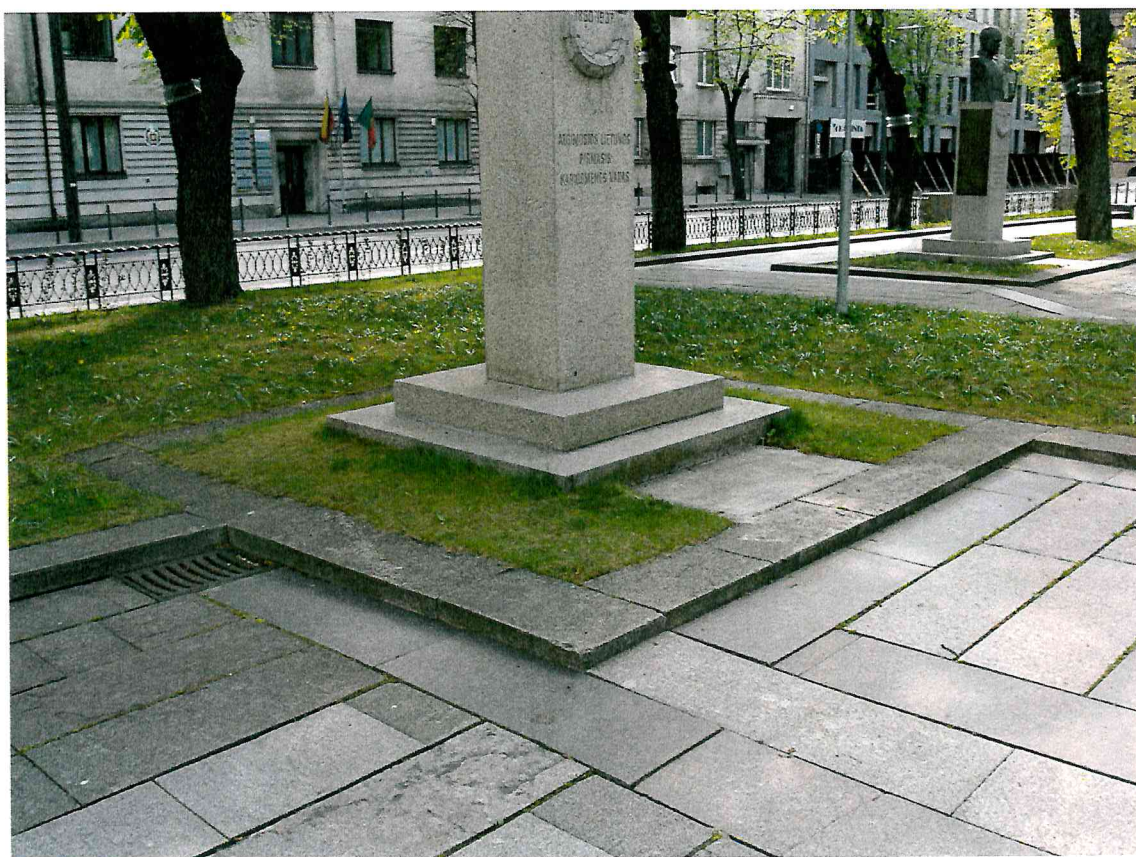
Objekto aplinkos būklė nepakito. Ji yra tvarkinga ir prižiūrima.

6 pav. Kūrinio aplinka yra tvarkinga ir prižiūrima
