KULTŪROS PAVELDO OBJEKTO BŪKLĖS PATIKRINIMO AKTAS

2020-03-31 Nr. 55-16-15

1. Pavadinimas: *paminklas Jonui Basanavičiui*
2. Unikalus kodas Kultūros vertybių registre: *15780*
3. Nekilnojamojo kultūros paveldo vertinimo tarybos akto patvirtinimo data ir numeris (jei aktas patvirtintas): *2008-11-12; Nr. KPD-RM-892*
4. Adresas: *K. Donelaičio g. 64, Kauno m. (Kauno Vytauto Didžiojo karo muziejaus sodelyje)*
5. Valdytojas: *Kauno miesto savivaldybė, savivaldybės biudžetinė įstaiga, Laisvės al. 96, Kaunas 44251*
(vardas, pavardė, gyv. vieta, tel. numeris/juridinio asmens pavadinimas, teisinė forma, buveinė, kodas, tel. numeris)
6. Paskelbtas ar nepaskelbtas saugomu kultūros paveldo objektu: *valstybės saugomas*
7. Ankstesnio būklės patikrinimo akto data ir numeris: *nėra*

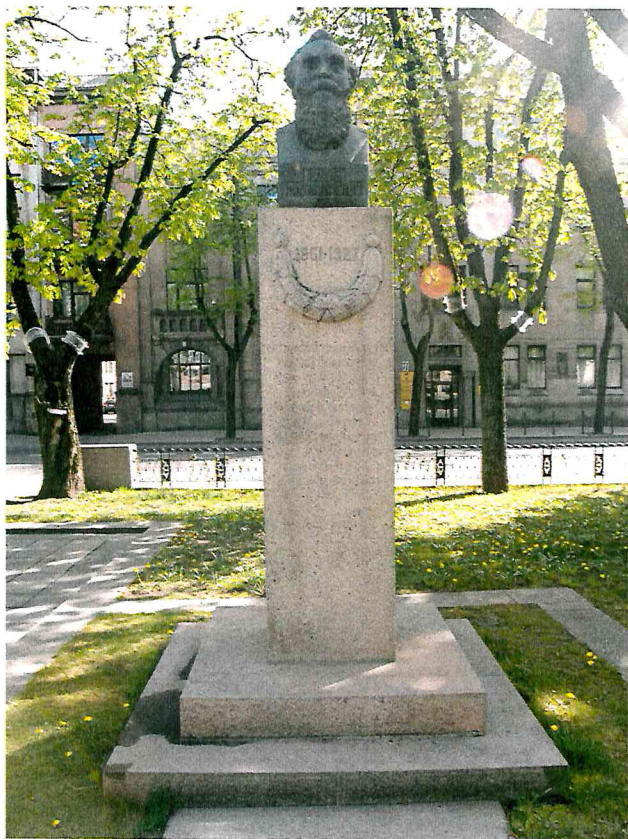
1 pav. Paminklo vaizdas iš priekio

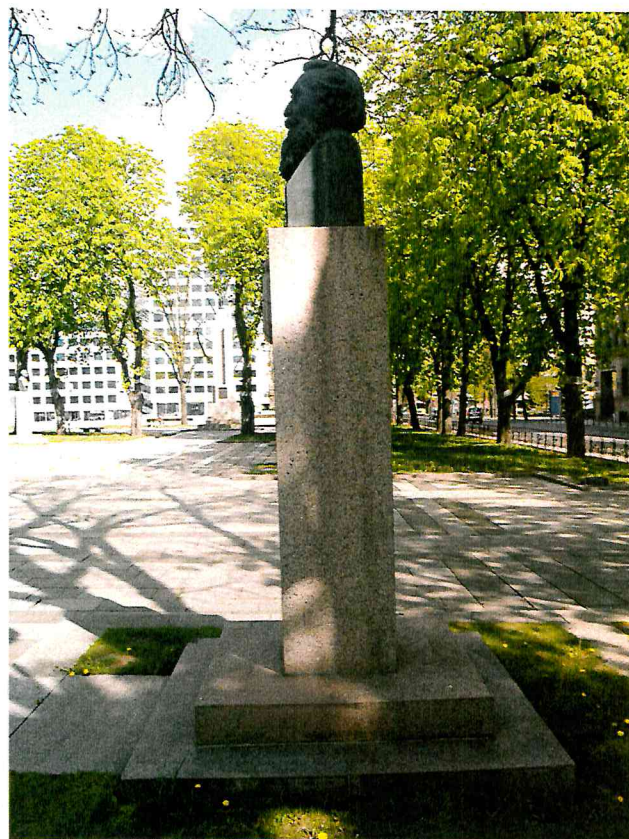
2 pav. Paminklo vaizdas iš dešinės pusės

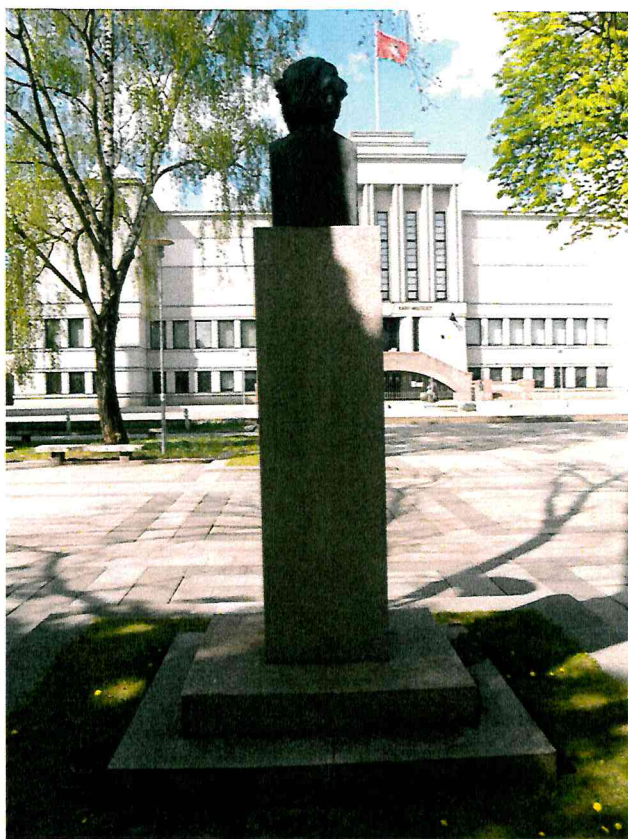
3 pav. Paminklo vaizdas iš galinės pusės

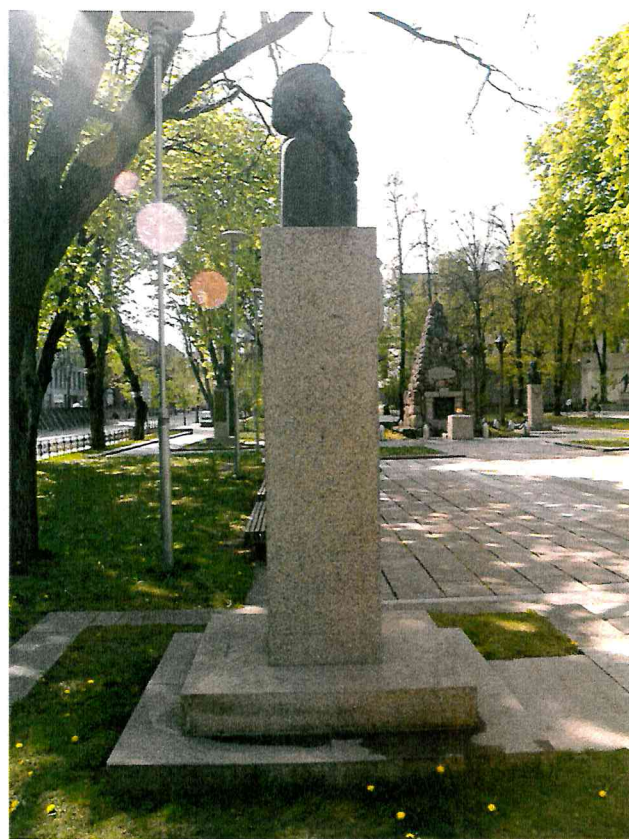
4 pav. Paminklo vaizdas iš kairės pusės

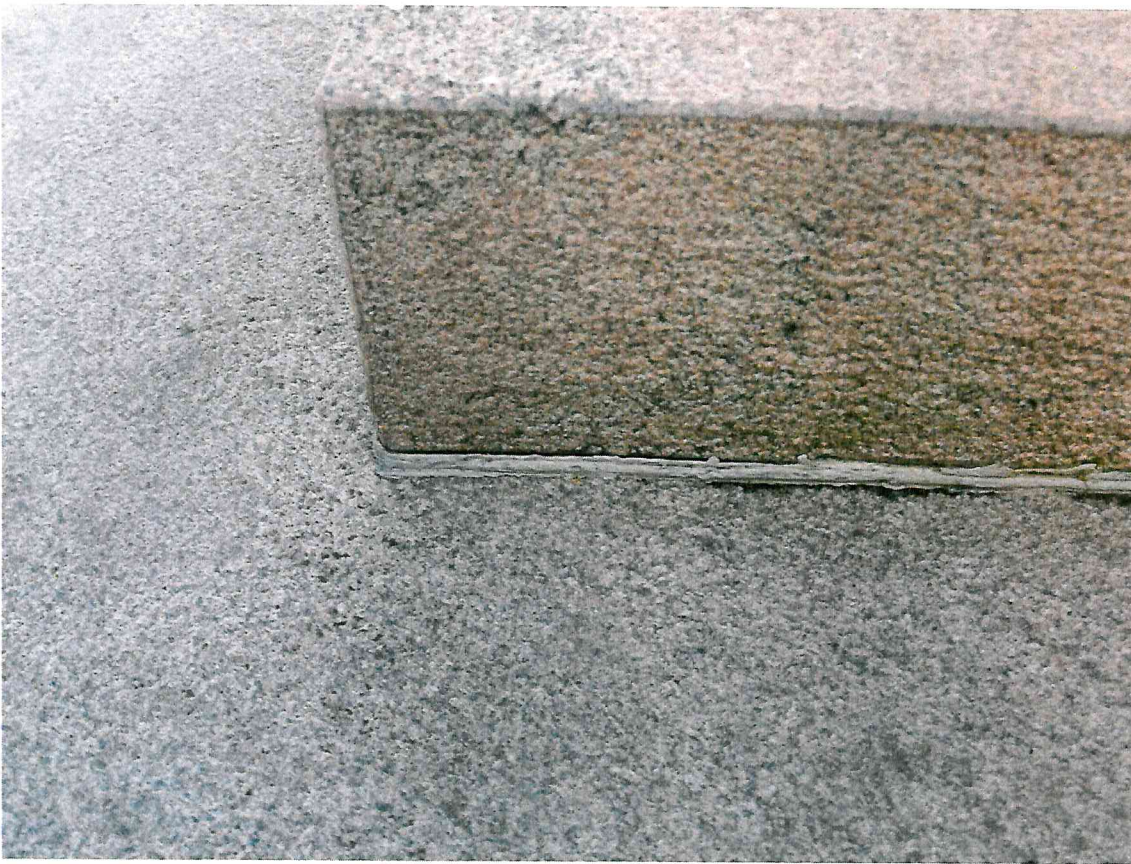
Cokolio elementus jungiančios siūlės hermetikas daugelyje vietų yra atkibęs nuo granito paviršiaus ir pastumtas išorės link. Susidarę nedideli tarpeliai leidžia krituliams patekti į konstrukcijos vidų, kas nėra gerai. Siūlės hermetizuojančių medžiagų reikia keisti nauja.

5 pav. Esama hermetizuojanti medžiaga siūlėse atkibusi nuo granito elementų

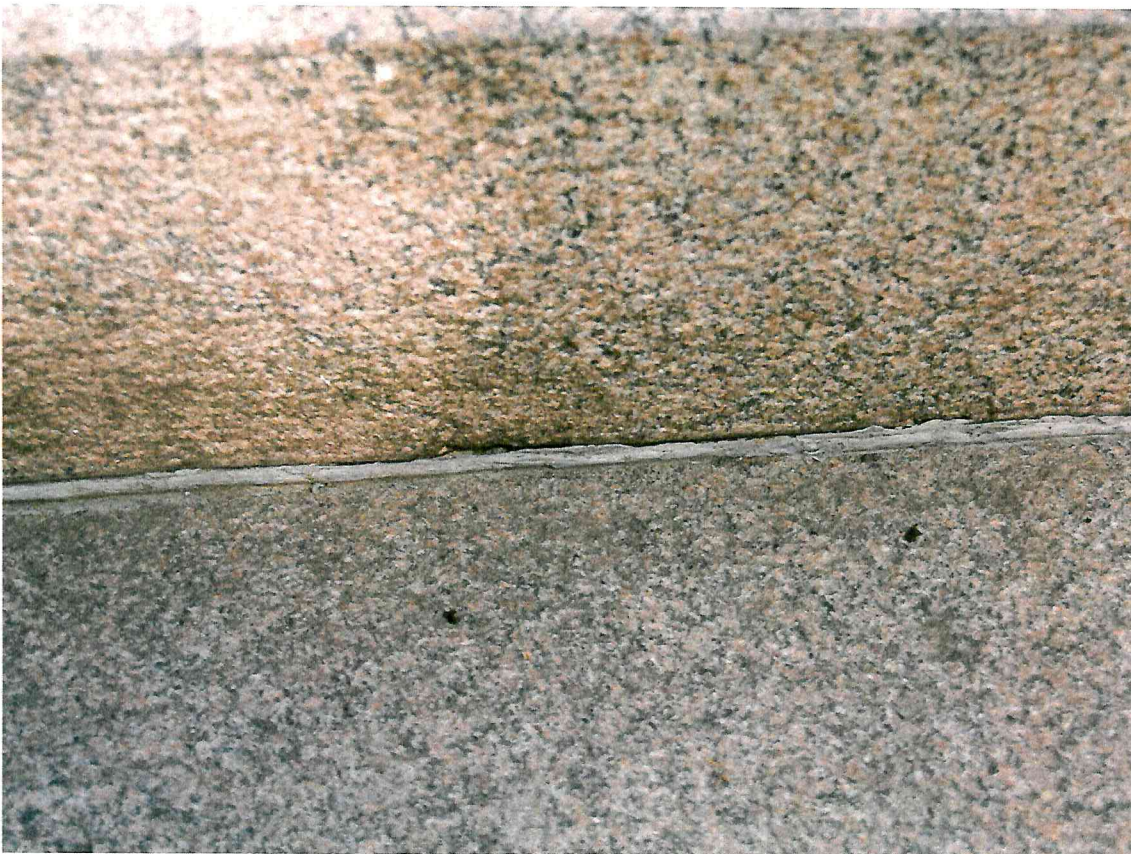
6 pav. Pro siūlę hermetizuojančią medžiagą krituliai patenka į konstrukcijos vidų

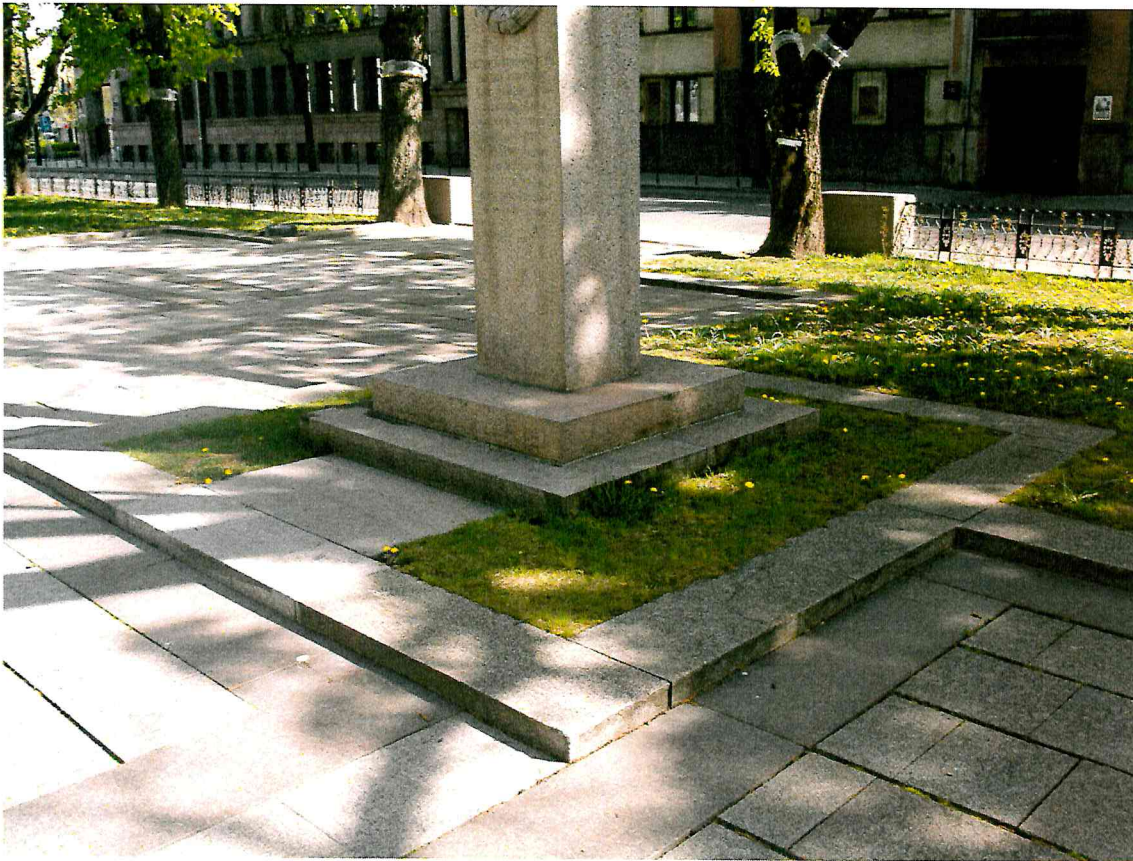
Objekto aplinkos būklė nepakito. Ji yra tvarkinga ir prižiūrima.

7 pav. Paminklo aplinka yra tvarkinga ir prižiūrima

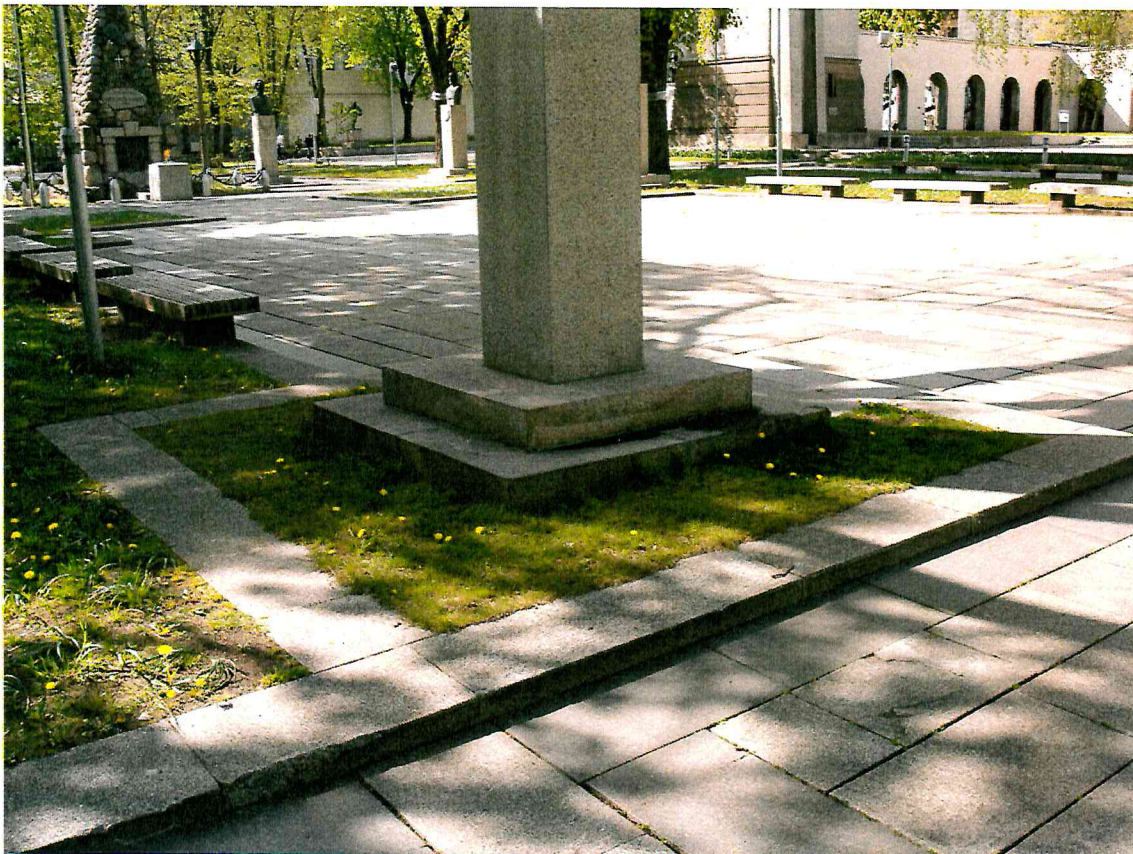
8 pav. Paminklo aplinka yra tvarkinga ir prižiūrima
