**KULTŪROS PAVELDO OBJEKTO BŪKLĖS PATIKRINIMO AKTAS**

2020-03-31 Nr. 55-16-16

1. Pavadinimas: *paminklas Simonui Daukantui*
2. Unikalus kodas Kultūros vertybių registre: *8438*
3. Nekilnojamojo kultūros paveldo vertinimo tarybos akto patvirtinimo data ir numeris (jei aktas patvirtintas): *2008-11-12; Nr. KPD-RM-892*
4. Adresas: *K. Donelaičio g. 64, Kauno m. (Kauno Vytauto Didžiojo karo muziejaus sodelyje)*
5. Valdytojas: *Kauno miesto savivaldybė, savivaldybės biudžetinė įstaiga, Laisvės al. 96, Kaunas 44251*  
(vardas, pavardė, gyv. vieta, tel. numeris/juridinio asmens pavadinimas, teisinė forma, buveinė, kodas, tel. numeris)
6. Paskelbtas ar nepaskelbtas saugomu kultūros paveldo objektu: *valstybės saugomas*
7. Ankstesnio būklės patikrinimo akto data ir numeris: *nėra*

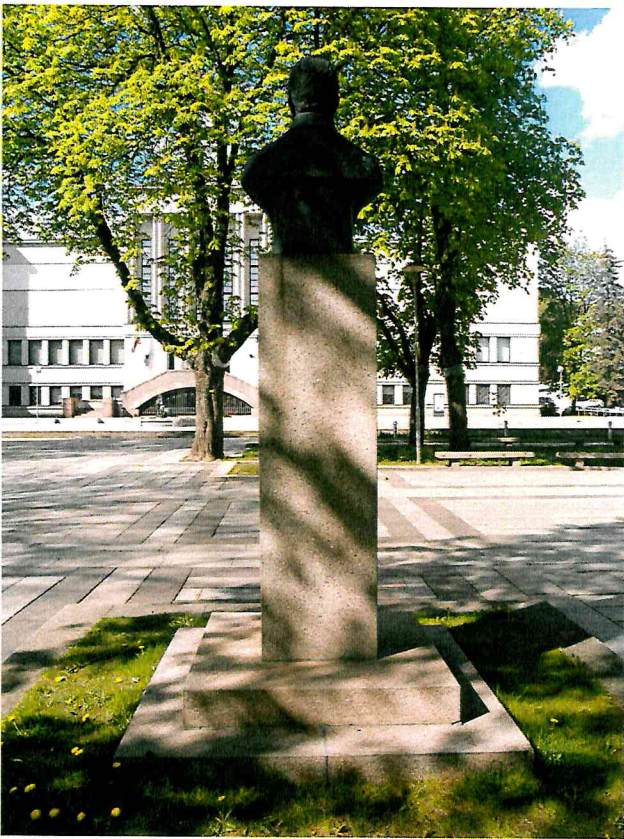
*Kūrinio postamento galinėje dalyje matoma tamsi dėmė, kuri susidarė nubėgus metalo apnašoms kartu su vandeniu. Cokolio apatinis granito elementas daug kur pasidengęs žalsvomis apnašomis. Šias vietas būtina nuvalyti.*

3 pav. Paminklo vaizdas iš galinės pusės. Matoma tamsi dėmė ant postamento

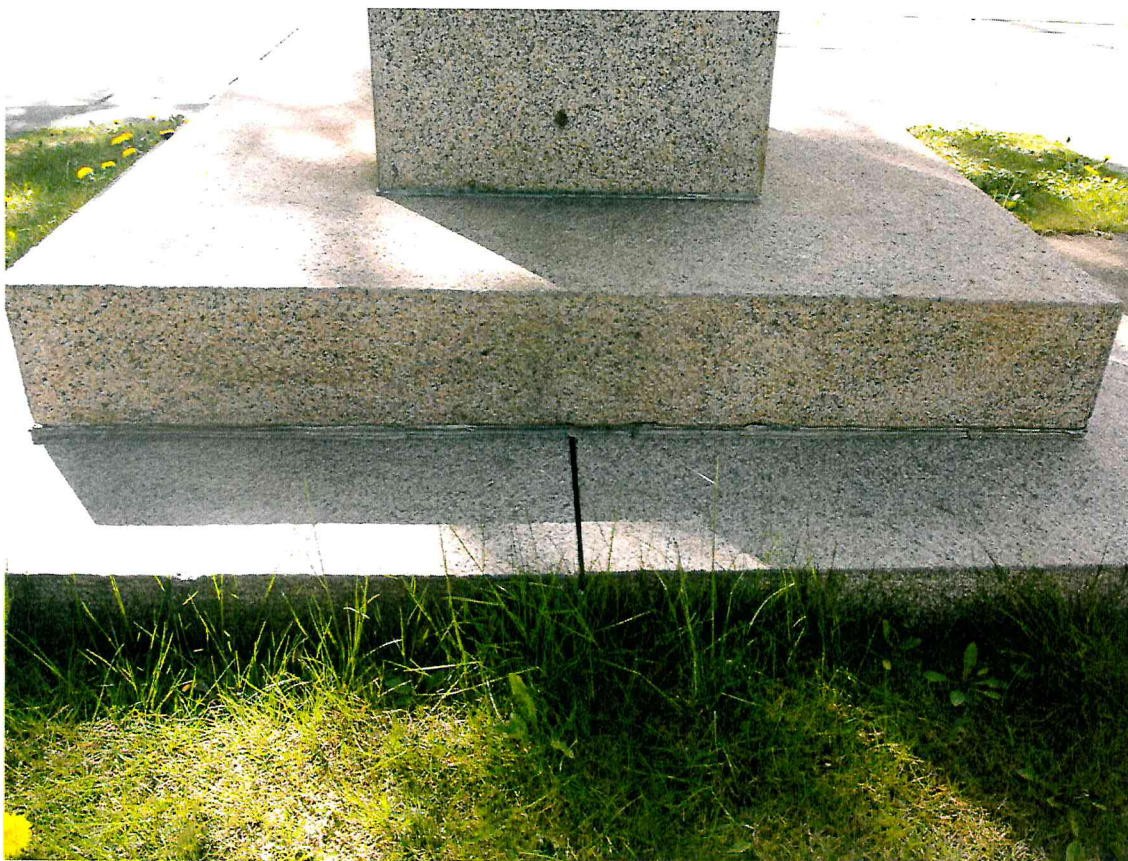
*Yra vietų, kur paliktos atviros cokolio granitinių elementų siūlės, pro kurias kritulių vanduo patenka gilyn, taip ardydamas konstrukciją iš vidaus. Matoma vietų, kur esamas siūlės hermetikas yra atkibęs nuo granito paviršiaus ir pastumtas išorės link. Pro susidariusius tarpus krituliai patenka į konstrukcijos vidų. Būtina siūlės hermetizuoti bei tvarkyti esamas.*

5 pav. Atvira siūlė tarp cokolio atskirų granito elementų

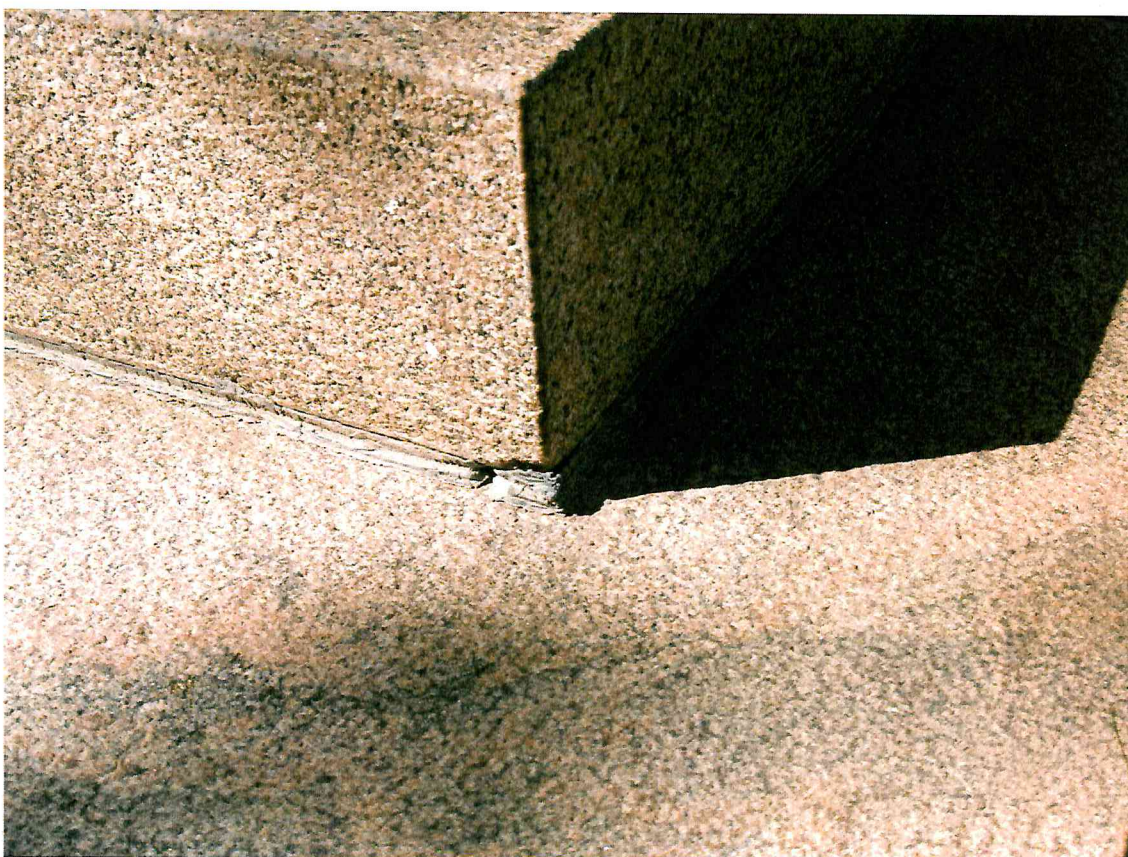
6 pav. Cokolio kampas, ties siūle, nebėra sandarus

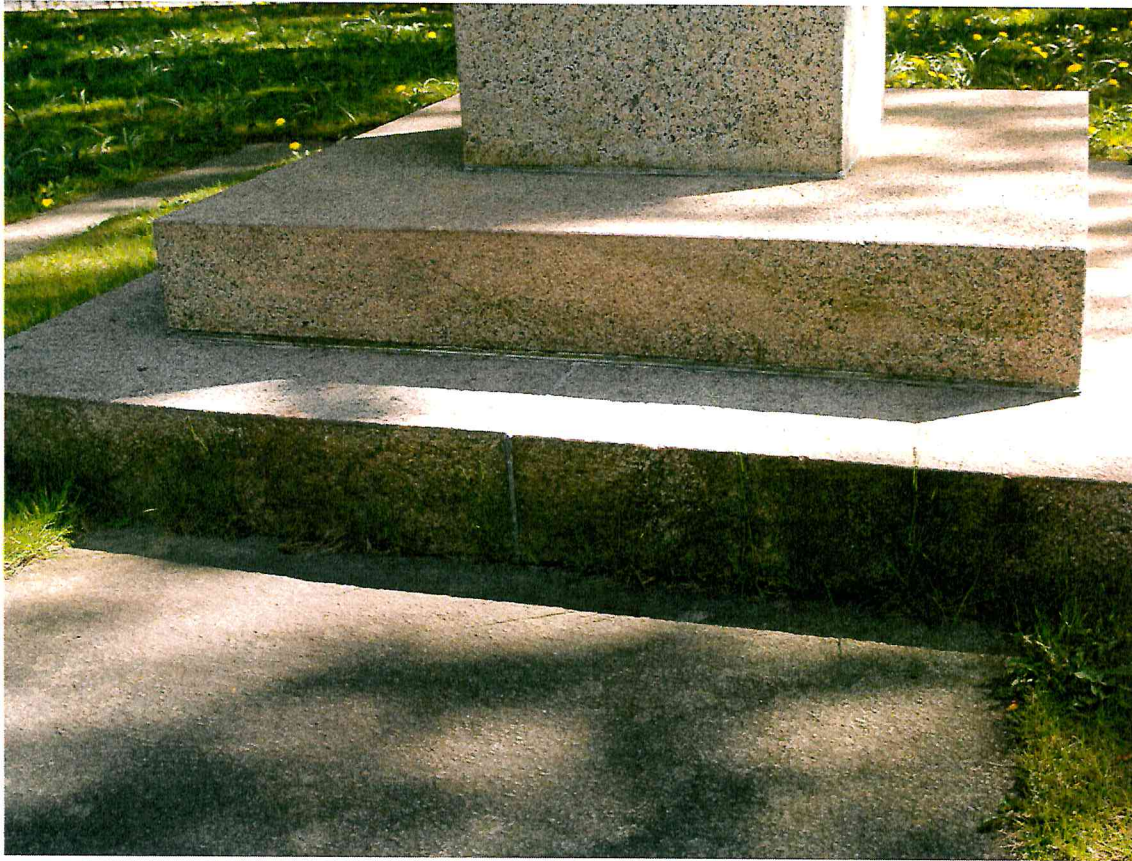
7 pav. Cokolio apatinis elementas stipriai padengtas žalsvomis apnašomis

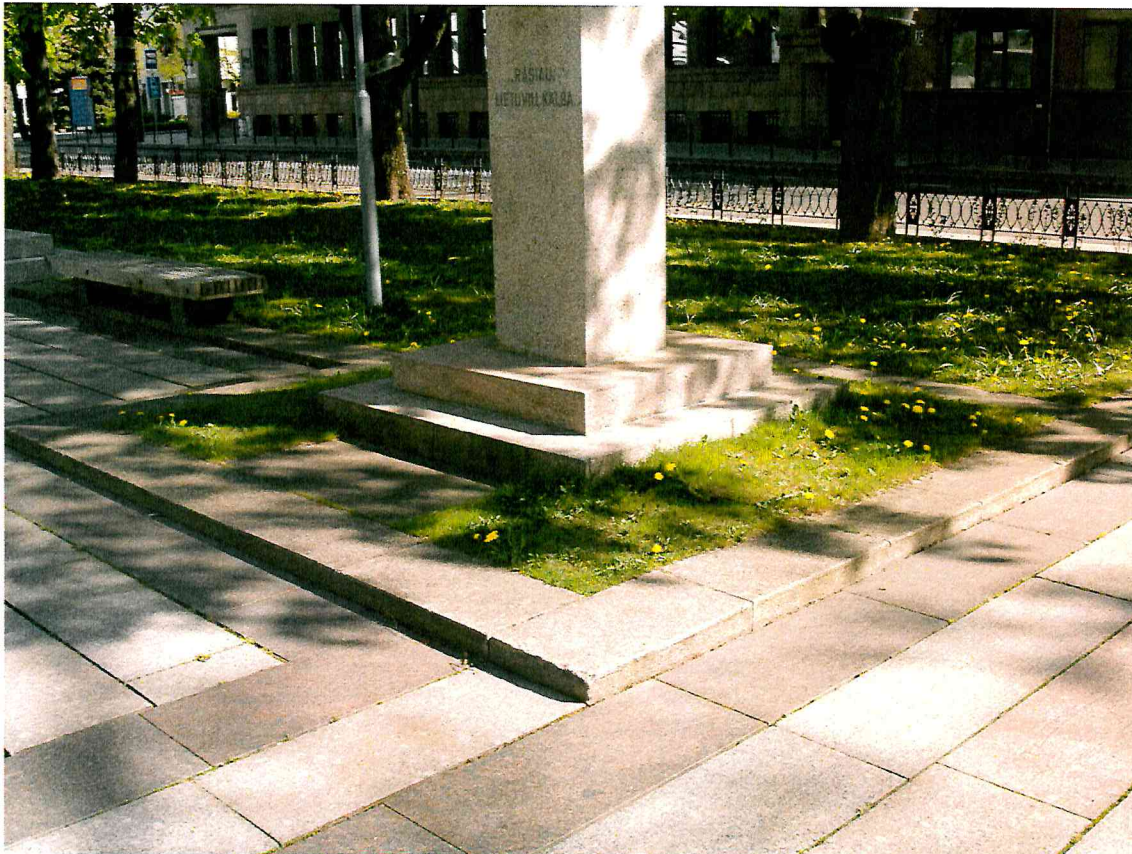
*Objekto aplinkos būklė nepakito. Ji yra tvarkinga ir prižiūrima.*

8 pav. Paminklo aplinka yra tvarkinga ir prižiūrima

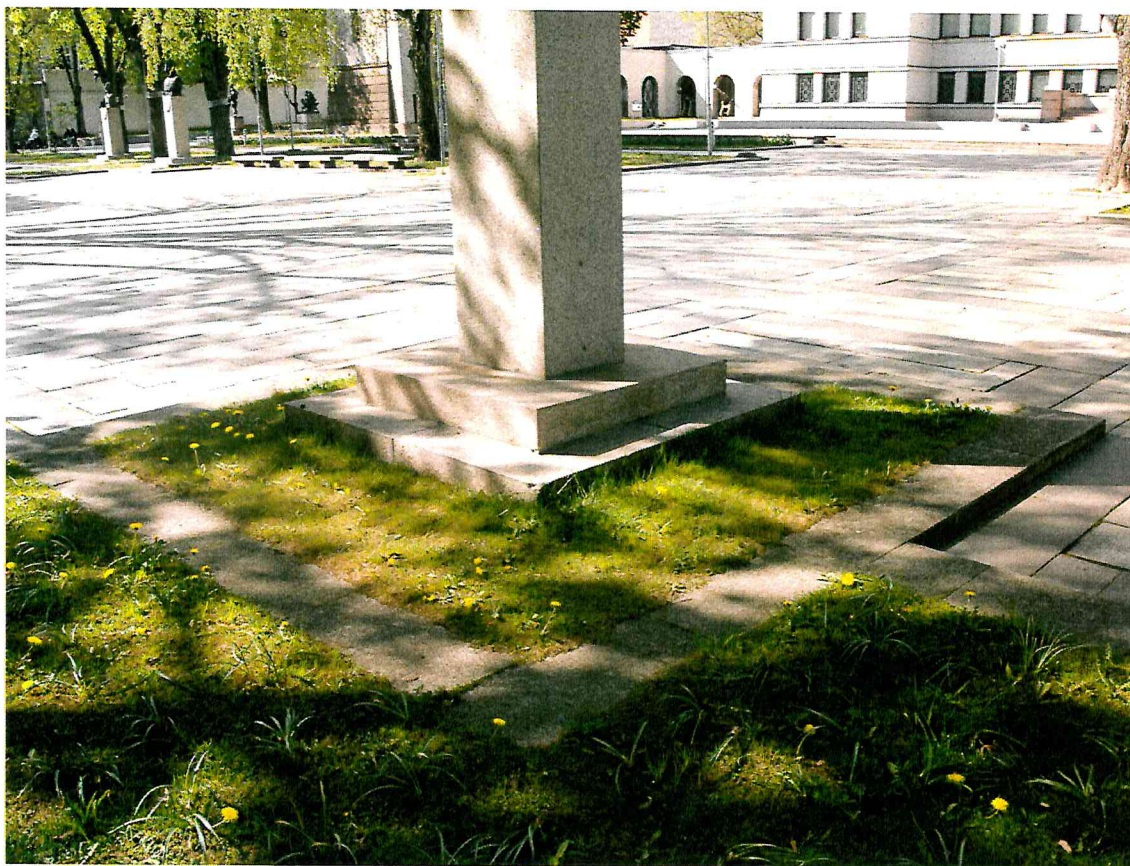
9 pav. Paminklo aplinka yra tvarkinga ir prižiūrima
