KULTŪROS PAVELDO OBJEKTO BŪKLĖS PATIKRINIMO AKTAS

2020-03-31 Nr. 55-16-18

1. Pavadinimas: *Laisvės paminklas*
2. Unikalus kodas Kultūros vertybių registre: *15779*
3. Nekilnojamojo kultūros paveldo vertinimo tarybos akto patvirtinimo data ir numeris (jei aktas patvirtintas): *2008-11-12; Nr. KPD-RM-892*
4. Adresas: *K. Donelaičio g. 64, Kauno m. (Kauno Vytauto Didžiojo karo muziejaus sodelyje)*
5. Valdytojas: *Kauno miesto savivaldybė, savivaldybės biudžetinė įstaiga, Laisvės al. 96, Kaunas 44251*
(vardas, pavardė, gyv. vieta, tel. numeris/juridinio asmens pavadinimas, teisinė forma, buveinė, kodas, tel. numeris)
6. Paskelbtas ar nepaskelbtas saugomu kultūros paveldo objektu: *valstybės saugomas*
7. Ankstesnio būklės patikrinimo akto data ir numeris: *nėra*

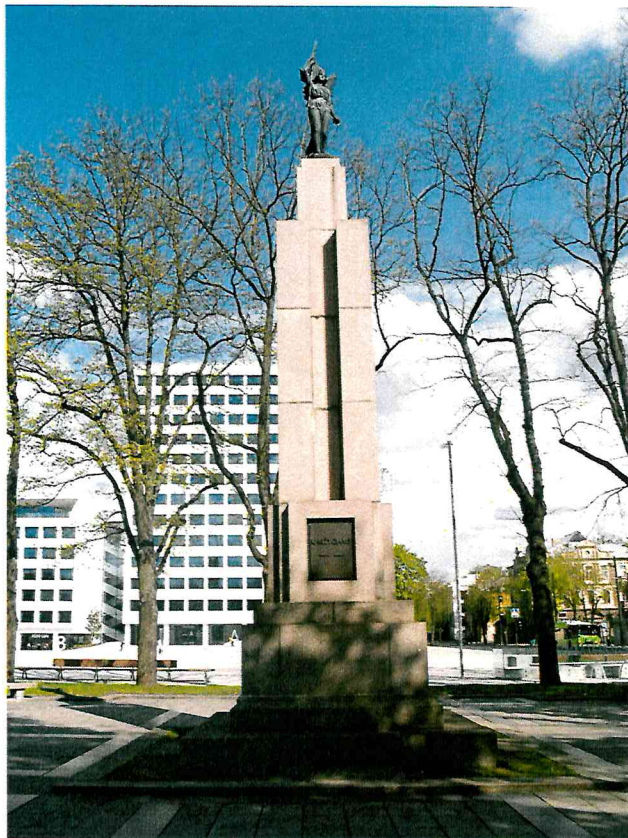
1 pav. Paminklo vaizdas iš priekio. Postamento viršuje matoma tamsi dėmė

Cokolis visu perimetru yra pasidengęs žalsvomis ir kitokiomis apnašomis bei patamsėjimais. Ypač išryškėja cokolio pabaltavimai ties siūlėmis. Didelis tokių apnašų kiekis yra kampuose, kur sueina vertikalios ir horizontalios cokolio plokštumos. Tai įvykti galėjo dėl hermetizuojančios medžiagos ir atmosferos kritulių poveikio. Ten, kur postamentas glaudžiamas su kampinėmis iškyšomis, visos vertikalios ir horizontalios siūlės yra pajuodusios. Paminklo priekinėje dalyje, postamento viršuje, matoma tamsi dėmė. Visas išvardintas vietas būtina nuvalyti.

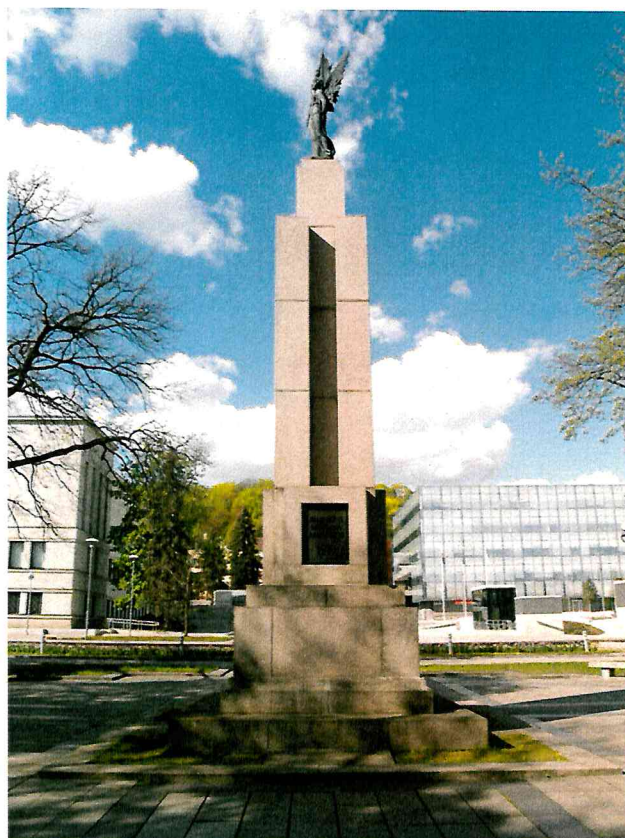
2 pav. Paminklo vaizdas iš dešinės pusės

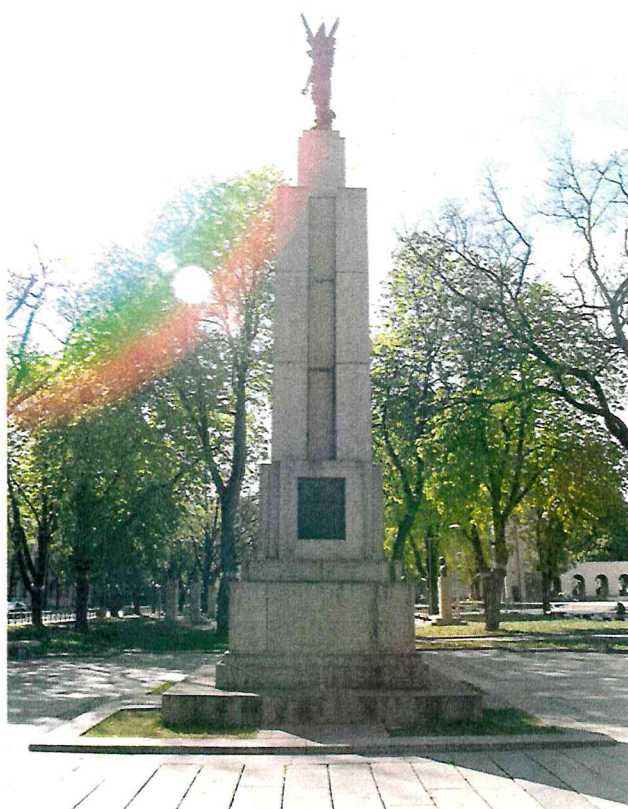
3 pav. Paminklo vaizdas iš galinės pusės. Matomos apnašos cokolio dalyje

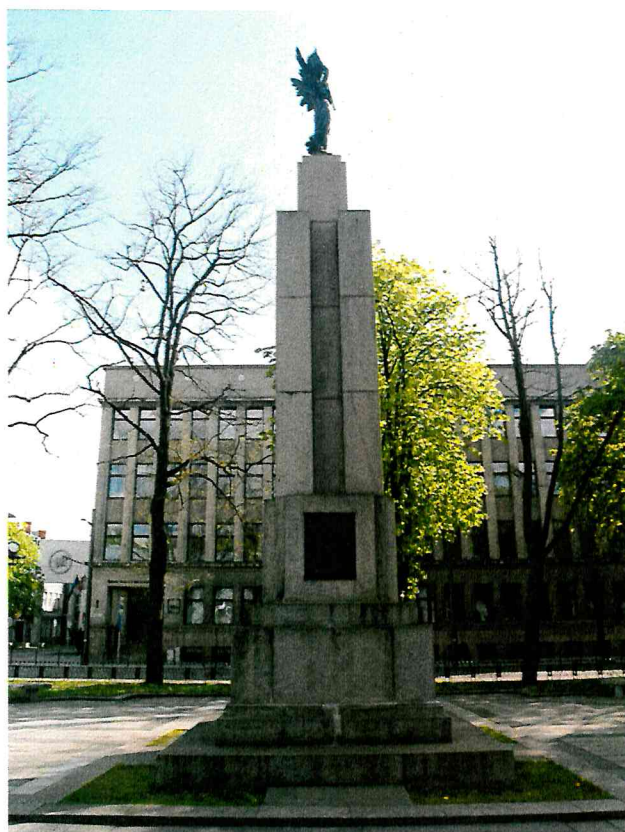
4 pav. Paminklo vaizdas iš kairės pusės. Matomos apnašos cokolio dalyje

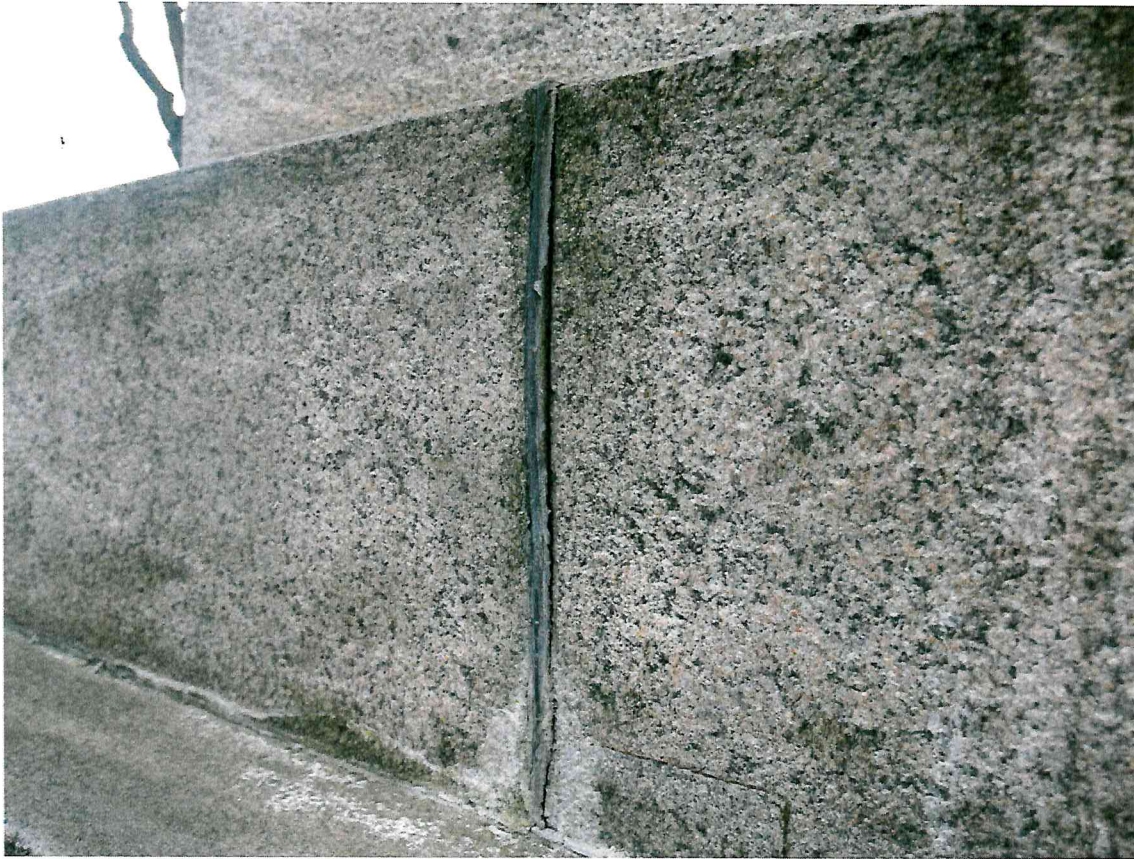
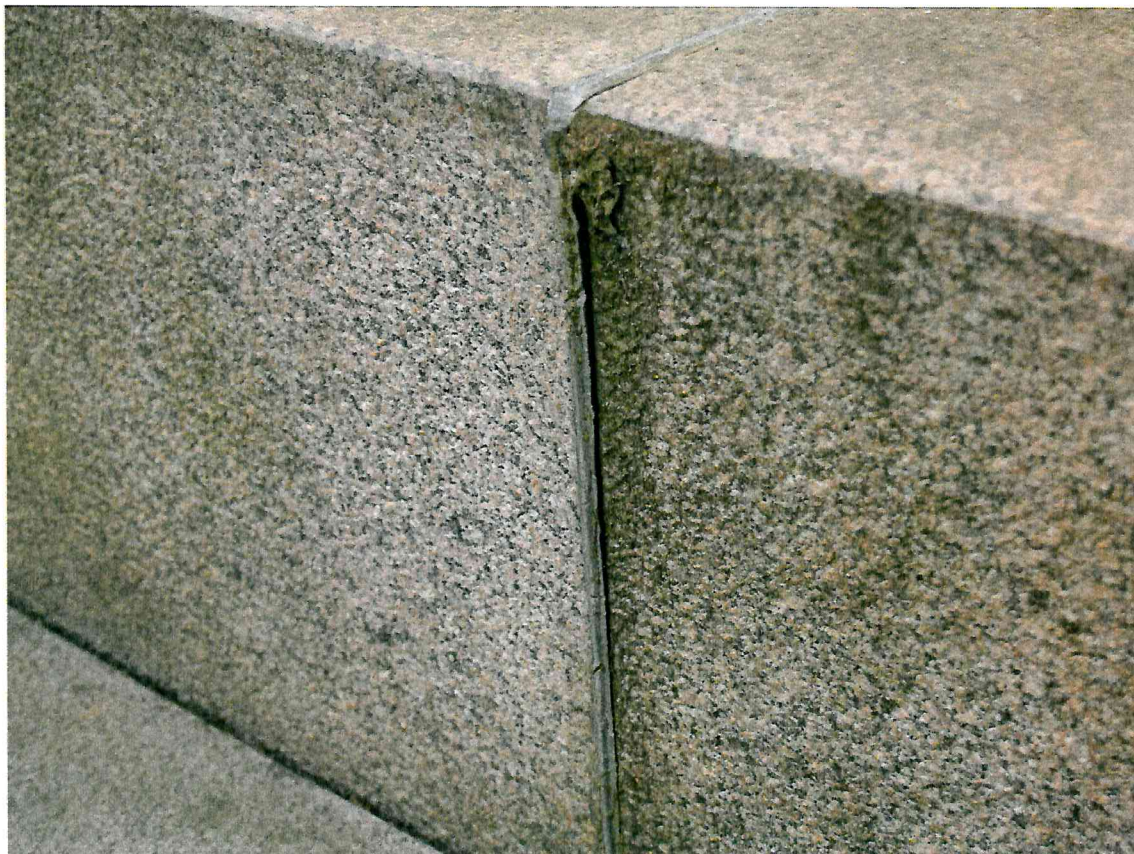
5 pav. Esamas hermetikas išstumtas į išorę, todėl nebėra sandarus. Siūlę būtina hermetizuoti iš naujo

6 pav. Esamas hermetikas išstumtas į išorę, todėl nebėra sandarus. Siūlę būtina hermetizuoti iš naujo

Tarp granitinių cokolio bei postamento elementų yra atviros siūlės, pro kurias kritulių vanduo patenka į konstrukciją, taip ją ardydamas iš vidaus. Yra vietų, kur esamas siūlių hermetikas išstumtas į išorę ir nebeatlieka sandarinimo funkcijos. Visas paminėtas siūles būtina užsandarinti tam pritaikytomis medžiagomis. Lengvai išsiimančius ar neatliekančius savo funkcijos esamus sandariklius reikia pakeisti naujais.

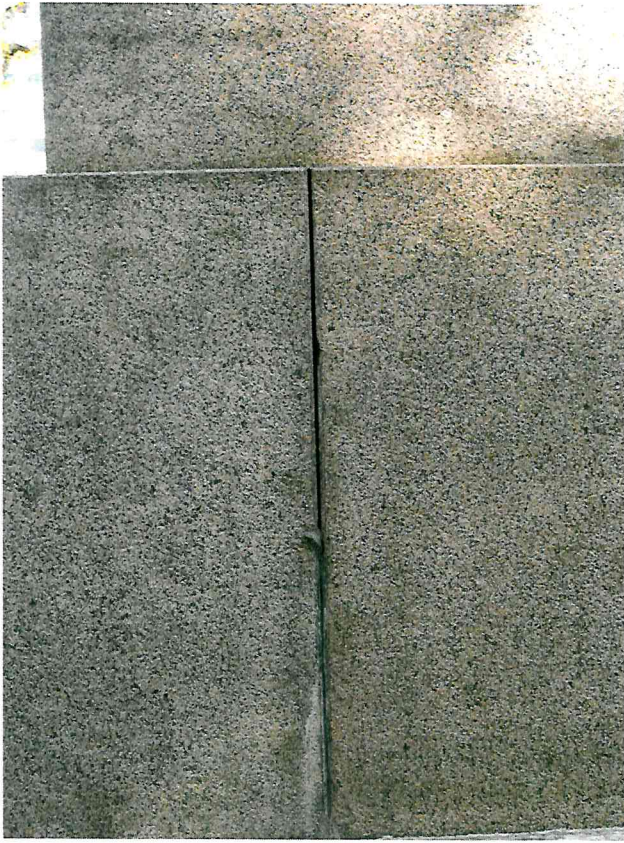
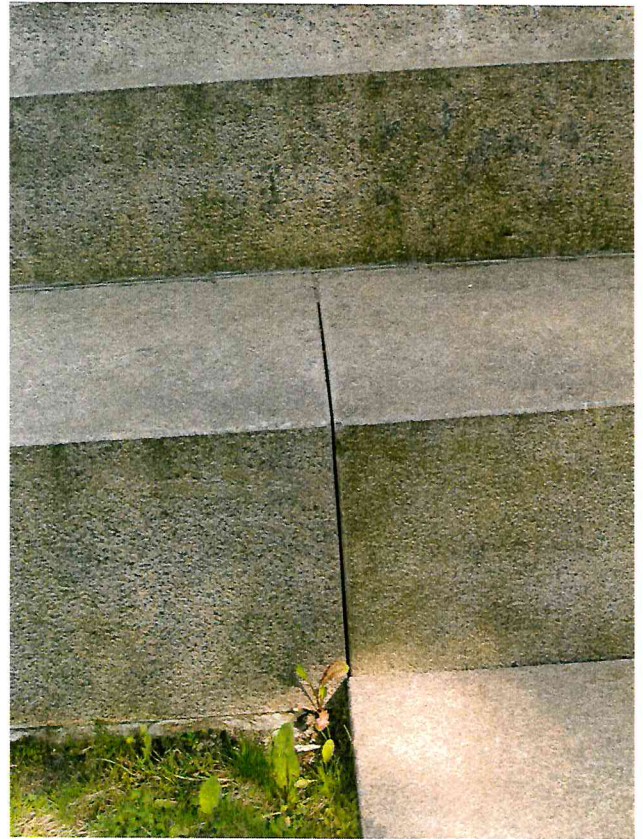
7 pav. Atviros siūlės paminklo cokolyje

8 pav. Atviros siūlės paminklo cokolyje

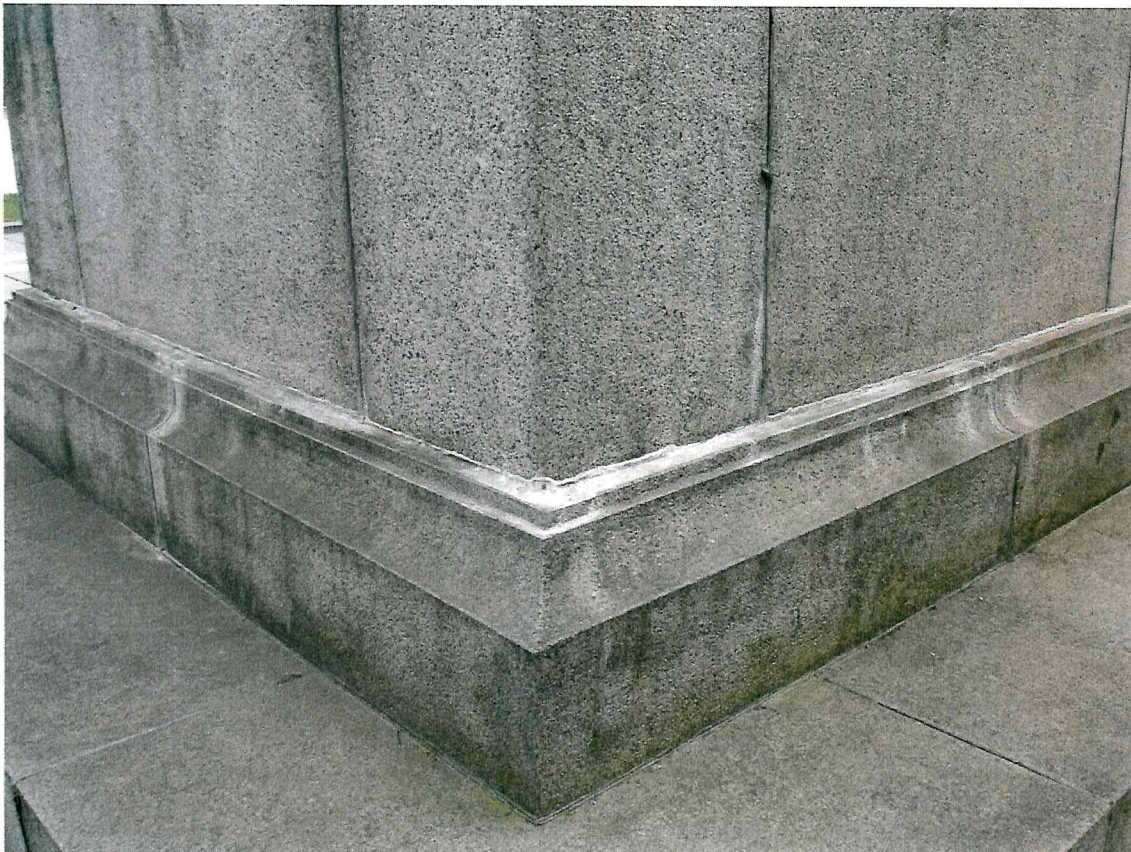
9 pav. Pabaltavimai ties cokolio siūlėmis

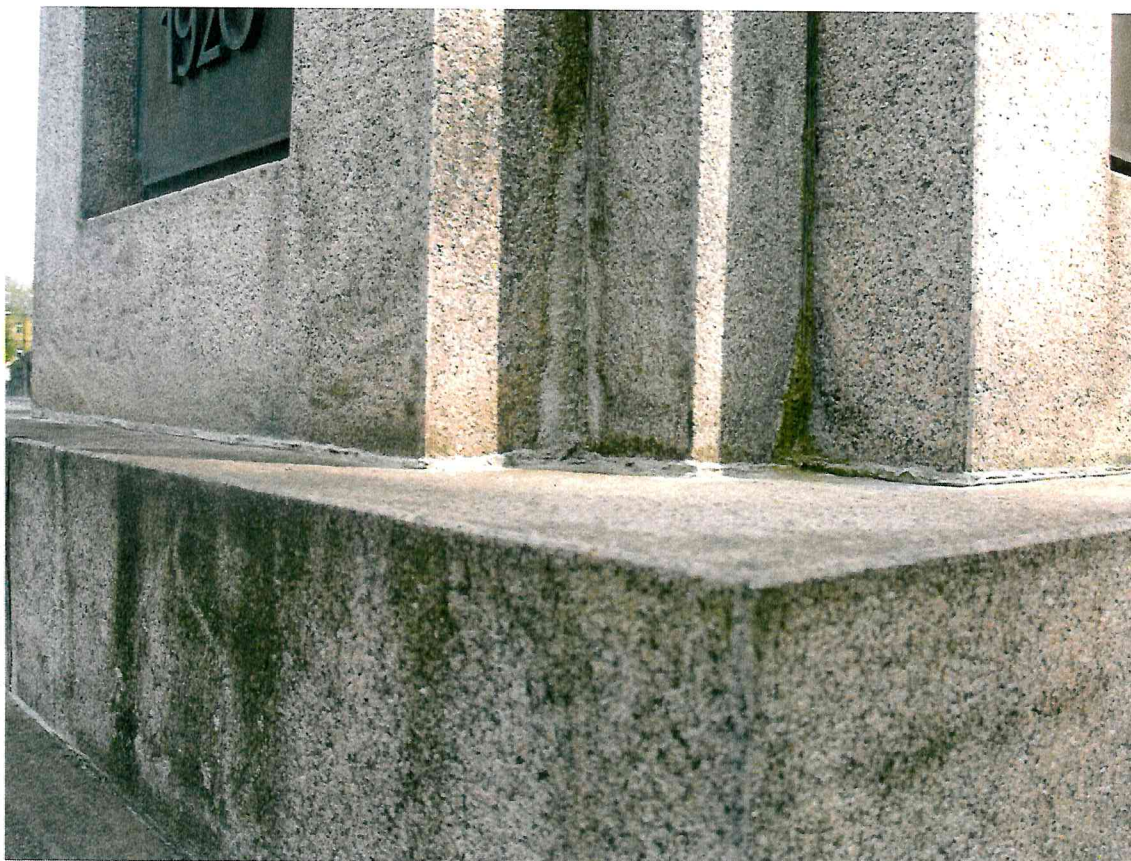
10 pav. Cokolio viršuje, skirtingų plokštumų susikirtimo kampuose, susiformavo apnašos

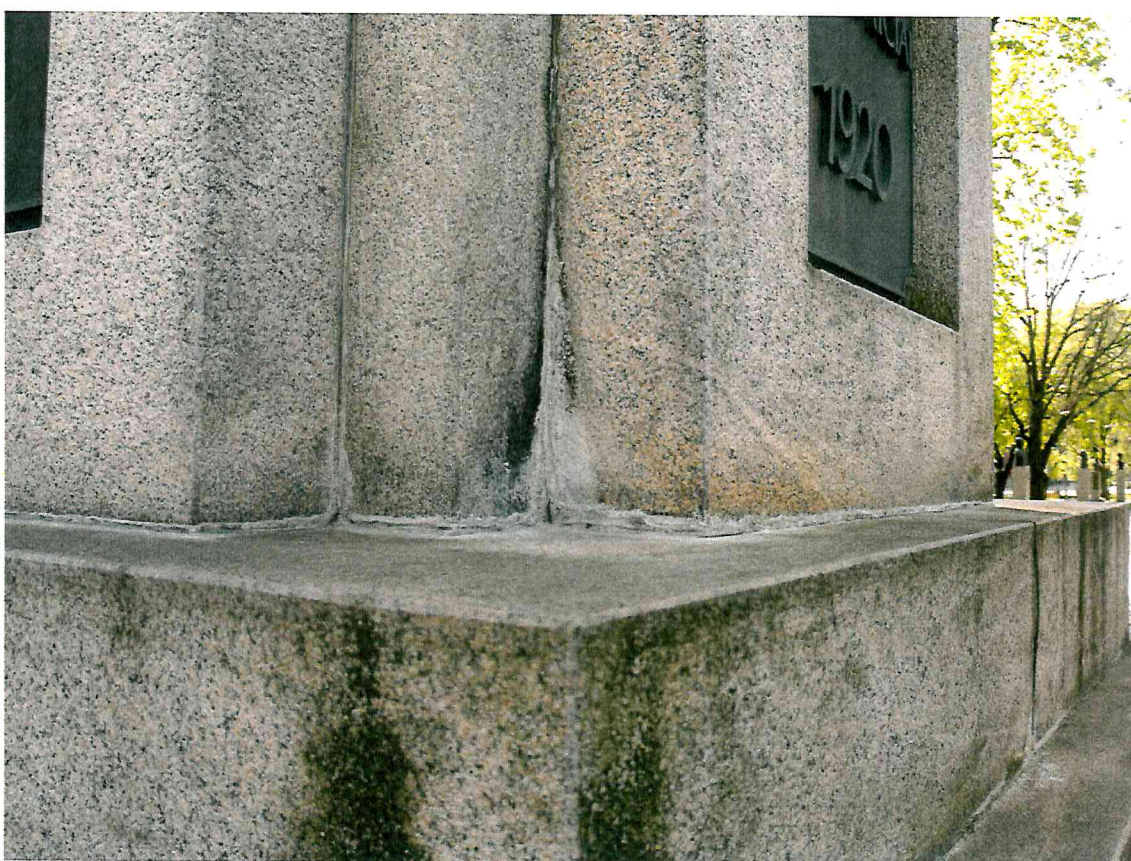
11 pav. Cokolio viršuje, skirtingų plokštumų susikirtimo kampuose, ties siūlėmis susiformavo apnašos

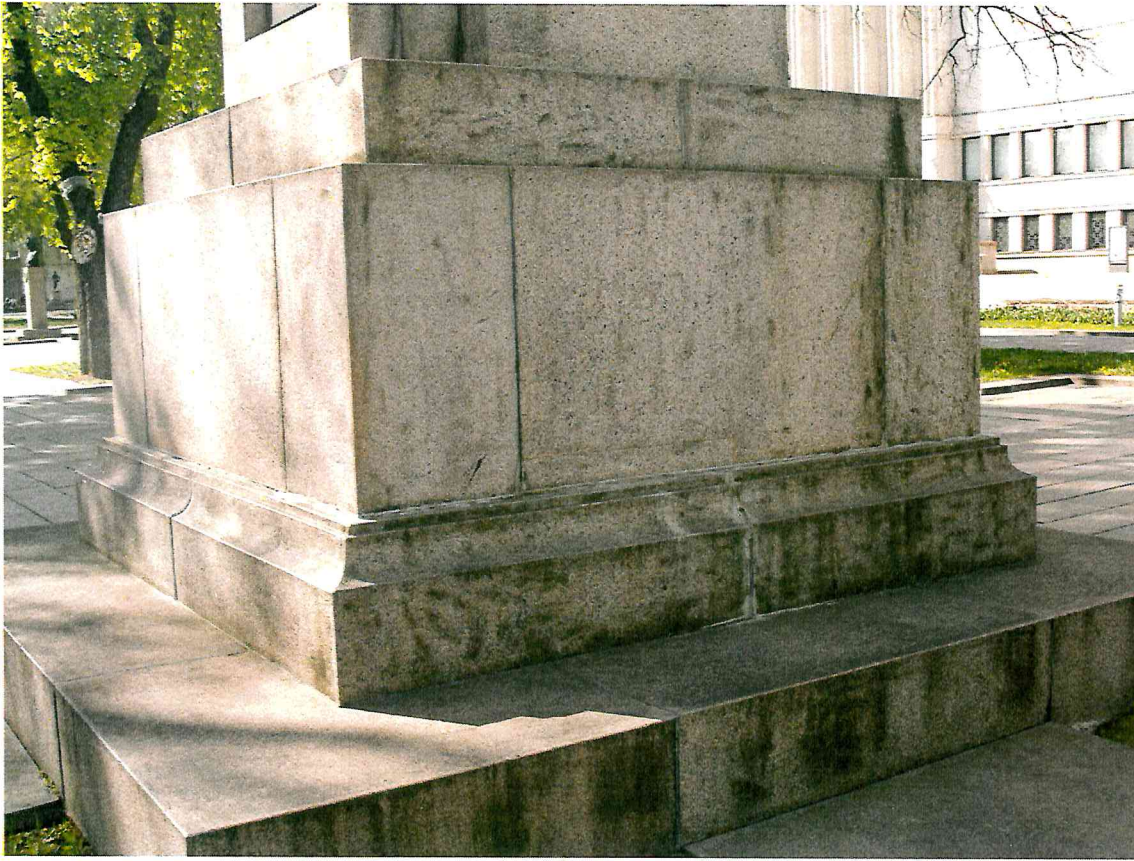
12 pav. Ant paminklo cokolio matomos apnašos ir tamsios dėmės

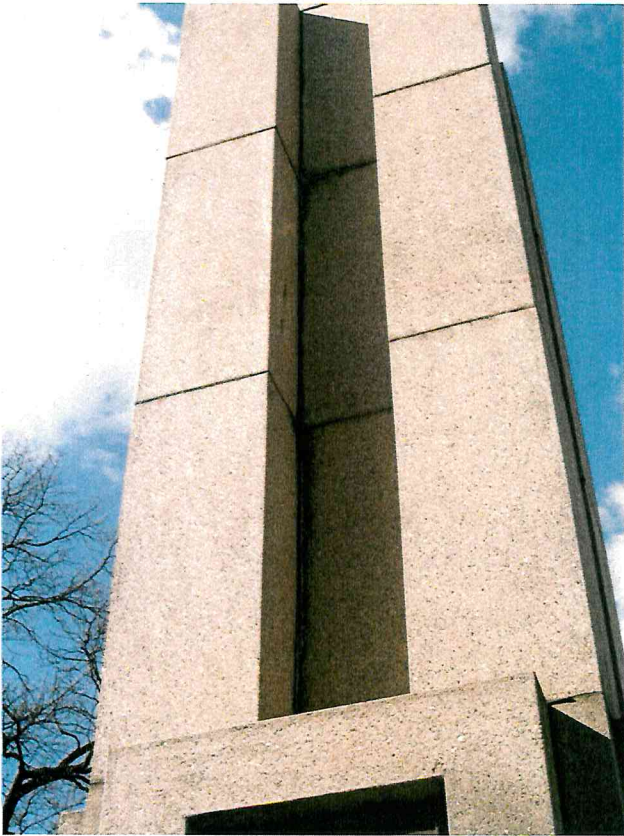
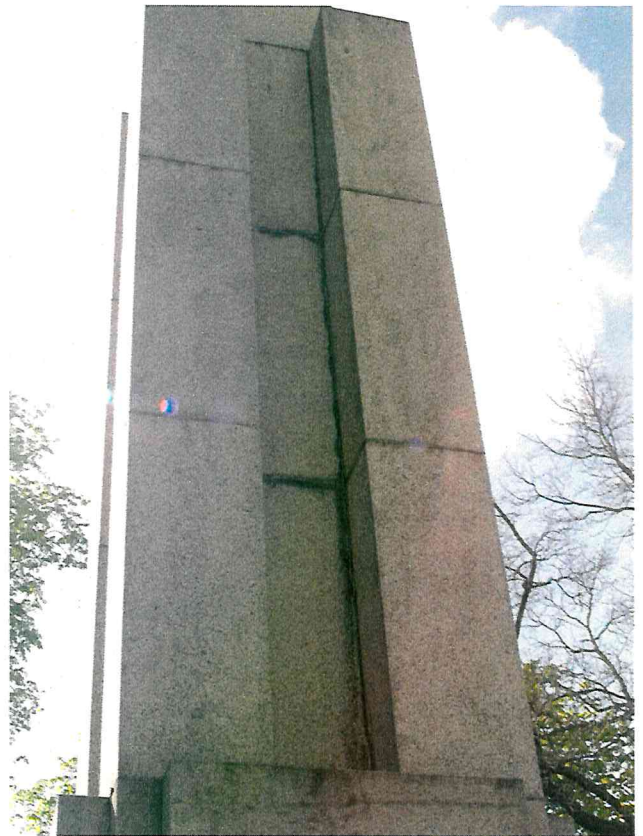
13 pav. Postamento ir kampinių iškišų sandūroje visos siūlės yra pajuodusios

14 pav. Postamento ir kampinių iškišų sandūroje visos siūlės yra pajuodusios

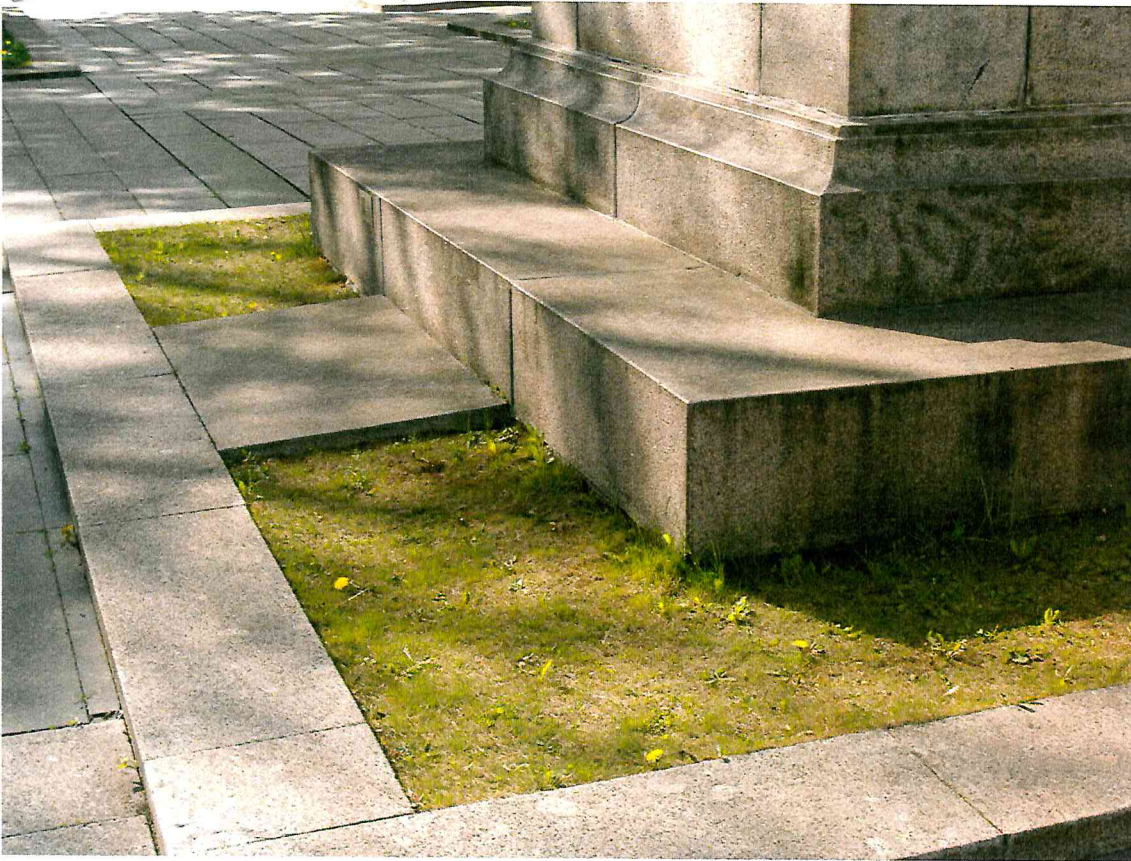
15 pav. Aplink paminklą esančioje žaliajoje zonoje trūksta augalinio sluoksnio

Objekto aplinkos būklė nepakito. Ji yra tvarkinga ir prižiūrima. Tačiau aplink paminklą matomas augalinio žemės sluoksnio trūkumas. Jį būtina pakelti ir užsodinti žolę.

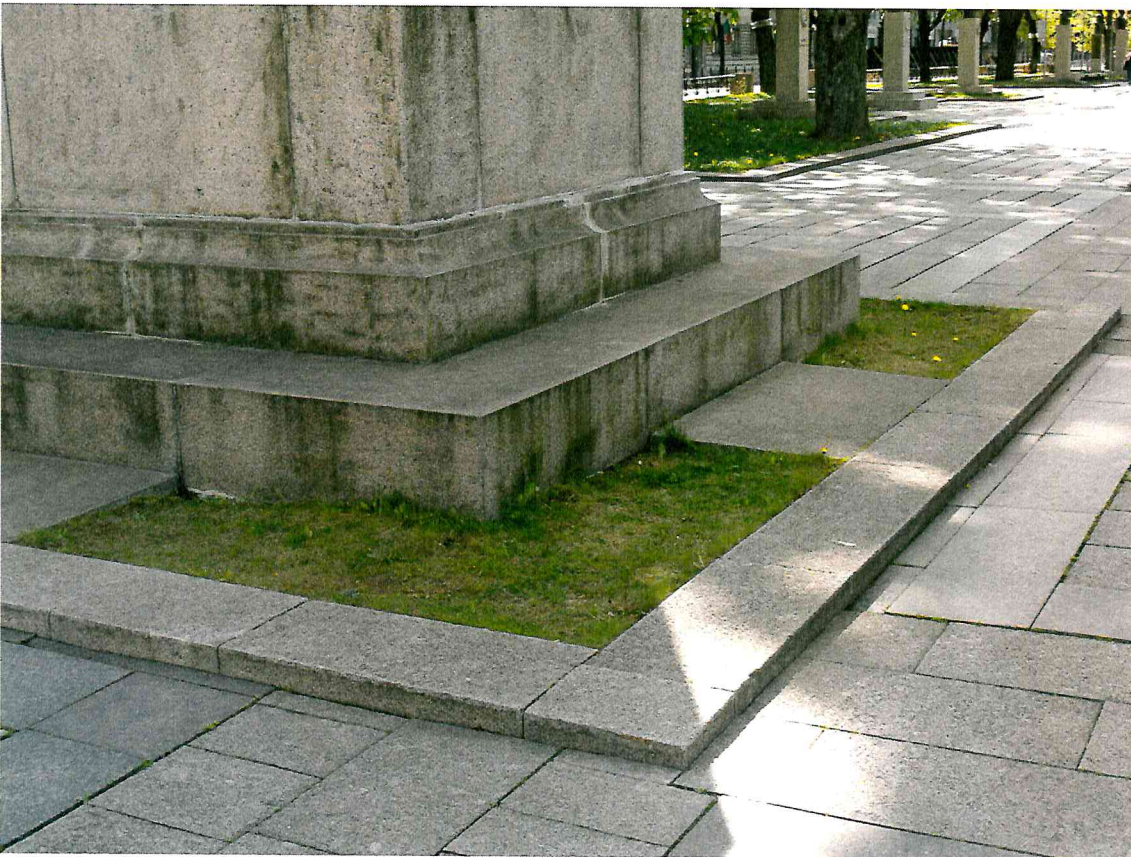
16 pav. Aplink paminklą reikia pakelti augalinį žemės sluoksnį ir užsodinti žolę

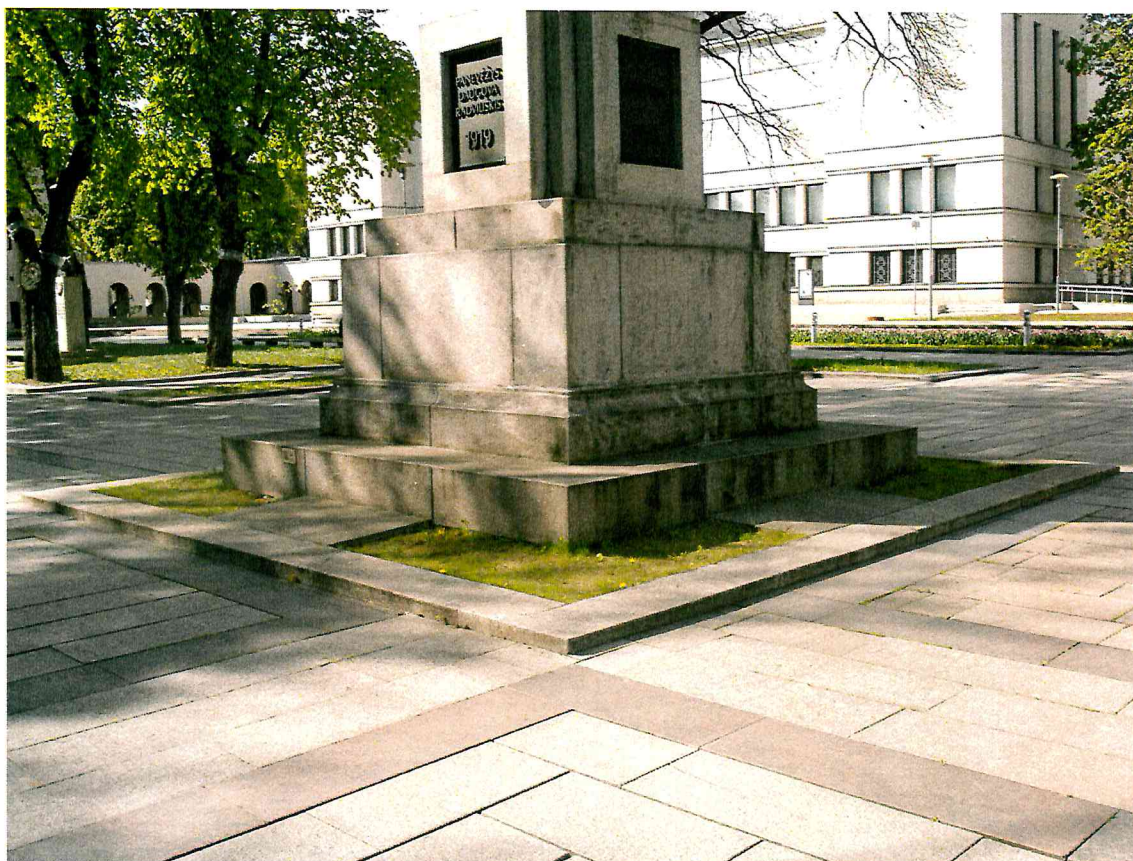
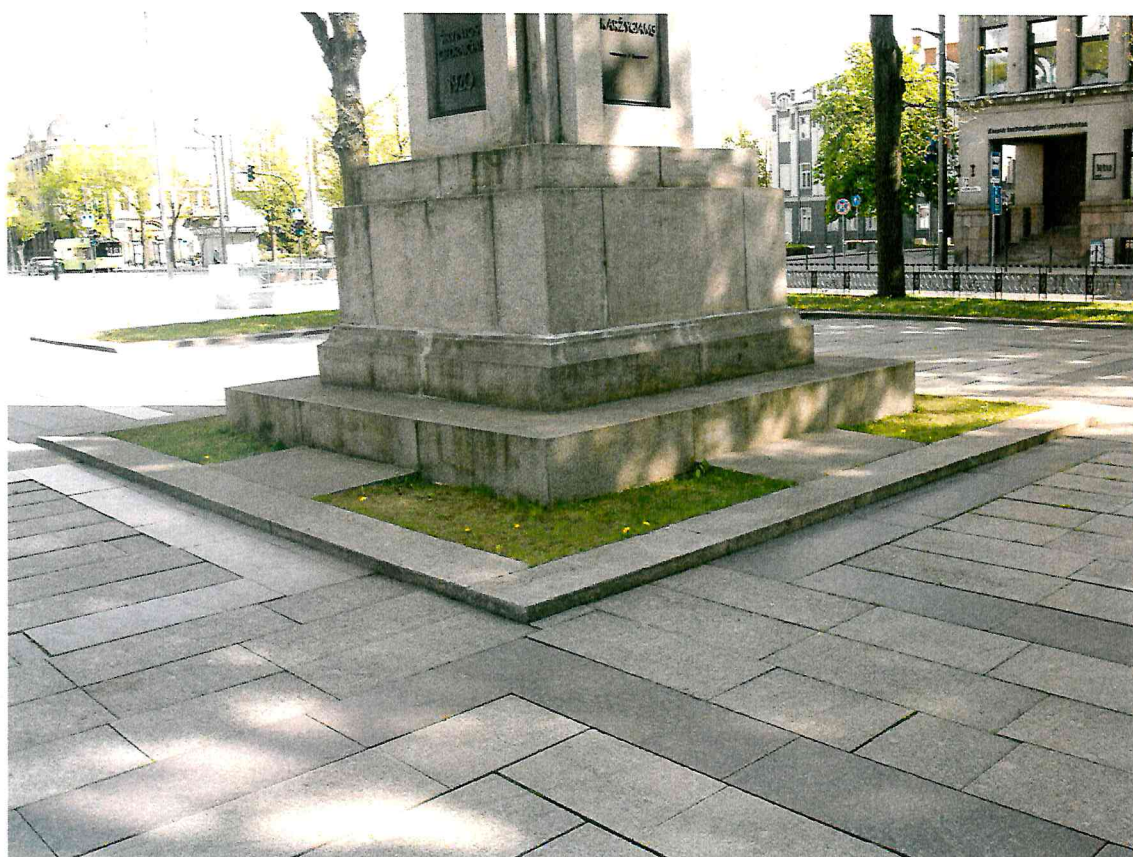
17 pav. Paminklo aplinka yra tvarkinga ir nuolat prižiūrima

18 pav. Paminklo aplinka yra tvarkinga ir nuolat prižiūrima
