KULTŪROS PAVELDO OBJEKTO BŪKLĖS PATIKRINIMO AKTAS

2020-03-31 Nr. 55-16-20

1. Pavadinimas: *paminklas „Žuvusiems už Lietuvos laisvę“ ir Nežinomo kareivio kapas*
2. Unikalus kodas Kultūros vertybių registre: *2130*
3. Nekilnojamojo kultūros paveldo vertinimo tarybos akto patvirtinimo data ir numeris (jei aktas patvirtintas): *2008-11-12; Nr. KPD-RM-892*
4. Adresas: *K. Donelaičio g. 64, Kauno m. (Kauno Vytauto Didžiojo karo muziejaus sodelyje)*
5. Valdytojas: *Kauno miesto savivaldybė, savivaldybės biudžetinė įstaiga, Laisvės al. 96, Kaunas 44251* (vardas, pavardė, gyv. vieta, tel. numeris/juridinio asmens pavadinimas, teisinė forma, buveinė, kodas, tel. numeris)
6. Paskelbtas ar nepaskelbtas saugomu kultūros paveldo objektu: *valstybės saugomas*
7. Ankstesnio būklės patikrinimo akto data ir numeris: *nėra*

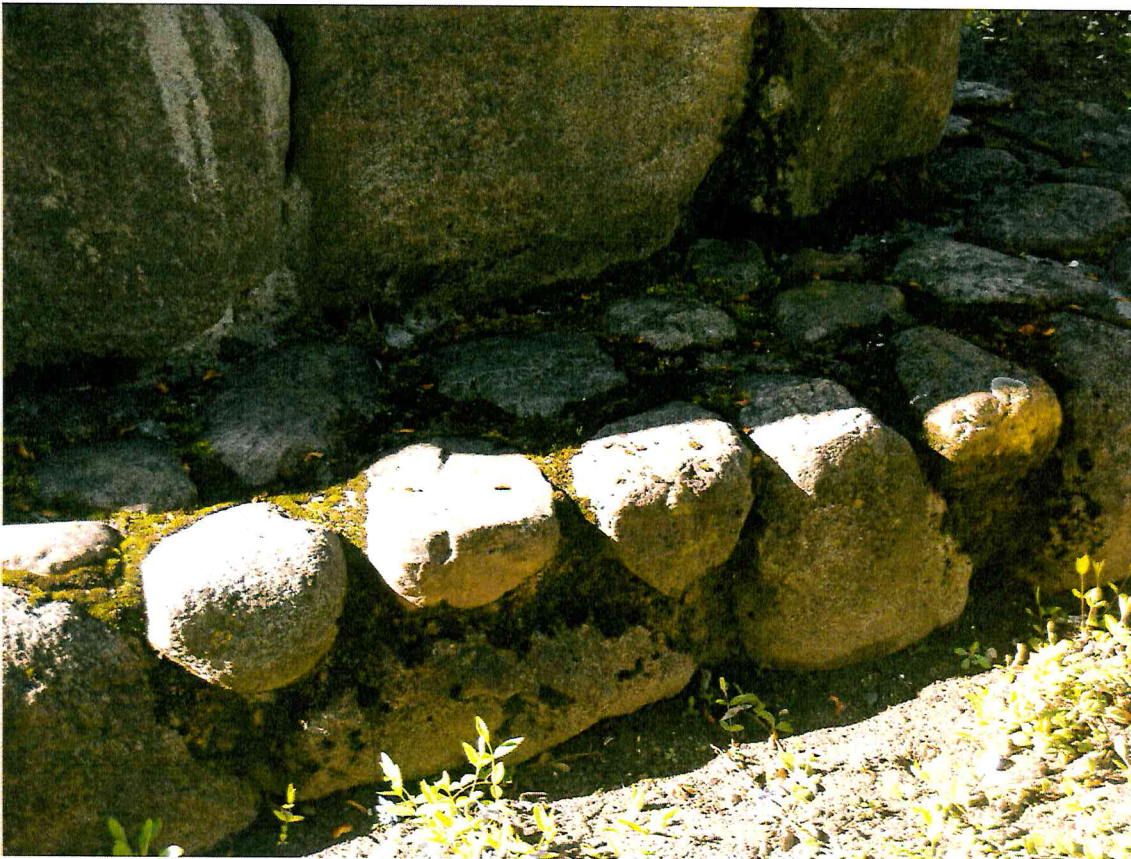
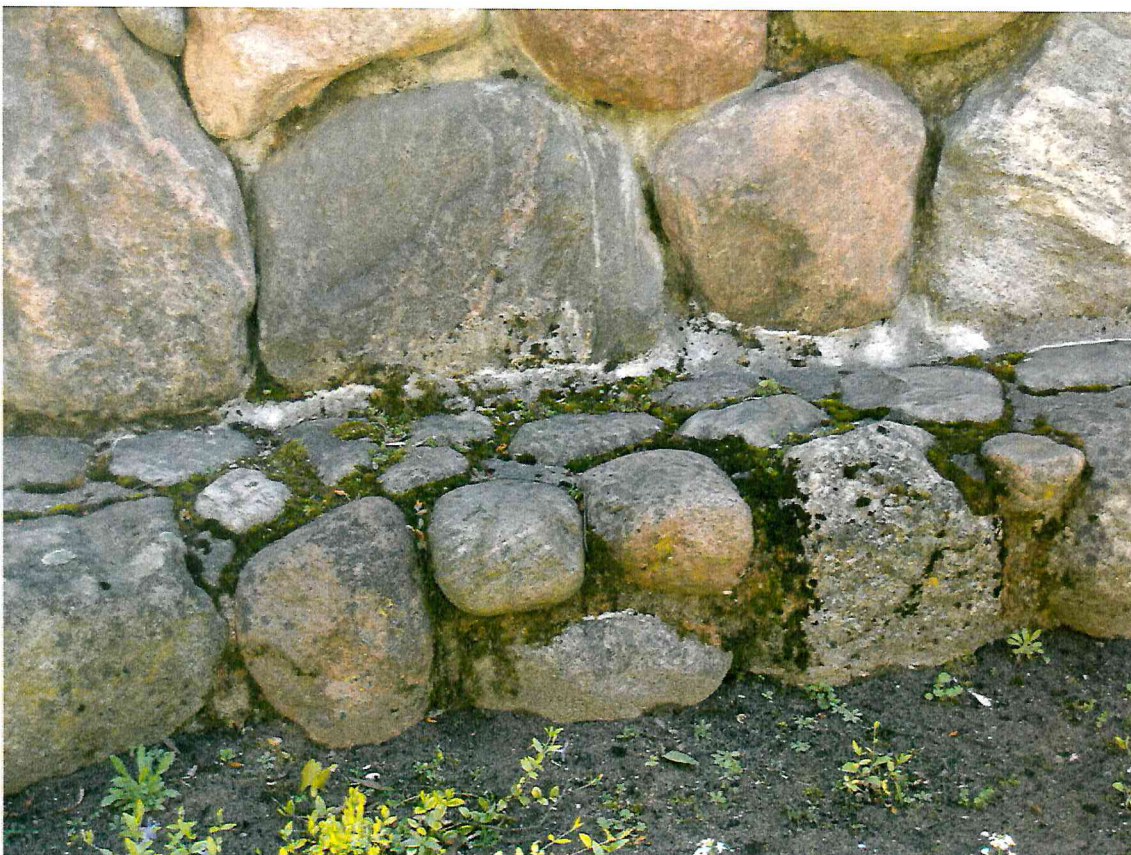
Kūrinio cokolis – kvadrato formos lauko akmenų konstrukcija. Rieduliai sumūryti panaudojant rišamąjį skiedinį. Apžiūros metu atsipalaidavusių akmenų nepastebėta. Cokolis stabilus. Tačiau daugelyje vietų yra pasidengęs samanomis ir kitokiomis, biologinės kilmės, apnašomis. Būtinai jo nuvalymas.

5 pav. Cokolis yra stabilus, tačiau daug kur pasidengęs samanomis ir kitokiomis apnašomis

6 pav. Cokolis yra stabilus, tačiau daug kur pasidengęs samanomis ir kitokiomis apnašomis

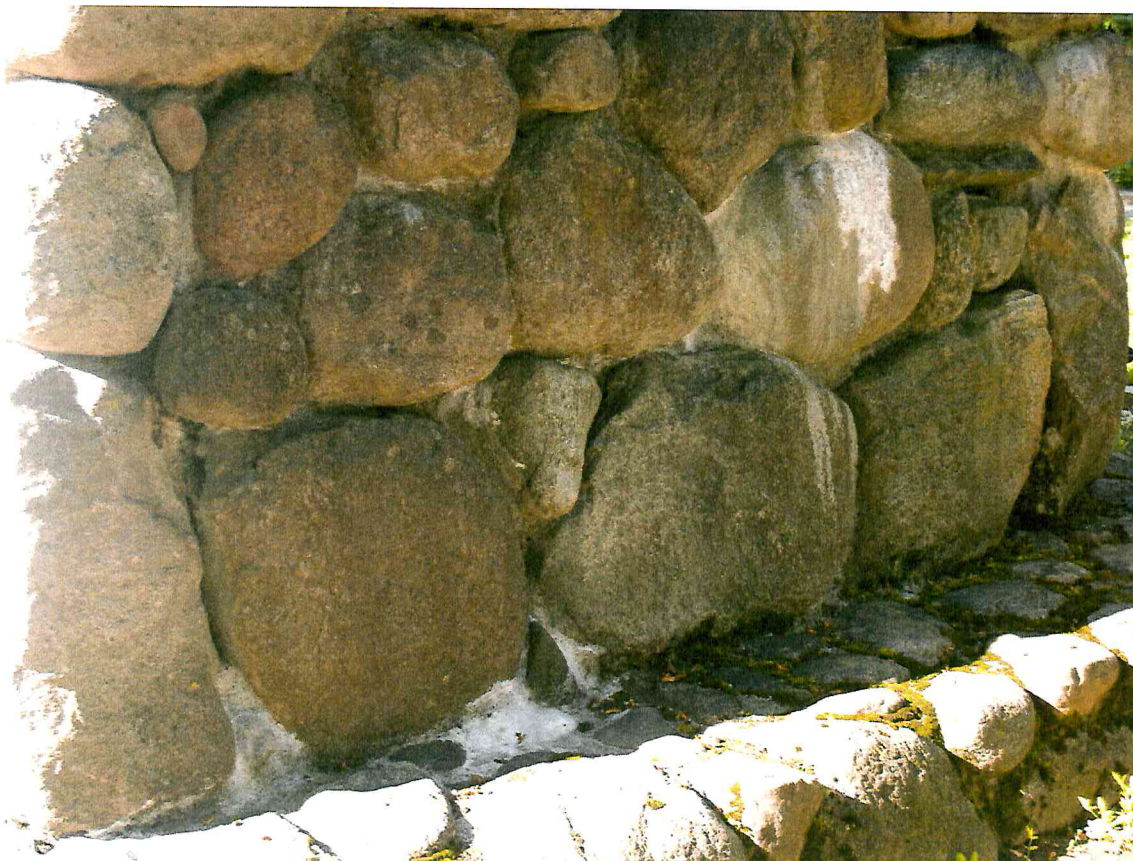
Piramidės formos paminklas taip pat yra iš lauko akmenų, surištų skiediniu. Apžiūrint jį, nepastebėta atsipalaidavusių ar iškritusių riedulių. Tik kūrinio dešinėje pusėje, ties kampu, vienas akmuo yra dirbtinai atlaisvintas tam, kad būtų galima jį išimti. Apžiūrėjus atidžiau, už jo yra matomi sugrūsti į vieną vietą laidai. Tai galėjo būti padaryta todėl, kad kažkuriuo metu, paminklo viršuje esantis kryžius turėjo galimybę šviesti. Paminklo visose pusėse yra matomi apsamanojimai, auga augalai. Negražiai atrodo vietos, kur iš siūlių ant riedulių yra nubėgusios druskos. Visas šias vietas būtina nuvalyti, pašalinti samanas.

7 pav. Ant paminklo, iš skiedinio siūlių, matomos nubėgusios druskos

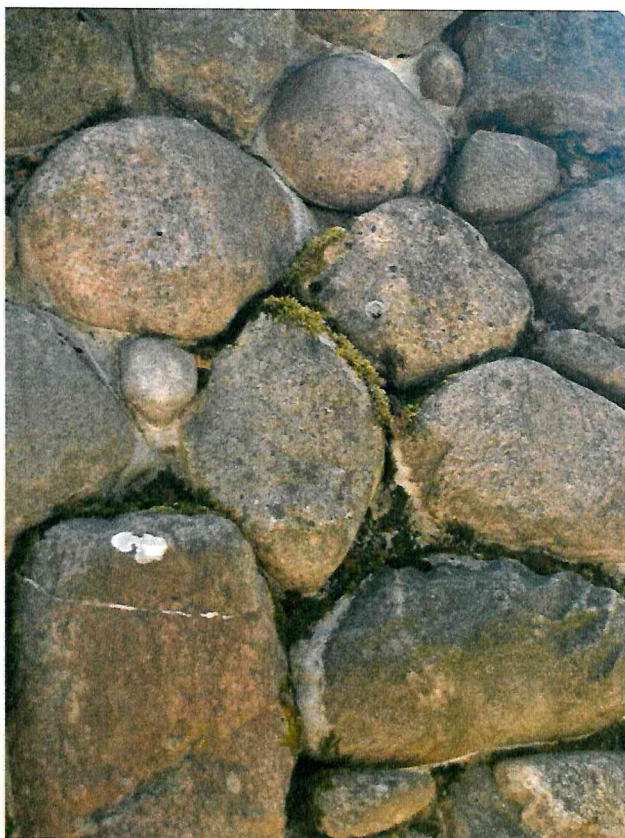
8 pav. Akmenų siūlės užpildytos samanomis

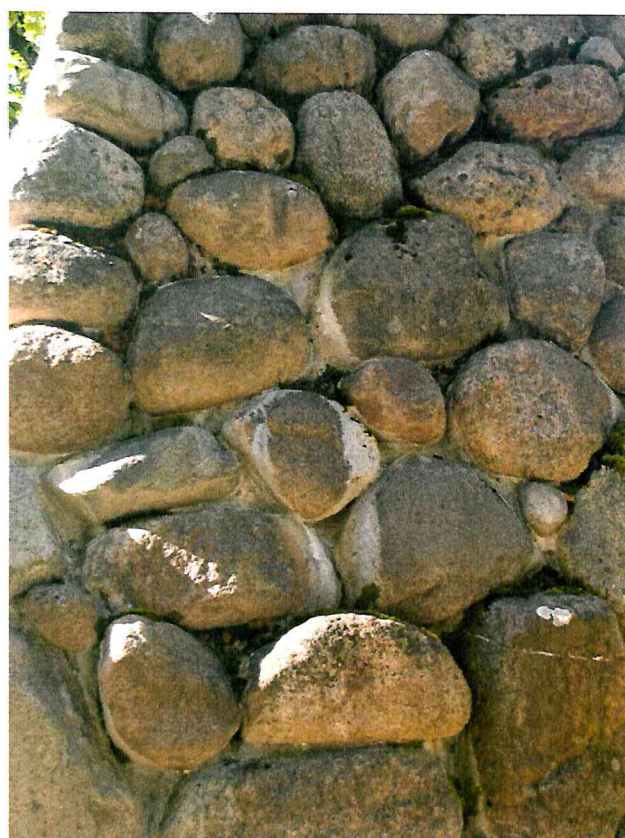
9 pav. Ant akmenų matomos druskos

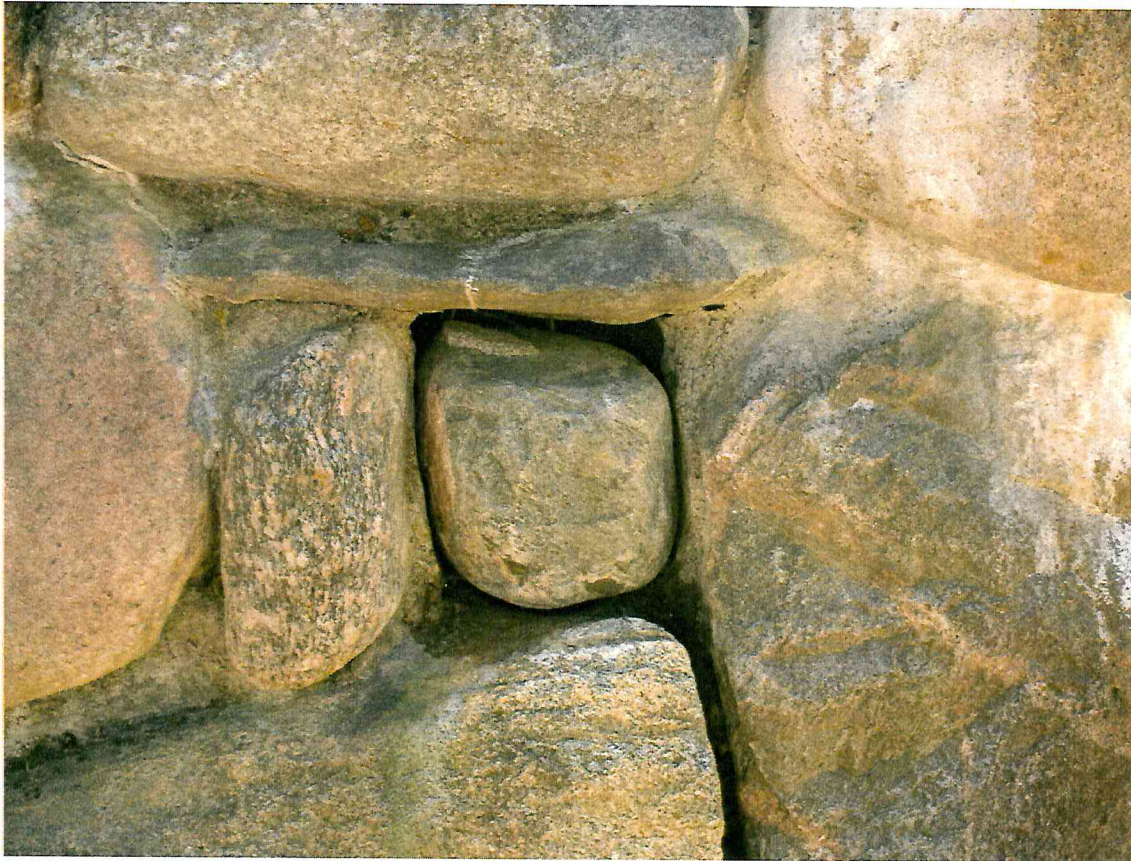
10 pav. Šioje vietoje lauko akmuo atlaisvintas tam, kad būtų galima jį išimti

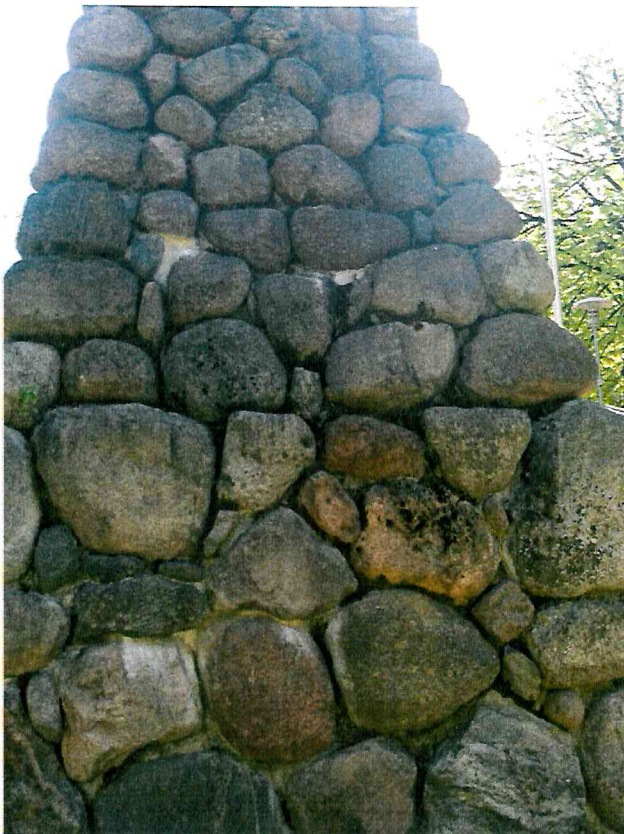
11 pav. Paminklo galinė siena padengta druskomis, samanomis ir kitais nešvarumais

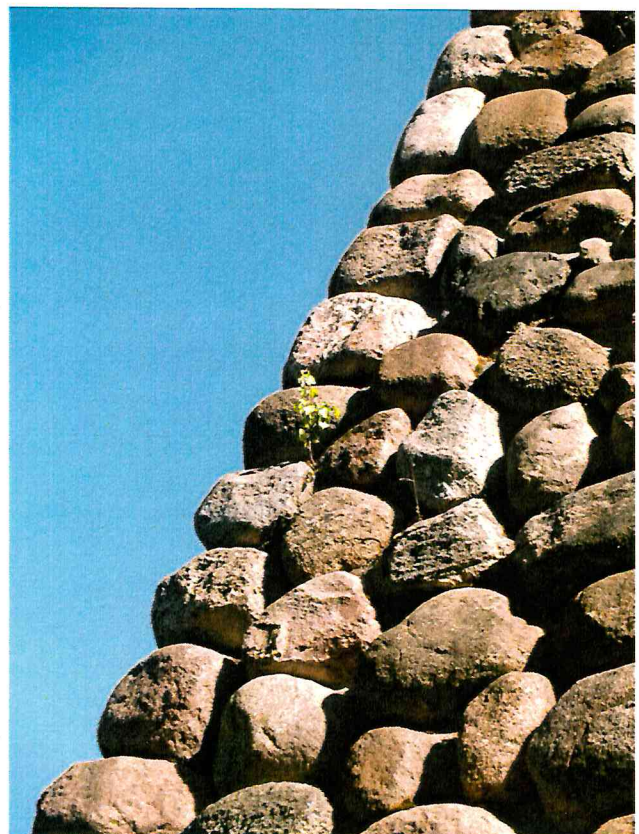
12 pav. Ant paminklo sienos auga augalai

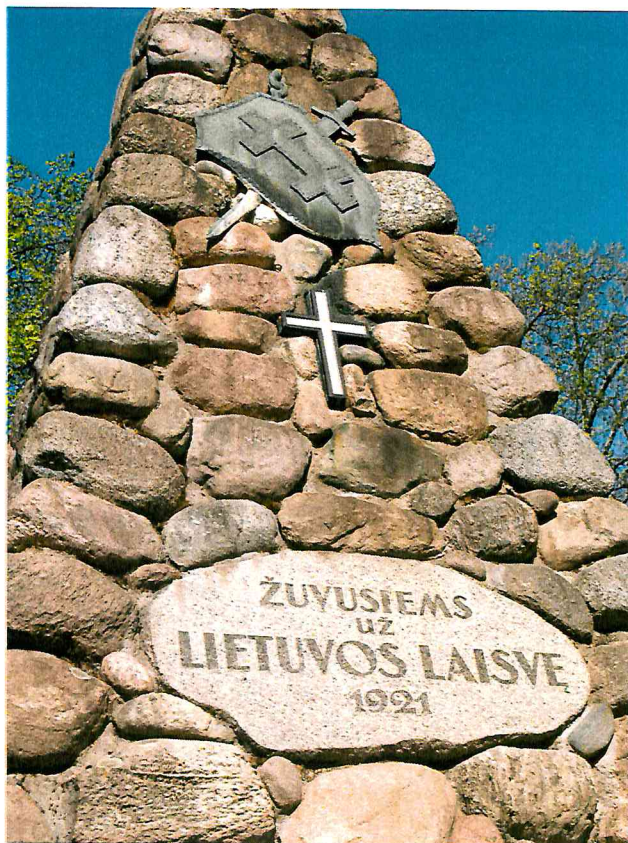
13 pav. Bronzinio bareljefo, kryžiaus ir granito plokštės su užrašu būklė yra nepakitusi

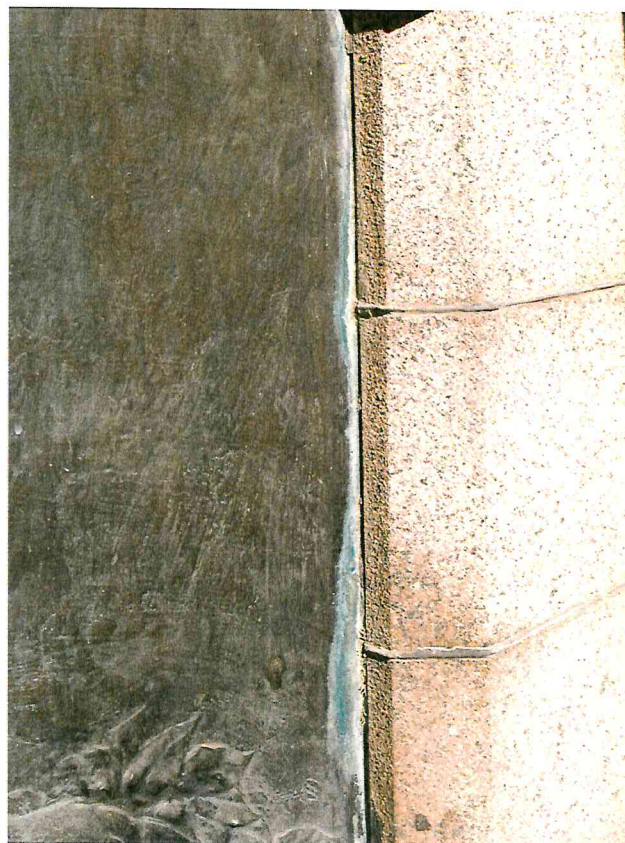
Paminklo priekinėje dalyje esantys bronzinis bareljefas, kryžius bei granito plokštė su užrašu yra nepakitę, be deformacijų ir kitų pažeidimų. Granito elementų nišoje įtvirtintas bareljefas laikosi stabiliai. Tačiau siūles hermetizuojanti medžiaga daugelyje vietų yra iškritusi, o pasilikęs esamas sandariklis nėra patikimas ir laiko klausimas, kada iškris ar atsöks. Būtina sutvarkyti visas siūles aplink bareljefą.

14 pav. Nišoje esančio bronzinio bareljefo vertikali siūlė yra be hermetizuojančios medžiagos

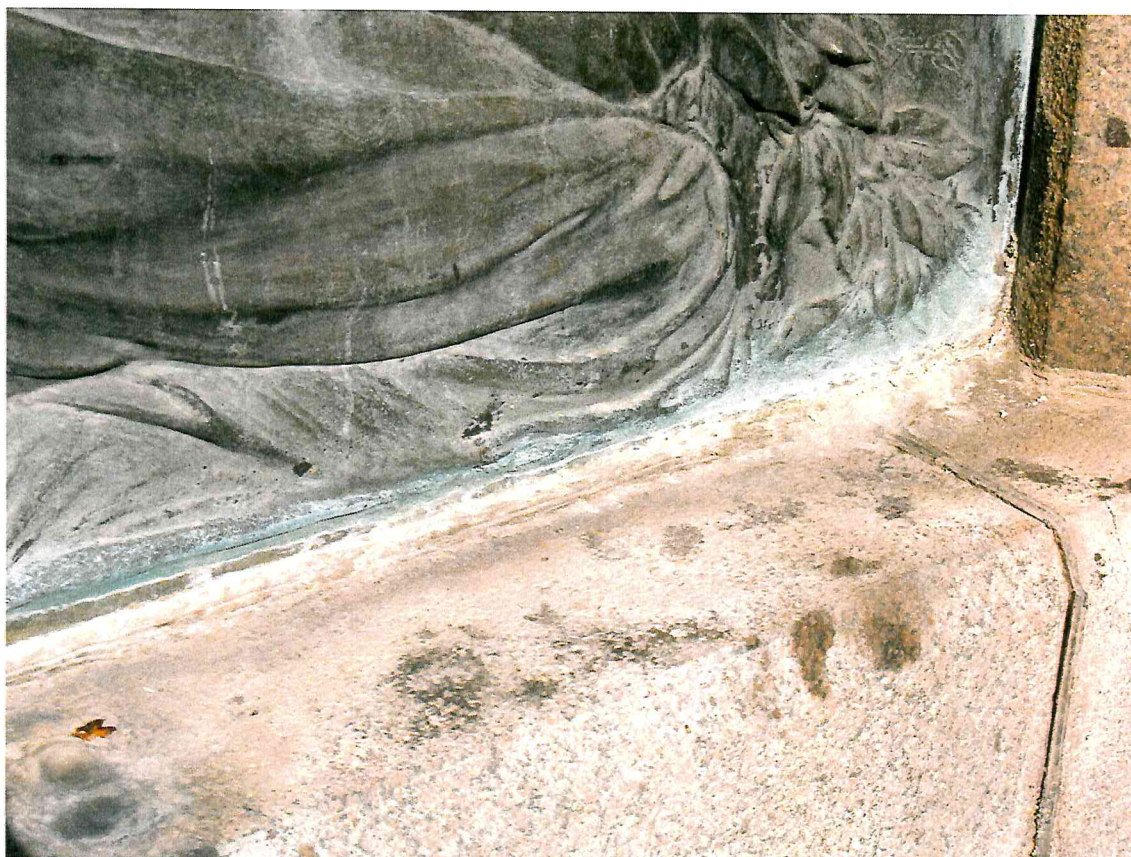
15 pav. Nišoje esančio bronzinio bareljefo horizontali siūlė yra susidėvėjusi

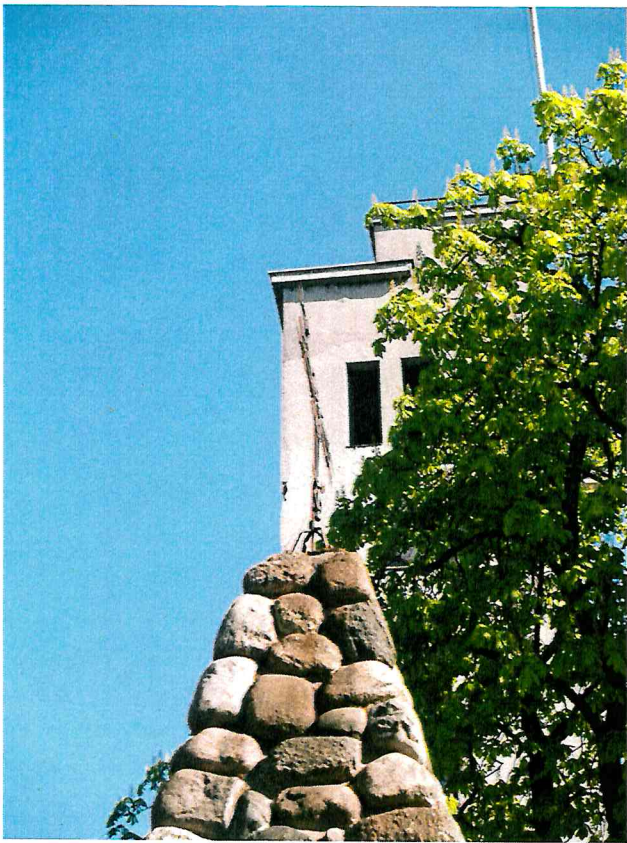
Piramidės viršuje esančio metalo kryžiaus įtvirtinimas atrodo stabiliai, nors pats kryžius yra palenktas. Sunku pasakyti kryžiaus būklę dėl korozijos.

16 pav. Metalinis kryžius ant paminklo viršaus yra palenktas

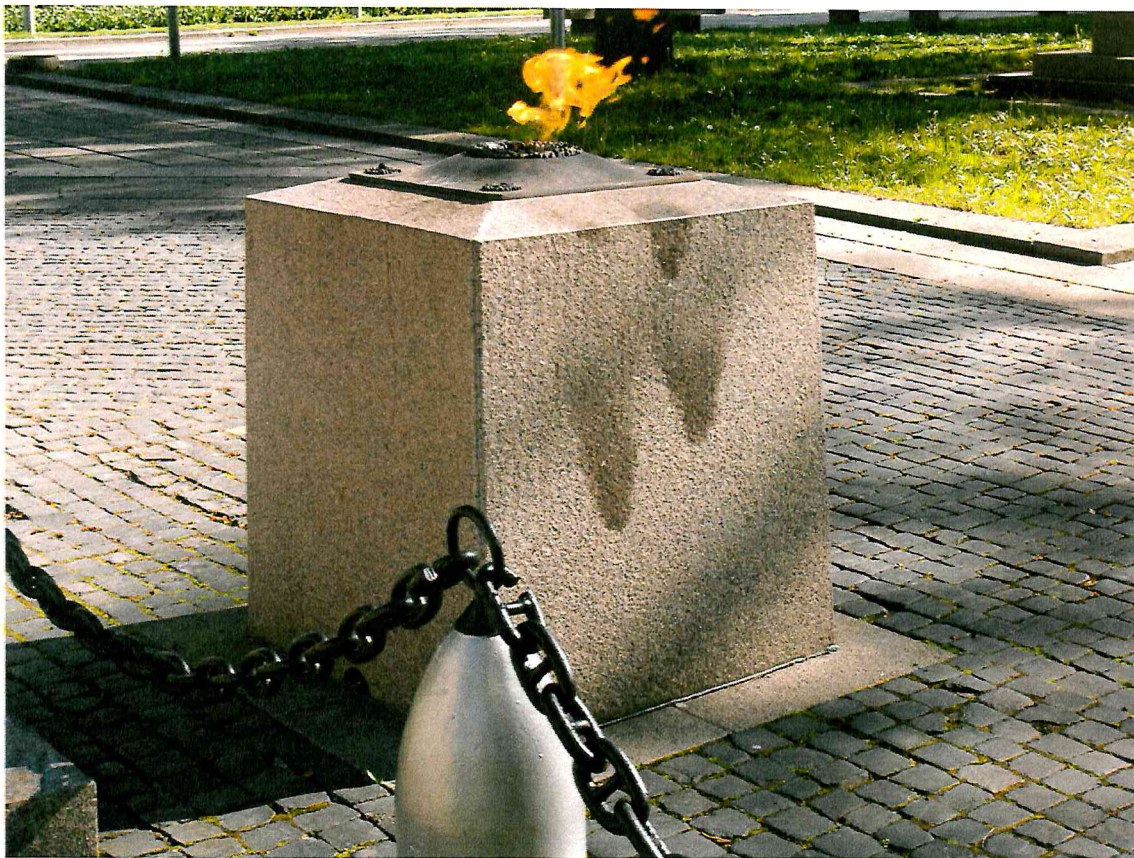
Amžinosios ugnies aukuras 2012 metais buvo pakeistas nauju (naujas dujų vamzdis, modernus degiklis ir iš granito luito pagamintas aukuras). Senasis aukuras, veikęs daugiau kaip 20 metų, buvo išmontuotas su ženkliai matomais trūkimais korpuse. Naujoji konstrukcija, kuri yra eksploatuojama tik 8 metus, jau turi trūkumus iš trijų aukuro pusių. Vienoje plokštumoje yra matomos dėmės, kurias reikia nuvalyti.

17 pav. Dėmės ant amžinosios ugnies aukuro

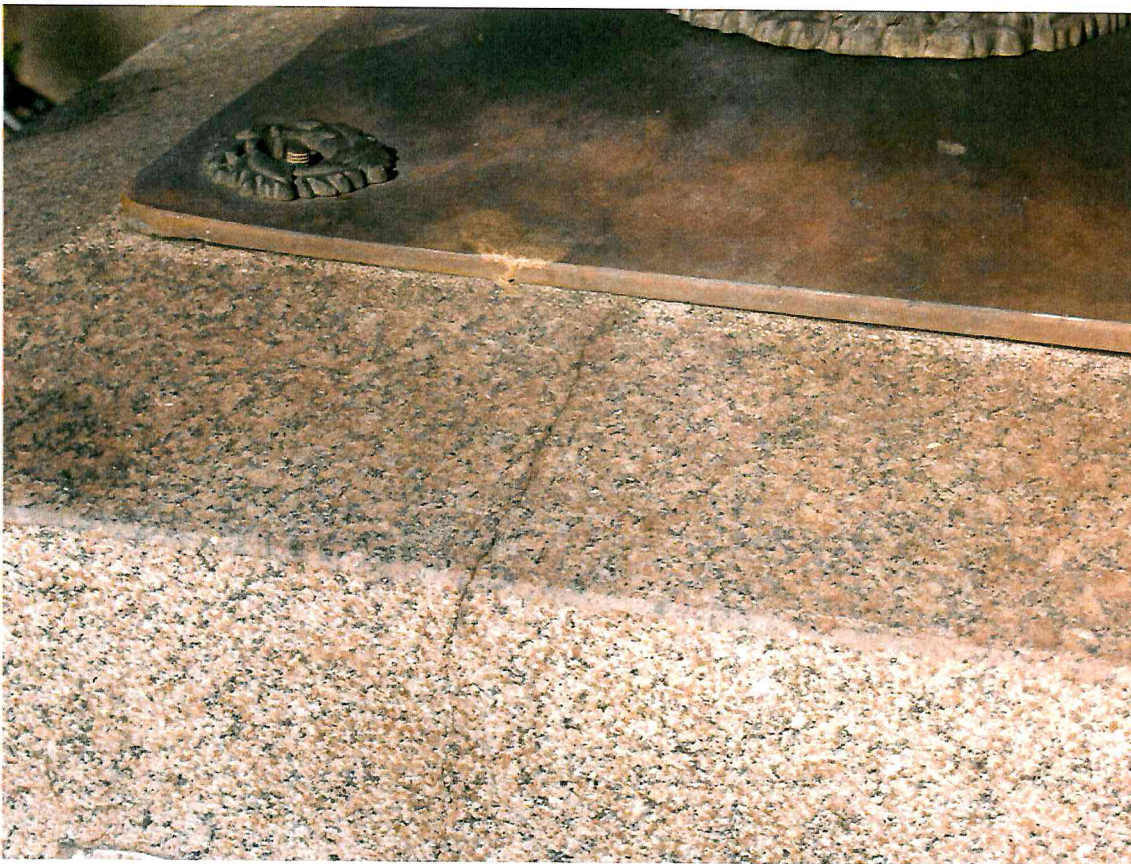
18 pav. Įtrūkimas aukuro priekinėje dalyje

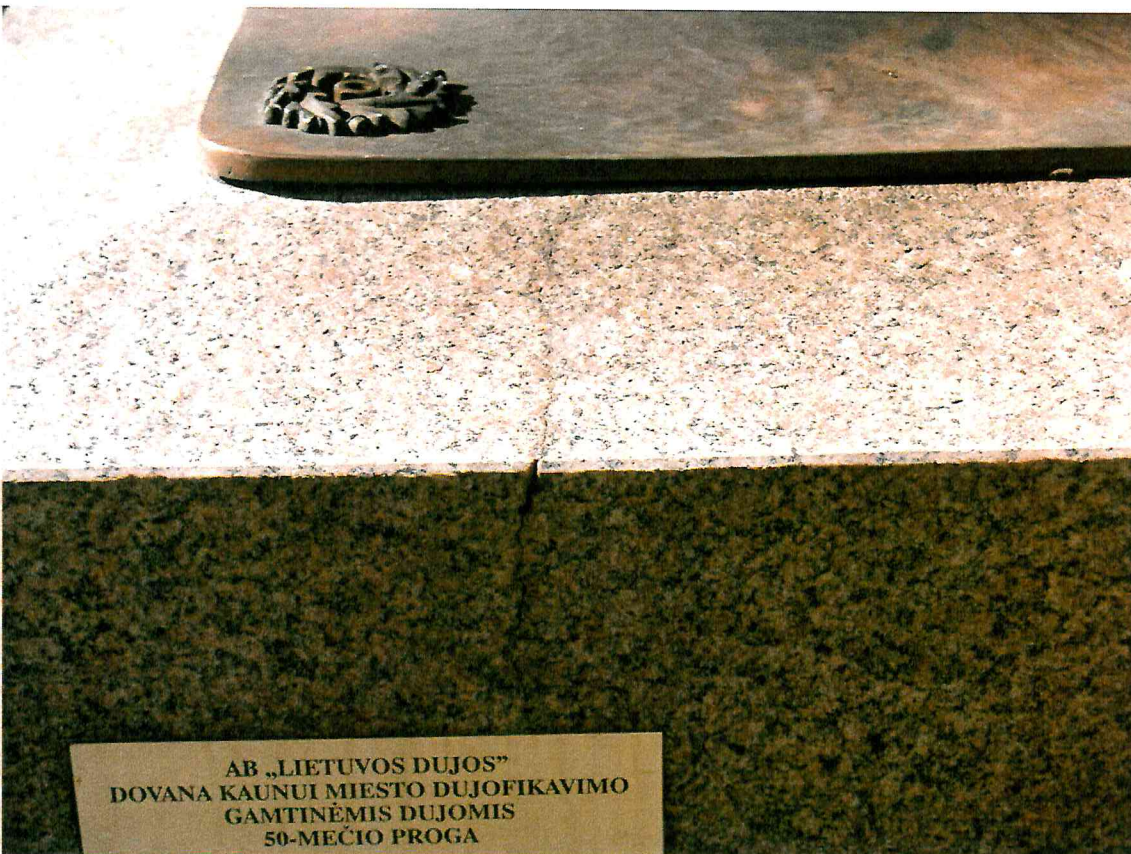
19 pav. Įtrūkimas aukuro šoninėje dalyje

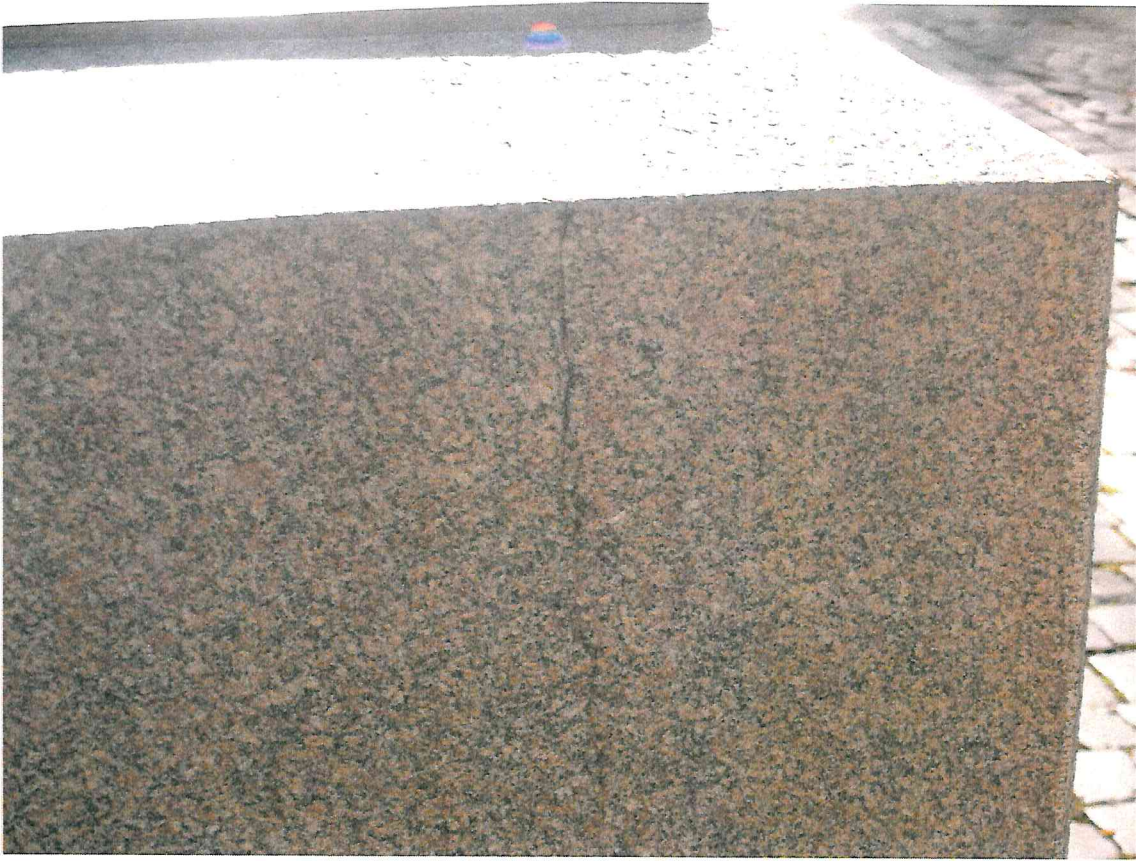
20 pav. Įtrūkimas aukuro galinėje dalyje

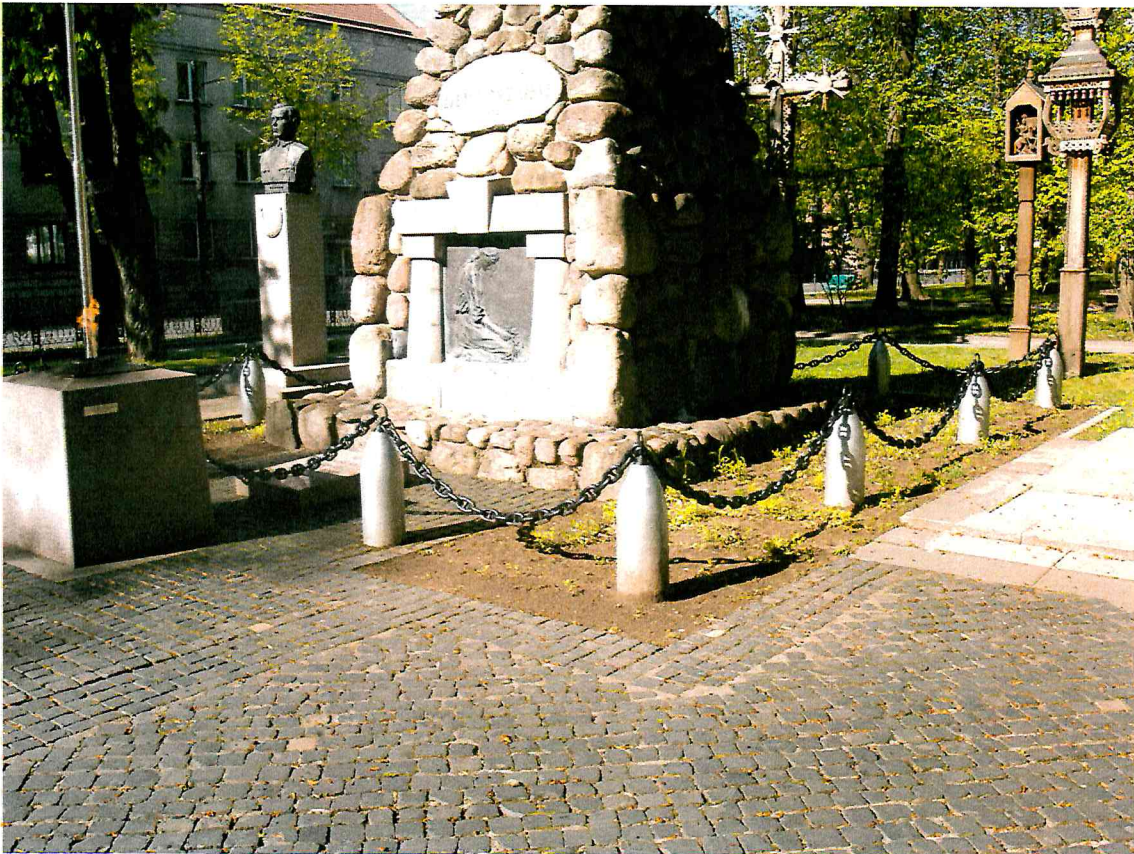
Paminklo tvorelė iš grandinių ir metalo stulpelių yra nepakitusi, pažeidimų nesimato.

21 pav. Paminklo grandinių ir metalo stulpelių tvorelė yra nepakitusi, be pažeidimų

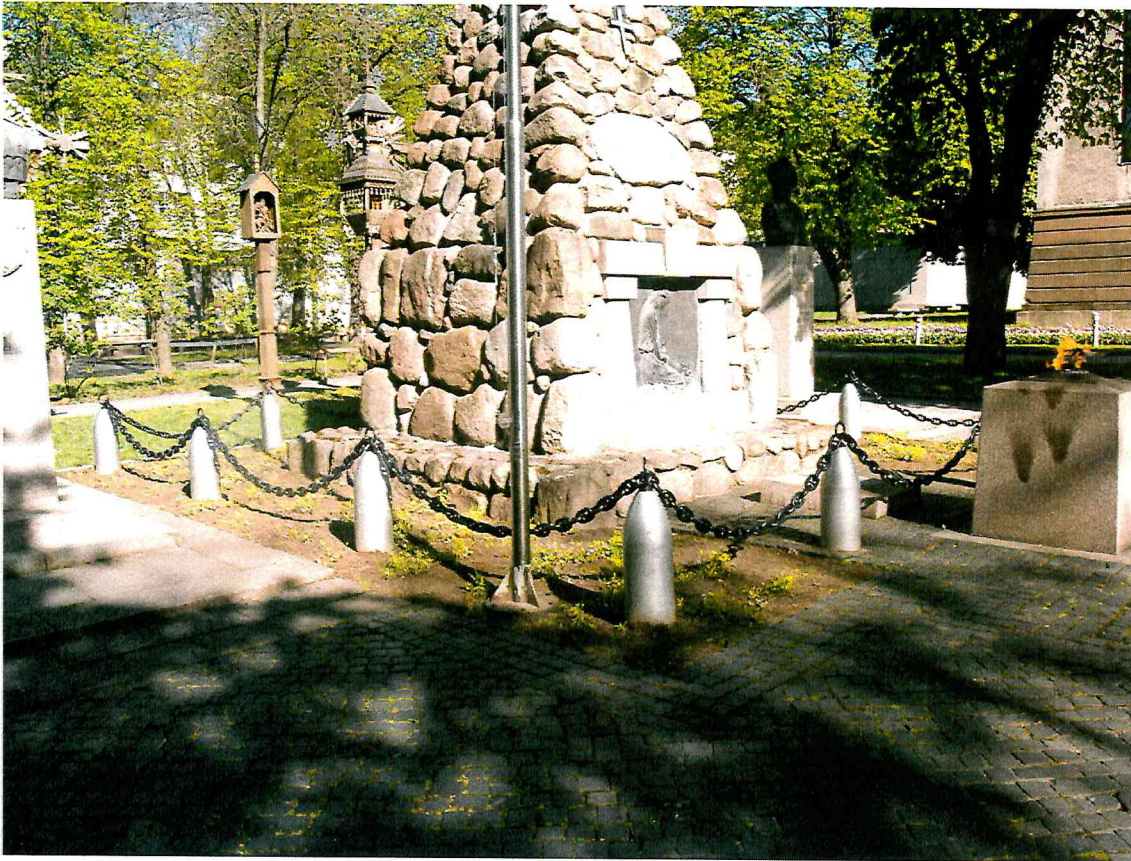
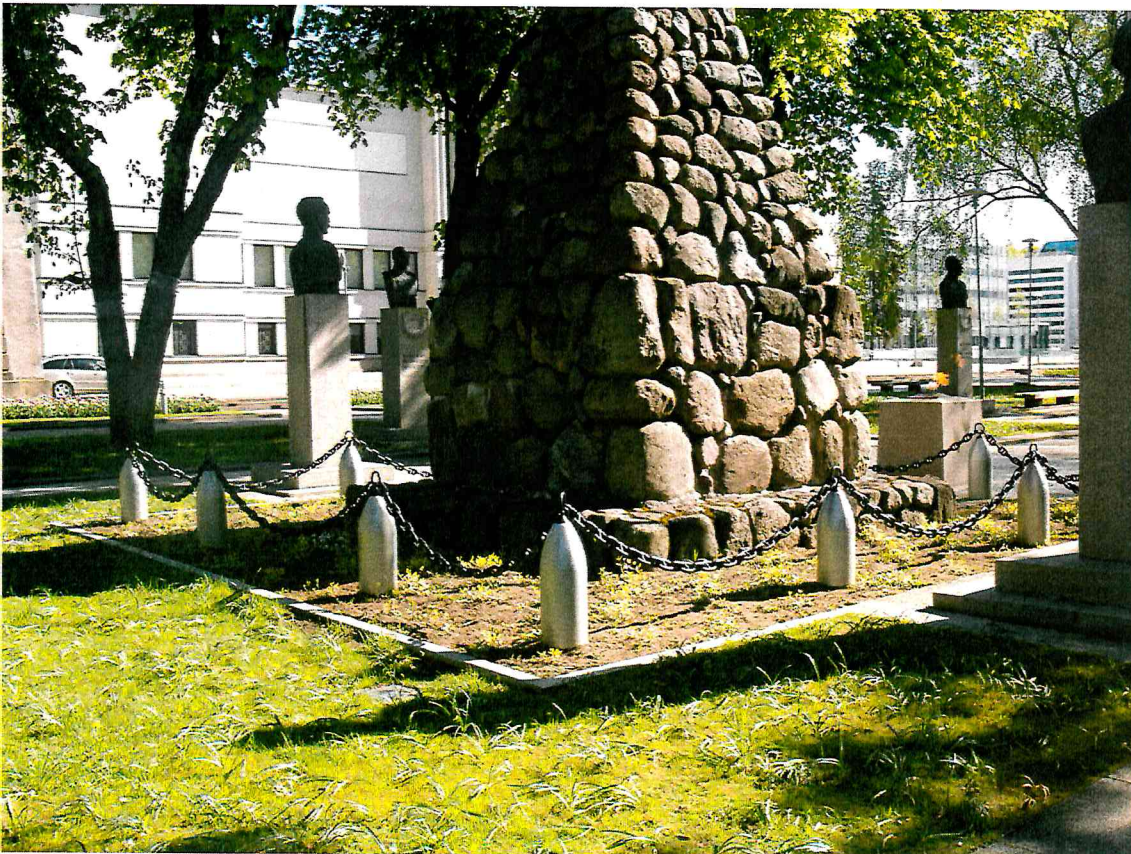
Objekto aplinkos būklė nepakito. Ji yra tvarkinga ir prižiūrima.

22 pav. Kūrinio aplinka yra tvarkinga ir nuolat prižiūrima

23 pav. Kūrinio aplinka yra tvarkinga ir nuolat prižiūrima
