KULTŪROS PAVELDO OBJEKTO BŪKLĖS PATIKRINIMO AKTAS

2020-03-31 Nr. 55-16-21

1. Pavadinimas: *skulptūrinė grupė „Trys karaliai“*
2. Unikalus kodas Kultūros vertybių registre: 7599
3. Nekilnojamojo kultūros paveldo vertinimo tarybos akto patvirtinimo data ir numeris (jei aktas patvirtintas): 2008-11-12; Nr. KPD-RM-892
4. Adresas: *V. Putvinskio g. 55, Kauno m.*
5. Valdytojas: *Nacionalinis M. K. Čiurlionio dailės muziejus, V. Putvinskio g. 55, Kaunas 44248*
(vardas, pavardė, gyv. vieta, tel. numeris/juridinio asmens pavadinimas, teisinė forma, buveinė, kodas, tel. numeris)
6. Paskelbtas ar nepaskelbtas saugomu kultūros paveldo objektu: *valstybės saugomas*
7. Ankstesnio būklės patikrinimo akto data ir numeris: *nėra*

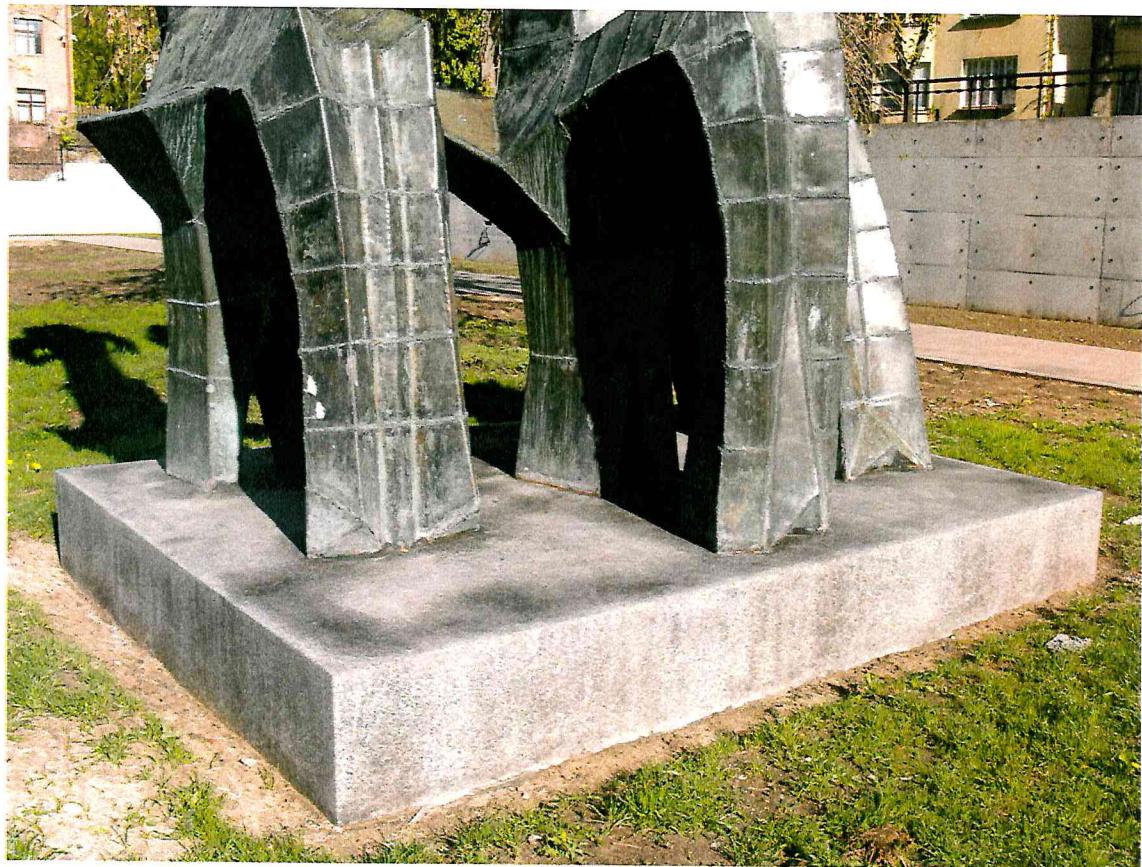
Kūrinio granitinis cokolis yra sutvarkytas, pažeidimų nesimato.

5 pav. Granito cokolis sutvarkytas ir yra geros būklės

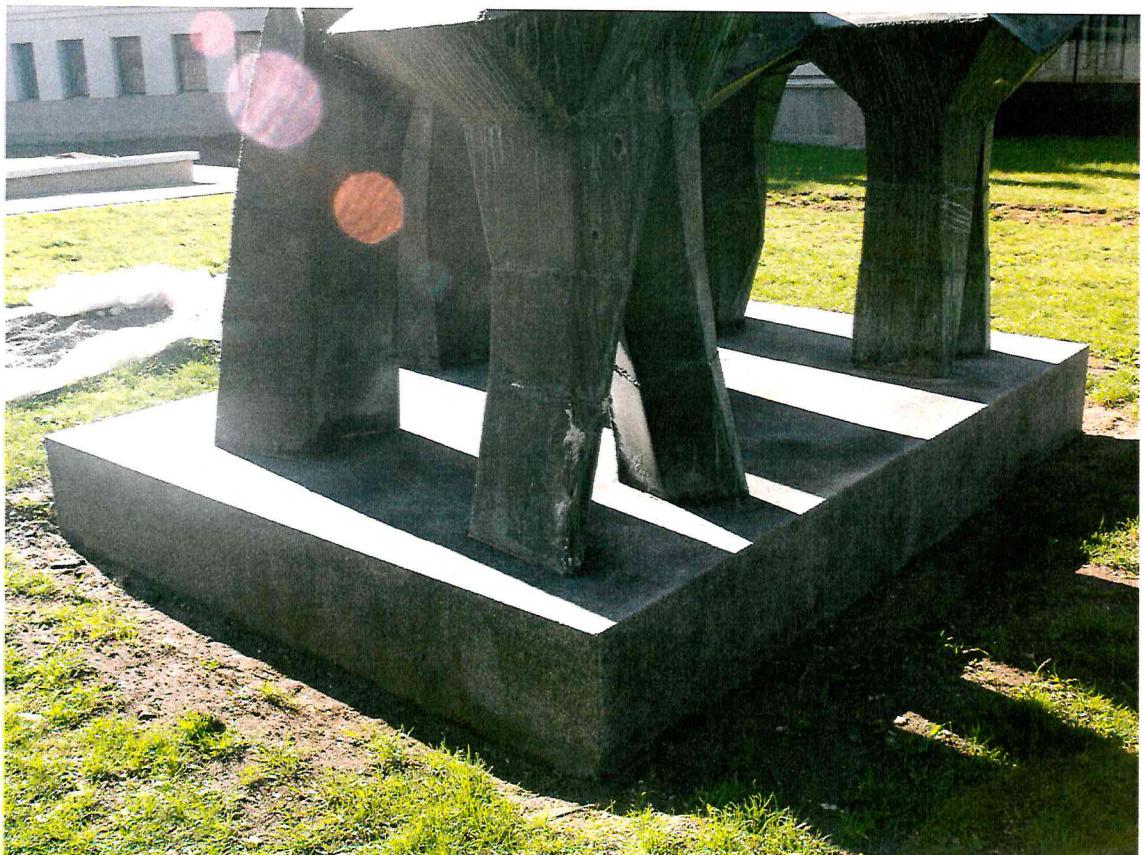
6 pav. Granito cokolis sutvarkytas ir yra geros būklės

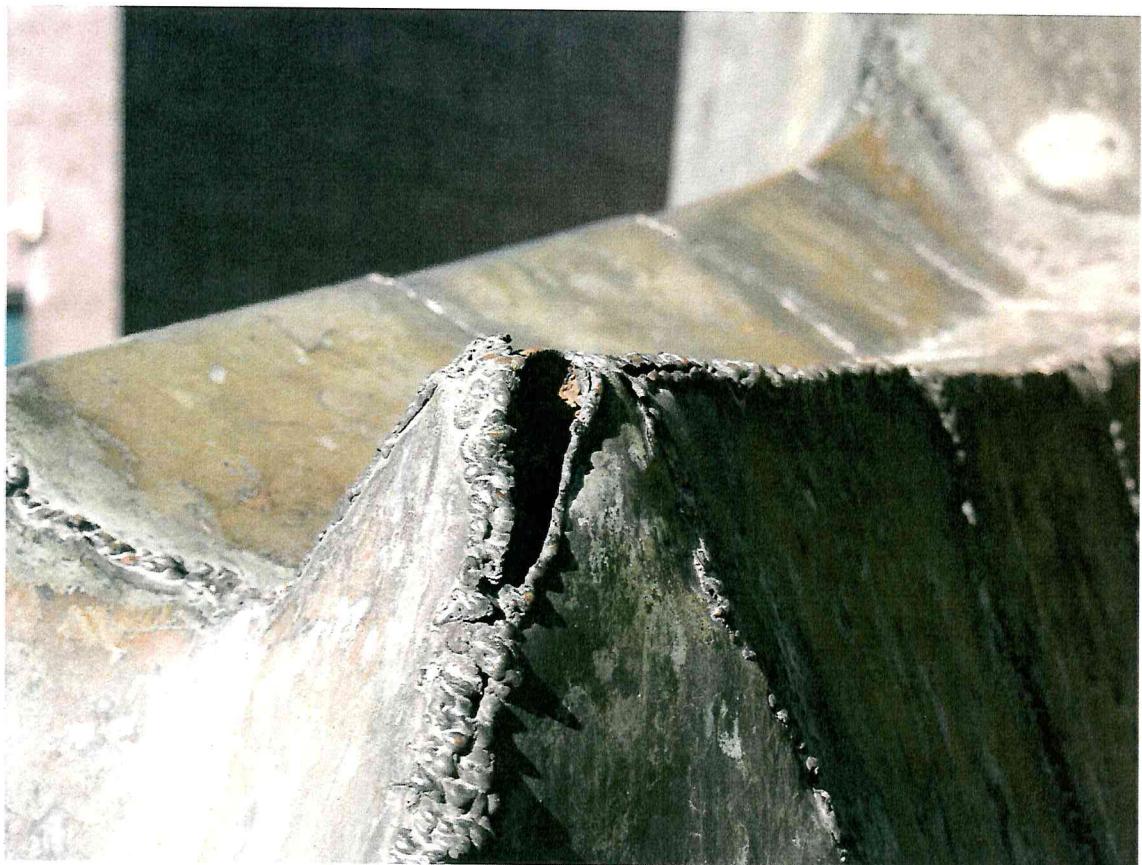
Bloga būklė yra su kūrinio išore. Patys vario lakštai yra neblogos būklės, nors matomos pavienės skydės juose. Daugelyje vietų stipriai pažeistos vario lakštų suvirinimo siūlės. Lakštai atkibę vienas nuo kito (vietomis visu suvirinimo siūlės ilgiu), virintinės siūlės nebeatlieka savo funkcijos, pro atsivérusias kiaurymes krituliai patenka į konstrukciją, sukeldami jos koroziją iš vidaus. Esant tokiai situacijai, skulptūros konstrukcija po truputį praranda savo mechaninį pastovumą ir stabilumą. Visus kūrinio pažeistus metalo elementus būtina artimiausiui metu tvarkyti.

7 pav. Didelė kiaurymė ties suvirinimo siūle, pro kurią krituliai patenka į konstrukcijos vidų

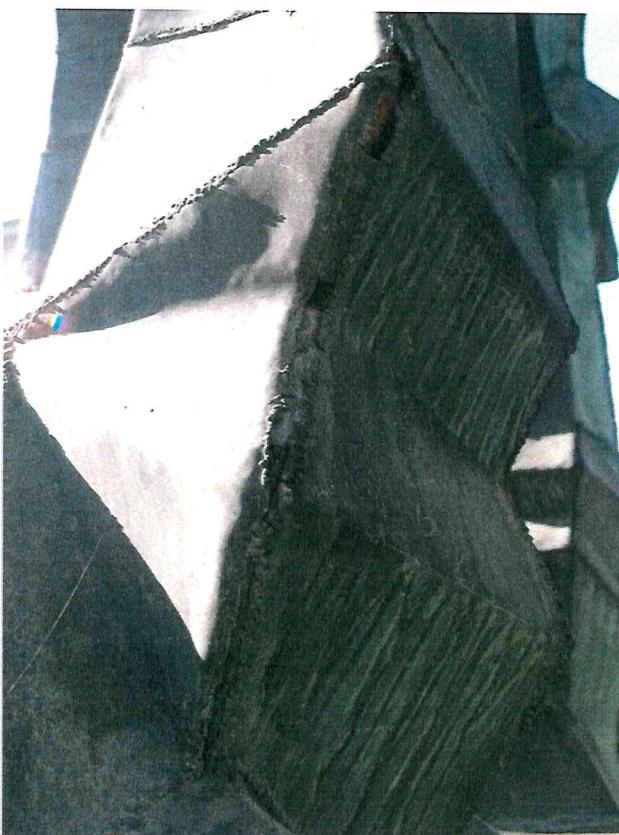
8 pav. Pažeista siūlė visu savo ilgiu

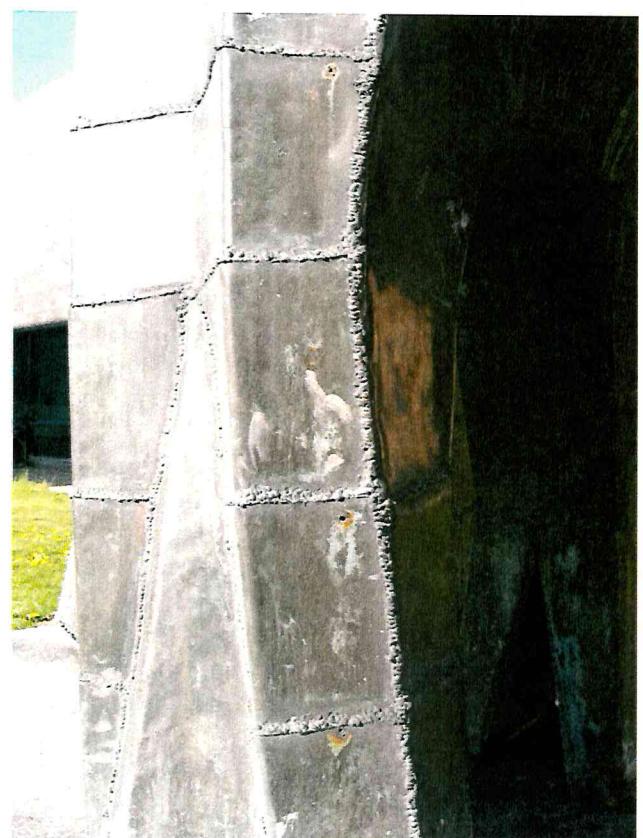
9 pav. Lakštuose padarytos kiaurymės, kurios ima koroduoti

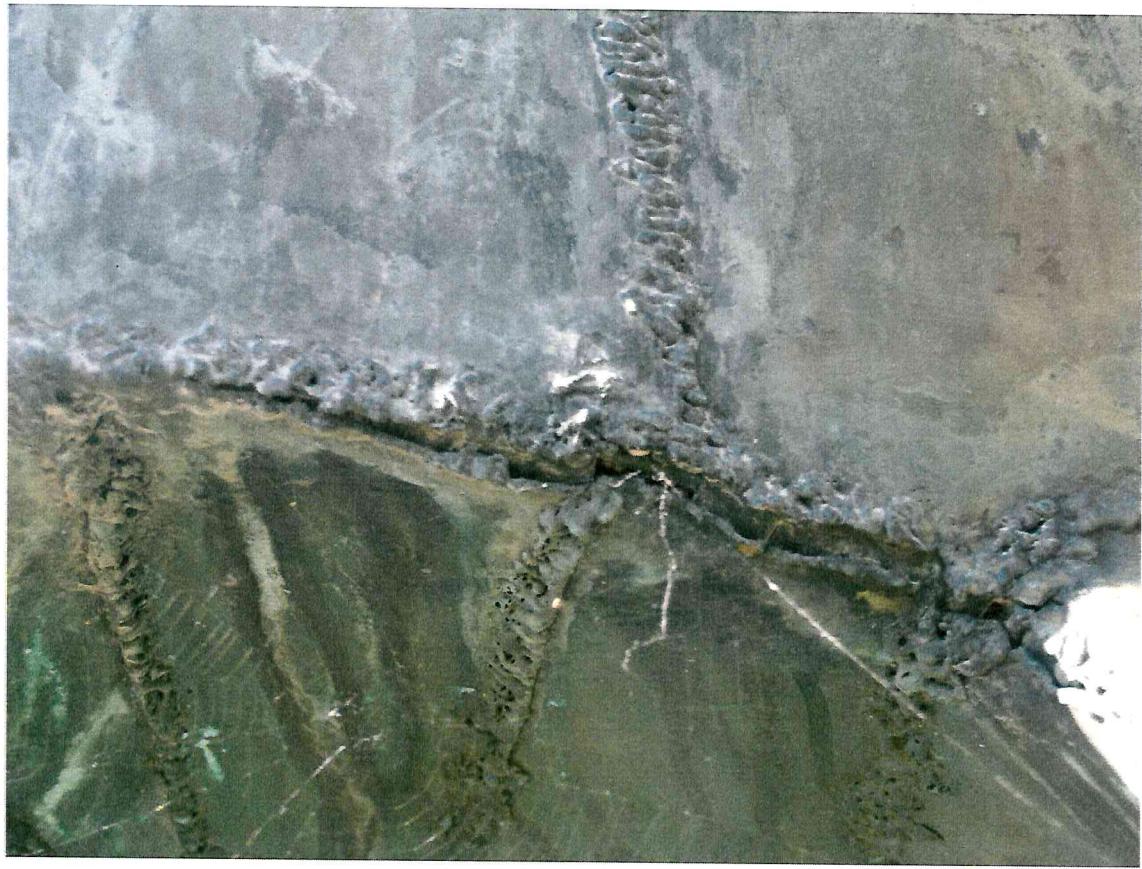
10 pav. Pažeista siūlė ties suvirinimu

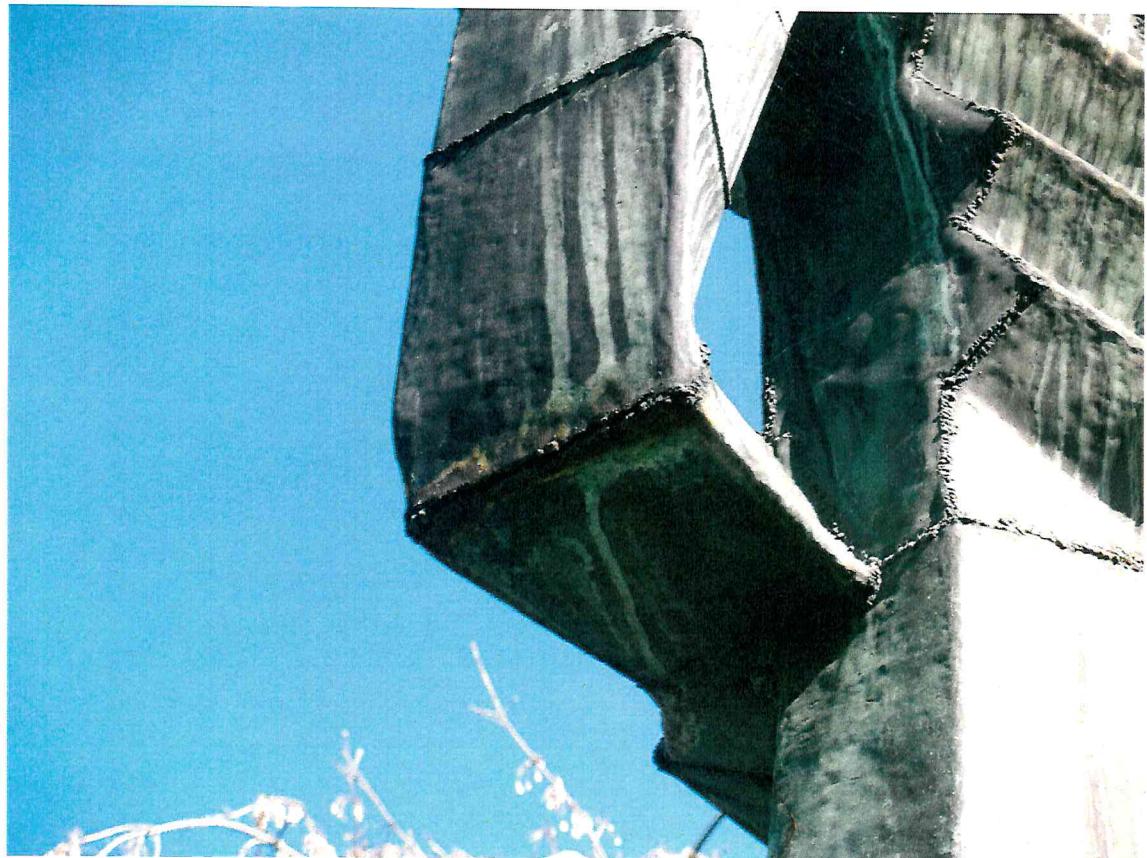
11 pav. Atitrükę lakštai vienas nuo kito per visą siūlės ilgį

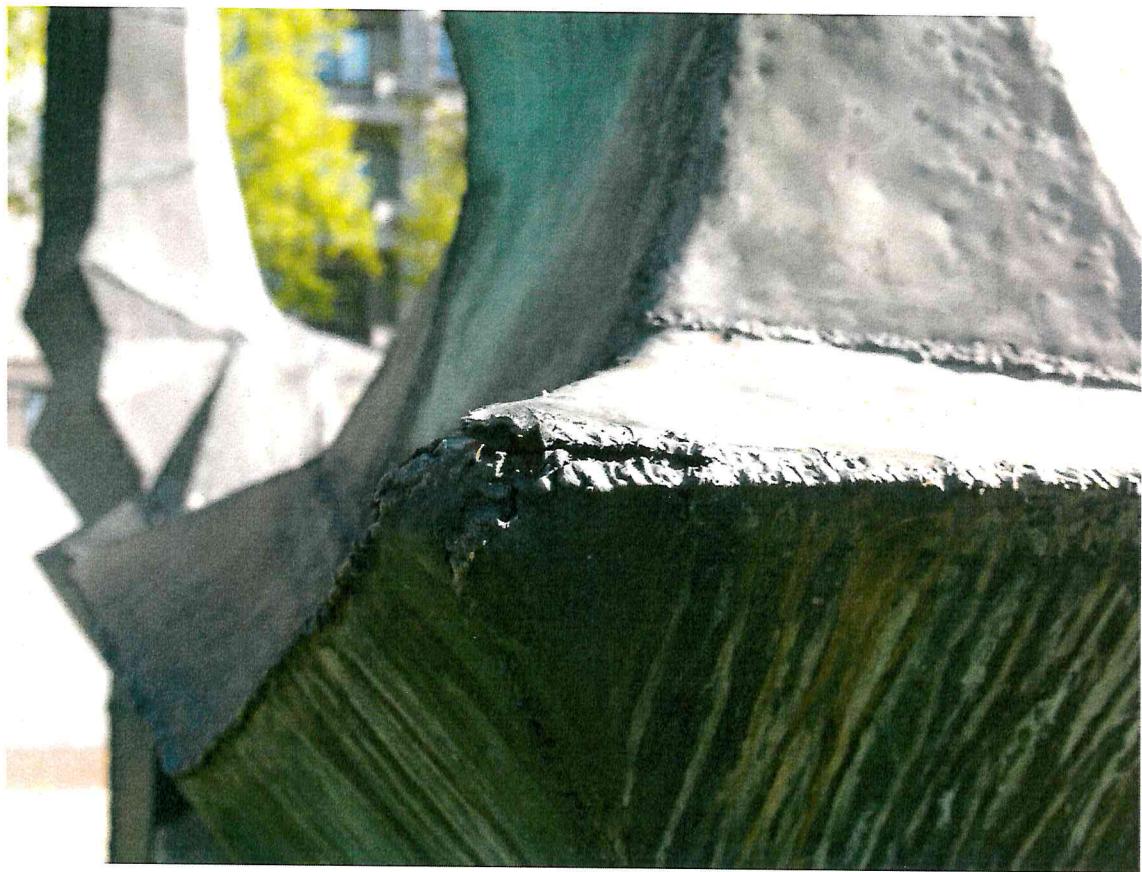
12 pav. Pažeista siūlė ties konstrukcijos kampu. Atsivéręs didelis tarpas

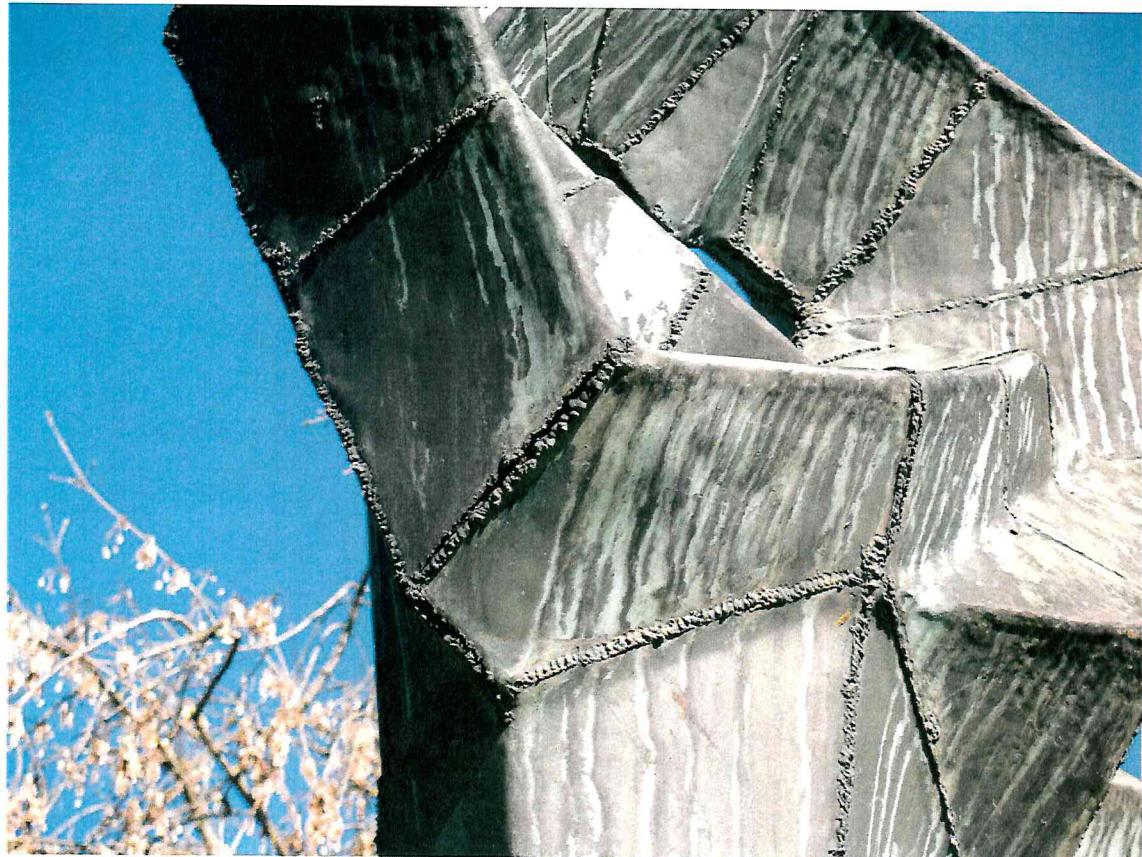
13 pav. Suvirinimo siūlė atitrūkusi visu savo ilgiu

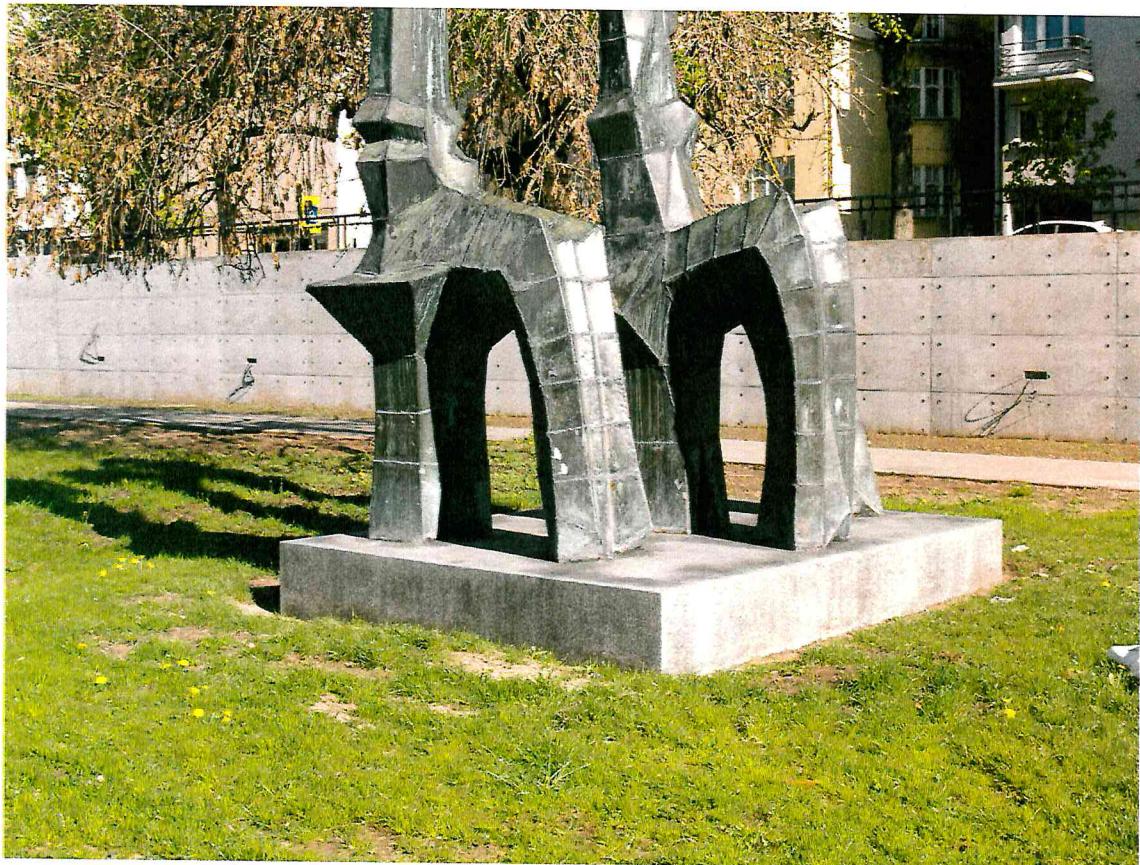
Objekto aplinkos būklė nepakito. Ji yra tvarkinga ir prižūrima. Šiuo metu, tarp kūrinio ir pesciujų takelio, trūksta žolės. Tiketina, kai bus baigtai visi muziejaus aplinkos tvarkymo darbai, ši vieta pasikeis ir bus užsodinta veja.

14 pav. Kūrinio aplinka yra tvarkinga, nors šiuo metu vyksta muziejaus aplinkos tvarkymo darbai

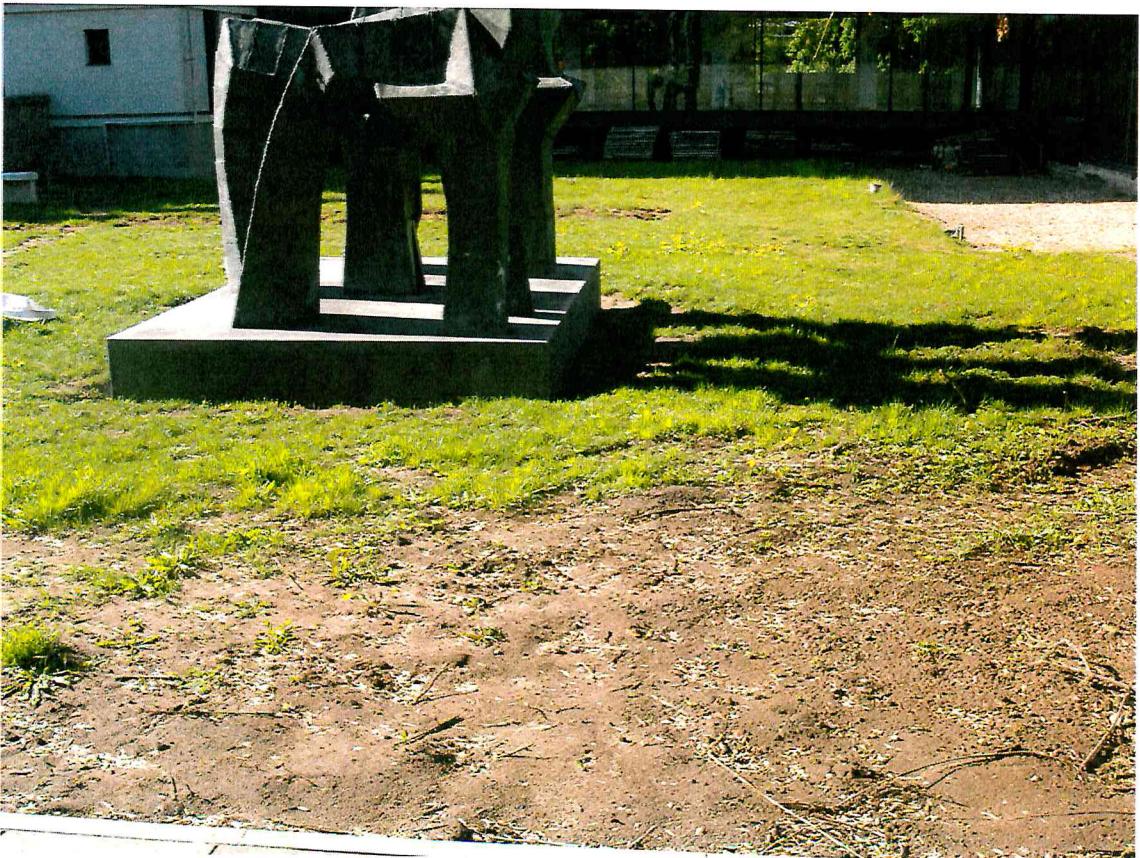
15 pav. Ties pėsčiųjų taku dar nėra užsodinta žolė
