KULTŪROS PAVELDO OBJEKTO BŪKLĖS PATIKRINIMO AKTAS

2020-06-08 Nr. 55-16-36

1. Pavadinimas: Kauno tvirtovės blindadžas
2. Unikalus kodas Kultūros vertybių registre: 26543.
3. Nekilnojamojo kultūros paveldo vertinimo tarybos akto patvirtinimo data ir numeris (jei aktas patvirtintas): -
4. Adresas: Kauno miesto sav., Kauno m., Moliakelio g. 6G.
5. Valdytojas: -
(vardas, pavardė, gyv. vieta, tel. numeris/juridinio asmens pavadinimas, teisinė forma, buveinė, kodas, tel. numeris)
6. Paskelbtas ar nepaskelbtas saugomu kultūros paveldo objektu: Valstybės saugomas.
7. Ankstesnio būklės patikrinimo akto data ir numeris:-

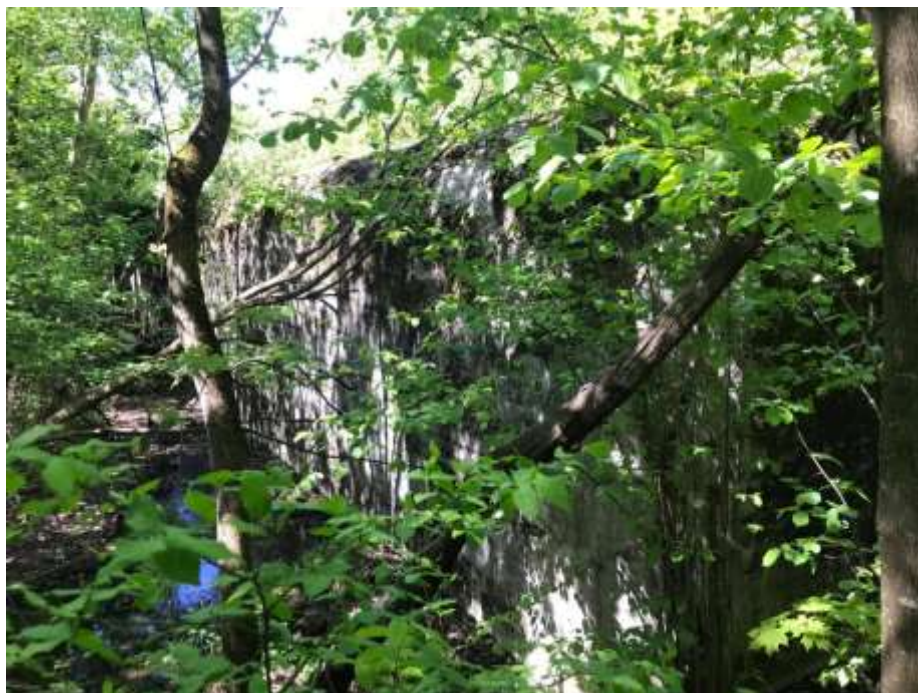
12. Išvados apie kultūros paveldo objekto aplinkos būklės pokytį: Aplinka nėra prižiūrima, apaugusi augmenija. Dalis cokolio paskendę vandenyje.

Nr. 1 Pavadinimas Kauno tvirtovės blindadžas ir jo aplinka
Fotografavo Dovilė Miliukštė Data 2020-06-08

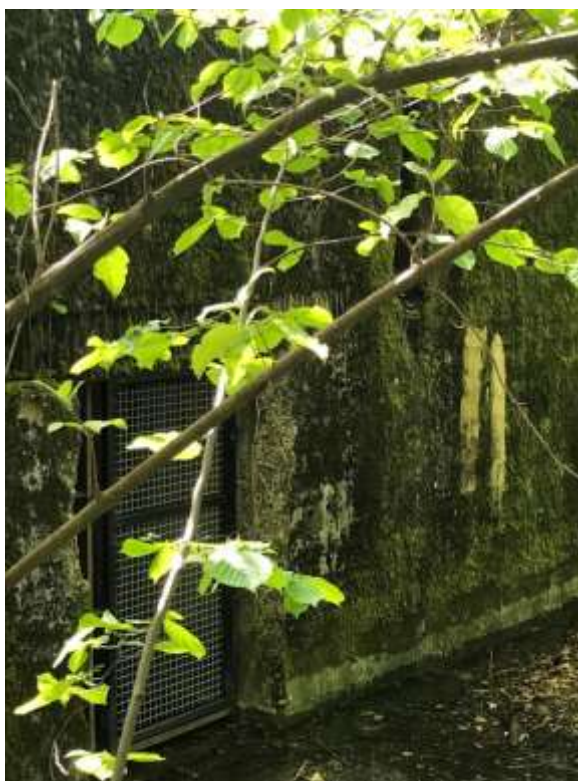
Nr. 2 Pavadinimas
Fotografavo Dovilė Miliukštė Kauno tvirtovės blindadžo įėjimo anga Data 2020-06-08

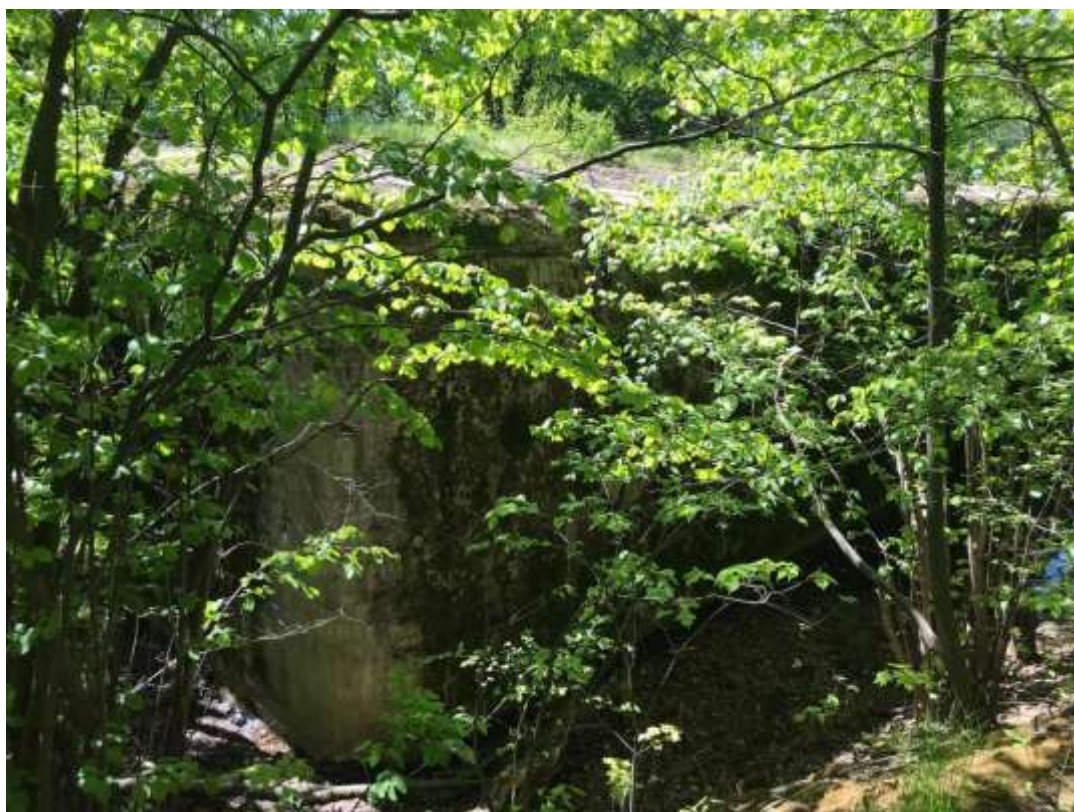
Nr. 3	Pavadinimas	Kauno tvirtovės blindažo stogas, aplinka
Fotografavo	Dovilė Miliukštė	Data 2020-06-08
