**KULTŪROS PAVELDO OBJEKTO BŪKLĖS PATIKRINIMO AKTAS**

2020-09-30 Nr. 55-16-51

1. Pavadinimas: Kauno tvirtovės kairiojo Nemuno kranto centrinio įtvirtinimo statinių kompleksas.
2. Unikalus kodas Kultūros vertybių registre: 26577.
3. Nekilnojamojo kultūros paveldo vertinimo tarybos akto patvirtinimo data ir numeris (jei aktas patvirtintas): -.
4. Adresas: Kauno miesto sav., Kauno m.
5. Valdytojas: -
6. Paskelbtas ar nepaskelbtas saugomu kultūros paveldo objektu: Valstybės saugomas
7. Ankstesnio būklės patikrinimo akto data ir numeris: -.

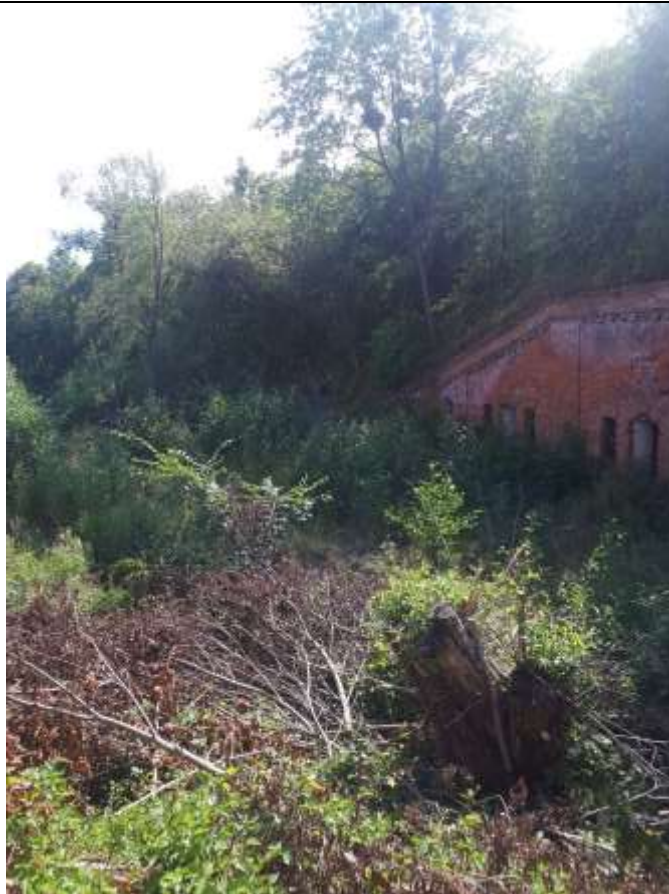
Nr. 6 Pavadinimas Sandėlių prieigų fragmentas

Planavimo sprendiniai - plano struktūra, sudaryta iš dviejų redutų, juos jungiančių kurtinų bei jų fragmentų, glasio priešais trečiąjį redutą, vandens nubėgimo griovio su pralaidomis ir valgangu R teritorijos dalyje ir ŠV teritorijos dalyje esančių sandėlių bei slėptuvės (-; būklė patenkinama, plano struktūra dalinai pažeista užstačius pramoninius pastatus ir sunaikinus dalį kurtinos ŠV teritorijos dalyje, Botanikos sodo teritorijoje nutiesus naują taką ir užtvėnkus vandens nubėgimo pralaidą, užstačius esplanados fragmentus, nukasta dalis glasio PR teritorijos dalyje, teritorija gausiai apaugusi želdiniais). Įvairūs mažosios kraštovaizdžio architektūros statiniai - metalinės Kauno tvirtovės tvoros su metaliniais stulpeliais fragmentas; metalinės Kauno tvirtovės tvoros fragmentai (būklė patenkinama, vietomis bloga, autentiškos metalinės tvoros dalys sujungtos neautentiškais betonino stulpeliais, tvora pažeista korozijos). Žemės ir jos paviršiaus elementai - kurtinos, jungusios antrąjį ir trečiąjį redutus, fragmentai: gynybinių griovių ir vandens nubėgimo griovių su pylimais fragmentai (būklė patenkinama, išlikę kurtinos fragmentai piečiau Europos pr., po 1994 m. ŠV dalyje sunakinta dalis kurtinos su vandens nubėgimo grioviu, pažeisti pylimai ir grioviai Botanikos sodo teritorijoje nutiesus naują taką ir užtvėnkus vandens nubėgimo pralaidą, teritorija gausiai apaugusi želdiniais). Kurtina, jungianti trečiąjį ir ketvirtąjį redutus, su gynybiniais grioviais ir vandens nubėgimo grioviu su pylimais (būklė patenkinama, teritorija gausiai apaugusi želdiniais, kurtiną kerta J. Pabrėžos g., PR dalyje nukasta dalis glasio); glasis trečiojo reduto P ir PV dalyje (būklė patenkinama, dalis glasio užstatyta gyvenamaisiais ir pramoniniais statiniais); lauko akmenų grindinys priešais pirmą ir trečią sandėlius (būklė netyrinėta, grindinys tankiai apaugęs žole). Takai, keliai ar jų dalys, dangos - kelias, kertantis kurtiną, jungiančią trečiąjį ir ketvirtąjį redutus, jo akmenų riedulių danga; takas, vedantis į trečiąjį redutą iš Š pusės, jo akmenų riedulių danga; takas, vedantis į trečiąjį redutą ties kurtinos ir reduto pakraščiu; tako, vedančio į ketvirtąjį redutą, vieta. Hidrotechniniai įrenginiai - vandens nubėgimo griovys su pylimais ir valgangu R teritorijos dalyje; vandens nubėgimo pralaidos vieta po geležinkeliu R teritorijos dalyje; akmenų mūro su arkine anga ir raudonų plytų sąrama vandens nubėgimo pralaida po Piliakalnio gatve. Komplexo būklė iš esmės nepakitusi, nuo užfiksuotos Kultūros vertybių registre. Dalis teritorijos (visa ketvirtojo reduto teritorija, teritorija aplink visus tris sandėlius) tankiai apaugusi žole, krūmynais, todėl itin sunkiai prieinama.

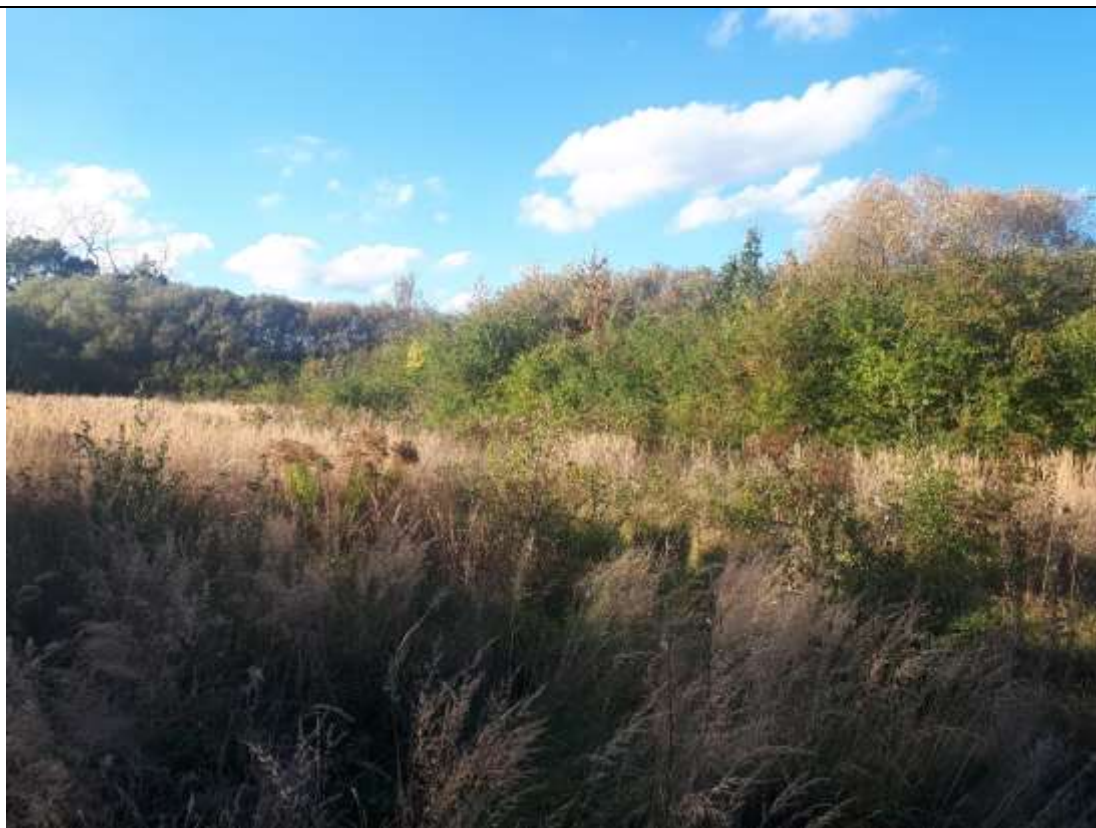
Nr. 8 Pavadinimas 4-o reduto fragmentas

12. Išvados apie kultūros paveldo objekto aplinkos būklės pokytį: komplekso aplinkos būklė nevienoda. Ketvirtasis redutas bei visų trijų sandėlių teritorija gausiai apaugusi žole bei savaiminiais krūmynais. Sundėtinga nustatyto šių objektų būklę. Botanikos sodo teritorija prižiūrima, tvarkoma. Dalis kompleksos teritorijos užstatyti gyvenamaisiais namais bei pramonės objektais.
