KULTŪROS PAVELDO OBJEKTO BŪKLĖS PATIKRINIMO AKTAS

2020-09-30 Nr. 55-16-52

1. Pavadinimas: Kauno tvirtovės kairiojo Nemuno kranto centrinio įtvirtinimo statinių komplekso pirmas sandėlis.
2. Unikalus kodas Kultūros vertybių registre: 26578.
3. Nekilnojamojo kultūros paveldo vertinimo tarybos akto patvirtinimo data ir numeris (jei aktas patvirtintas): 2019-04-15; Nr: KPD-SK-403.
4. Adresas: Kauno miesto sav., Kauno m.
5. Valdytojas: -
6. Paskelbtas ar nepaskelbtas saugomu kultūros paveldo objektu: Valstybės saugomas
7. Ankstesnio būklės patikrinimo akto data ir numeris: -.

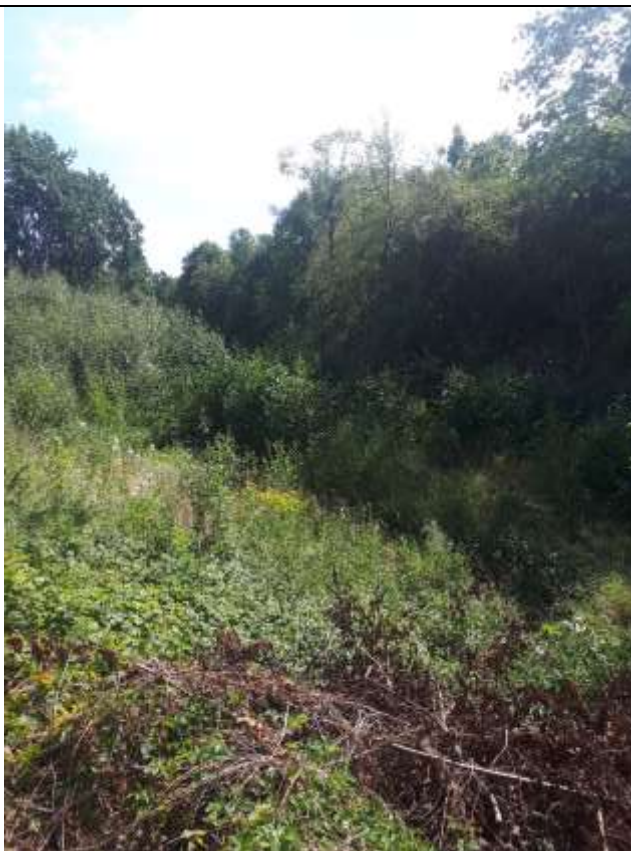
Nr. 4 Pavadinimas Aplinkos fragmentas
Fotografavo Asta Raškevičiūtė-Šimkevičienė

12. Išvados apie kultūros paveldo objekto aplinkos būklės pokytį: Objekto aplinka neprižiūrima, aplink daug savaiminių želdinių, per kuriuos patekti į objektą labai sudėtinga.
