**KULTŪROS PAVELDO OBJEKTO BŪKLĖS PATIKRINIMO AKTAS**

2020-11-20 Nr. 55-16-63

1. Pavadinimas: Julijos ir Stasio Matijošaičių namas.
2. Unikalus kodas Kultūros vertybių registre: 16524.
3. Nekilnojamojo kultūros paveldo vertinimo tarybos akto patvirtinimo data ir numeris (jei aktas patvirtintas): 2017-11-27 Nr. KPD-SK-361.
4. Adresas: Kauno m. sav., Kauno m., K. Donelaičio g. 9.
5. Valdytojas: -.
6. Paskelbtas ar nepaskelbtas saugomu kultūros paveldo objektu: paskelbtas valstybės saugomu.
7. Ankstesnio būklės patikrinimo akto data ir numeris: 2019-07-02 Nr. 55-7-30.

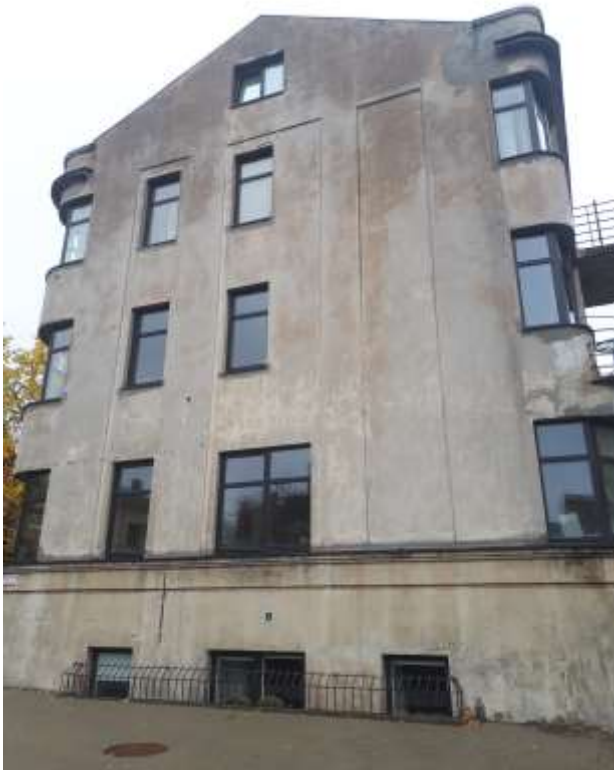
### 1. Namu V fasadas

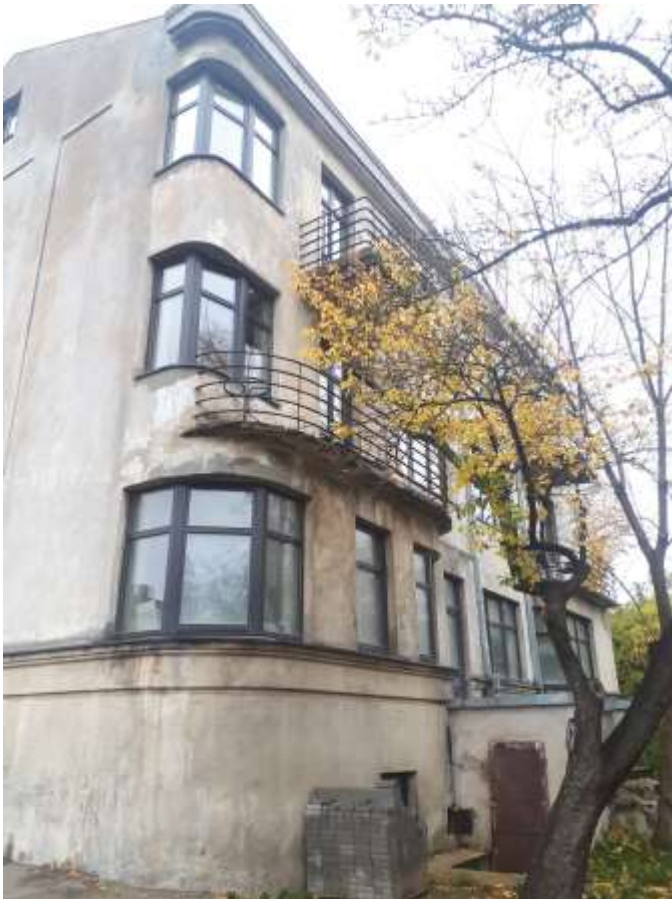
### 2. Namu P fasadas

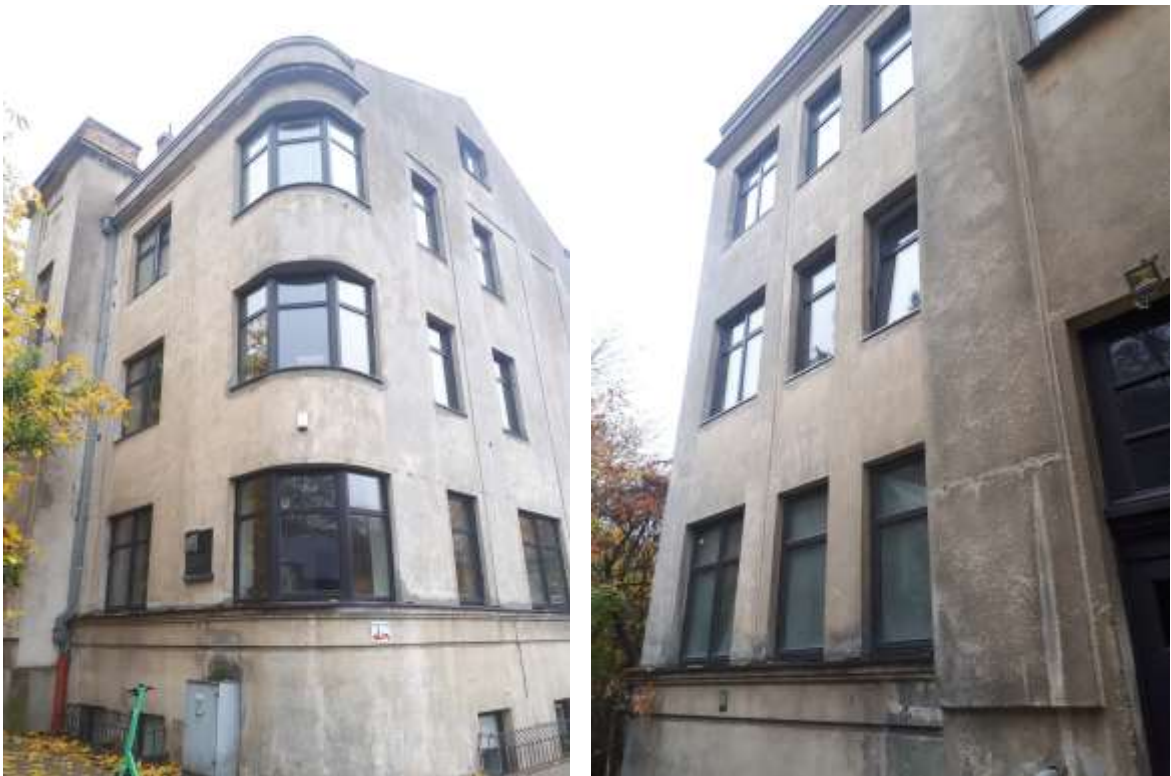
### 3. Namo Š fasado fragmentai

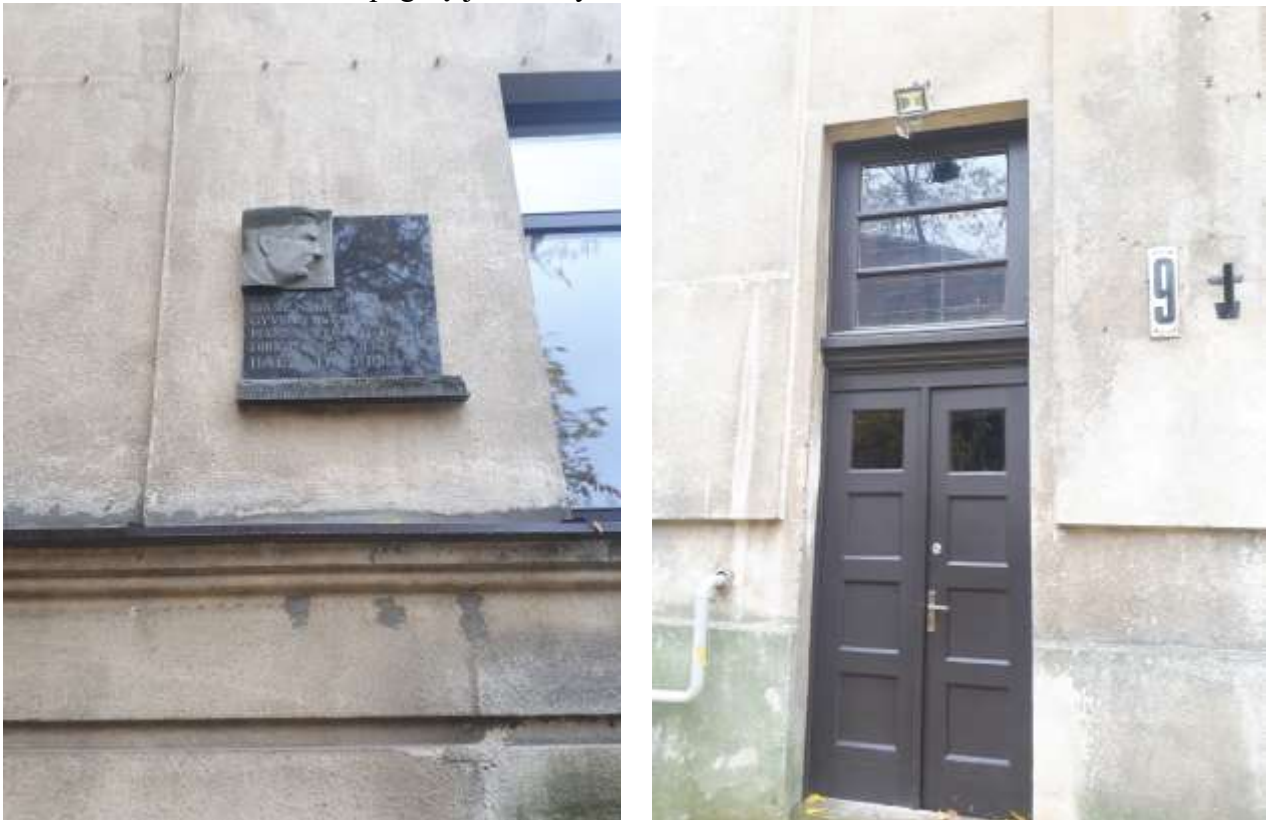
### 4. Memorialinė lenta ir pagr. įėjimo durys Š fasade
