**KULTŪROS PAVELDO OBJEKTO BŪKLĖS PATIKRINIMO AKTAS**

2020-11-20 Nr. 55-16-65

1. Pavadinimas: Namas.
2. Unikalus kodas Kultūros vertybių registre: 16953.
3. Nekilnojamojo kultūros paveldo vertinimo tarybos akto patvirtinimo data ir numeris (jei aktas patvirtintas): -.
4. Adresas: E. Ožeškienės g. 19, Kaunas.
5. Valdytojas: -.  
(vardas, pavardė, gyv. vieta, tel. numeris/juridinio asmens pavadinimas, teisinė forma, buveinė, kodas, tel. numeris)
6. Paskelbtas ar nepaskelbtas saugomu kultūros paveldo objektu: objektas valstybės saugomas.
7. Ankstesnio būklės patikrinimo akto data ir numeris: 2019-07-16 Nr. 55-7-32 .

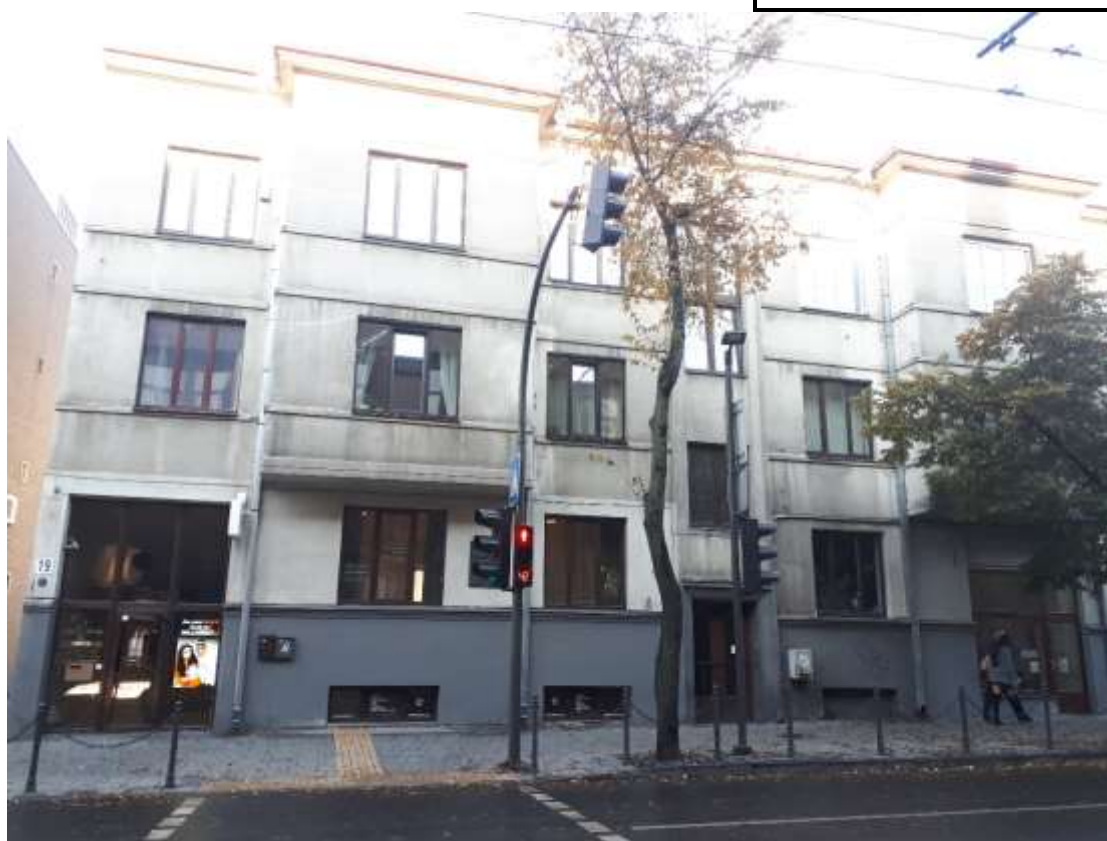
Nr. 1 Pavadinimas Pagrindinis fasadas  
Fotografavo Asta Raškevičiūtė-Šimkevičienė

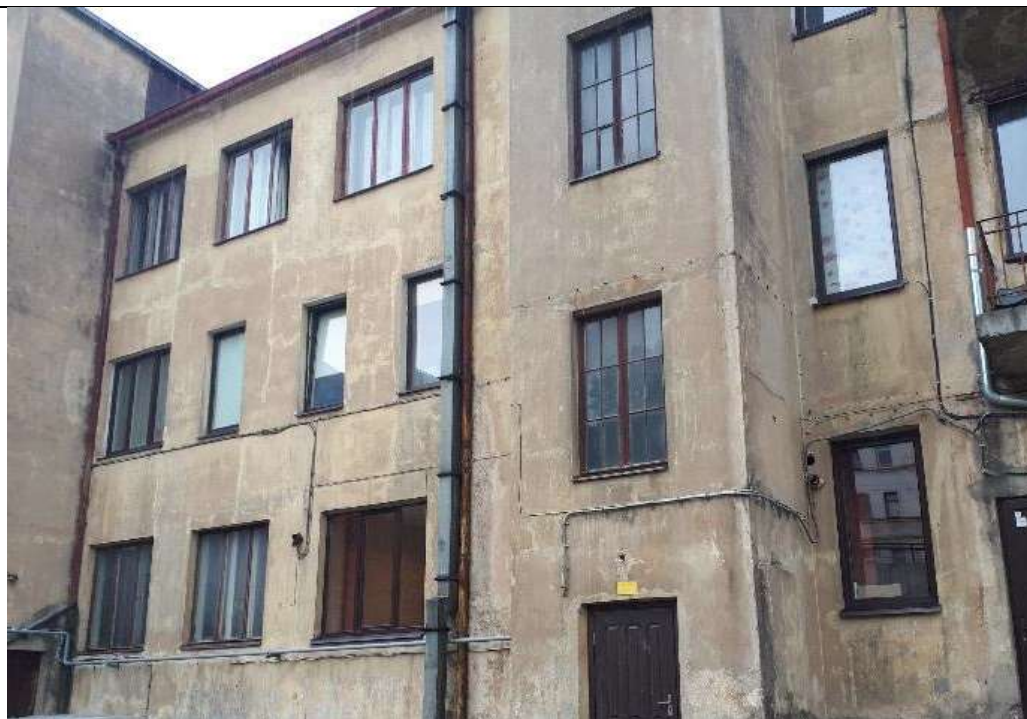
Nr. 2 Pavadinimas Kiemo fasado fragmentas  
Fotografavo Asta Raškevičiūtė-Šimkevičienė

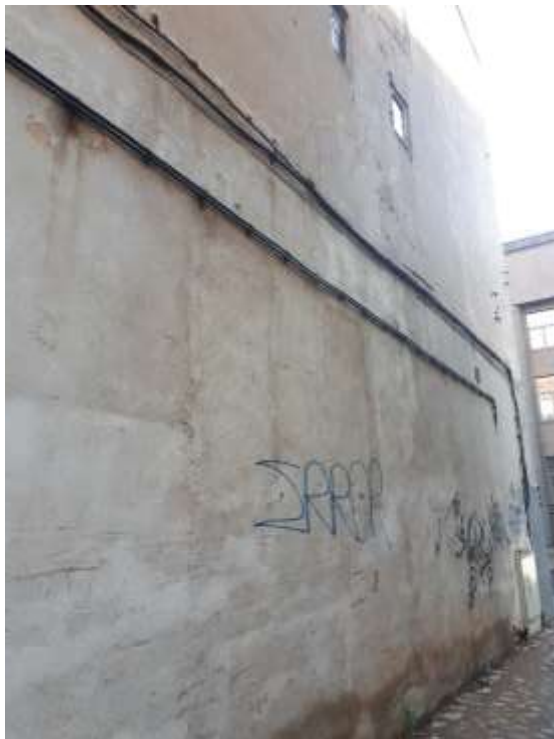
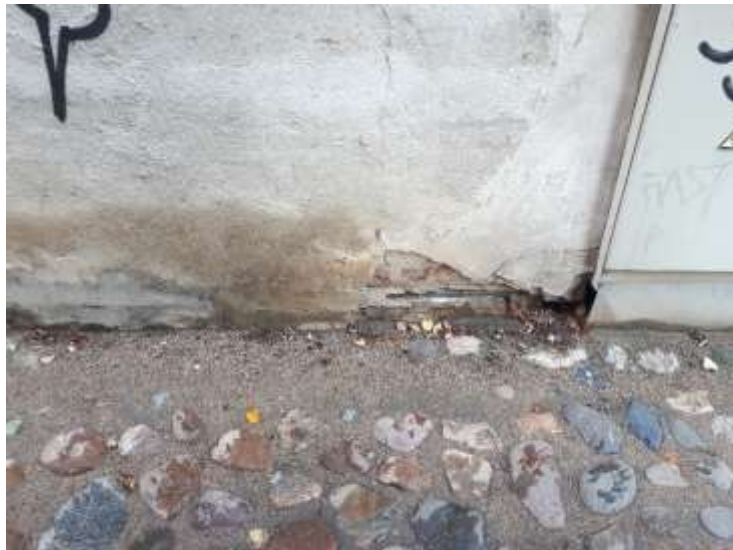
Nr. 3 Pavadinimas Šoninio fasado fragmentas  
Fotografavo Asta Raškevičiūtė-Šimkevičienė

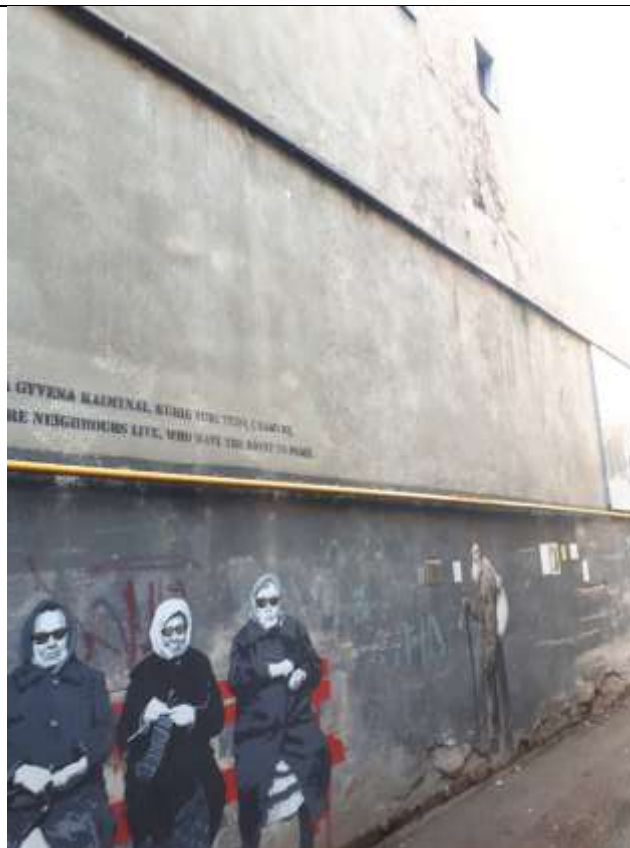
Nr. 4 Pavadinimas Šoninio fasado fragmentas  
Fotografavo Asta Raškevičiūtė-Šimkevičienė

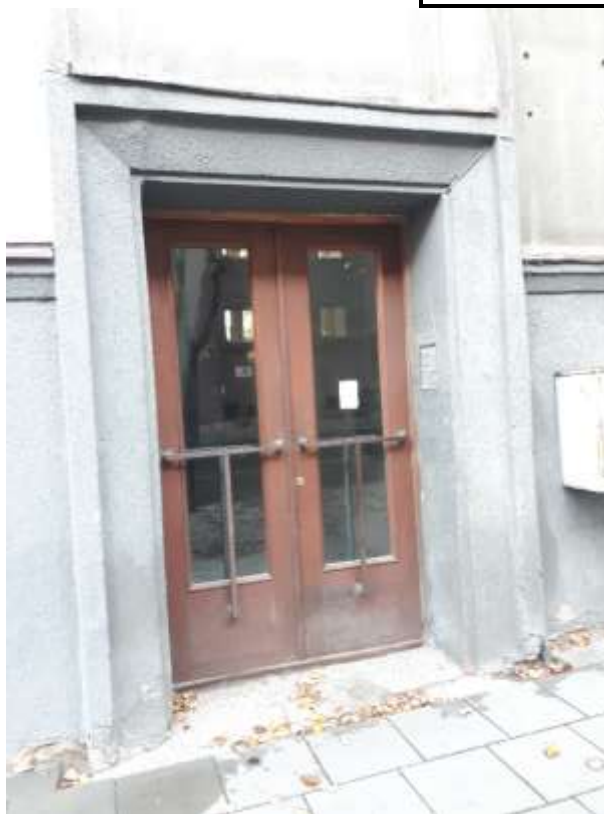
Nr. 5 Pavadinimas Lauko durys

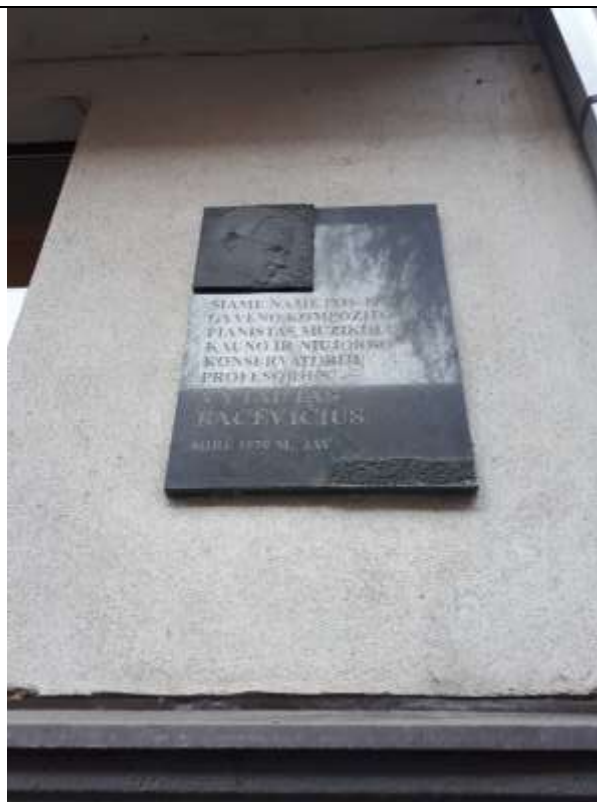
Nr. 6 Pavadinimas Memorialinė lenta
