KULTŪROS PAVELDO OBJEKTO BŪKLĖS PATIKRINIMO AKTAS

2020-12-10 Nr. 55-16-70

1. Pavadinimas: Sofijos Kymantaitės-Čiurlionienės namas.
2. Unikalus kodas Kultūros vertybių registre: 10734.
3. Nekilnojamojo kultūros paveldo vertinimo tarybos akto patvirtinimo data ir numeris (jei aktas patvirtintas): -.
4. Adresas: Kauno miesto sav., Kauno m., Žemaičių g. 10.
5. Valdytojas: -
6. Paskelbtas ar nepaskelbtas saugomu kultūros paveldo objektu: Valstybės saugomas
7. Ankstesnio būklės patikrinimo akto data ir numeris: 2015-09-10 Nr. 55-16-71.

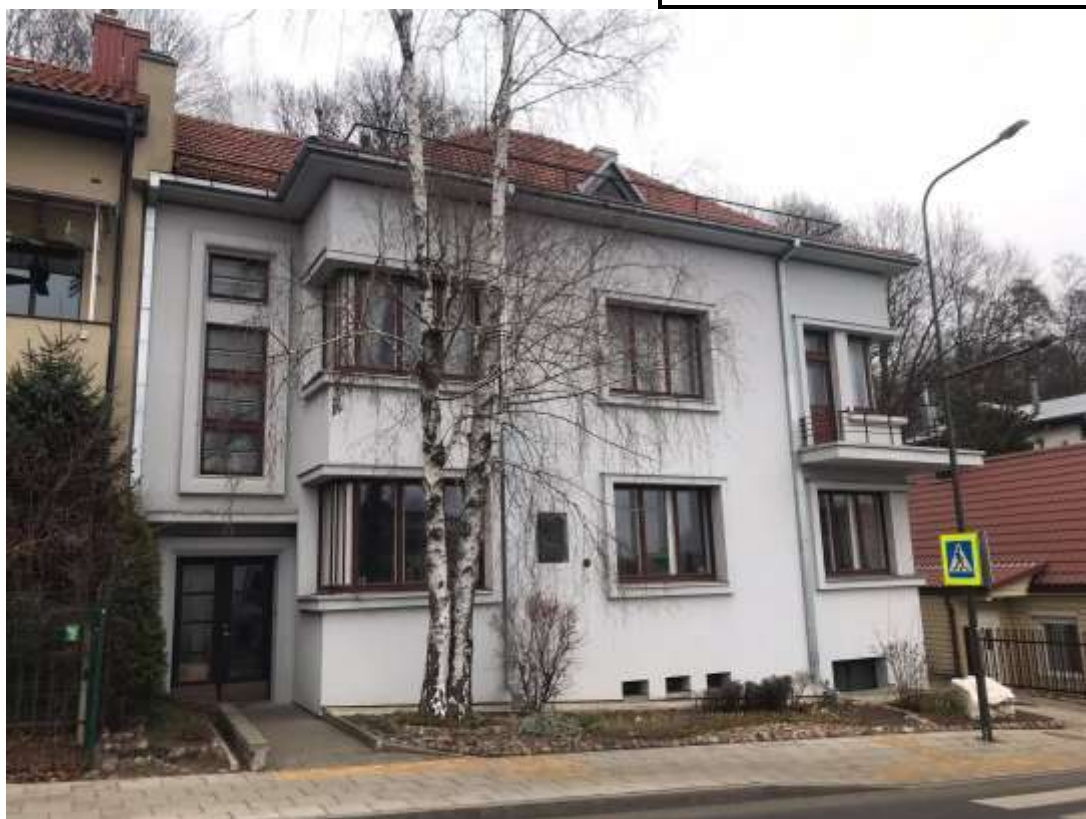
Nr. 1 Pavadinimas Pastato pagrindinis fasadas
Fotografavo Dovilė Miliukštė

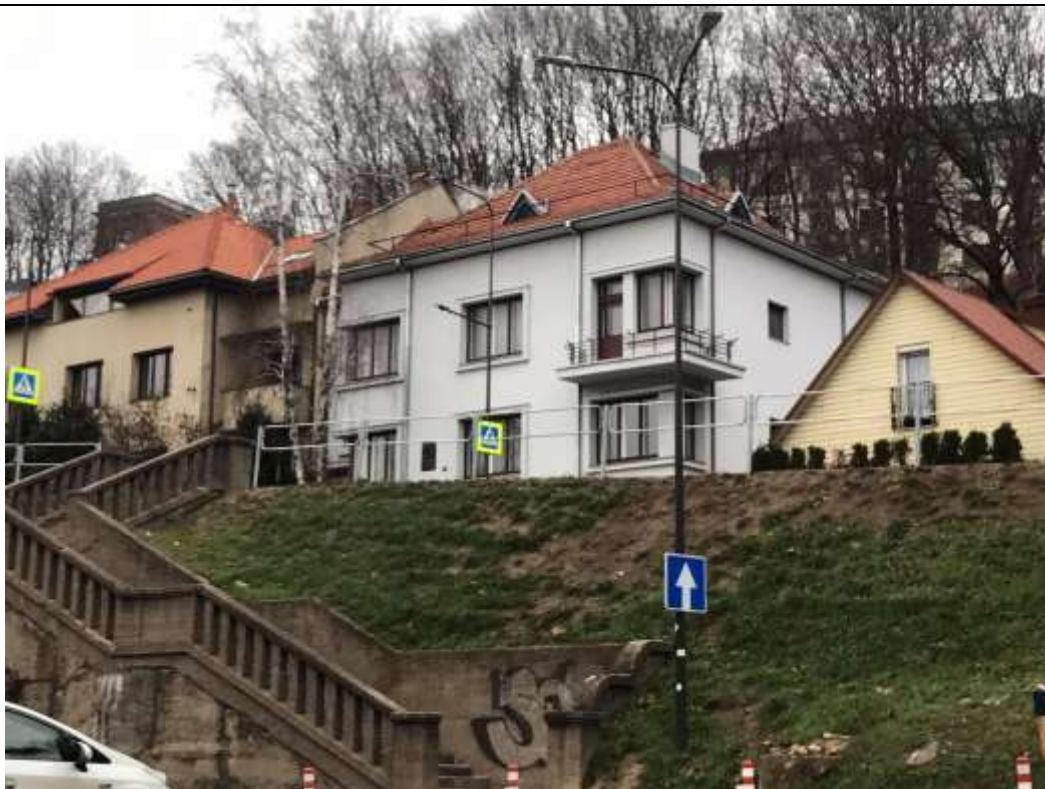
Nr. 2 Pavadinimas Pastato fasadų fragmentas
Fotografavo Dovilė Miliukštė

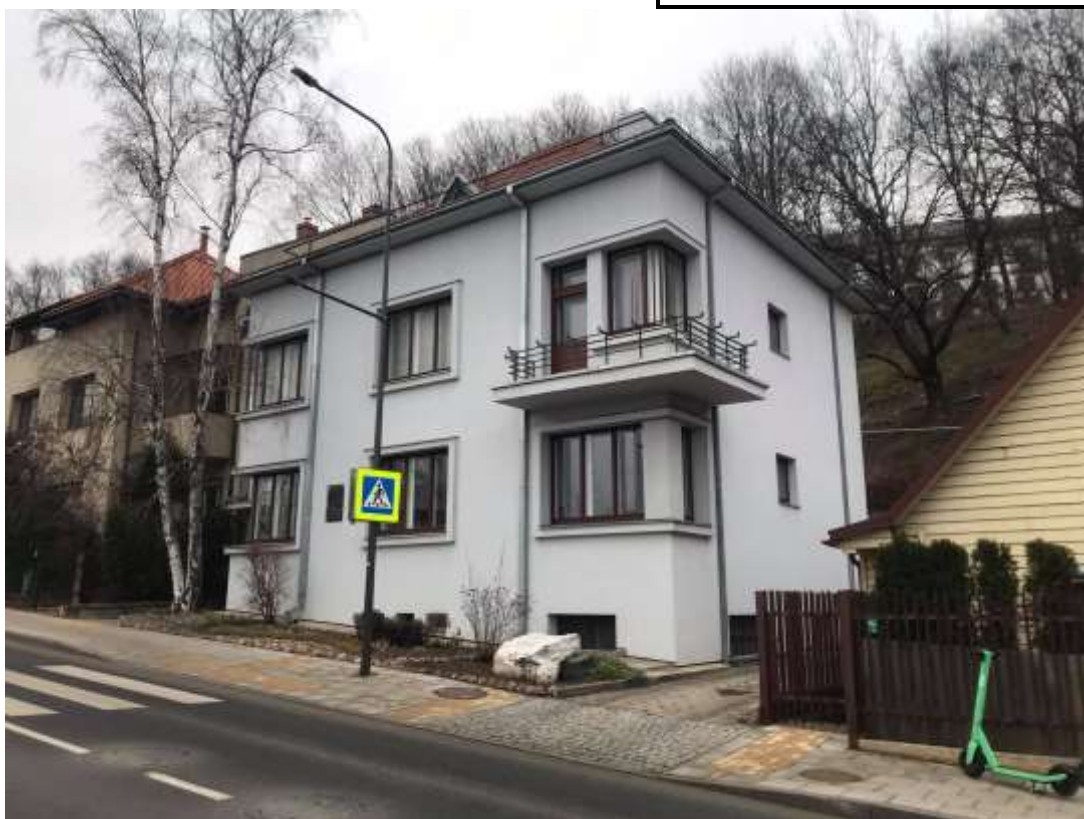
Nr. 3 Pavadinimas Pastato pagrindiniai fasadai iš Žemaičių

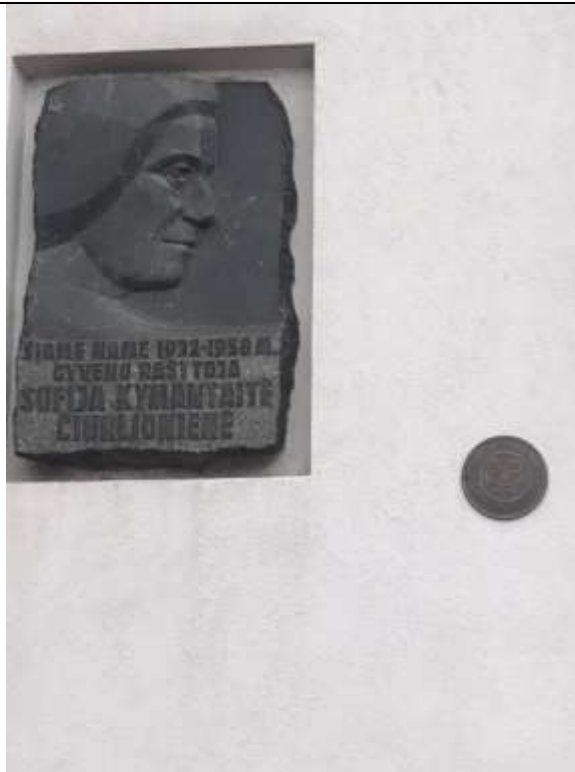
Nr. 4 Pavadinimas Atminimo lenta ir Valstybės saugomo kultūros paveldo objekto žymuo
