KULTŪROS PAVELDO OBJEKTO BŪKLĖS PATIKRINIMO AKTAS

2020-12-14 Nr. 55-16-72

1. Pavadinimas: Kauno bernardinų vienuolyno ir Šv. Jurgio Kankinio bažnyčios statinių komplekso Šv. Jurgio Kankinio bažnyčia.
2. Unikalus kodas Kultūros vertybių registre: 22349.
3. Nekilnojamojo kultūros paveldo vertinimo tarybos akto patvirtinimo data ir numeris (jei aktas patvirtintas): 2020-01-20; Nr: KPD-SK-273/4.
4. Adresas: Kauno miesto sav., Kauno m., Papilio g. 7.
5. Valdytojas:-
6. Paskelbtas ar nepaskelbtas saugomu kultūros paveldo objektu: Paminklas.
7. Ankstesnio būklės patikrinimo akto data ir numeris: 2015-04-17 Nr. 55-16-10.

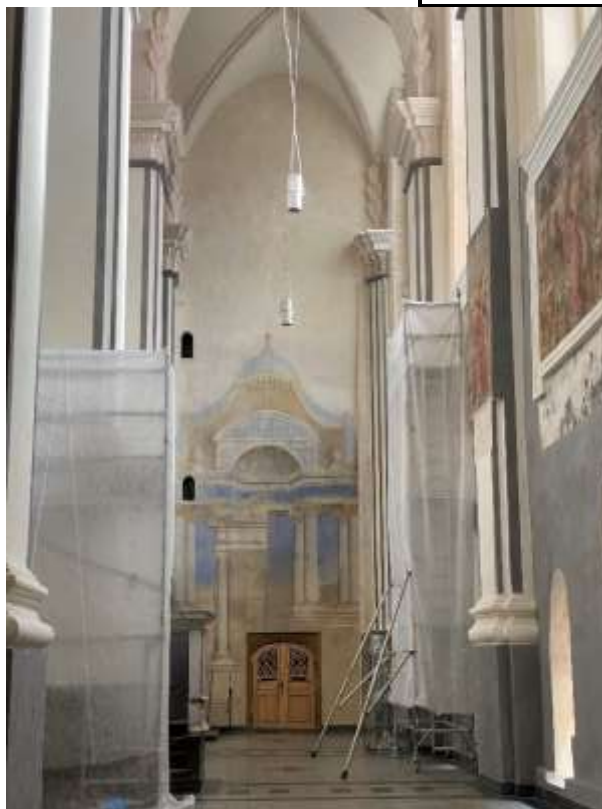
Nr. 7 Pavadinimas Bažnyčios vidaus tvarkybos darbai
Fotografavo Vaiva Vyšniauskaitė
