KULTŪROS PAVELDO OBJEKTO BŪKLĖS PATIKRINIMO AKTAS

2020-12-14 Nr. 55-16-76

1. Pavadinimas: Kauno bernardinų vienuolyno ir Šv. Jurgio Kankinio bažnyčios statinių komplekso svirnas
2. Unikalus kodas Kultūros vertybių registre: 22353.
3. Nekilnojamojo kultūros paveldo vertinimo tarybos akto patvirtinimo data ir numeris (jei aktas patvirtintas): 2007-08-22; Nr: KPD-RM-409.
4. Adresas: Kauno miesto sav., Rotušės a. 14B.
5. Valdytojas: -
6. Paskelbtas ar nepaskelbtas saugomu kultūros paveldo objektu: Paminklas.
7. Ankstesnio būklės patikrinimo akto data ir numeris: 2015-014-24 Nr. 55-16-14.

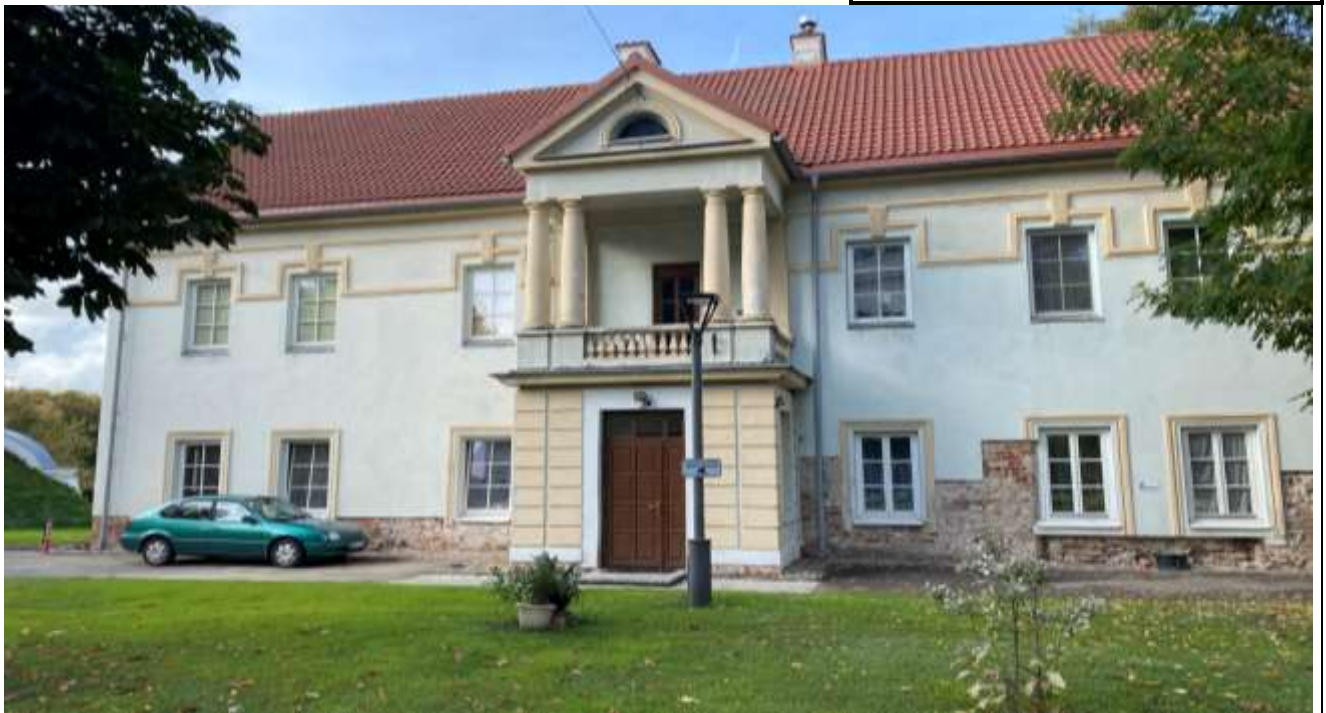
Nr. 1 Pavadinimas:Kauno bernardinų vienuolyno svirnas, R fasadas
Fotografavo: Vaiva Vyšniauskaitė Data 2020 – 10 - 12

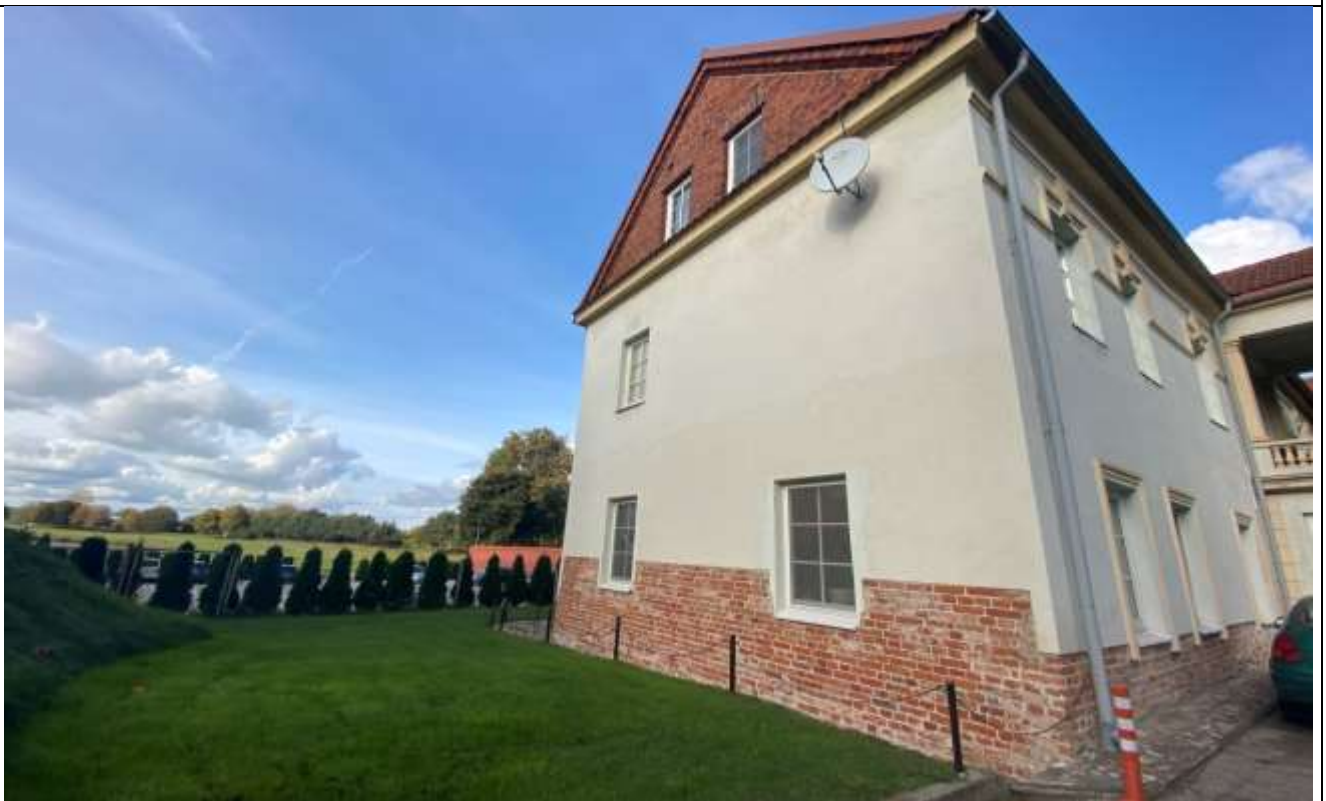
Nr. 2 Pavadinimas: Kauno bernardinų vienuolyno svirnas, vaizdas iš PR
Fotografavo: Vaiva Vyšniauskaitė Data 2020 – 10 - 12

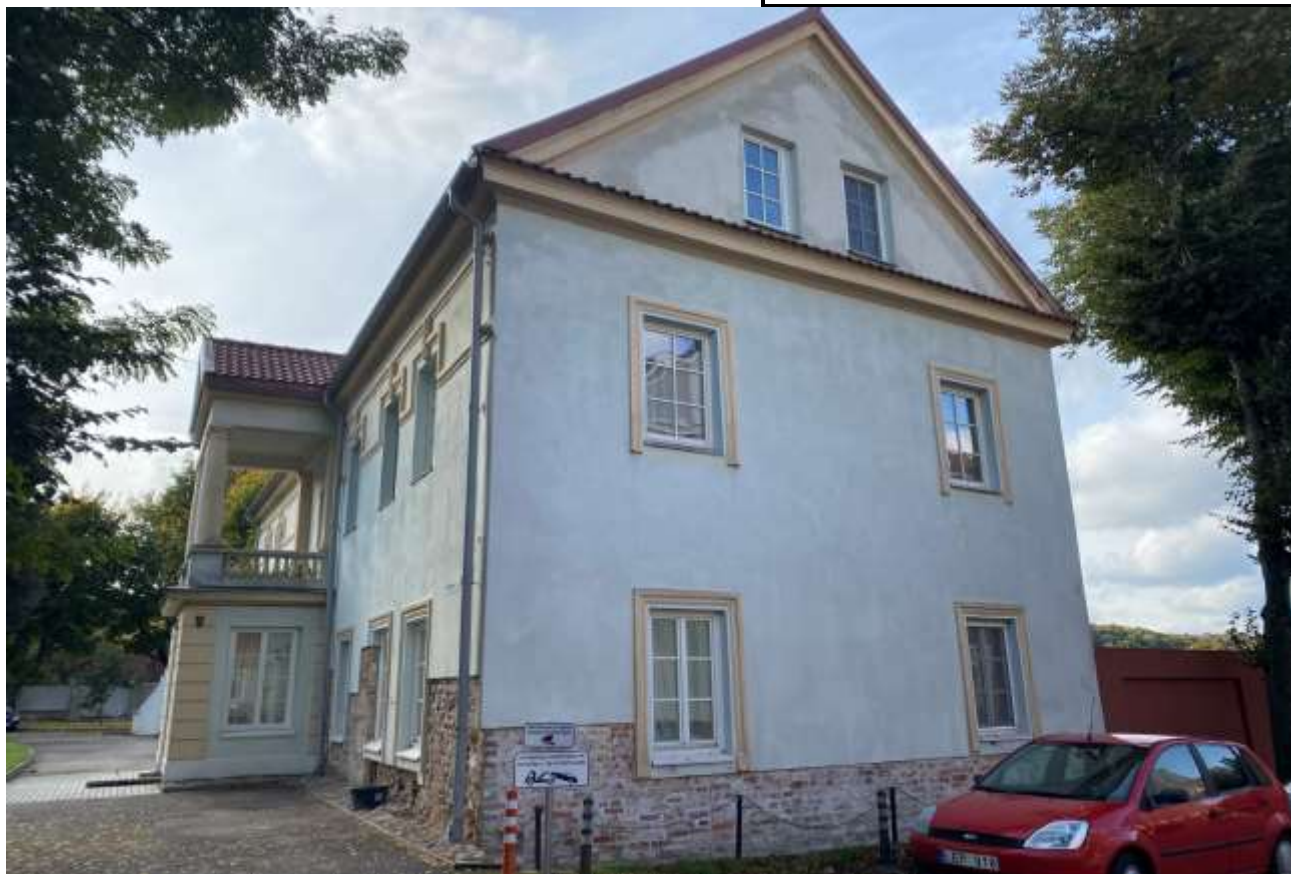
Nr. 3

Pavadinimas: Kauno bernardinų vienuolyno svirnas vaizdas PV
