KULTŪROS PAVELDO OBJEKTO BŪKLĖS PATIKRINIMO AKTAS

2020-12-15 Nr. 55-16-77

1. Pavadinimas: Pastatų komplekso dailininko Antano Žmuidzinavičiaus namas.
2. Unikalus kodas Kultūros vertybių registre: 10426.
3. Nekilnojamojo kultūros paveldo vertinimo tarybos akto patvirtinimo data ir numeris (jei aktas patvirtintas): 2012-09-17; Nr: KPD-SK-100.
4. Adresas: Kauno miesto sav., Kauno m., V. Putvinskio g. 64.
5. Valdytojas: -
6. Paskelbtas ar nepaskelbtas saugomu kultūros paveldo objektu: Paminklas.
7. Ankstesnio būklės patikrinimo akto data ir numeris: 2015-08-06 Nr. 55-16-36.

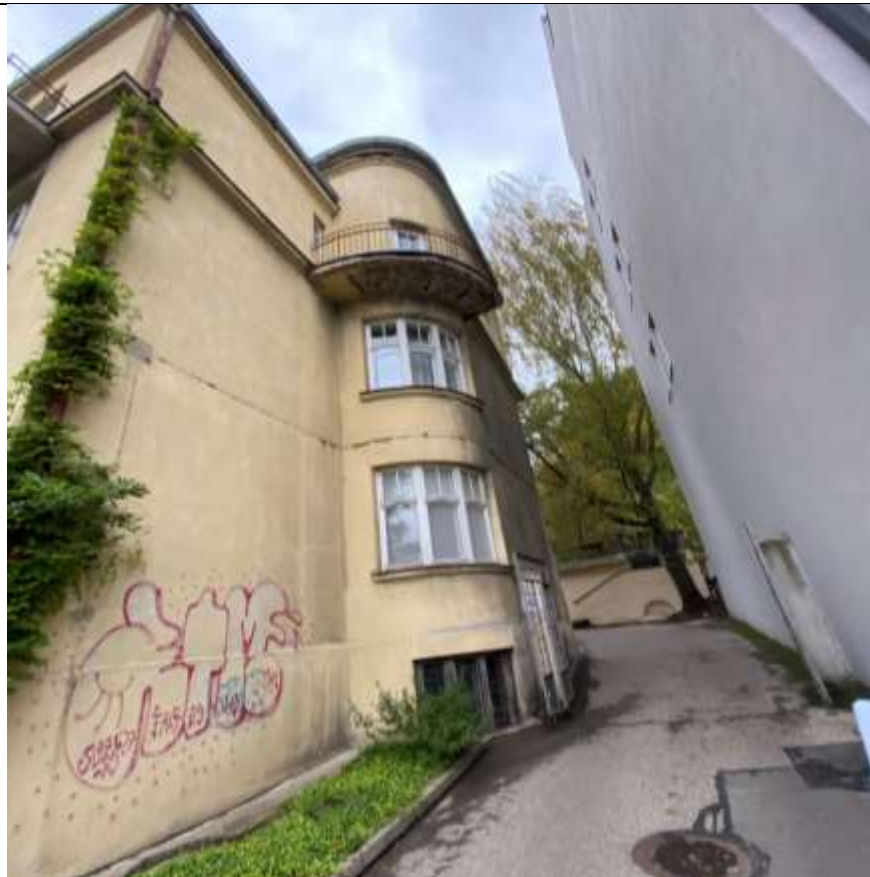
Nr. 2 Pavadinimas: R fasadas
Fotografavo: Vaiva Vyšniauskaitė

10. Išvados apie kultūros paveldo objekto fizinės būklės pokytį: Apžiūrėtas objektas įrašytas į Kultūros vertybių registrą (unikalus kodas Kultūros vertybių registre –10426), valstybės saugomas, turintis architektūrinį vertingųjų savybių pobūdį, įeinantis į pastatų kompleksą (unikalus kodas Kultūros vertybių registre – 15922). Tūrinė erdvinė kompozicija – netaisyklingo plano, trijų aukštų su pusrūsiu– būklė patenkinama. Stogo forma – dvišlaitė– būklė gera. Stogo dangos konstrukcijos tipas - medinių gegnių tipas. stogo dangos medžiagos tipas –rizalito stogelio skardos lakštų medžiagos tipas. Kiti stogo elementai – mūrinių dūmtraukių tipas. Kapitalinės sienos - mūrinių sienų tinklas– būklė patenkinama. Stačiakampės langų ir durų angos– būklė gera. Lenktos langų angos R fasade – būklė patenkinama. Fasadų architektūros tūrinės detalės - segmentinis erkeris P fasade – būklė patenkinama. Puscilindrinisrizalitas Š fasade– būklė patenkinama. Balkonai su metalinėmis ornamentuotomis tvorelėmis P fasade– būklė patenkinama. Balkonai su metalinėmis tvorelėmis Š fasade –būklė patenkinama. Užapvalintas balkonas su metaline tvorele R fasade – būklė patenkinama. Fasadų apdaila ir puošyba - tinko medžiagos tipas. Polanginės traukos P ir R fasaduose – būklė patenkinama. Karnizas, skiriantis antrą ir trečią aukštus – būklė patenkinama. Vainikuojantis profiliuotas juostinis karnizas – būklė patenkinama. Š fasado rizalito vainikuojantis karnizas –būklė patenkinama. Tinko lipdinys su įrašu „1928“ R fasade –būklė patenkinama. Konstrukcijos – gelžbetonio perdangos.
