KULTŪROS PAVELDO OBJEKTO BŪKLĖS PATIKRINIMO AKTAS

2020-12-15 Nr. 55-16-80

1. Pavadinimas: Lietuvos Respublikos Ministro Pirmininko Mykolo Sleževičiaus namas.
2. Unikalus kodas Kultūros vertybių registre: 10401.
3. Nekilnojamojo kultūros paveldo vertinimo tarybos akto patvirtinimo data ir numeris (jei aktas patvirtintas): 2018-05-28; Nr: KPD-SK-390.
4. Adresas: Kauno miesto sav., Centro sen., Kauno m., K. Donelaičio g. 13.
5. Valdytojas: -
6. Paskelbtas ar nepaskelbtas saugomu kultūros paveldo objektu: Valstybės saugomas,
7. Ankstesnio būklės patikrinimo akto data ir numeris: 2015-08-06 Nr. 55-16-39.

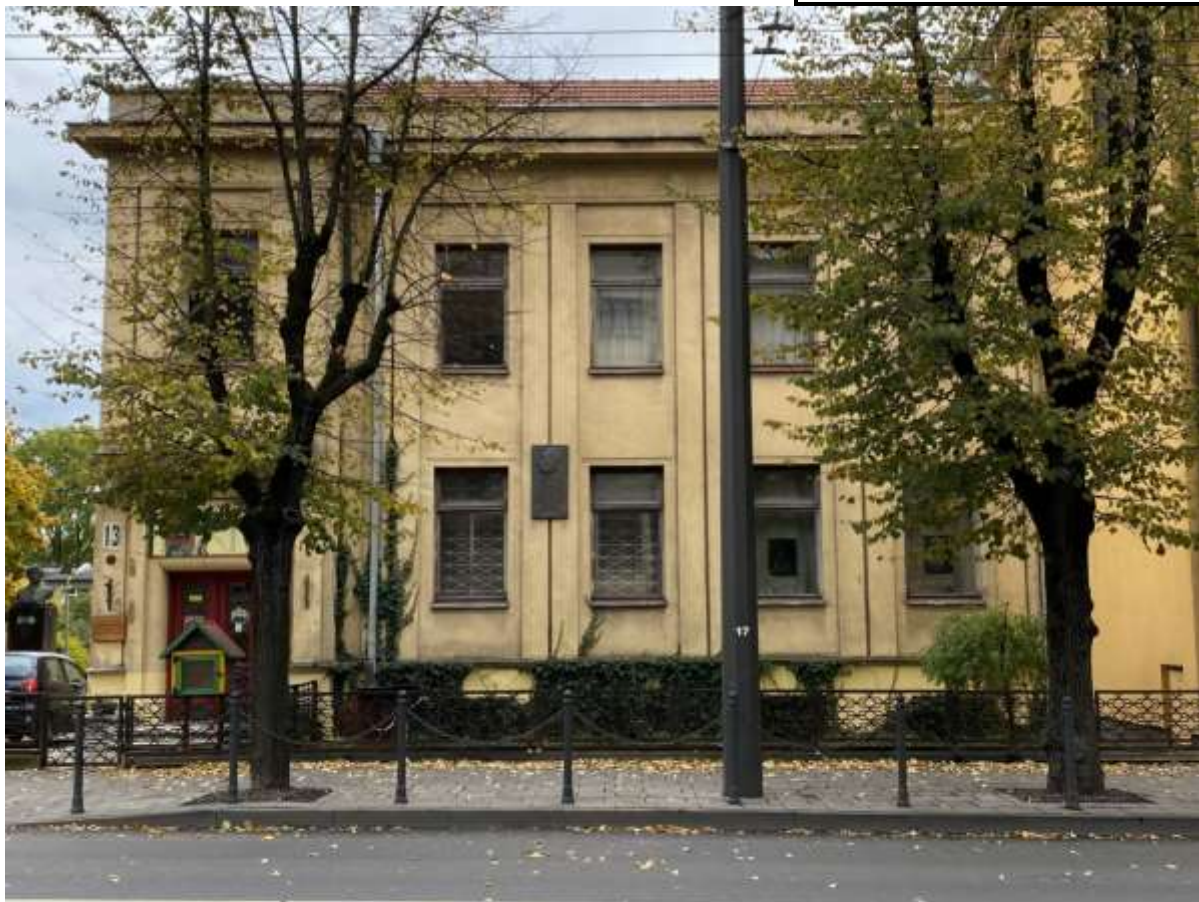
Nr. 1 Pavadinimas Mykolas Sleževičiaus namas. Š fasadas

10. Išvados apie kultūros paveldo objekto fizinės būklės pokytį: Apžiūrėtas objektas įrašytas į Kultūros vertybių registrą (unikalus kodas Kultūros vertybių registre –10401), valstybės saugomas, turintis architektūrinį vertingųjų savybių pobūdį, pavienis objektas. Tūris – stačiakampio plano, 2 a., su pusrūsiu ir mansarda, stogo forma – daugiašlaitė, stogo danga - keraminių čerpių dangos tipas – būklė gera. Kiti stogo elementai – tinkuoto plytų mūro dūmtraukiai – būklė patenkinama, tinkuoto plytų mūro parapetas – būklė patenkinama. Fasadų architektūros tūrinės detalės – Š fasado stačiakampis, tinkuoto plytų mūro rizalitas su reljefiniu dekoru – būklė gera. R fasado pusapskritis, tinkuoto plytų mūro rizalitas su profiliuotu karnizu – būklė gera. P fasado kampinis, užapvalintu V kampu, tinkuoto plytų mūro rizalitas – būklė gera. V fasado stačiakampė įgilinta dalis – būklė gera. Š įėjimo reljefinis, tinkuoto plytų mūro portalas su plokščiu stogeliu – būklė gera. R fasado II a. gelžbetoninis balkonas su tinkuoto plytų mūro parapetu ir reljefine parapeto trauka – būklė gera. P fasado I ir II a. lodžijos su tinkuoto plytų mūro parapetais, I a. lodžija įstiklinta su lenktomis durimis – būklė patenkinama. Š įėjimo profiliuoti mozaikinio betono laipteliai su dekoruota laiptų aikštele ir profiliuotomis mozaikinio betono atraminėmis sienutėmis, R įėjimo lenkti, profiliuoti mozaikinio betono laipteliai – būklė patenkinama. P fasado terasa su mozaikinio betono dangos laiptais bei aikštele ir tinkuoto plytų mūro-mozaikinio betono laiptuotu parapetu, puoštu keraminių plytų mūro reljefiniu dekoru – būklė gera. Konstrukcijos – betono pamatas su Š fasado tinkuoto plytų mūro cokoliu. keraminių plytų mūro sienos – būklė patenkinama.
