KULTŪROS PAVELDO OBJEKTO BŪKLĖS PATIKRINIMO AKTAS

2020-12-15 Nr. 55-16-83

1. Pavadinimas: Kauno istorinės prezidentūros statinių kompleksas.
2. Unikalus kodas Kultūros vertybių registre: 25778.
3. Nekilnojamojo kultūros paveldo vertinimo tarybos akto patvirtinimo data ir numeris (jei aktas patvirtintas): 2014-09-09; Nr: KPD-RM-2166.
4. Adresas: Kauno miesto sav., Kauno m., Vilniaus g. 33.
5. Valdytojas: -
(vardas, pavardė, gyv. vieta, tel. numeris/juridinio asmens pavadinimas, teisinė forma, buveinė, kodas, tel. numeris)
6. Paskelbtas ar nepaskelbtas saugomu kultūros paveldo objektu: Paminklas.
7. Ankstesnio būklės patikrinimo akto data ir numeris: -.

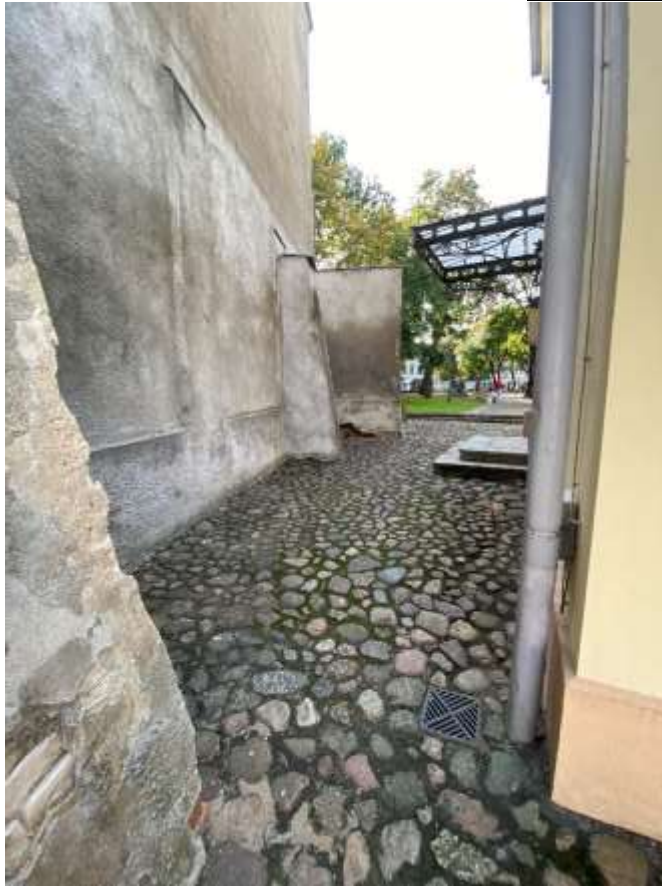
Nr. 3

Grindinys teritorijos R dalyje

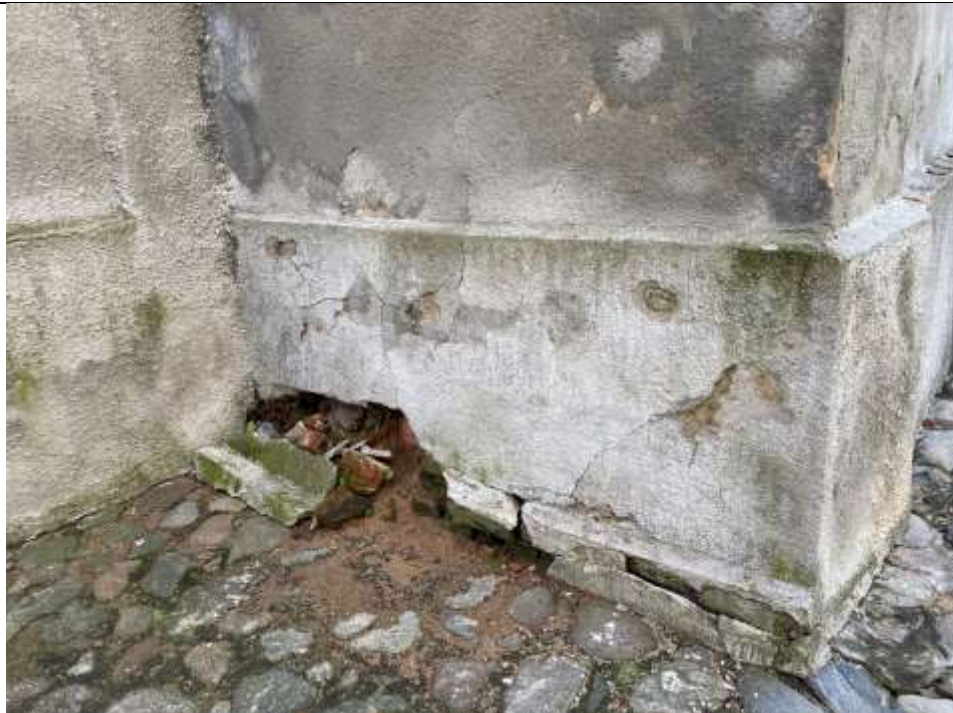
Nr. 4

Nuogrinda R dalyje

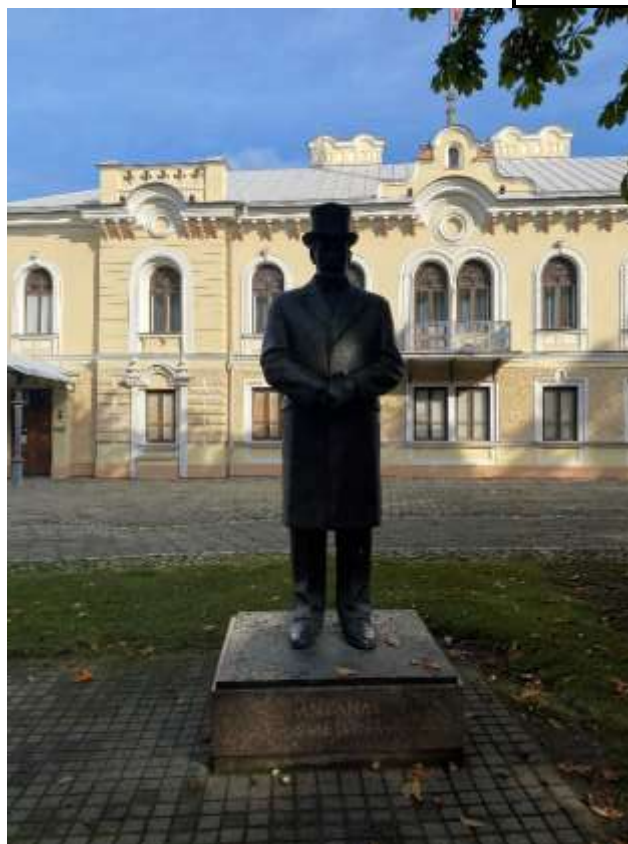
Nr. 7

Antano Smetonos skulptūra

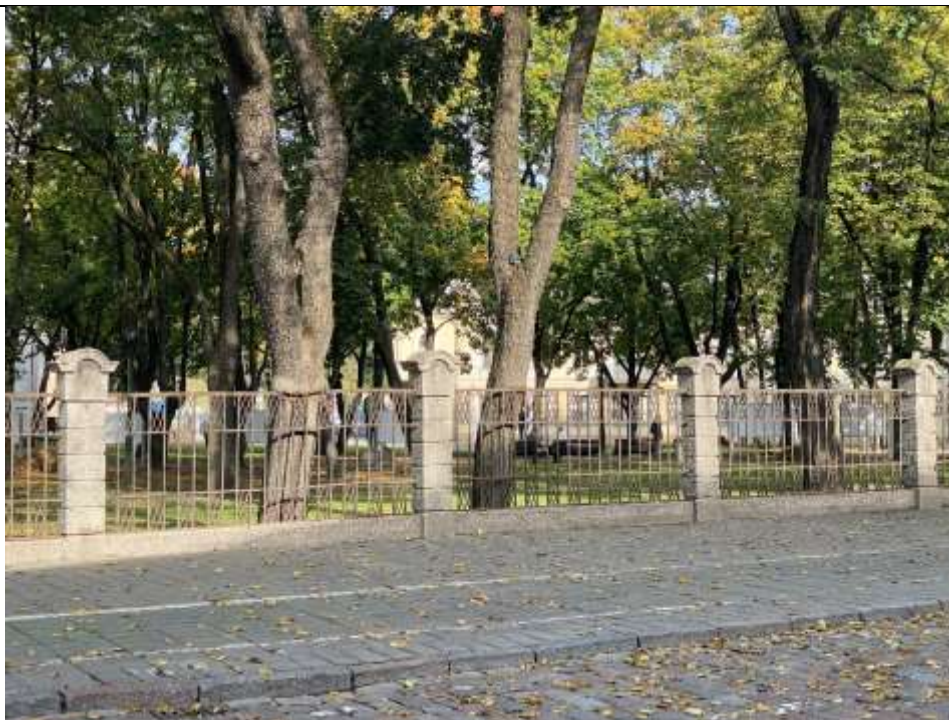
Nr. 8

Tvora su vartais PV
