KULTŪROS PAVELDO OBJEKTO BŪKLĖS PATIKRINIMO AKTAS

2020-12-16 Nr. 55-16-90

1. Pavadinimas: Namas.
2. Unikalus kodas Kultūros vertybių registre: 10700.
3. Nekilnojamojo kultūros paveldo vertinimo tarybos akto patvirtinimo data ir numeris (jei aktas patvirtintas): 2019-11-18; Nr: KPD-SK-415.
4. Adresas: Kauno miesto sav., Kauno m., A. Mickevičiaus g. 16.
5. Valdytojas: -
(vardas, pavardė, gyv. vieta, tel. numeris/juridinio asmens pavadinimas, teisinė forma, buveinė, kodas, tel. numeris)
6. Paskelbtas ar nepaskelbtas saugomu kultūros paveldo objektu: Valstybės saugomas.
7. Ankstesnio būklės patikrinimo akto data ir numeris: 2015-08-14 Nr. 55-16-55.

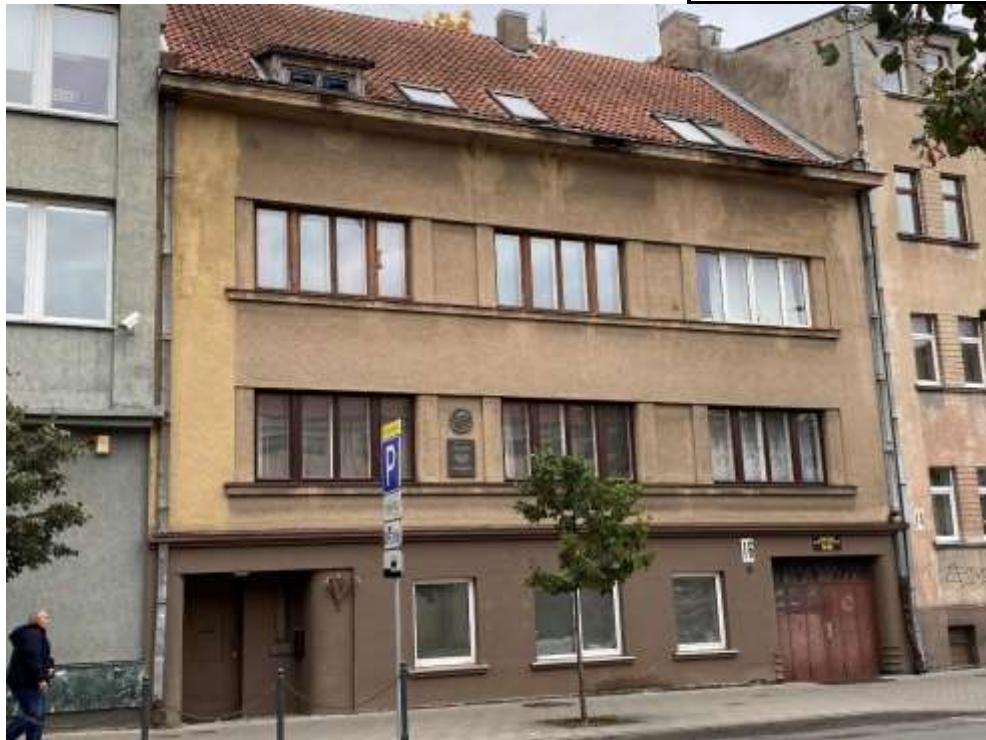
Nr. 1

Namo V fasadas

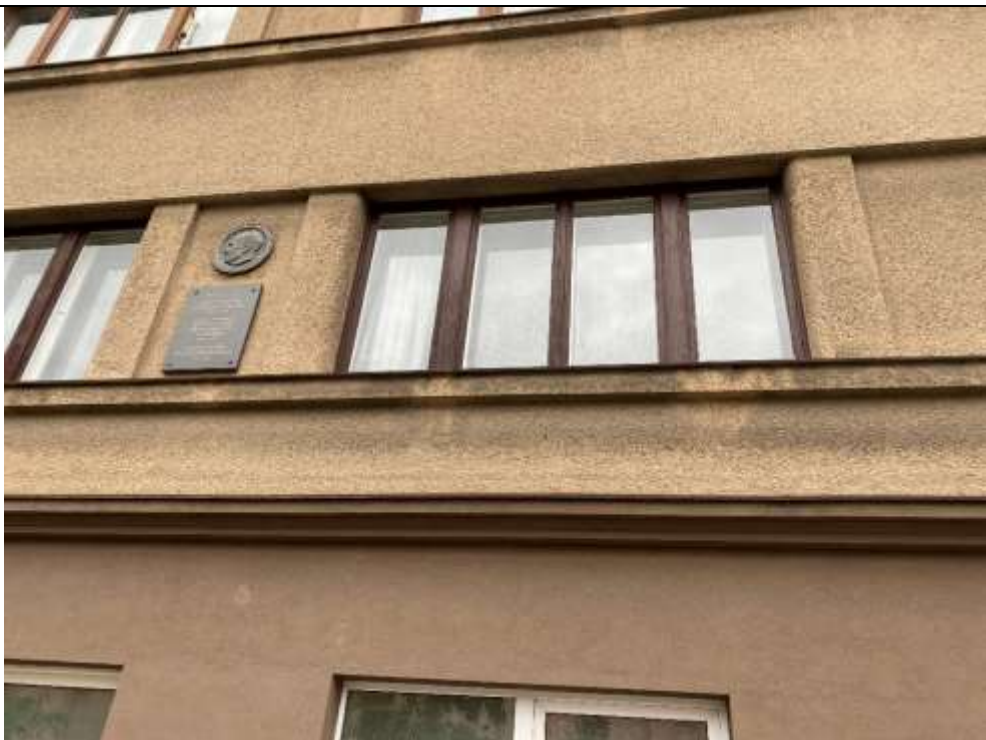
Nr. 2

Namo V fasado fragmentas

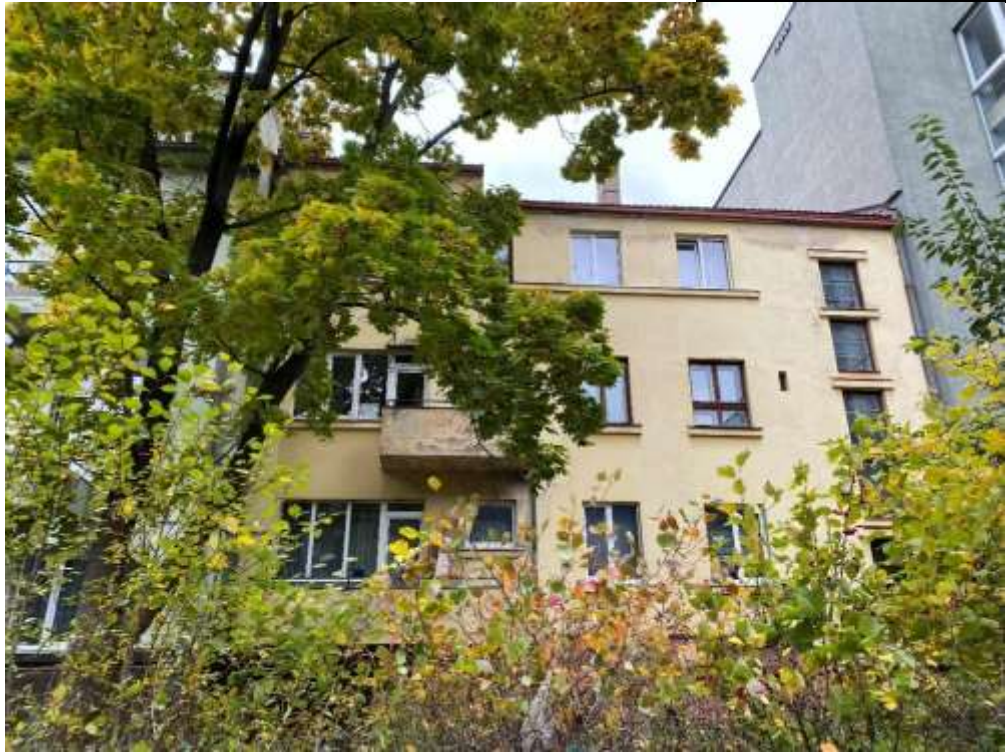
Nr. 3

Namo R fasadas

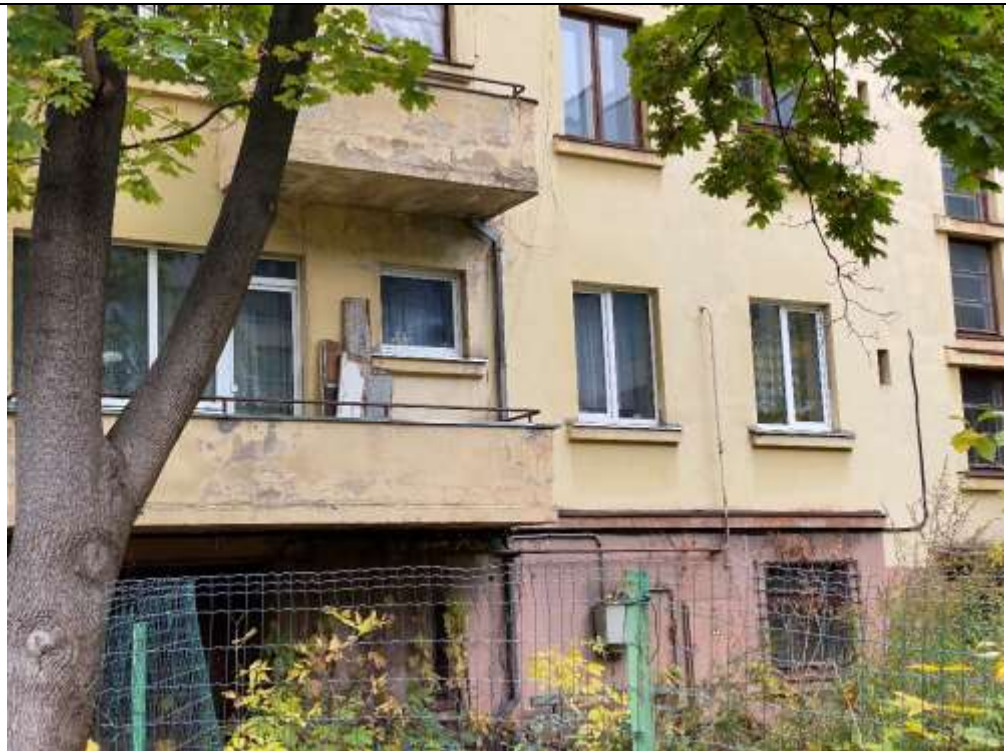
Nr. 4

Pavadinimas Namu R fasadas
