**KULTŪROS PAVELDO OBJEKTO BŪKLĖS PATIKRINIMO AKTAS**

2020-12-16 Nr. 55-16-91

1. Pavadinimas: Namas.
2. Unikalus kodas Kultūros vertybių registre: 26208.
3. Nekilnojamojo kultūros paveldo vertinimo tarybos akto patvirtinimo data ir numeris (jei aktas patvirtintas): 2015-02-09; Nr: KPD-SK-249.
4. Adresas: Kauno miesto sav., Kauno m., Muitinės g. 1.
5. Valdytojas: -  
(vardas, pavardė, gyv. vieta, tel. numeris/juridinio asmens pavadinimas, teisinė forma, buveinė, kodas, tel. numeris)
6. Paskelbtas ar nepaskelbtas saugomu kultūros paveldo objektu: Valstybės saugomas.
7. Ankstesnio būklės patikrinimo akto data ir numeris: 2020-03-13 Nr. 55-7-3.

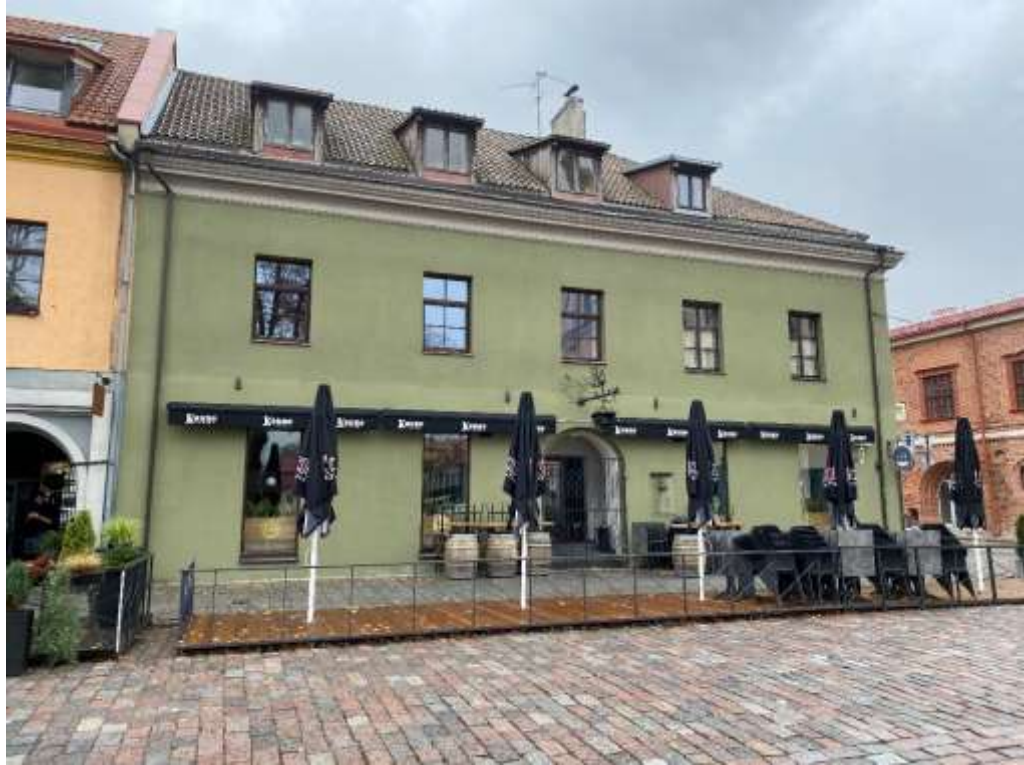
Nr. 5 Pavadinimas Namu V fasadas  
Fotografavo Justė Martišauskaitė

10. Išvados apie kultūros paveldo objekto fizinės būklės pokytį: Apžiūrėtas objektas yra įrašytas į Kultūros vertybių registrą (unikalus numeris Kultūros vertybių registre – 26208), valstybės saugomas, turintis architektūrinį, archeologinį, istorinį ir dailės vertingųjų savybių pobūdį. Aukštis ir/ar aukštingumas - dviejų aukštų su rūsiu. Tūrinė erdvinė kompozicija - kampinio, apverstos „L“ raidės formos plano, dviejų aukštų su rūsiu. Stogo forma – šlaitinė; stogo dangos tipas - keramikinių čerpių dangos tipas. Kapitalinės sienos - autentiškų mūrinių tinkuotų pagrindinių sienų tinklas; išorinių plytų ir akmenų mūro rūšio po fligelio R dalimi sienų fragmentai; autentiškos stačiakampės langų ir durų angos; arkinė anga V fasade. Fasadų architektūrinis sprendimas, fasadų kompozicija - fasadai plokštuminiai, lakoniški; fasadų apdaila ir puošyba - tinko medžiagos tipas; vainikuojančio juostinio karnizo tipas; metalinė kaltinė reklaminė iškaba V fasade. Bendra pastato būklė nuo paskutinio patikrinimo iš esmės nepakitusi.
