KULTŪROS PAVELDO OBJEKTO BŪKLĖS PATIKRINIMO AKTAS

2020-12-16 Nr. 55-16-92

1. Pavadinimas: Pastatas.
2. Unikalus kodas Kultūros vertybių registre: 25023.
3. Nekilnojamojo kultūros paveldo vertinimo tarybos akto patvirtinimo data ir numeris (jei aktas patvirtintas): -.
4. Adresas: Kauno miesto sav., Kauno m., Rotušės a. 1.
5. Valdytojas: -
(vardas, pavardė, gyv. vieta, tel. numeris/juridinio asmens pavadinimas, teisinė forma, buveinė, kodas, tel. numeris)
6. Paskelbtas ar nepaskelbtas saugomu kultūros paveldo objektu: Valstybės saugomas.
7. Ankstesnio būklės patikrinimo akto data ir numeris: 2018-10-04 Nr. 55-7-37.

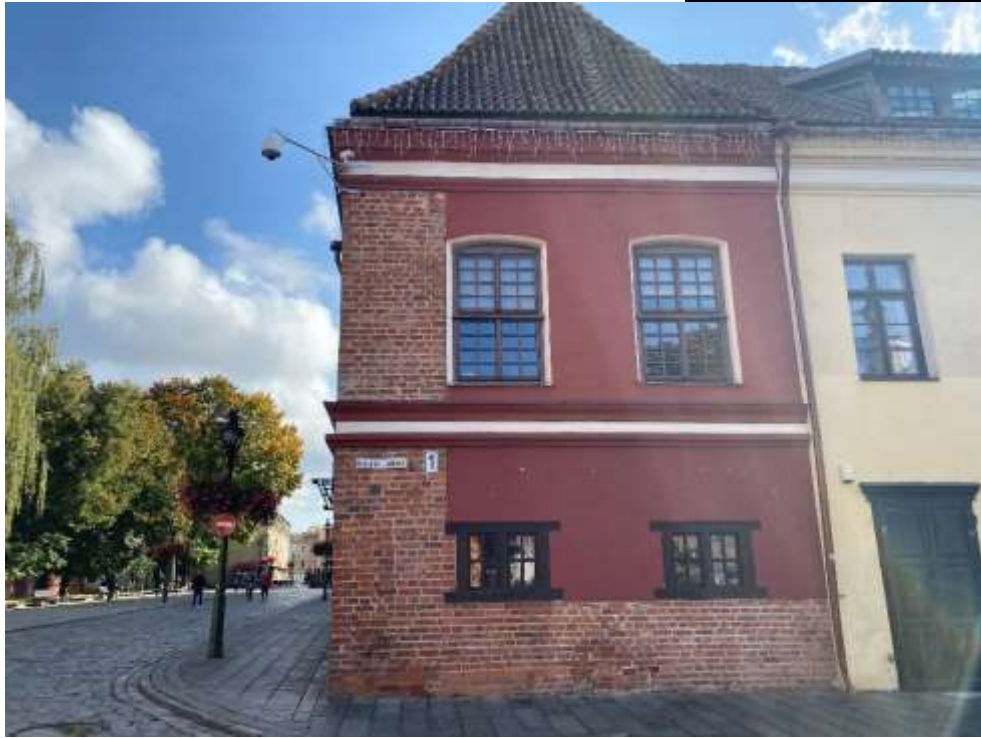
Nr. 1 Pavadinimas Pastato V fasadas
Fotografavo Justē Martišauskaitē

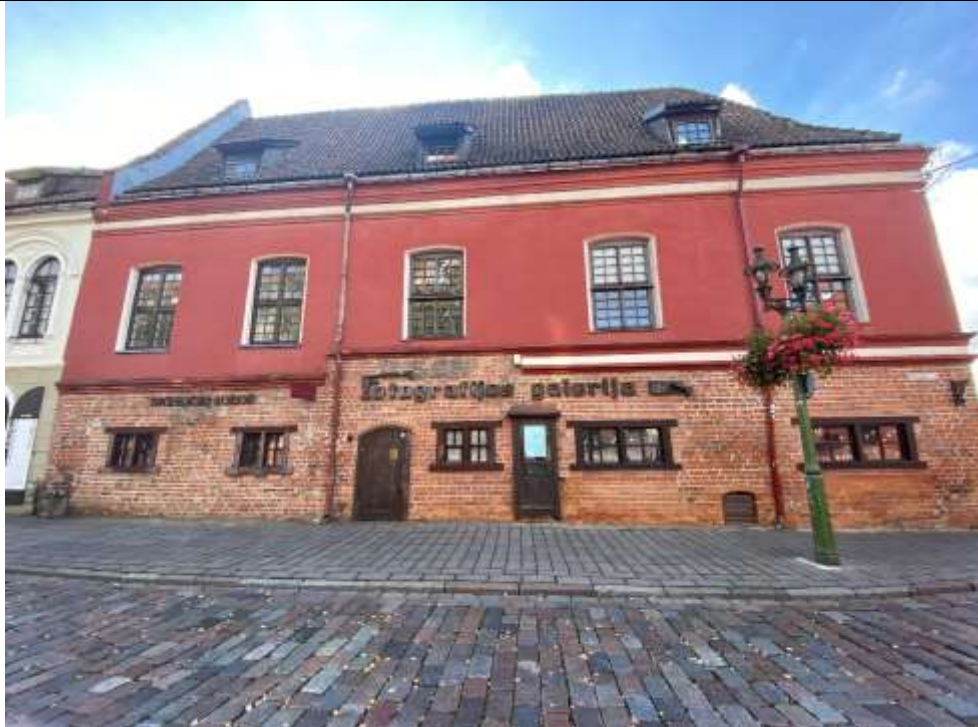
Nr. 2 Pavadinimas Pastato Š fasadas
Fotografavo Justē Martišauskaitē

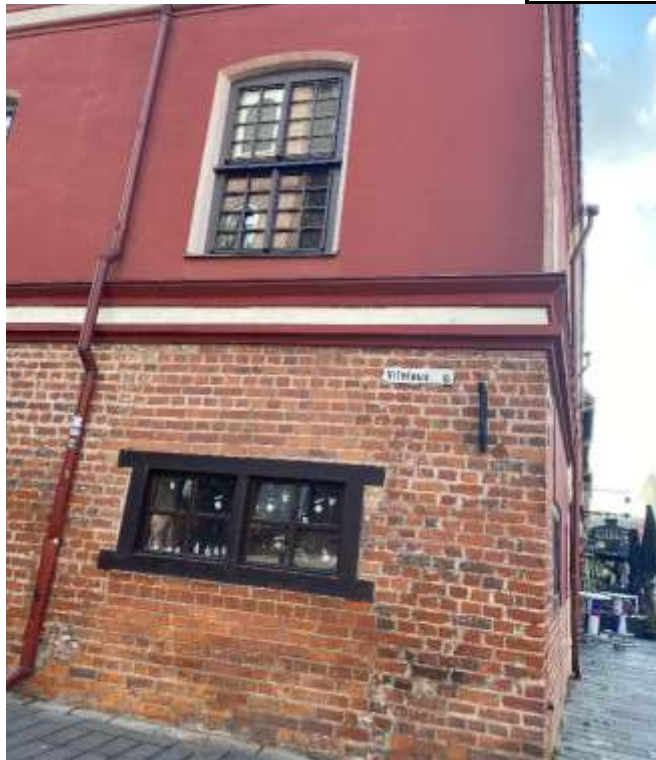
Nr. 3

Pastato Š fasado fragmentas

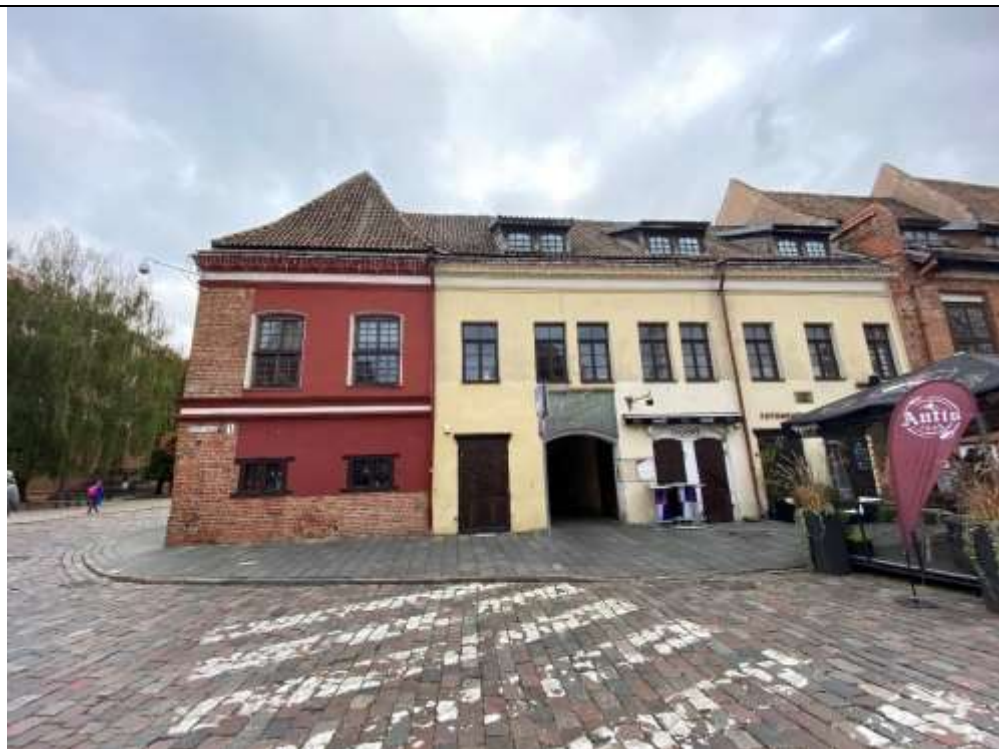
Nr. 4

Pavadinimas Pastato V fasadas

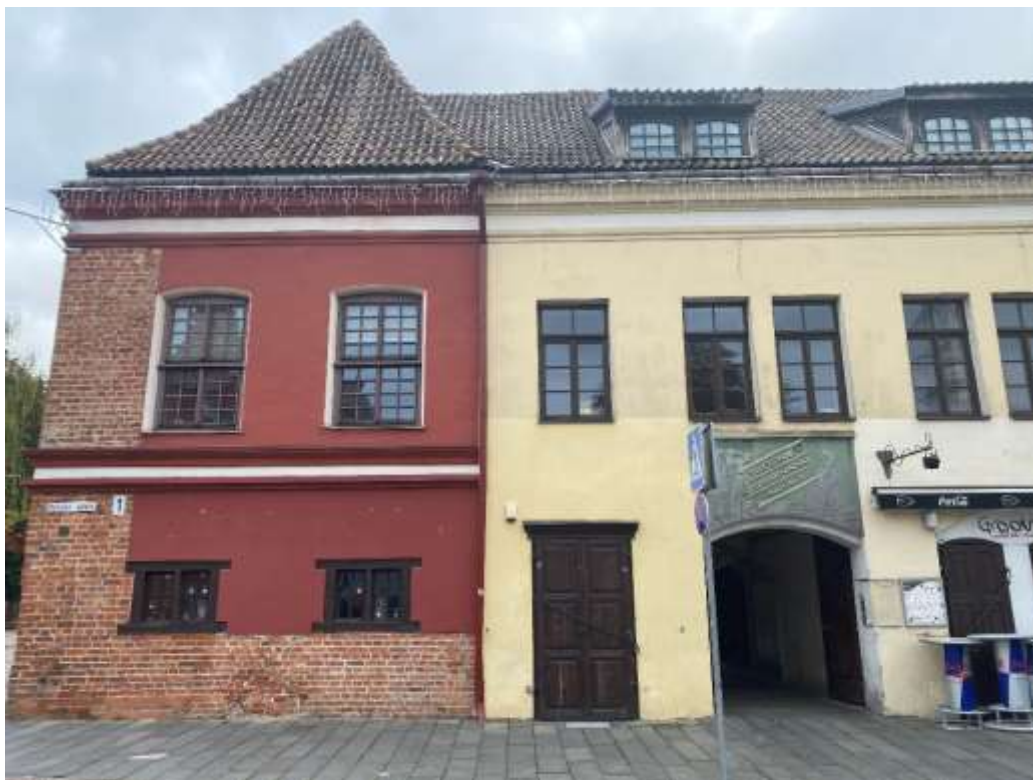
Nr. 5 Pavadinimas Pastato V fasadas
Fotografavo Justė Martišauskaitė

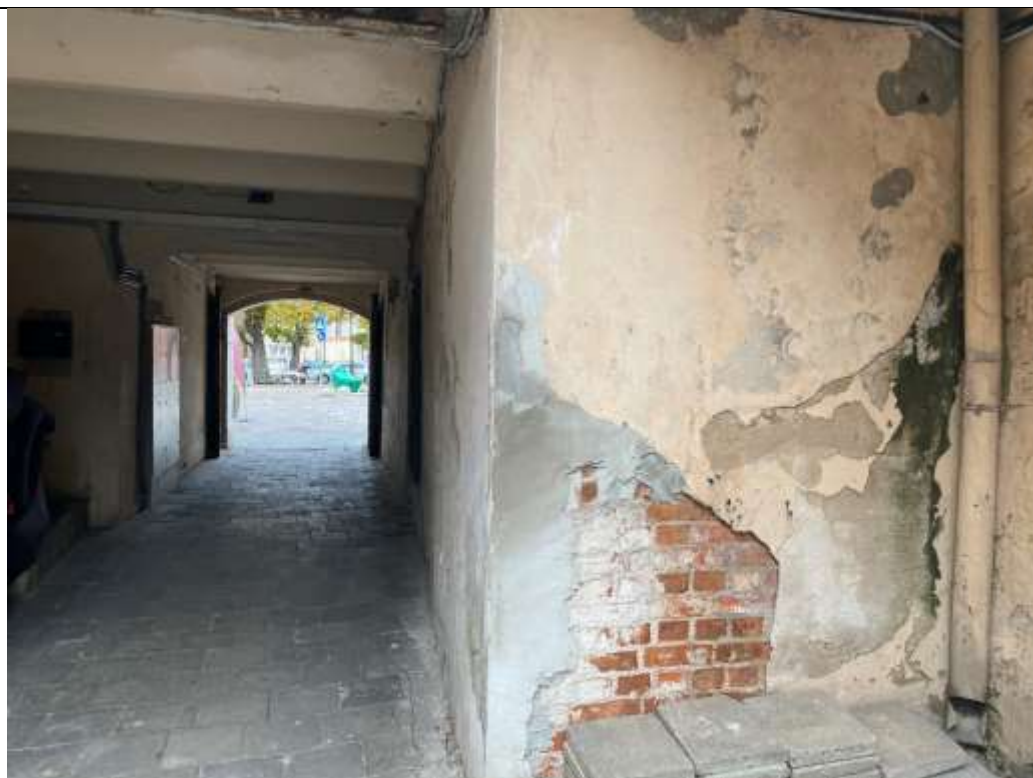
Nr. 6 Pavadinimas Vidinis kiemelis
Fotografavo Justė Martišauskaitė

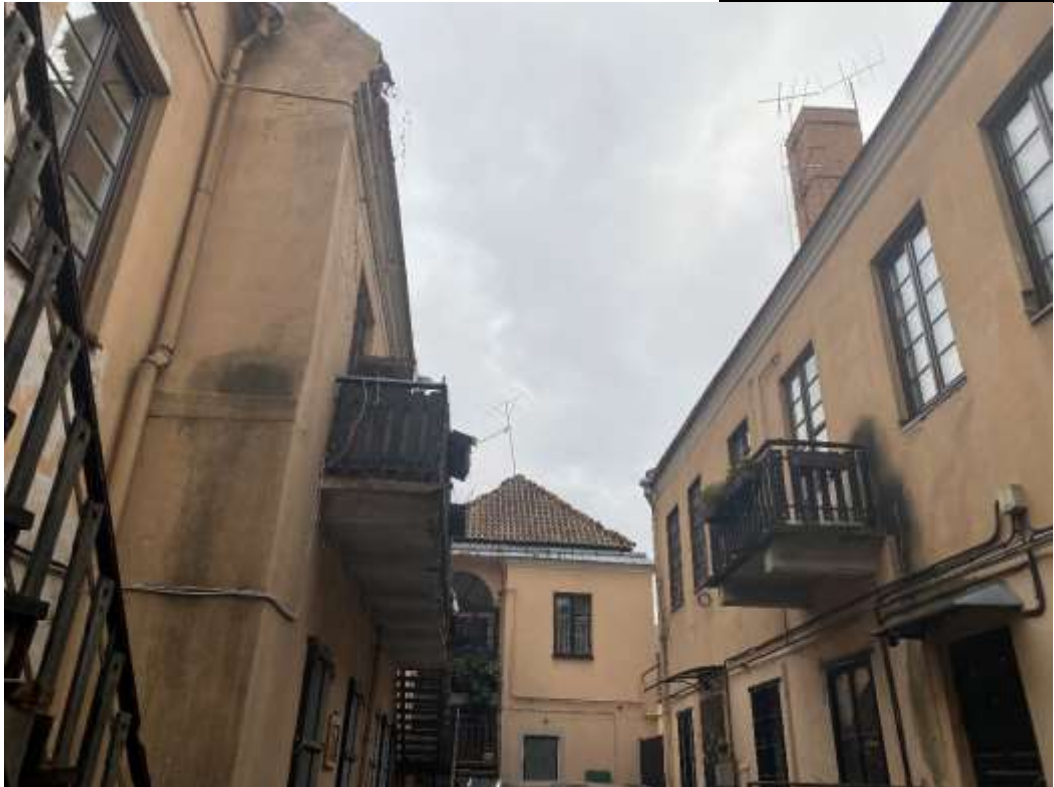
Nr. 7

Vidinis kiemelis

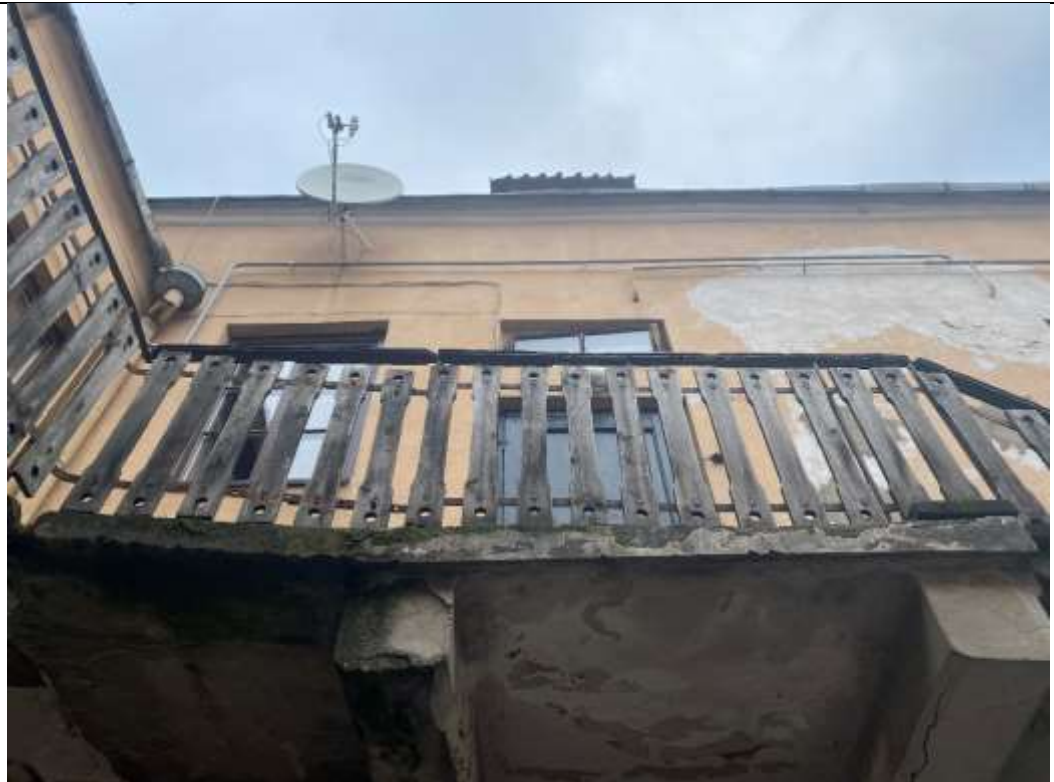
Nr. 8

Pavadinimas Vidinis kiemelio fragmentas
