KULTŪROS PAVELDO OBJEKTO BŪKLĖS PATIKRINIMO AKTAS

2020-12-16 Nr. 55-16-94

1. Pavadinimas: Šv. Gertrūdės bažnyčia.
2. Unikalus kodas Kultūros vertybių registre: 820.
3. Nekilnojamojo kultūros paveldo vertinimo tarybos akto patvirtinimo data ir numeris (jei aktas patvirtintas): 2016-12-05; Nr: KPD-SK-317.
4. Adresas: Kauno miesto sav., Kauno m., Laisvės al. 101B.
5. Valdytojas: -
6. Paskelbtas ar nepaskelbtas saugomu kultūros paveldo objektu: Paminklas.
7. Ankstesnio būklės patikrinimo akto data ir numeris: 2015-04-07 Nr. 55-16-6.

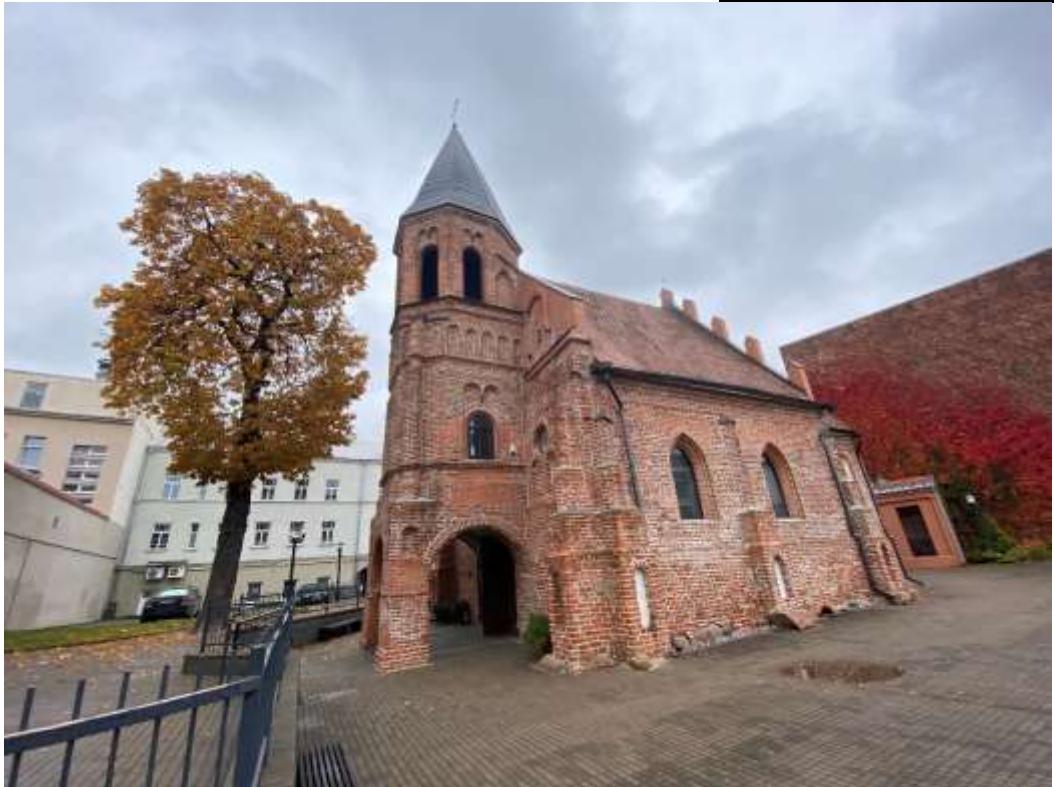
Nr. 1

Bažnyčia iš P pusės

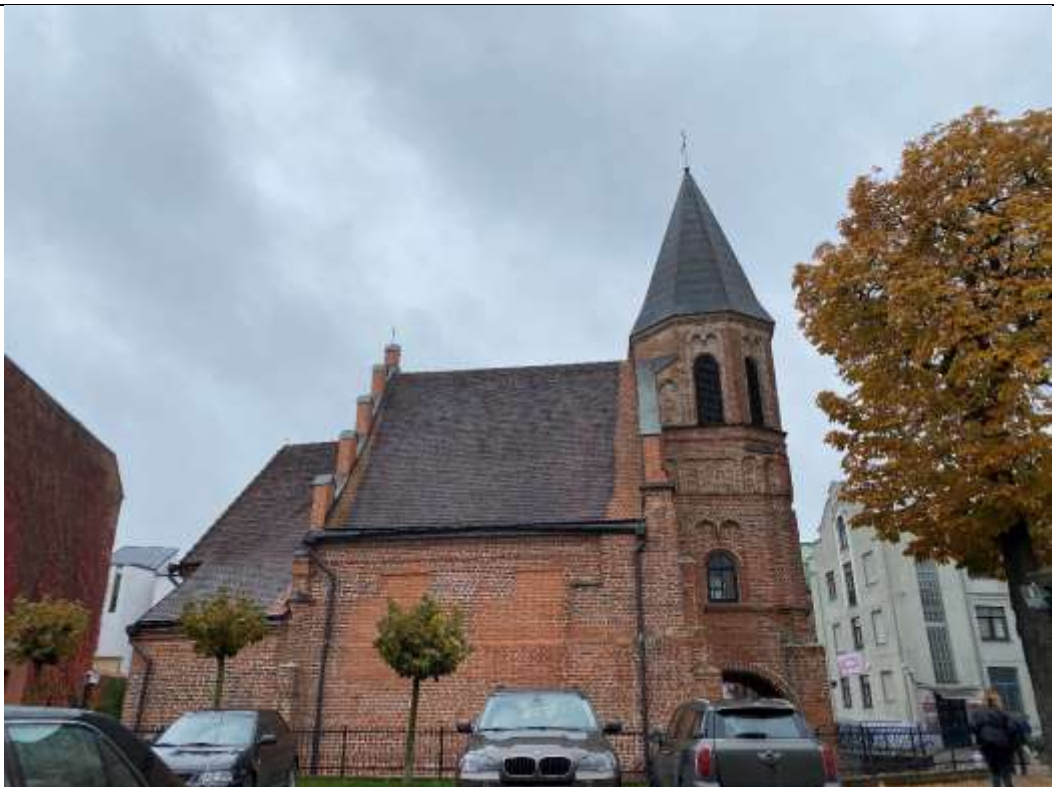
Nr. 2

Pavadinimas Bažnyčios Š fasadas

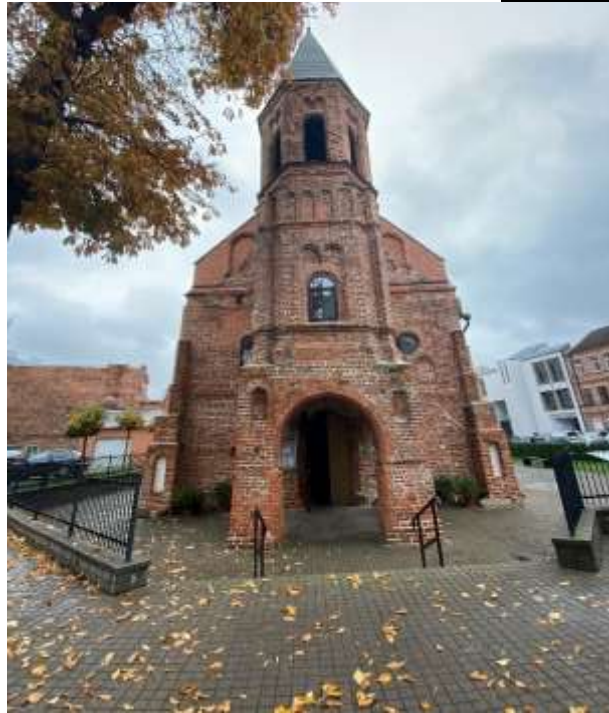
Nr. 3 Pavadinimas Bažnyčios V fasadas

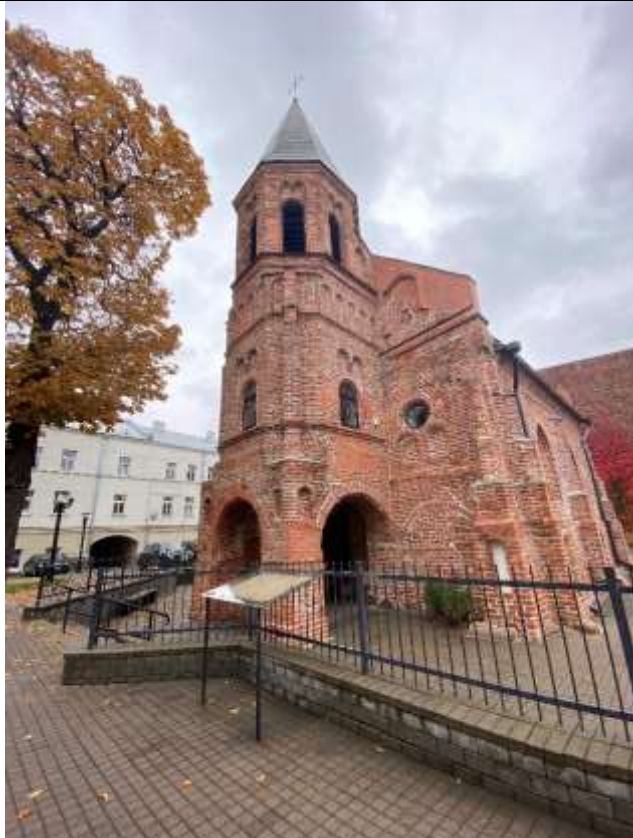
Nr. 4 Pavadinimas Bažnyčia iš PV pusės

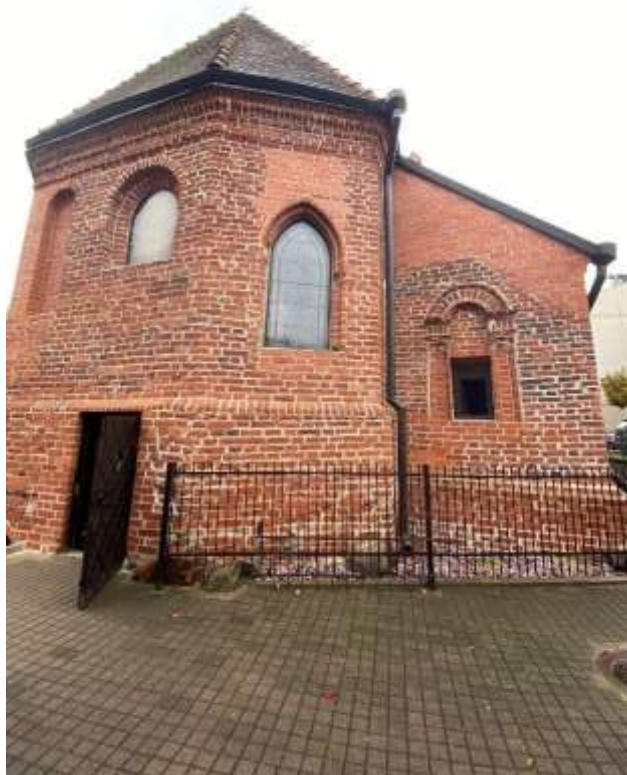
Nr. 5 Pavadinimas Bažnyčios R fasadas
Fotografavo Justė Martišauskaitė

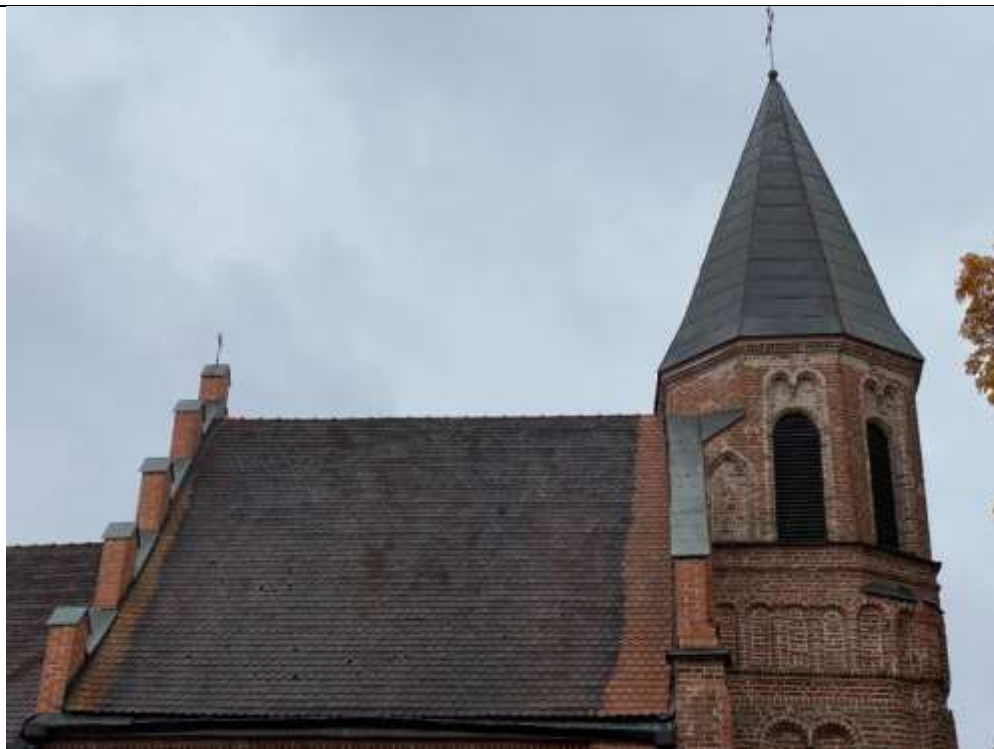
Nr. 6 Pavadinimas Š fasado fragmentas
Fotografavo Justė Martišauskaitė

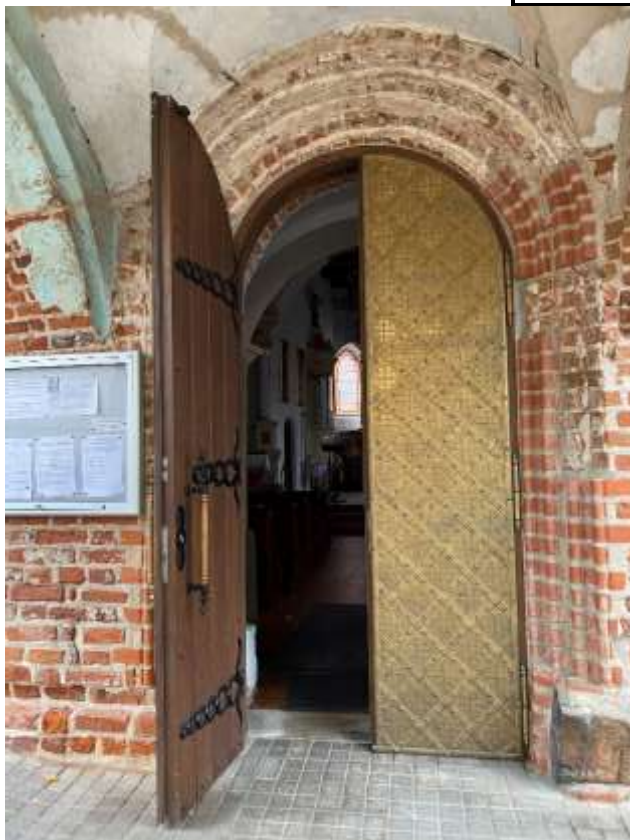
Nr. 7

Pagrindinio įėjimo portalas

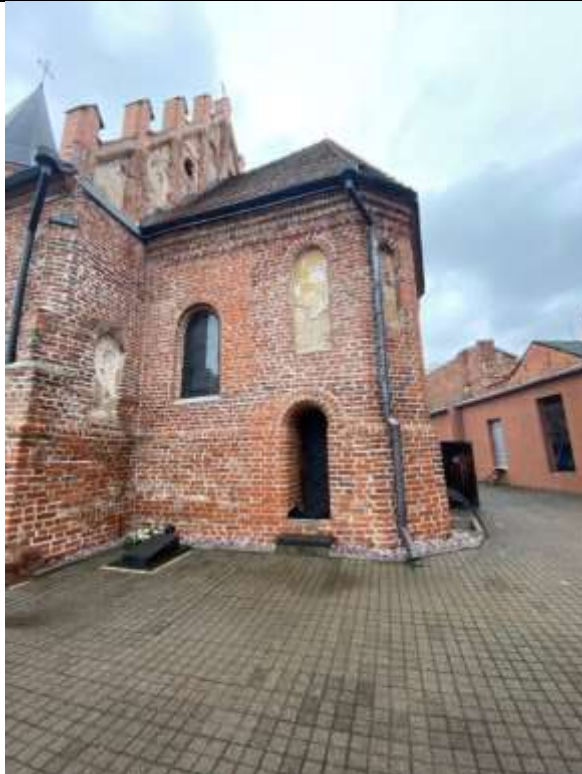
Nr. 8

Pavadinimas Apsidė iš P pusės

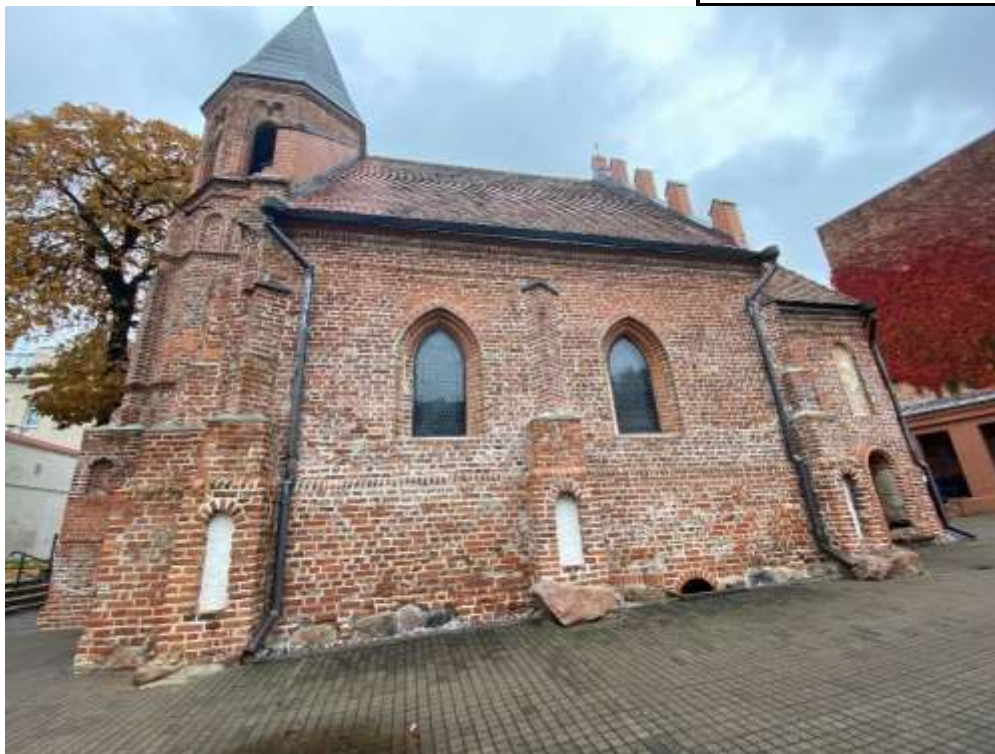
Nr. 9
Fotografavo

Pavadinimas Bažnyčia iš P pusės
Justė Martišauskaitė

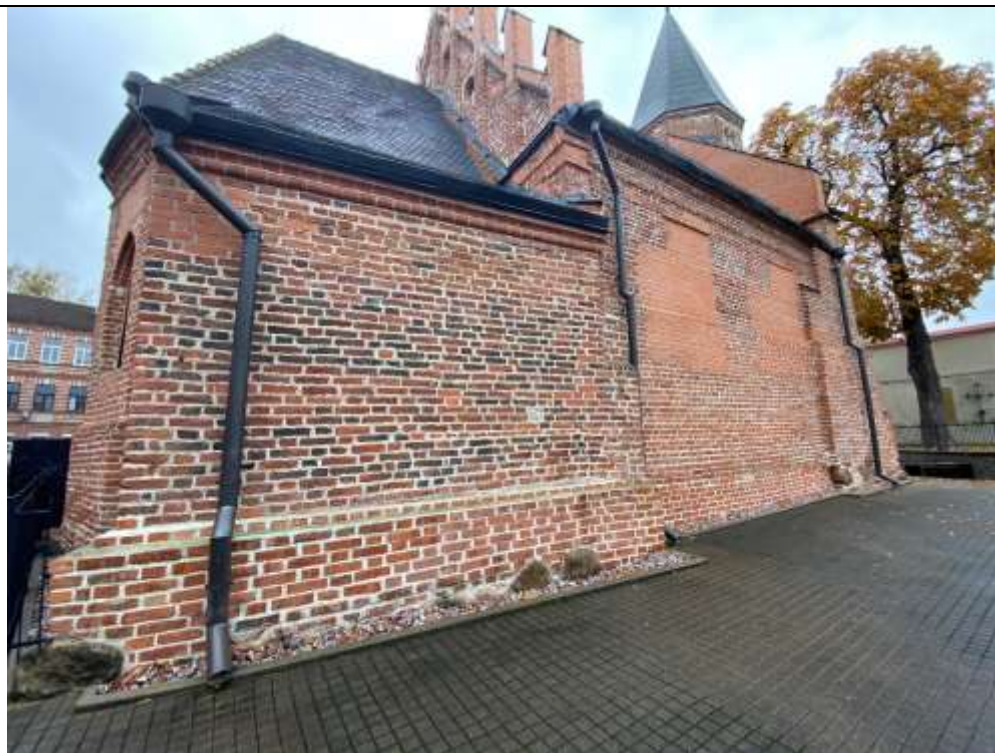
Nr. 10
Fotografavo

Pavadinimas Bažnyčios Š fasadas
Justė Martišauskaitė

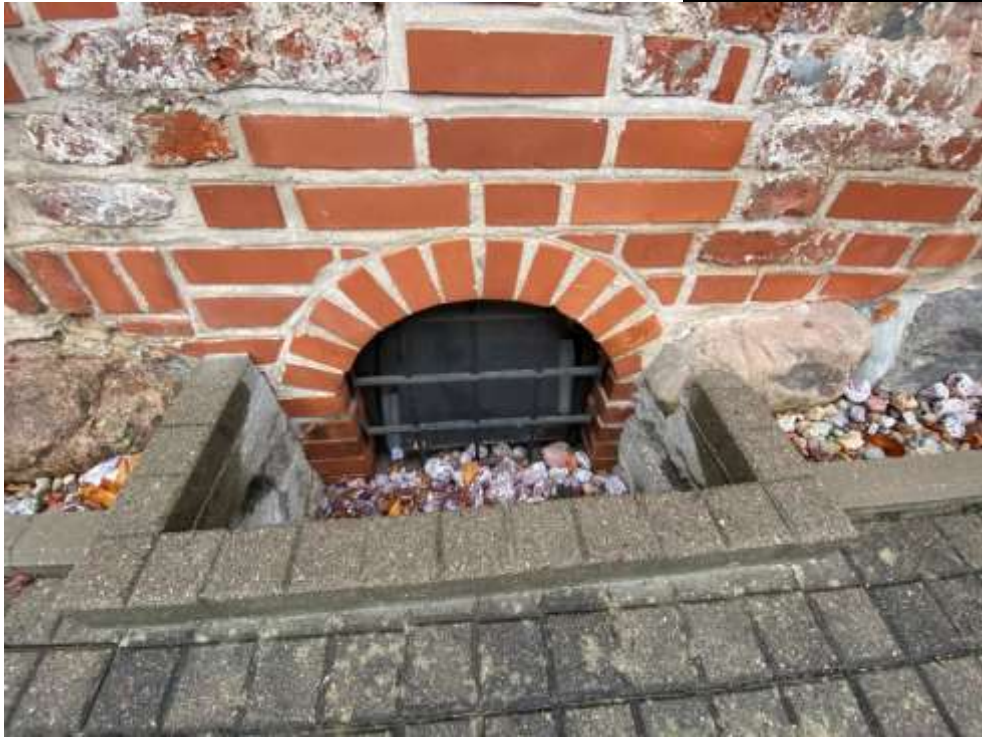
Nr. 11

Rūsio švieslangis P fasade

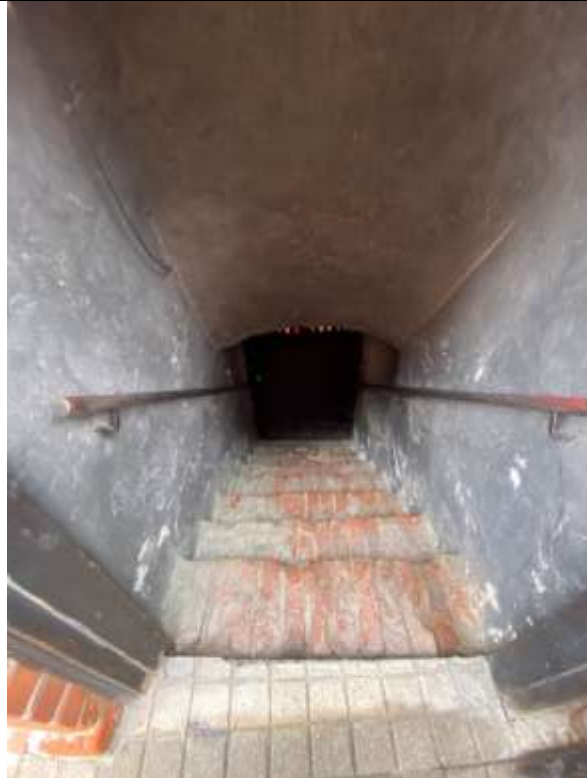
Nr. 12

Pavadinimas Iėjimas į rūši R pusėje

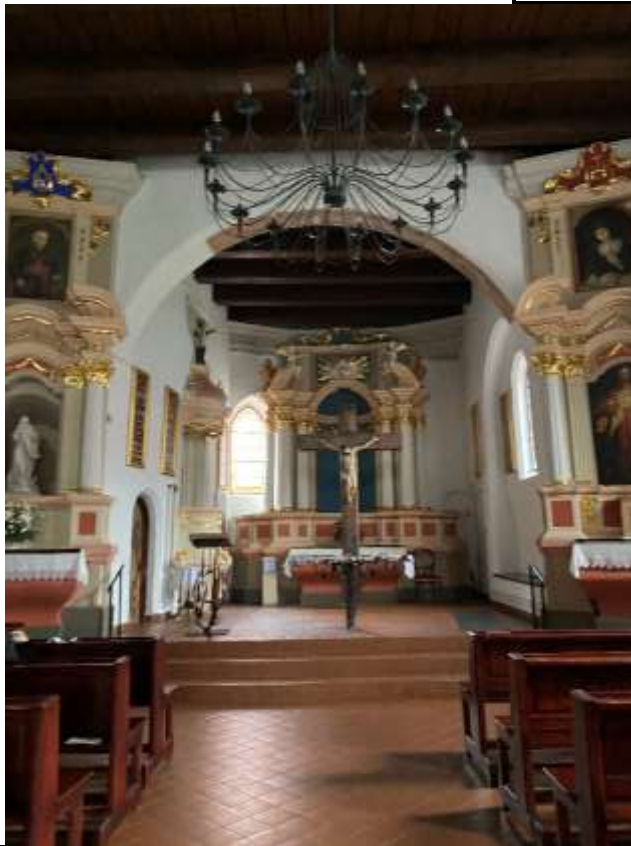
Nr. 13

Pavadinimas Presbiterija su pagrindiniu altoriumi

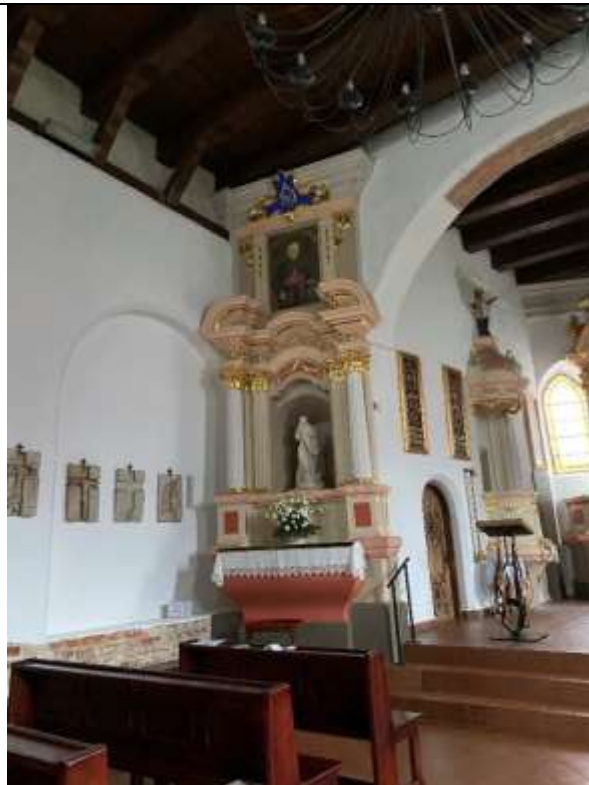
Nr. 14

Pavadinimas Šoninis kairysis altorius

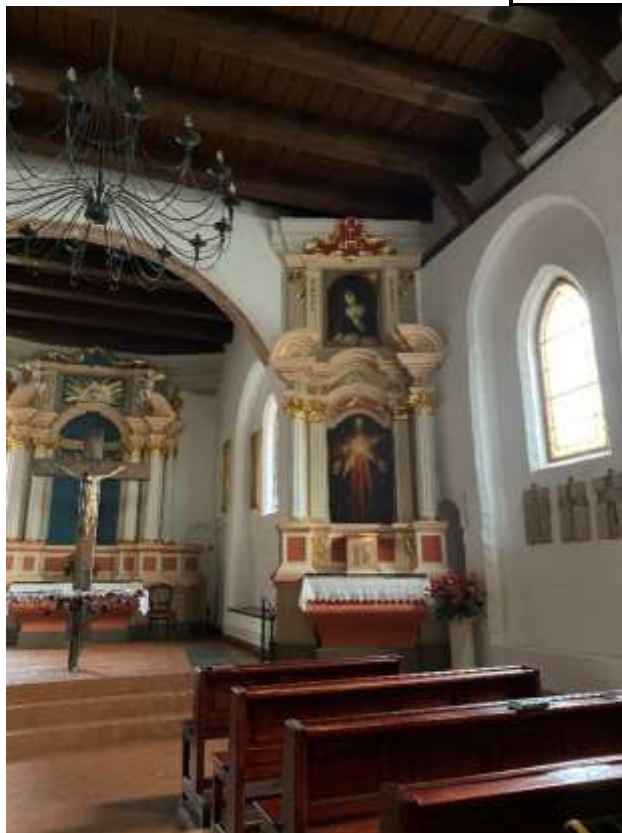
Nr. 15

Šoninis dešinysis altoriuss

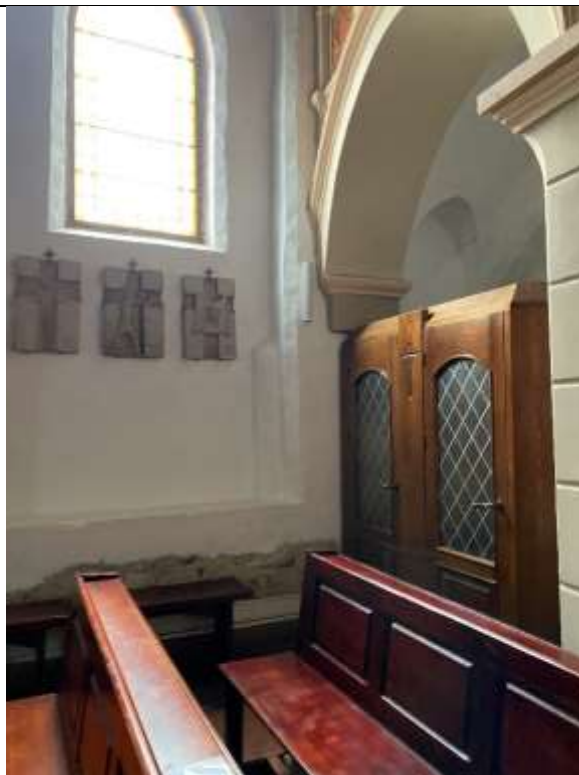
Nr. 16

Pavadinimas Interjero fragmentas
