KULTŪROS PAVELDO OBJEKTO BŪKLĖS PATIKRINIMO AKTAS

2021 09 29 Nr. 55-16-104

1. Pavadinimas: Lietuvos partizanų Tauro apygardos ir BDPS pareigūno Alfonso Vabalo-Gedimino kovos ir žūties vieta.
2. Unikalus kodas Kultūros vertybių registre: 26426.
3. Nekilnojamojo kultūros paveldo vertinimo tarybos akto patvirtinimo data ir numeris (jei aktas patvirtintas): 2013-03-05; Nr: KPD-RM-1922.
4. Adresas: Kauno miesto sav., Kauno m., Garšvės g.
5. Valdytojas: -.
6. Paskelbtas ar nepaskelbtas saugomu kultūros paveldo objektu: Valstybės saugomas.
7. Ankstesnio būklės patikrinimo akto data ir numeris: 2016-09-15 Nr. 55-16-61.

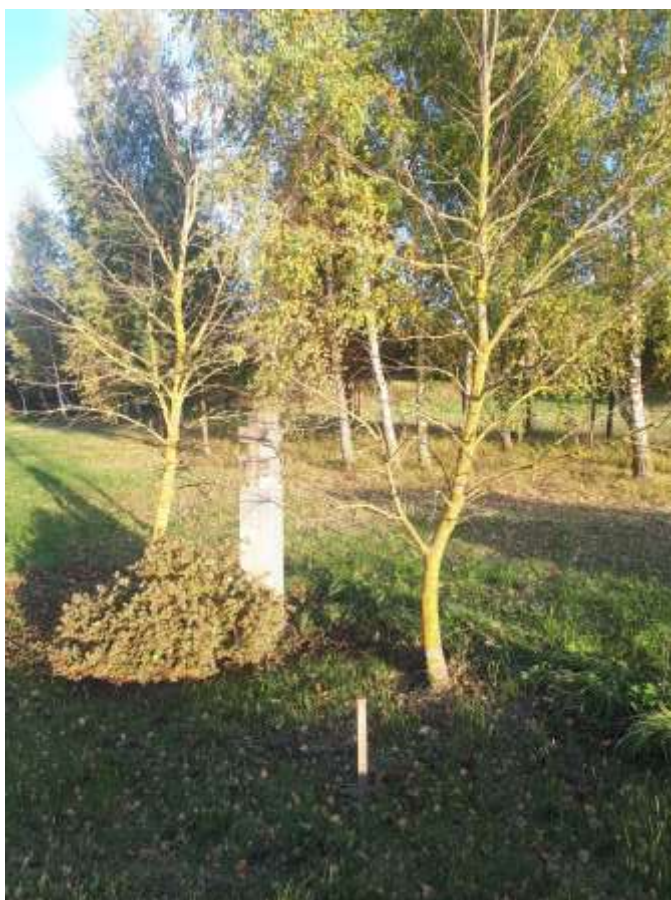
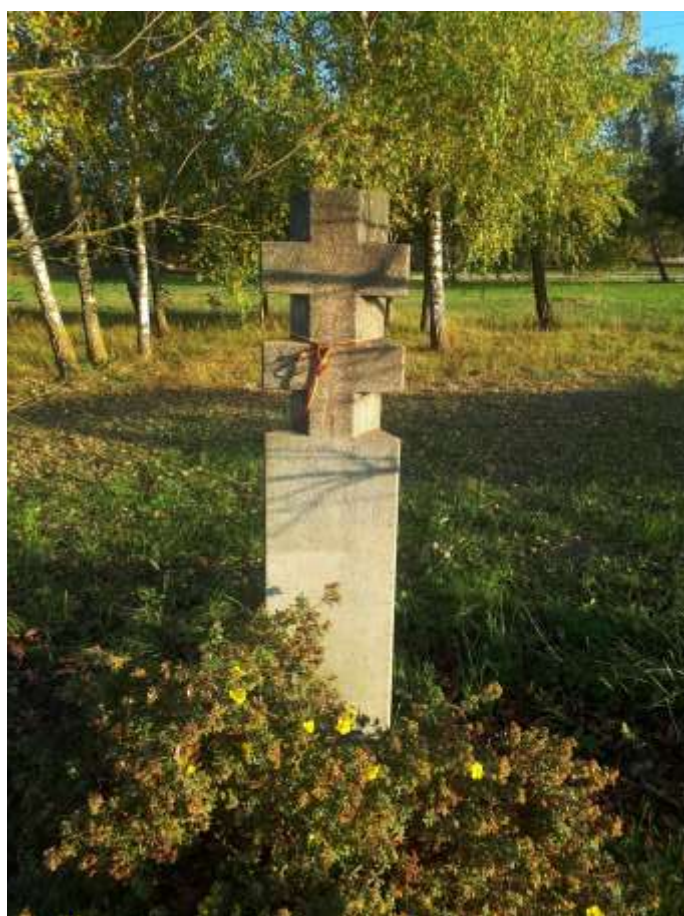
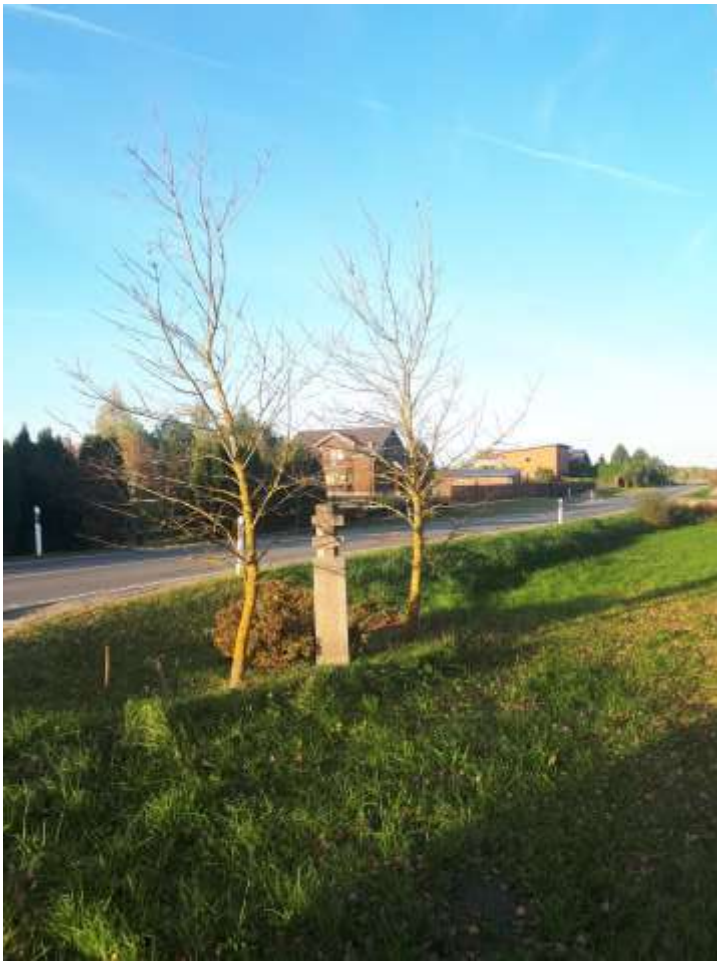
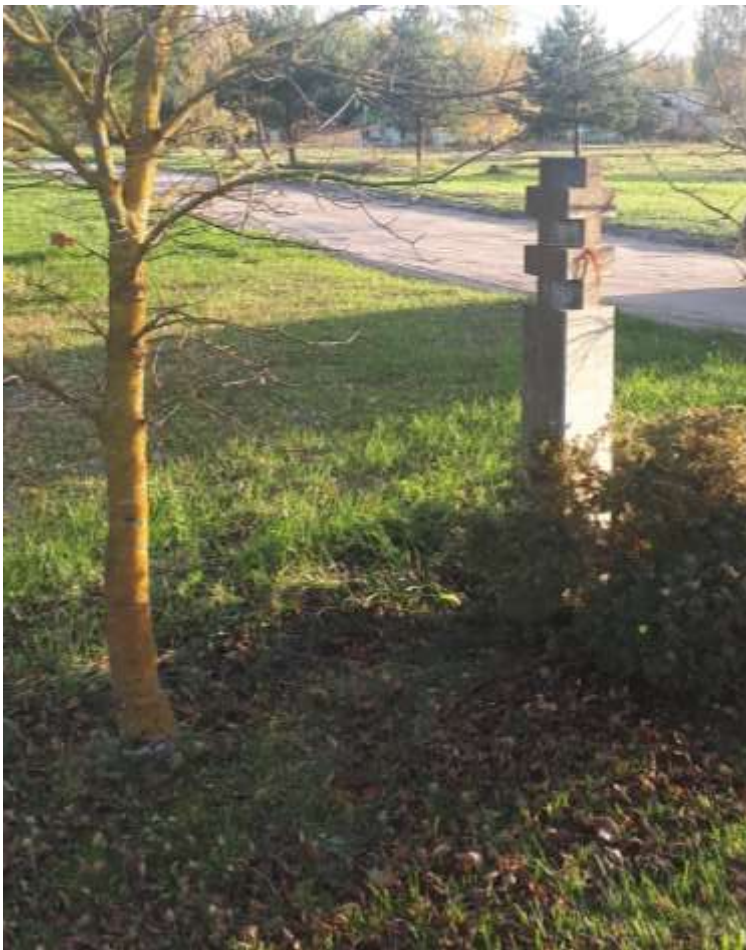
FOTOFIKSACIJA. Lietuvos partizanų Tauro apygardos ir BDPS pareigūno Alfonso Vabalo-Gedimino kovos ir žūties vieta. Fotografavo – Asta Raškevičiūtė-Šimkevičienė, 2021-09-29.

10. Išvados apie kultūros paveldo objekto fizinės būklės pokytį: Tauro apygardos partizanų štabo politinės dalies viršininko Alfonso Vabalo-Gedimino kovos ir žūties vietoje 2000 m. rugpjūčio mėn. pastatytas atminimo ženklas pagal Lietuvos gyventojų genocido ir rezistencijos tyrimų centro parengtą tipinį projektą. Atminimo ženklas vietomis patamsėjęs, pradėjo dengtis smulkiomis samanėlėmis, užrašo kai kurios raidės nusitrynusios. Nuo praeito tikrinimo atminimo ženklo būklė iš esmės nepakito, vietos reljefas – lygus.

12. Išvados apie kultūros paveldo objekto aplinkos būklės pokytį: Nuo praeito būklės tikrinimo objekto aplinkos būklė iš esmės nepakito.
