KULTŪROS PAVELDO OBJEKTO BŪKLĖS PATIKRINIMO AKTAS

2021 09 30 Nr. 55-16-109

1. Pavadinimas: Molio paruošimo technologinė įranga.
2. Unikalus kodas Kultūros vertybių registre: 24806.
3. Nekilnojamojo kultūros paveldo vertinimo tarybos akto patvirtinimo data ir numeris (jei aktas patvirtintas):
-.
4. Adresas: Kauno miesto sav., Kauno m., Laukuvos g. 29.
5. Valdytojas: -.
6. Paskelbtas ar nepaskelbtas saugomu kultūros paveldo objektu: Valstybės saugomas.
7. Ankstesnio būklės patikrinimo akto data ir numeris: 2016-08-23 Nr. 55-16-60.

FOTOFIKSACIJA. Molio paruošimo technologinė įranga. Fotografavo – Asta Raškevičiūtė-Šimkevičienė, 2021-09-30.

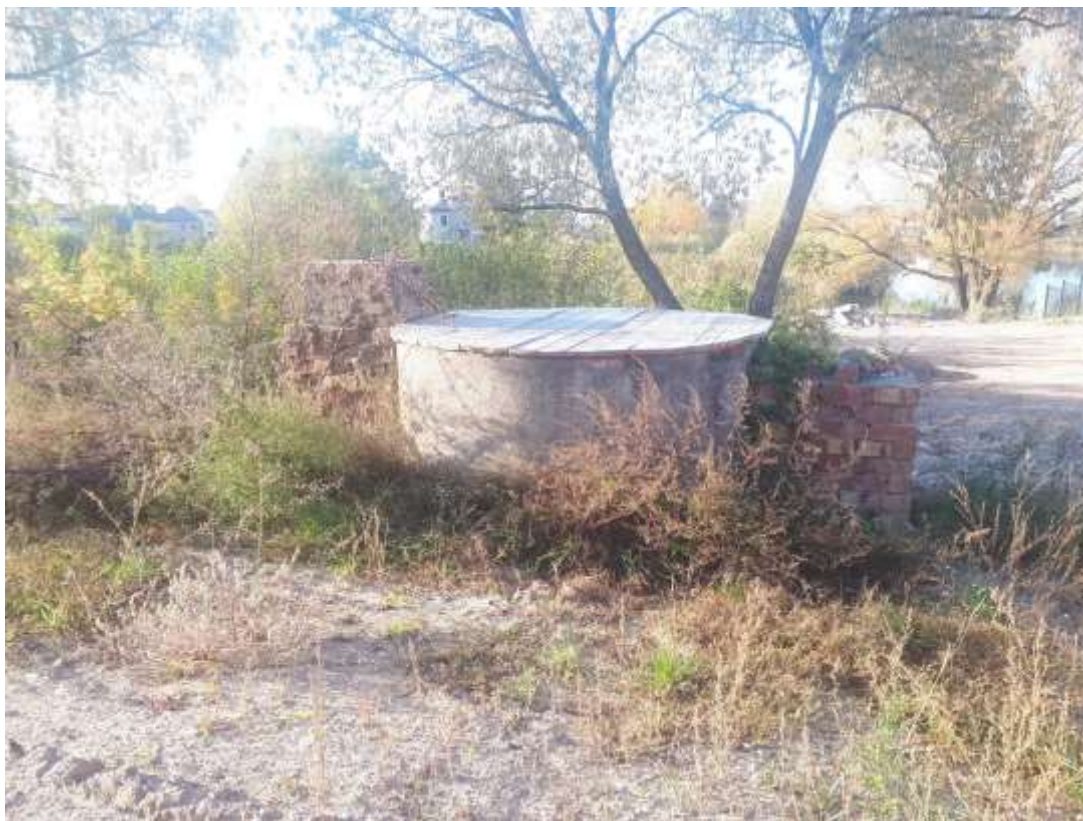
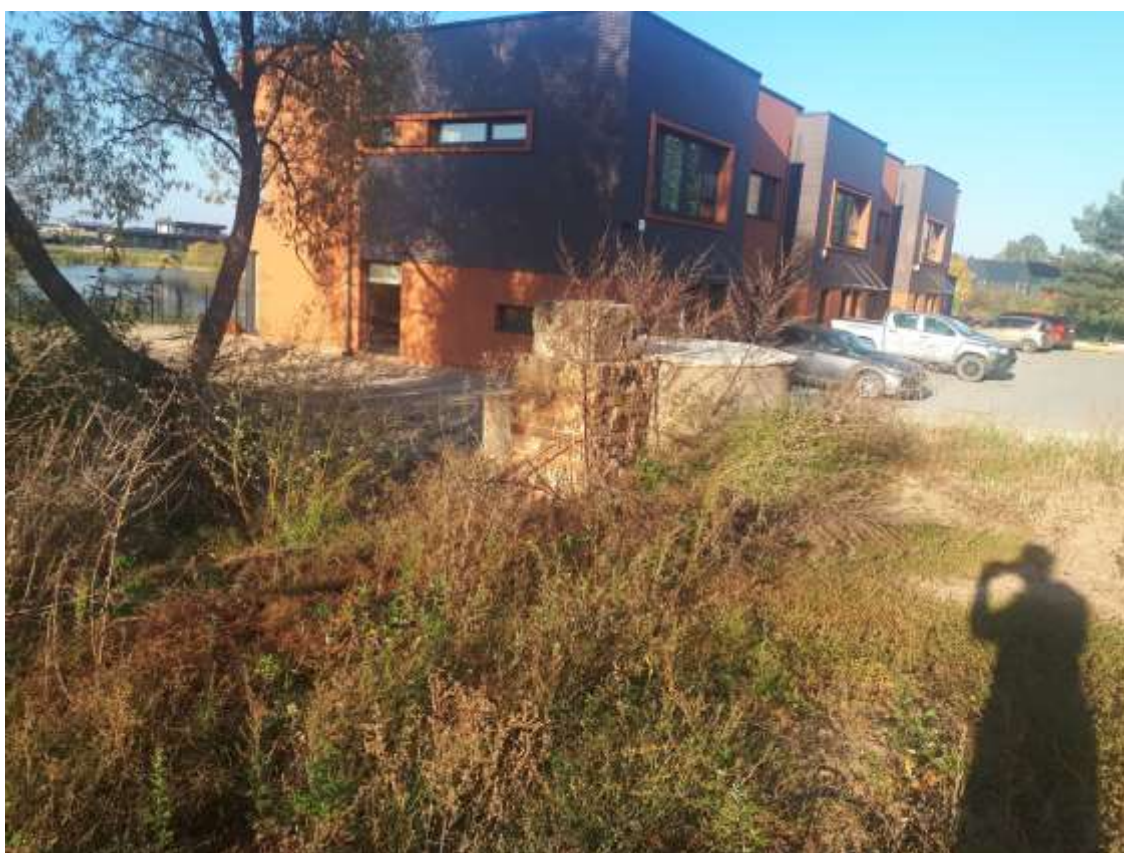
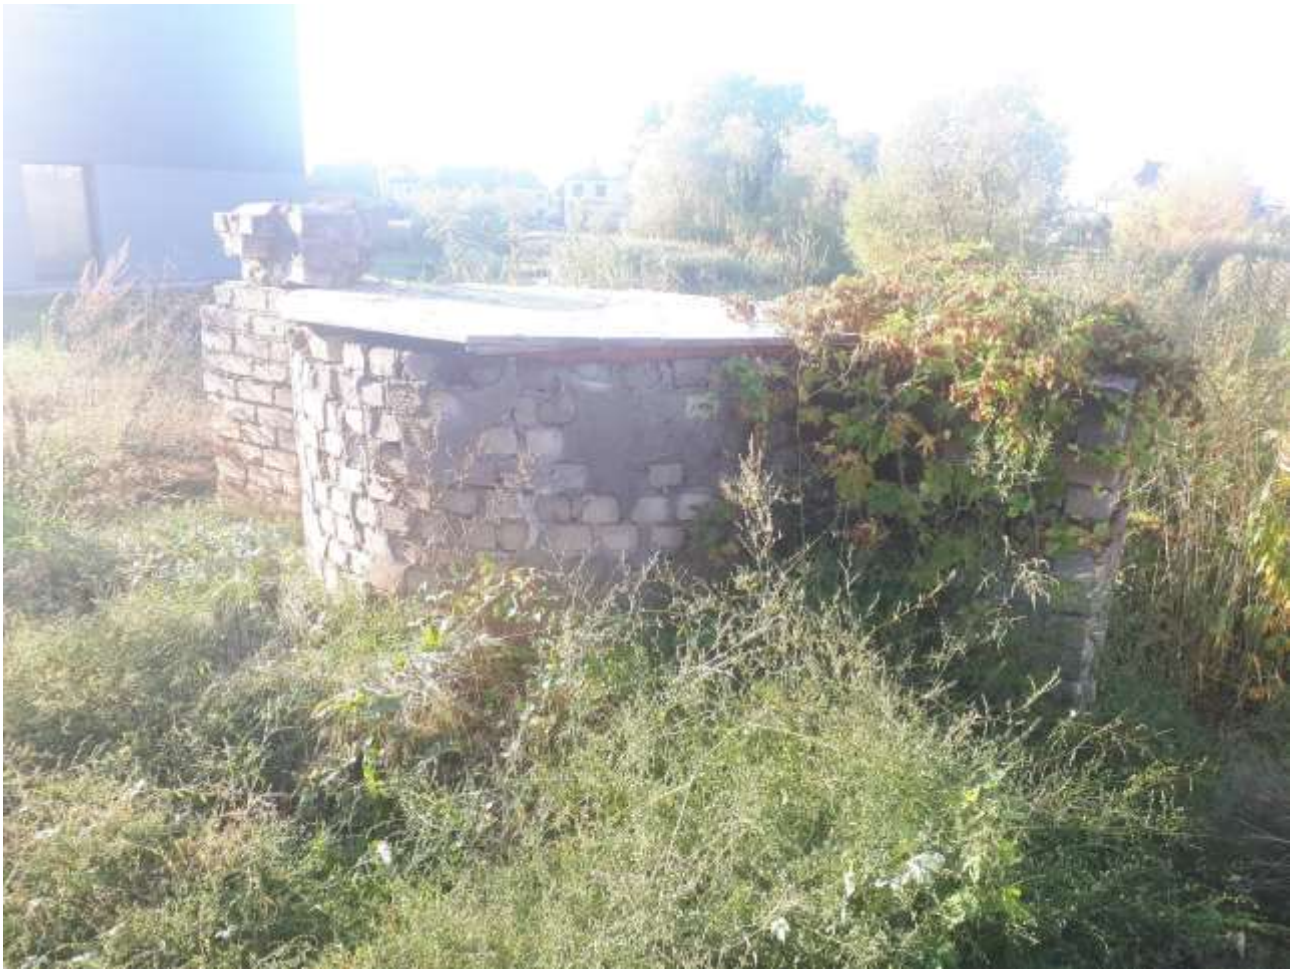
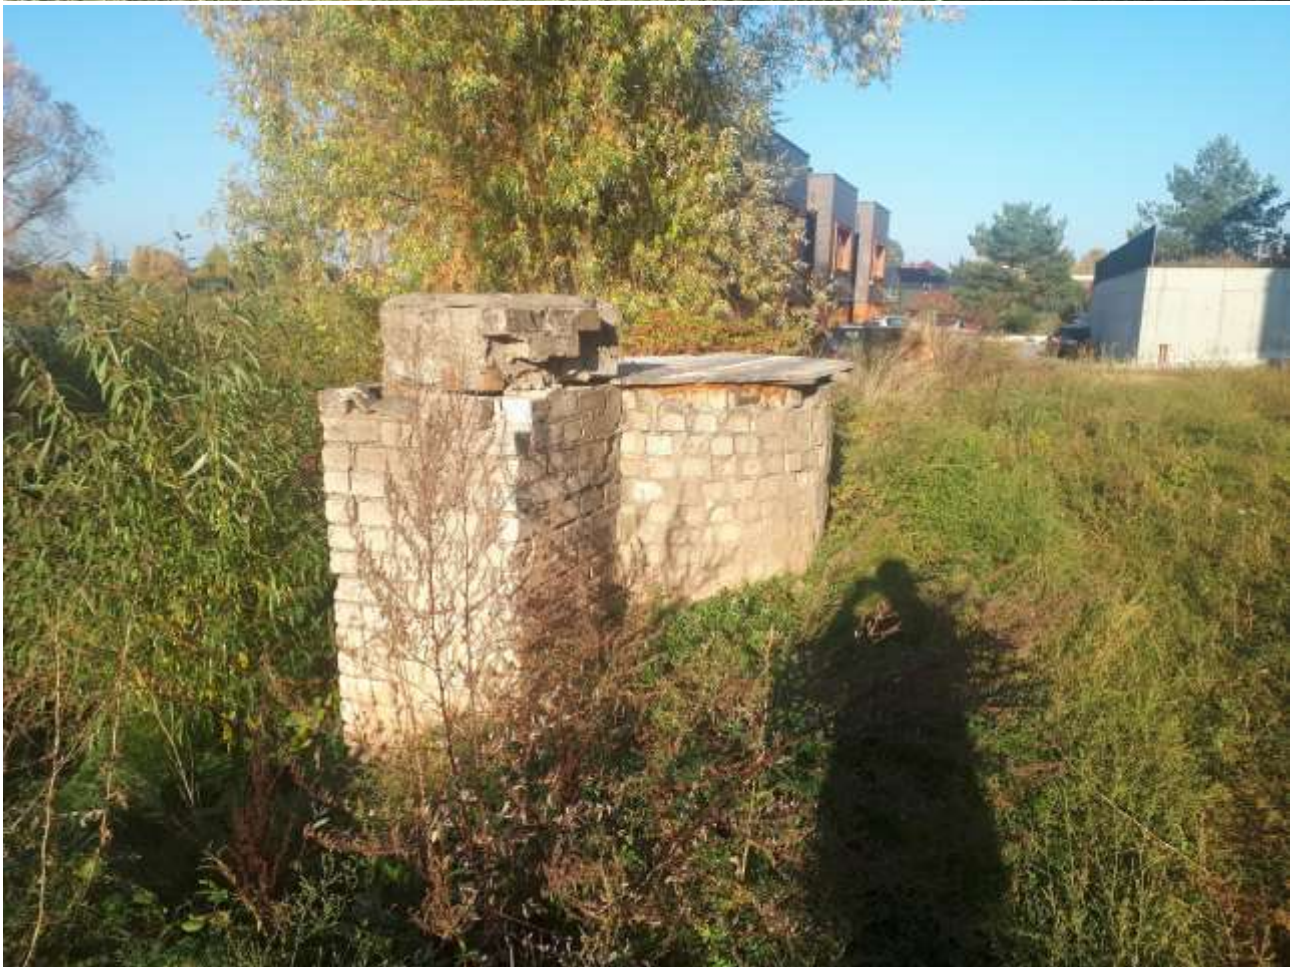
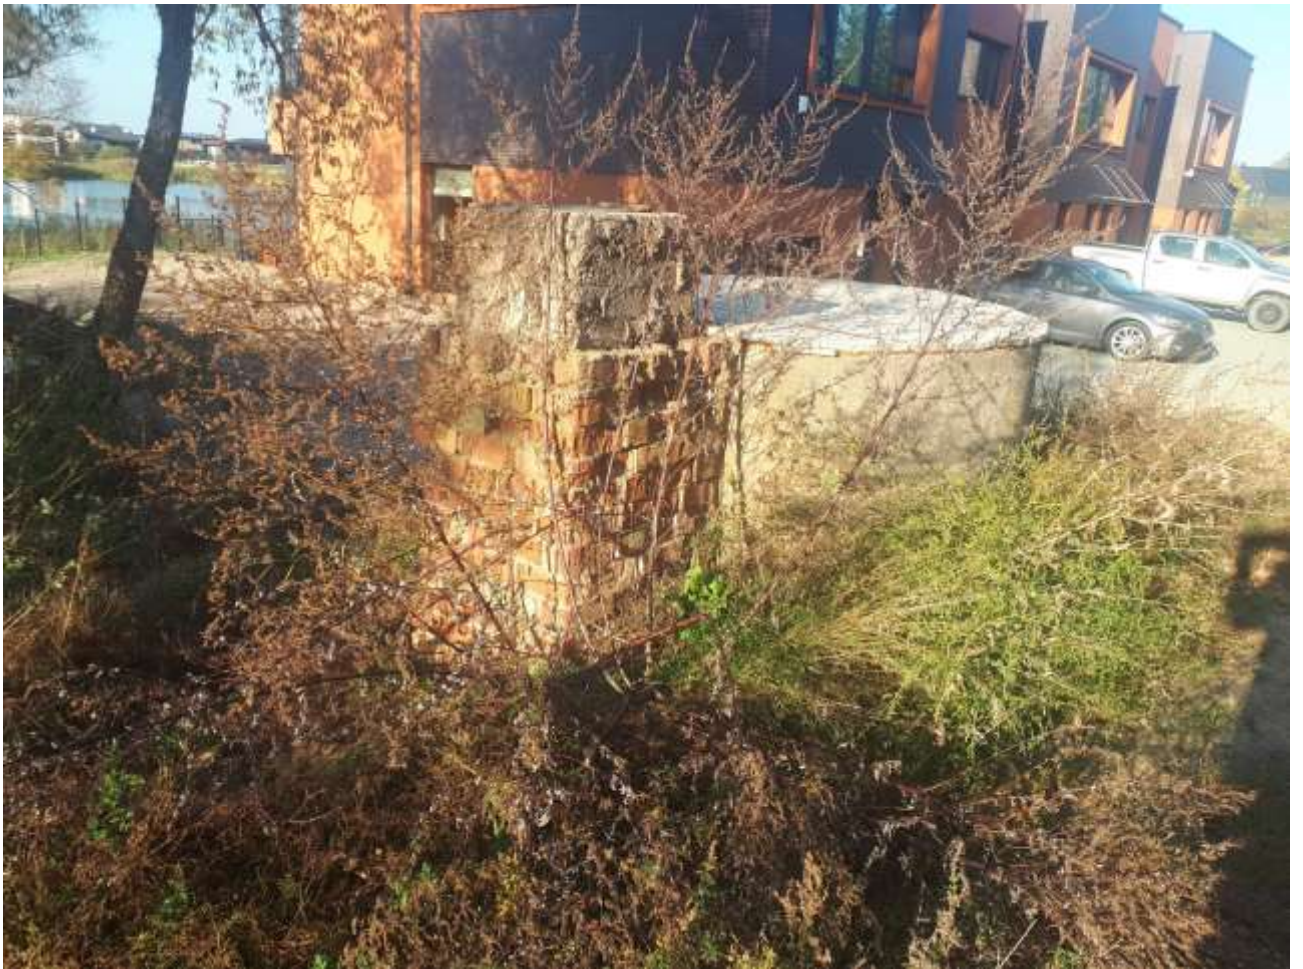
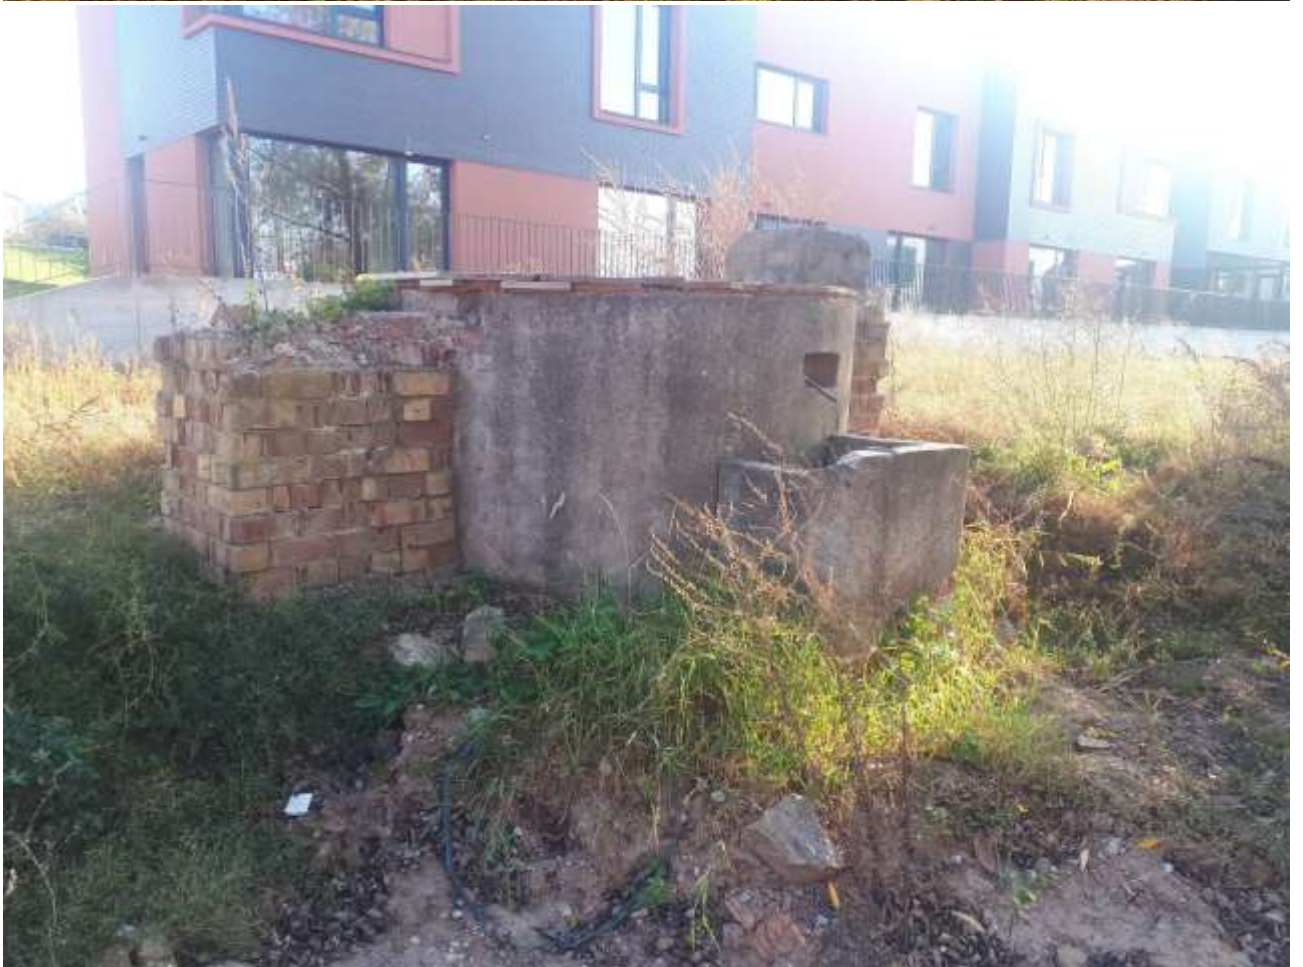
10. Išvados apie kultūros paveldo objekto fizinės būklės pokytį: Molio paruošimo technologinės įrangos būklė veikiant aplinkos sąlygoms palaiapsniui blogėja (objekto vertingosios savybės nėra nustatytos). Tačiau, lyginant su praeitu būklės tikrinimu – įrengtos dalinės apsaugos priemonės – įranga uždengta, siekiant apsaugoti nuo neigiamo aplinkos poveikio.

12. Išvados apie kultūros paveldo objekto aplinkos būklės pokytį: Molio paruošimo technologinės įrangos aplinka iš dalies apleista – sklype aukšta žolė, savaiminiai krūmokšniai. Aplink teritoriją pastatyta naujų gyvenamųjų namų.
