**KAUNO MIESTO SAVIVALDYBĖS ADMINISTRACIJOS
KULTŪROS PAVELDO SKYRIUS**

KULTŪROS PAVELDO OBJEKTO BŪKLĖS PATIKRINIMO AKTAS

2021-10-15 Nr. 55-16-113

1. Pavadinimas: **Karo aviacijos dirbtuvių pastatų komplekso medžio dirbtuvės.**
2. Unikalus kodas Kultūros vertybių registre: **30518.**
3. Nekilnojamojo kultūros paveldo vertinimo tarybos akto patvirtinimo data ir numeris (jei aktas patvirtintas): **2006-07-04; Nr. KPD-RM-44 .**
4. Adresas: **Europos pr. 21, Kaunas.**
5. Valdytojas: -
6. Paskelbtas ar nepaskelbtas saugomu kultūros paveldo objektu: **valstybės saugomas, nacionalinio reikšmingumo lygmenis, turintis architektūrinį bei istorinį vertingųjų savybių pobūdį.**
7. Ankstesnio būklės patikrinimo akto data ir numeris: **2016-07-27, Nr. 55-16-47.**

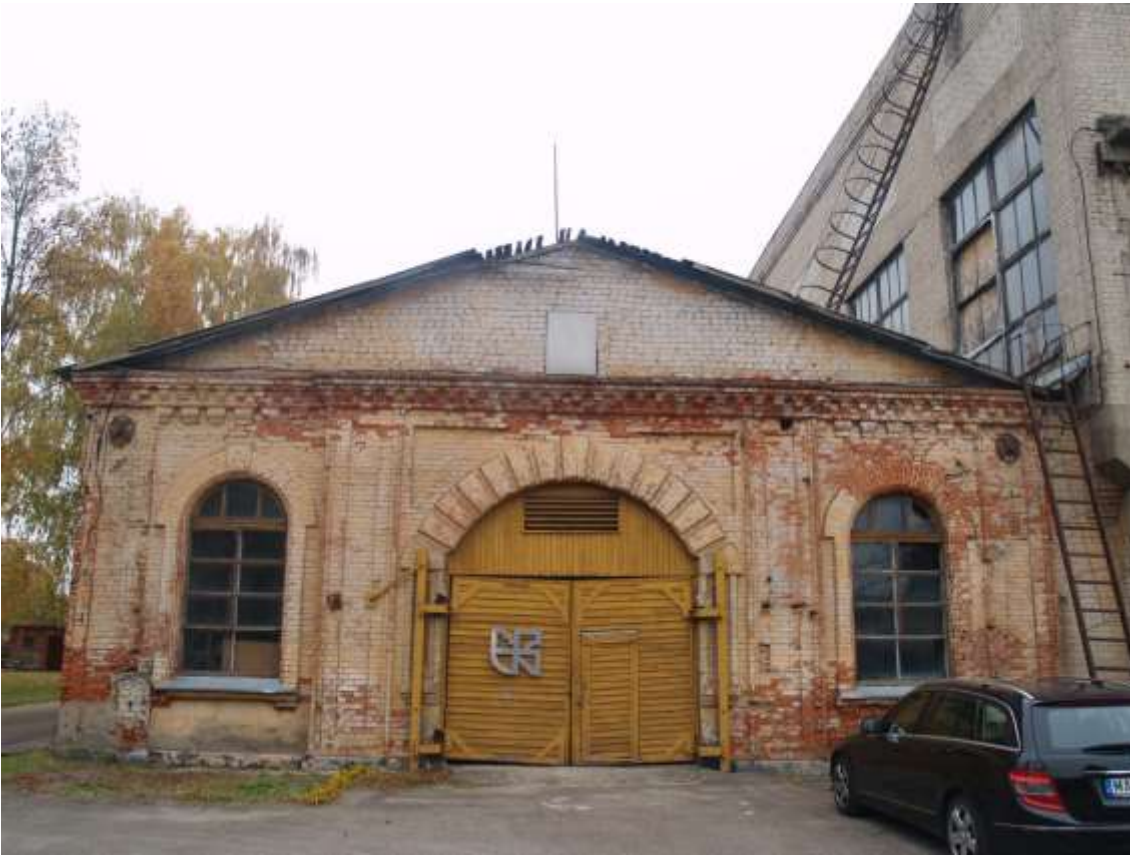
FF-1. P fasadas su vertingosiomis savybėmis. Frontonas išmūrytas silikatinėmis plytomis. Pažeista stogo konstrukcija

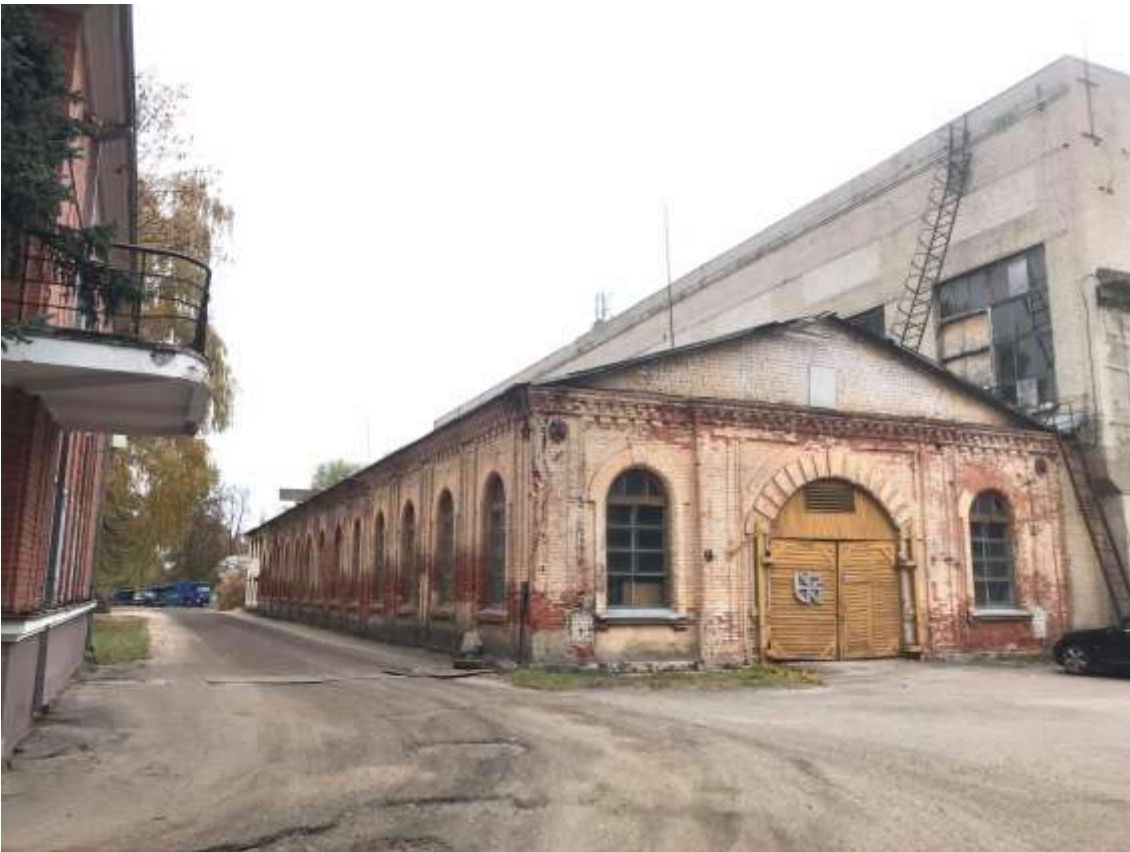
FF-2. PV fasadai su vertingosiomis savybėmis

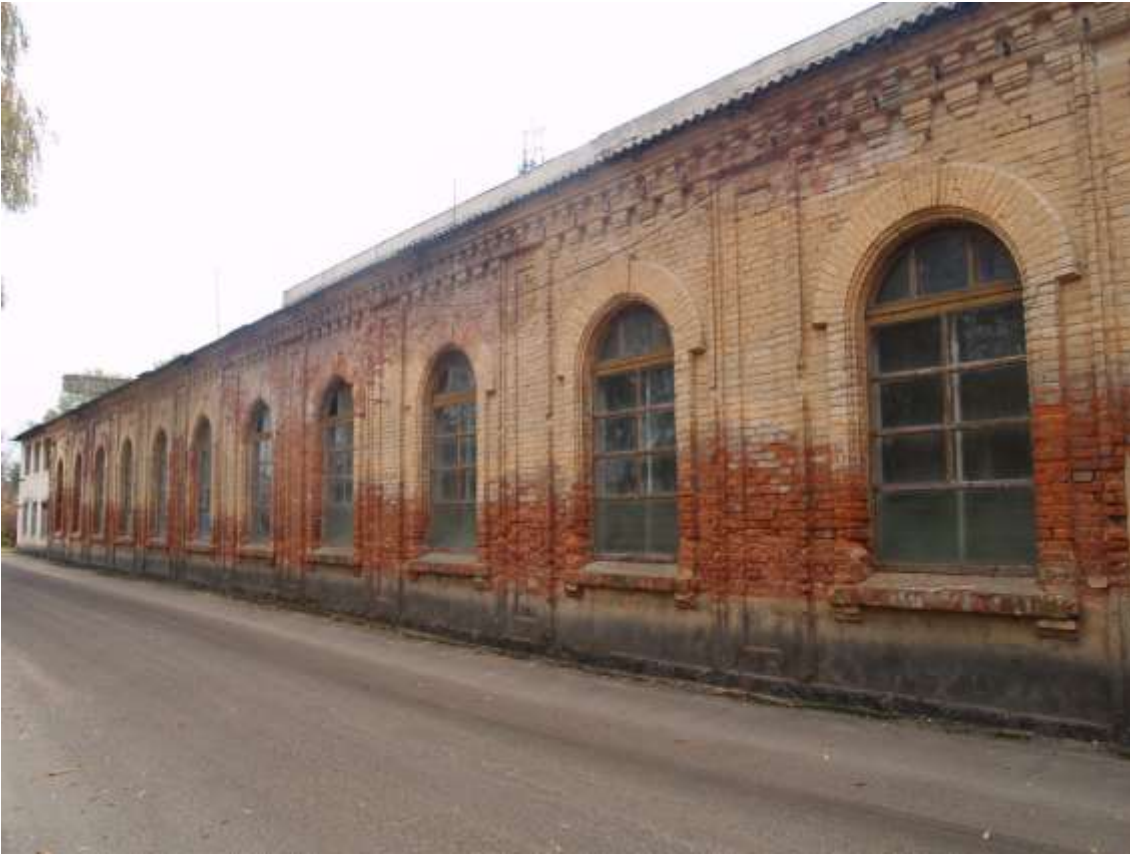
Fasadų architektūrinis sprendimas. Istorizmas, „plytų stilius“ – P ir V fasadų kompozicija (išlaikyta). Fasadų apdaila ir puošyba – raudonų plytų mūro, kuri yra gerokai paveikta mūro erozijos, kurią sukėlė neigiamas atmosferos poveikis bei mechaniniai pažeidimai. Plytų mūro langų ir durų apvadai, karnizai ir palangės yra išlikę, tačiau daugelyje vietų paveikti mūro erozijos bei mechaninių pažeidimų. Žiūrėti fotofiksaciją (toliau FF) Nr. 1...5.

FF-3. V fasadas su vertingosiomis savybėmis. Matomas gerokai erozijos paveiktas plytų mūras

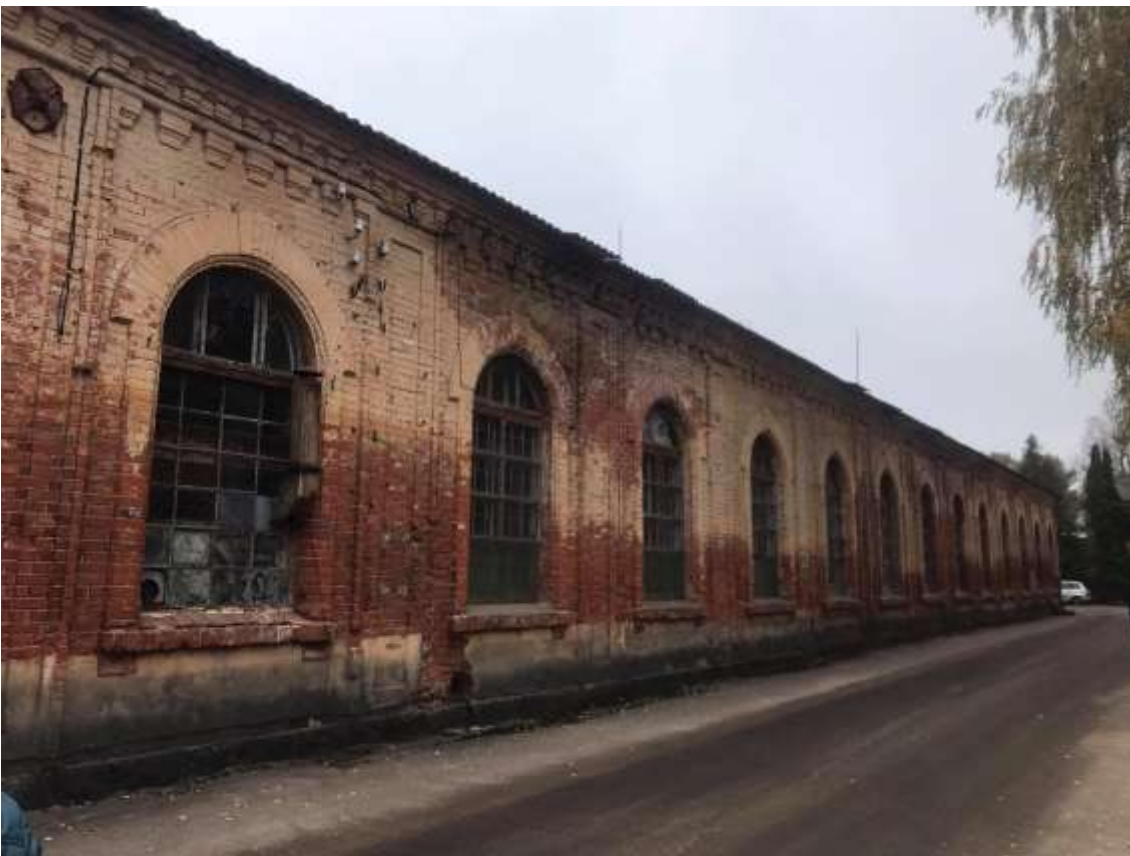
FF-4. V fasadas su vertingosiomis savybėmis. Langų rėmai pažeisti korozijos, trūksta stiklų

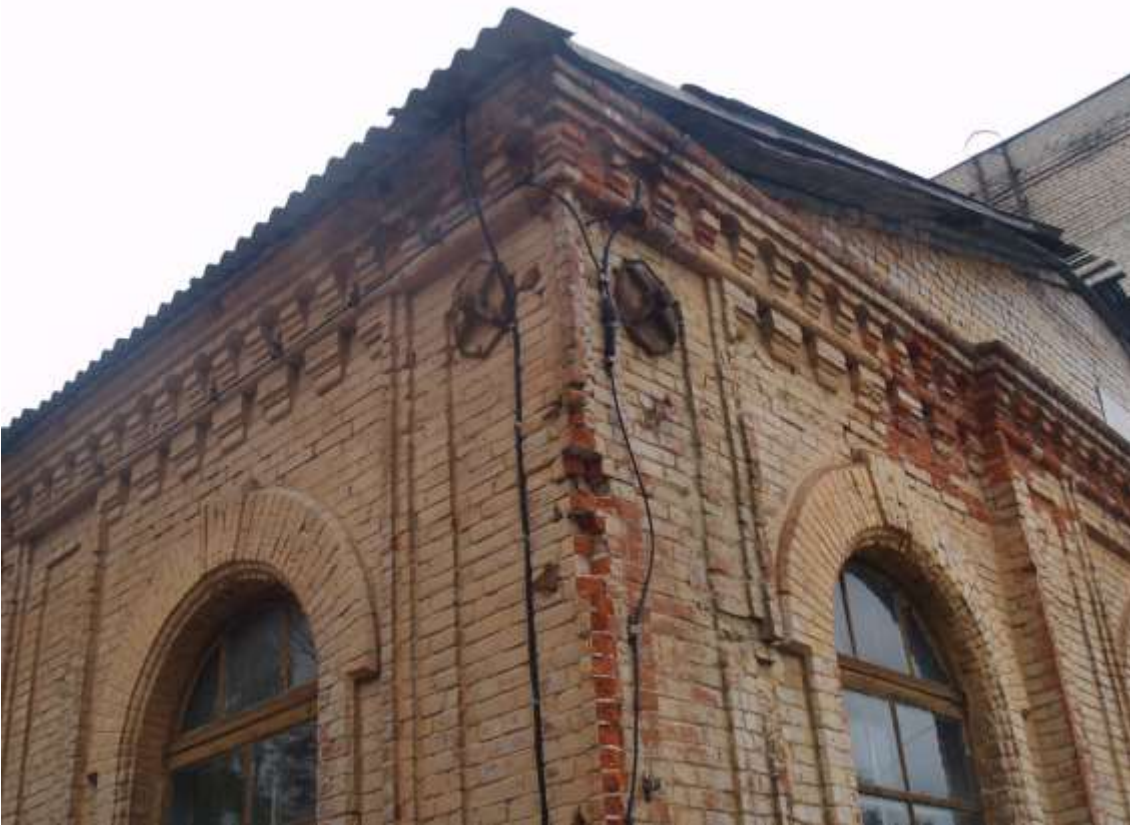
FF-5. Išlikusios metalinės sienų sąvaržos

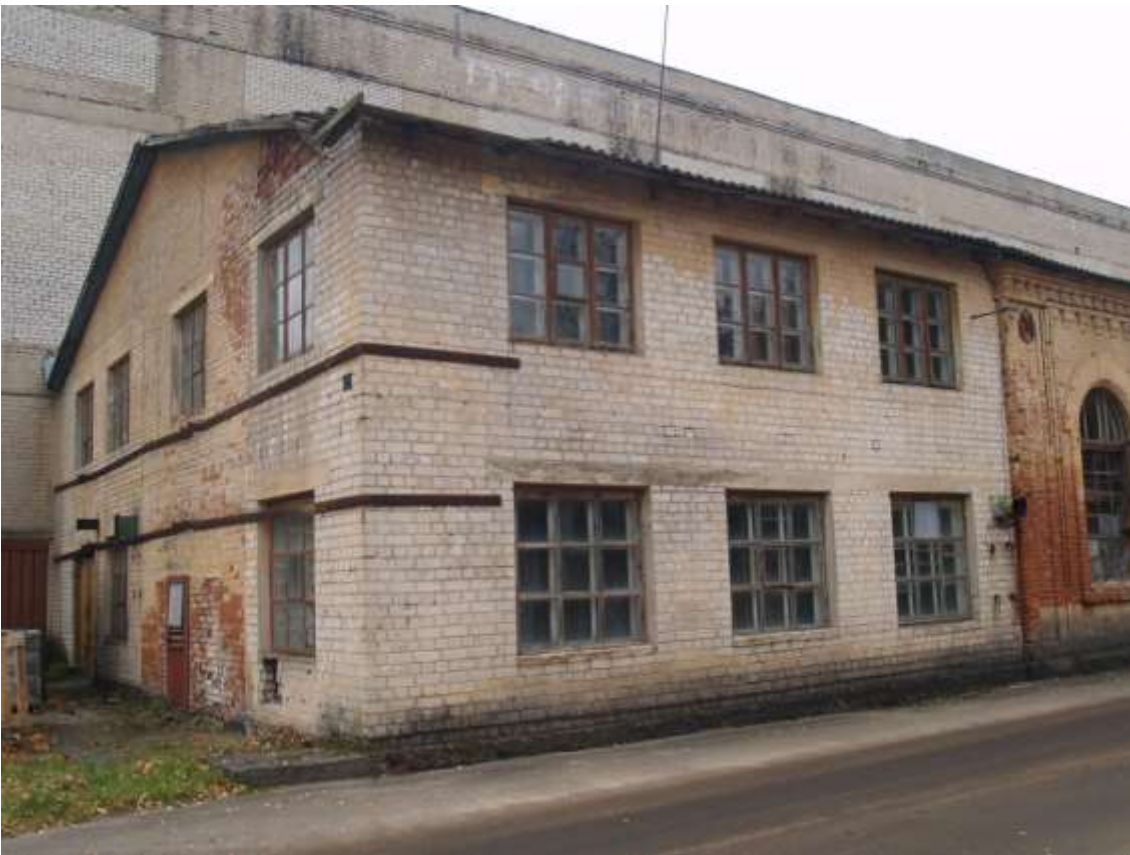
Aukštų išplanavimas. Išlikusios plytų mūro išorinės sienos. Š pusėje prie pastato galo, kažkuriuo metu, buvo pristatytas priestatas iš silikatinių plytų. Žiūrėti fotofiksaciją (toliau FF) Nr. 1, 2, 3.

FF-6. ŠV dalyje, kažkuriuo metu, pristatytas silikatinių plytų mūro priestatas
