**KAUNO MIESTO SAVIVALDYBĖS ADMINISTRACIJOS
KULTŪROS PAVELDO SKYRIUS**

KULTŪROS PAVELDO OBJEKTO BŪKLĖS PATIKRINIMO AKTAS

2021-10-15 Nr. 55-16-115

1. Pavadinimas: **Karo aviacijos dirbtuvių pastatų komplekso angaras.**
2. Unikalus kodas Kultūros vertybių registre: **30520.**
3. Nekilnojamojo kultūros paveldo vertinimo tarybos akto patvirtinimo data ir numeris (jei aktas patvirtintas): **2006-07-04; Nr. KPD-RM-44 .**
4. Adresas: **Europos pr. 21, Kaunas.**
5. Valdytojas: -
6. Paskelbtas ar nepaskelbtas saugomu kultūros paveldo objektu: **valstybės saugomas, nacionalinio reikšmingumo lygmenis, turintis architektūrinį, inžinerinį bei istorinį vertingųjų savybių pobūdį.**
7. Ankstesnio būklės patikrinimo akto data ir numeris: **2016-07-29, Nr. 55-16-49.**

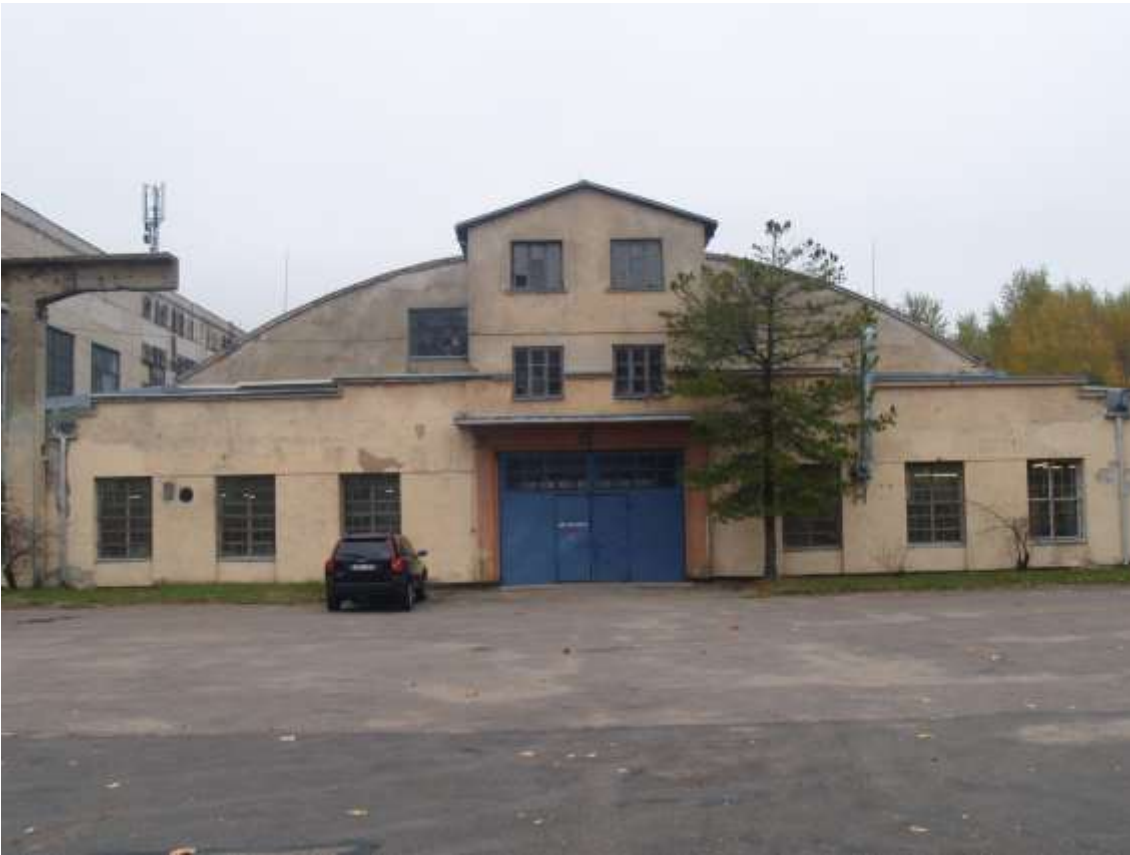
FF-1. P fasadas su vertingosiomis savybėmis

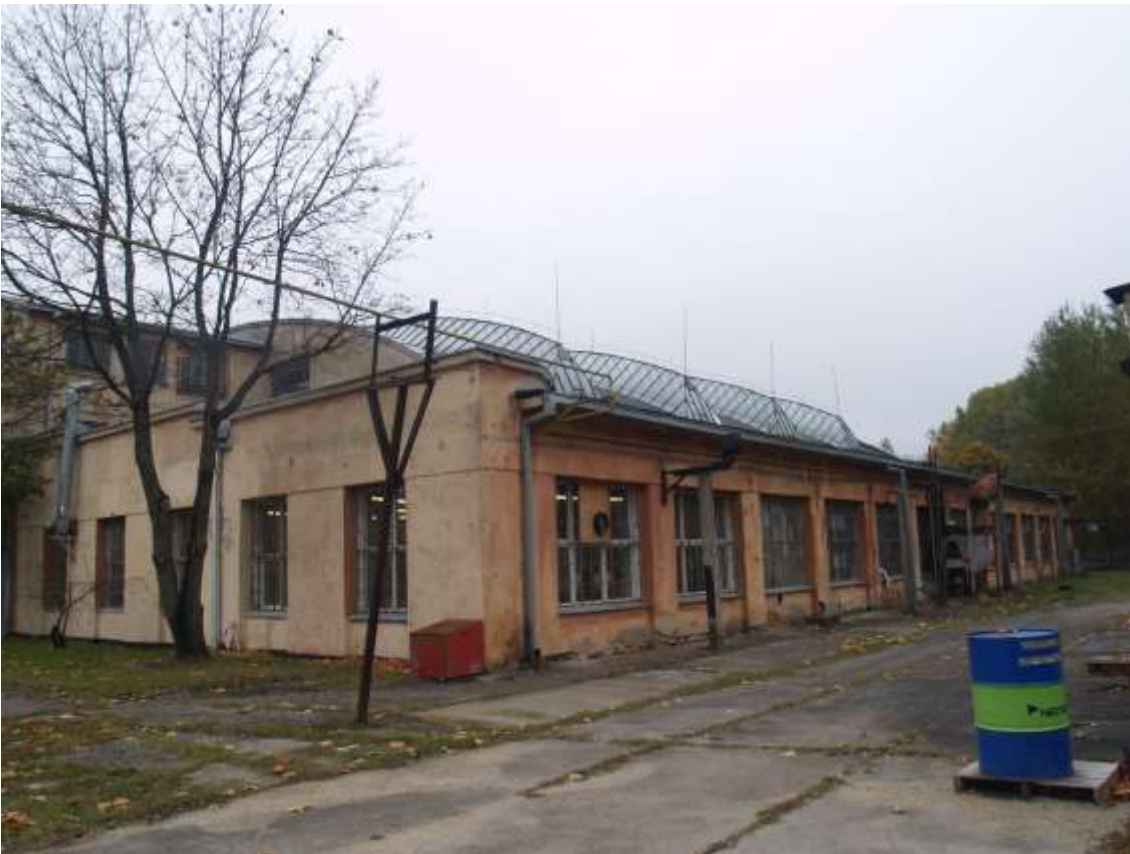
FF-2. PR fasadai su vertingosiomis savybėmis

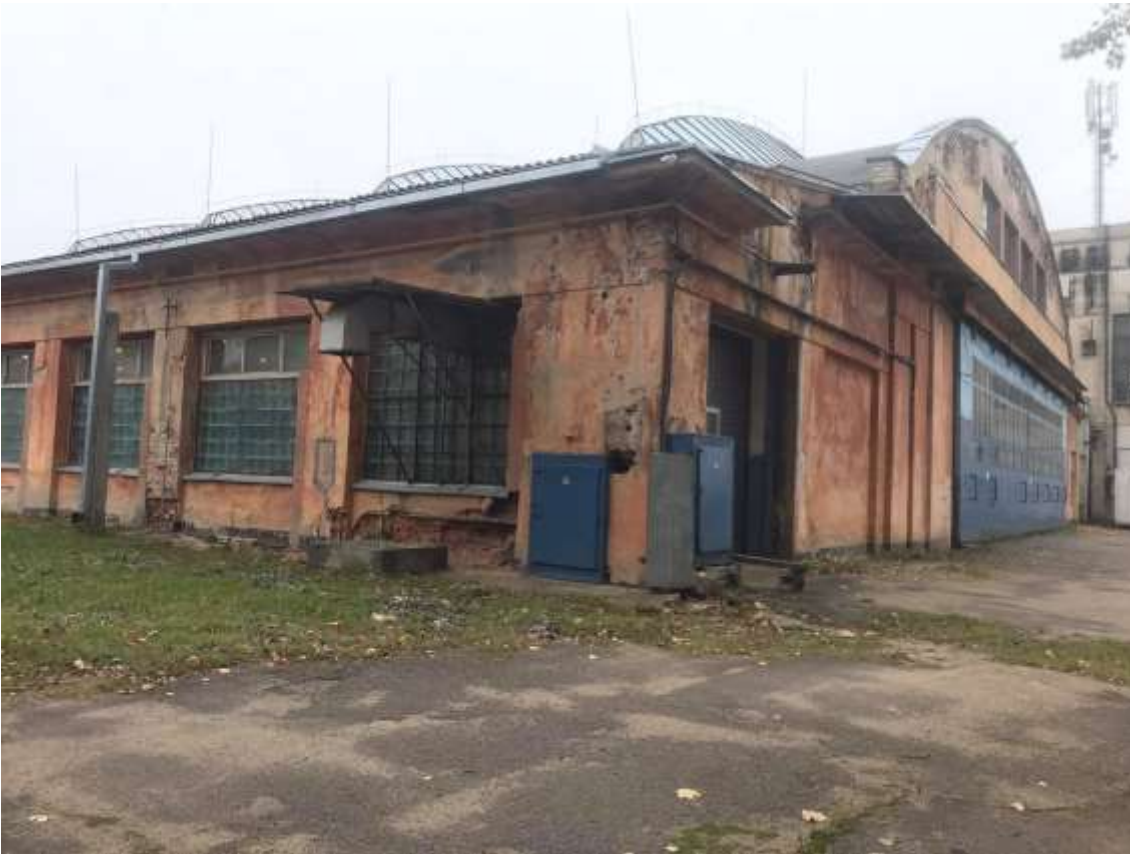
FF-3. ŠR fasadai su vertingosiomis savybėmis. Matomas stipriai pažeistas plytų mūras ties cokoliu, pakeisti vartai

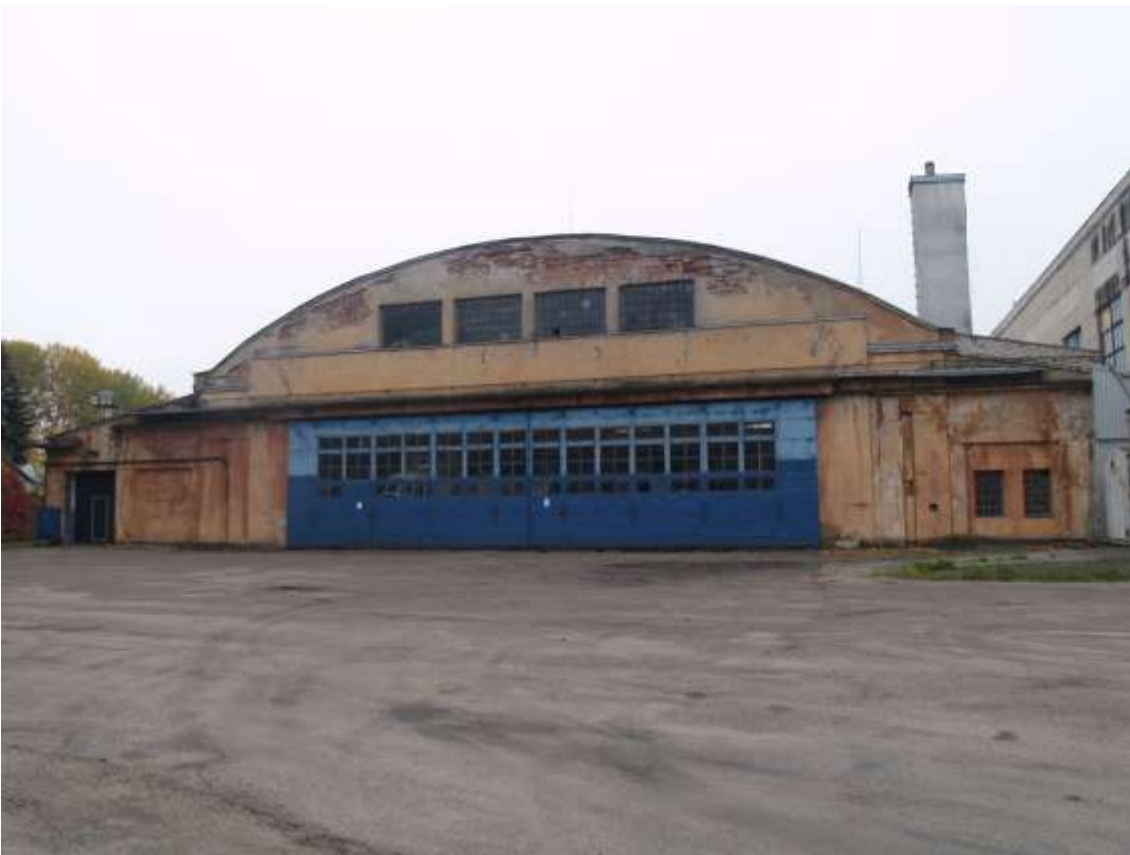
FF-4. Š fasadas su vertingosiomis savybėmis

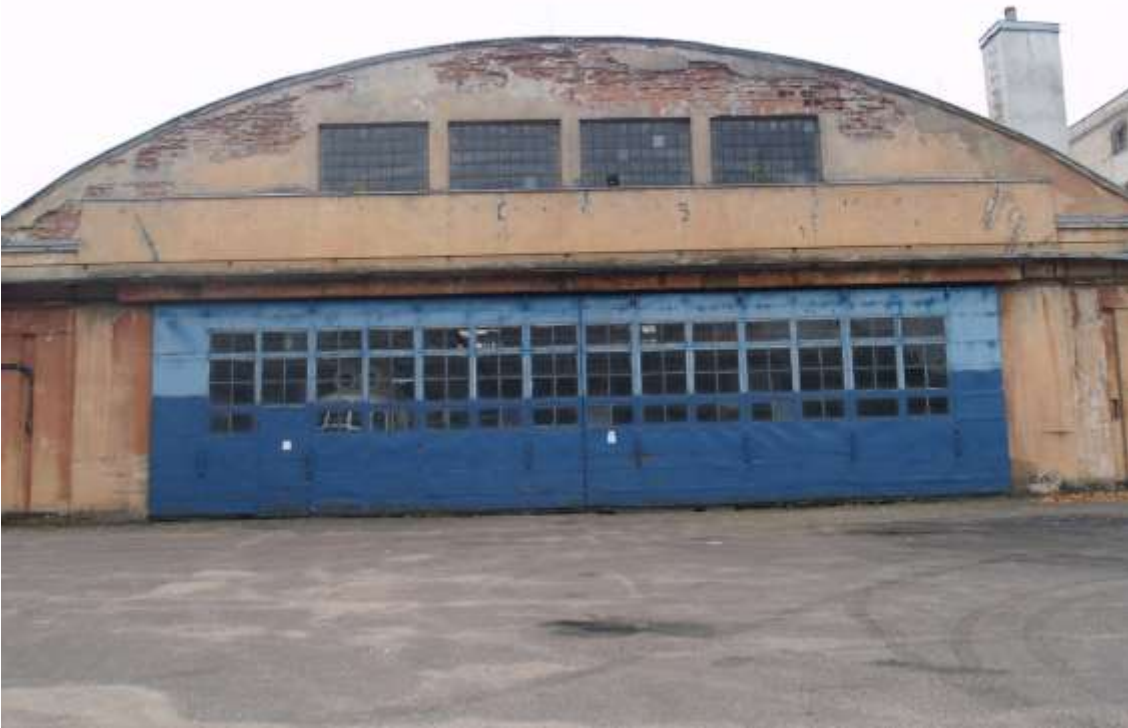
FF-5. Ši fasadas su matomais mūro pažeidimais pusapskritėje sienos dalyje

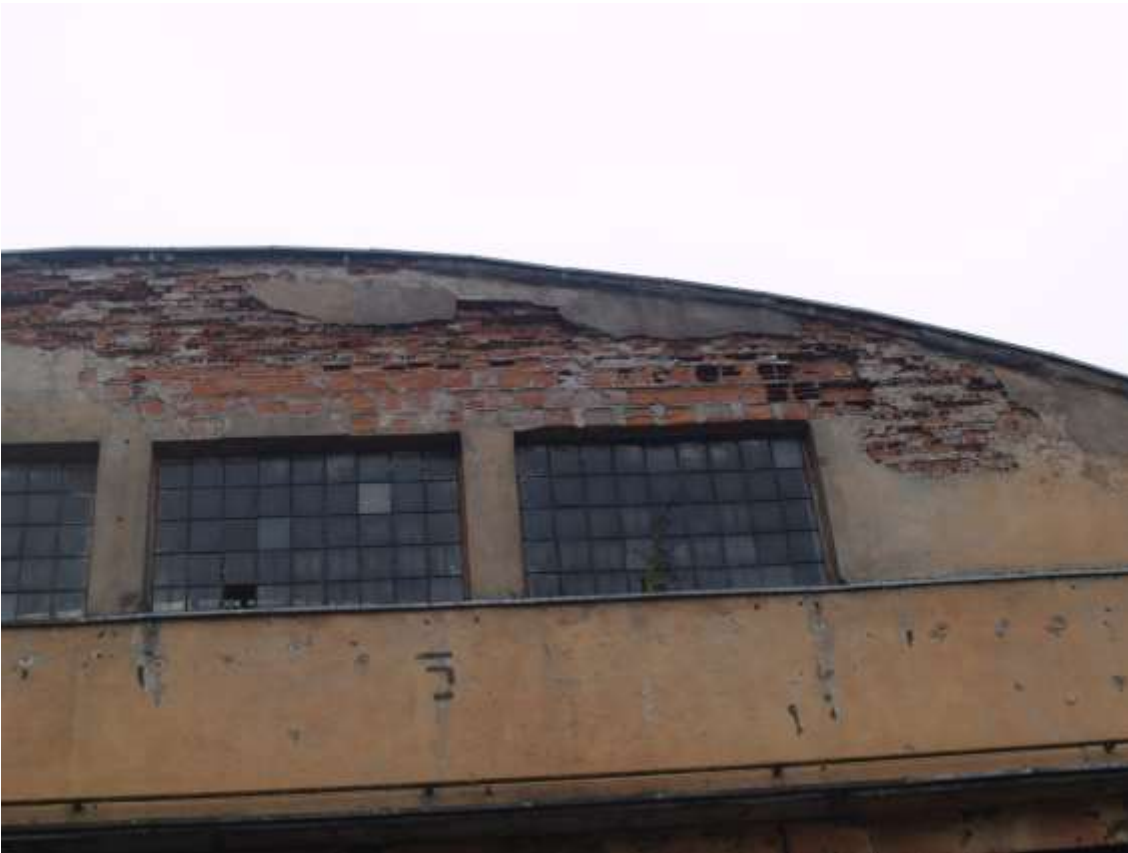
FF-6. Stipriai drėgmės pažeisti keraminiai skylėti sienos blokeliai

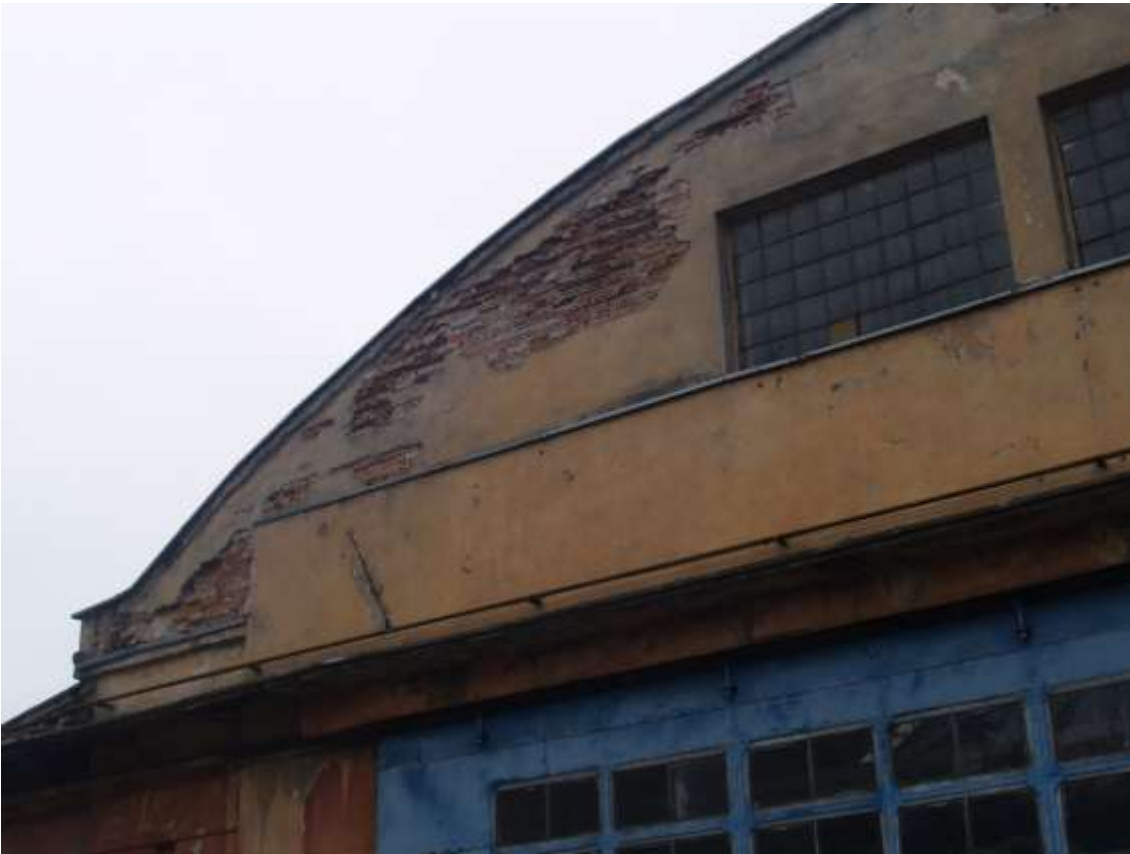
FF-7. Nukritęs tinkas ir pažeistas sienos mūras

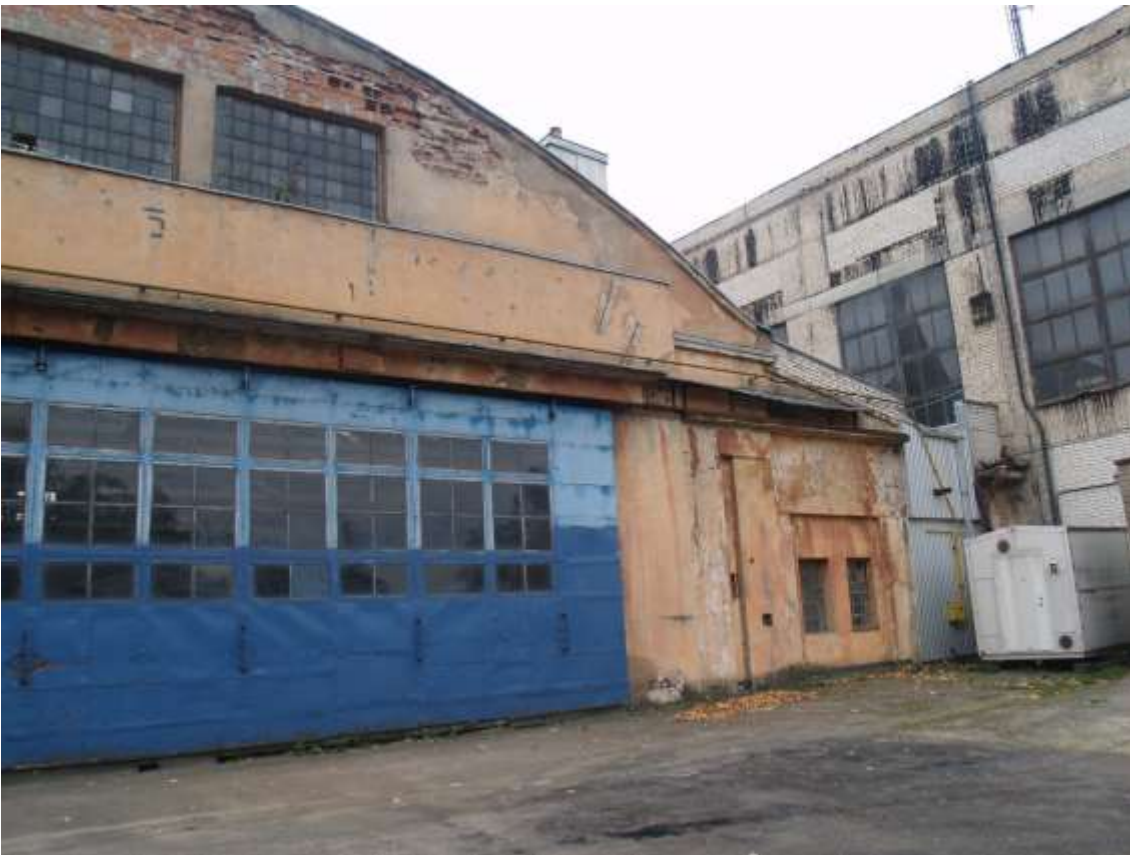
FF-8. Kraštinėje dalyje, ant esamos sienos, primūrytas naujas parapetas

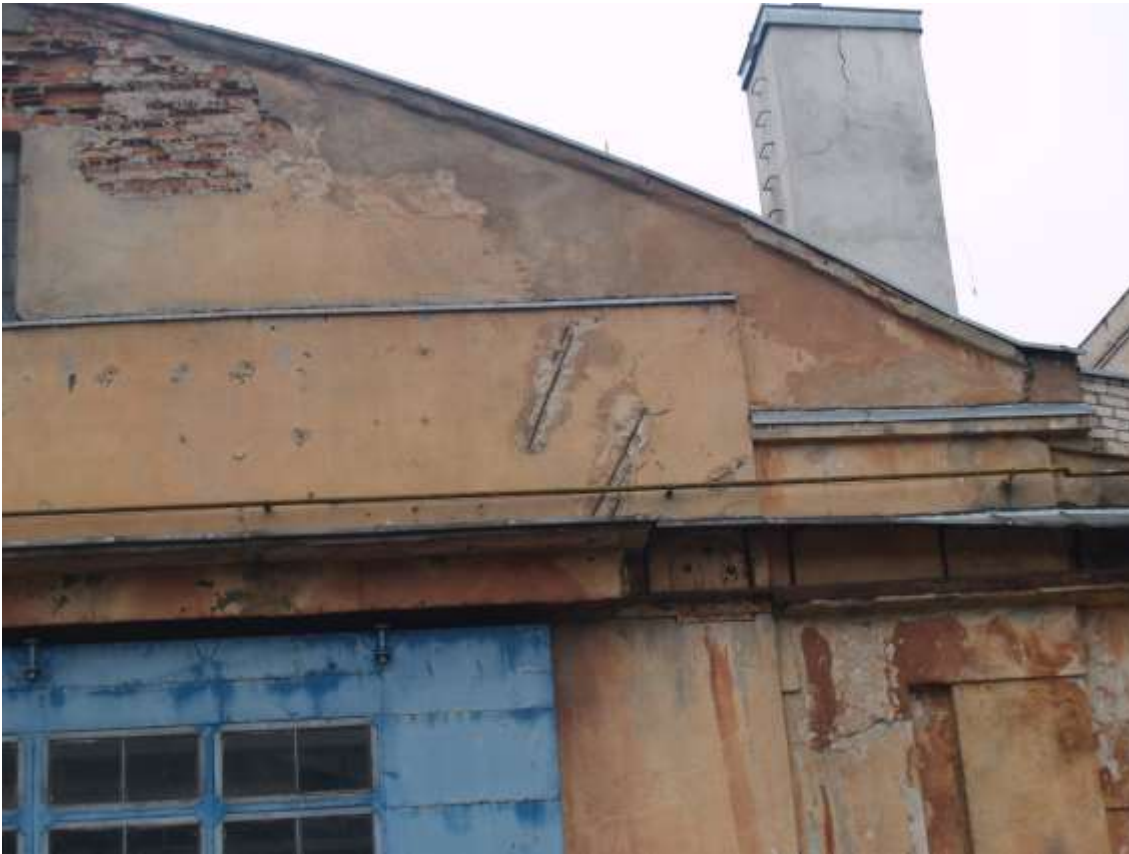
FF-9. Pažeistas gelžbetoninis sienos elementas, matoma atvira armatūra

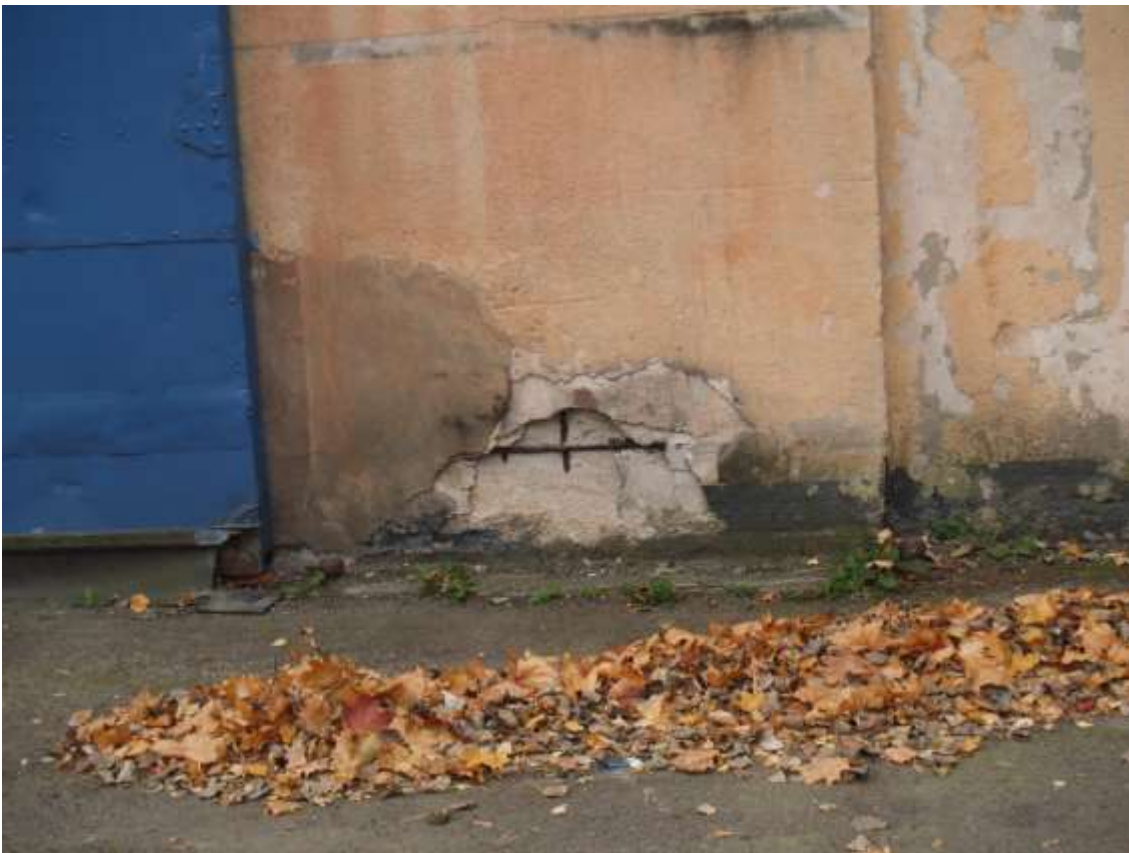
FF-10. Nukritus betono apsauginiam sluoksniui, atsidengė sienos armatūra, kuri neigiamai veikiama atmosferos poveikio

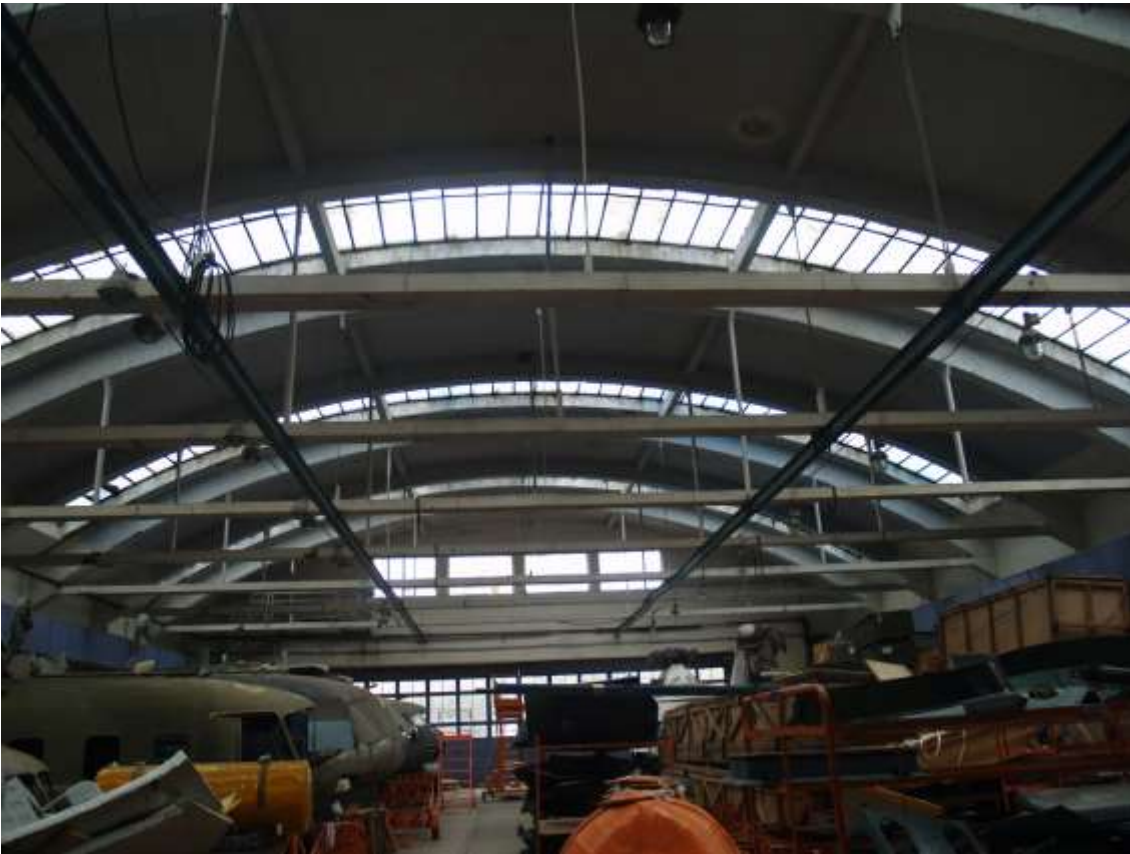
FF-11. Angaro vidaus gelžbetoninės stogo konstrukcijos

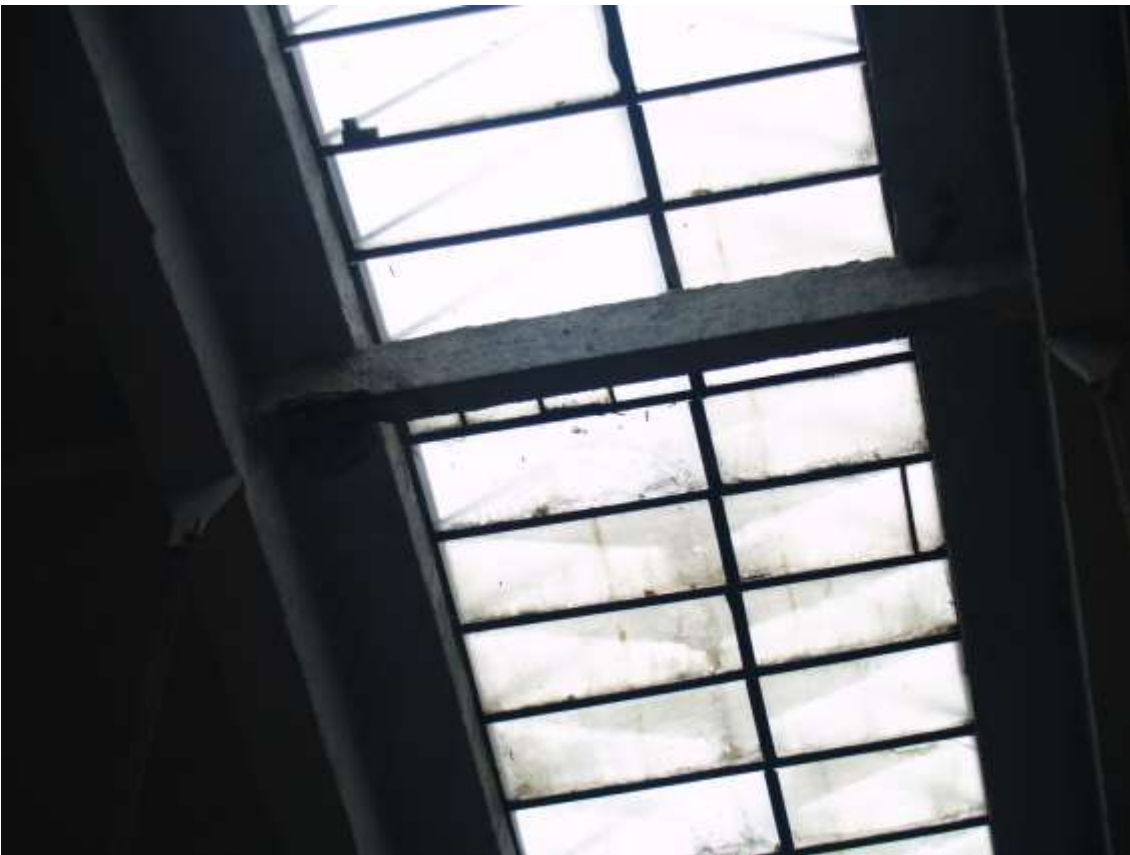
FF-12. Stogo g/b elementas nutrupėjęs, atsidengusi jo armatūra

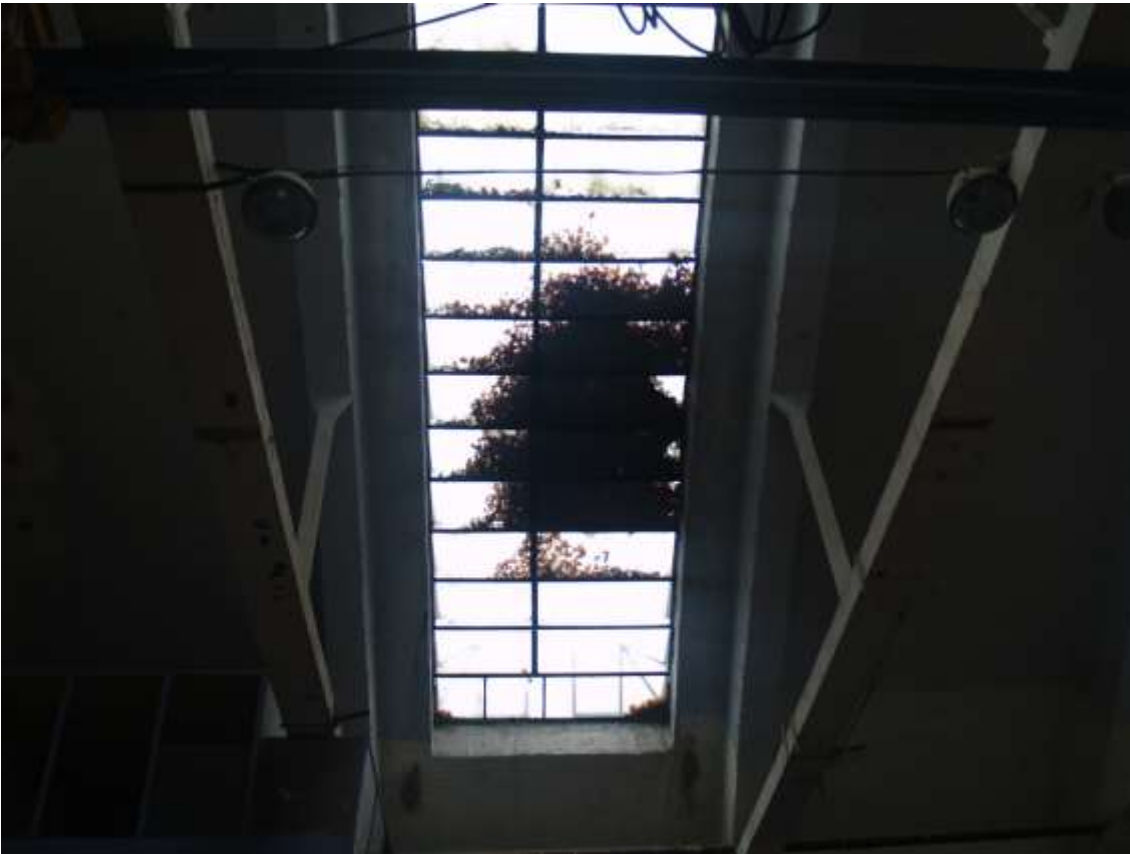
Pastatas sudarytas iš vieno aukšto stačiakampio plano prieangio su centrine triaukšte dalimi ir vientisos aukštos angaro patalpos. Stogo forma yra cilindrinė, nepakitusi. Išlikę skersiniai tūriniai trikampiai švieslangiai, kurių būklė nėra gera. Apžiūrint iš vidaus matoma, kad jų metalo konstrukcija yra gerokai paveikta korozijos. Tarpinės tarp metalinių rėmų ir stiklų nėra sandarios, nes daugelyje vietų langai praleidžia vandenį. Yra vietų, kur ant švieslangių susikaupę daug lapų ir kitų biologinės kilmės sąnašų. Tai kenkia konstrukcijoms ir padidina jų nesandarumą. Žiūrėti fotofiksaciją (toliau FF) Nr. 1...4, 13, 15, 16.

FF-13. Ant stoglangio sunešta lapų krūva, kuri neigiamai veikia stogo konstrukcijas

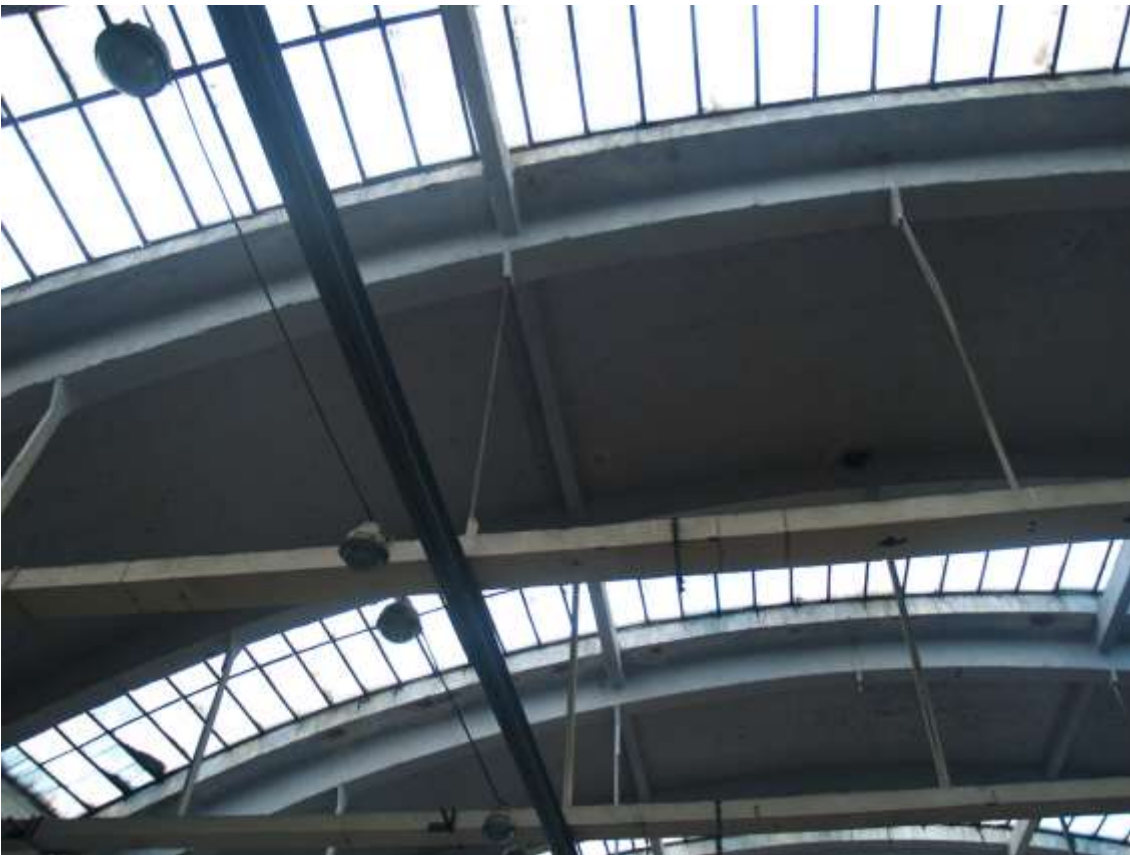
Stogo konstrukcija – gelžbetoninės santvaros, nėra labai blogos būklės. Pastebimos kelios vietos, kur atskiruose elementuose yra nukritęs ar nudaužtas apsauginis betono sluoksnis. Atvira armatūra koroduoja. Sienos konstrukcija – gelžbetonio rėmai, kurių būklė yra patenkinama. Nors lauko pusėje, Š fasade, matomos vietos, kur ištrupėjęs yra betono apsauginis sluoksnis ir atvira armatūra stipriai koroduoja. Langų rėmai, durys ir vartai yra išlikę nepakeisti, tačiau būklė jų nėra gera: langų rėmuose kai kur trūksta stiklų; jie nėra sandarūs; metalo rėmai paveikti korozijos. Š fasado dešinėje pusėje esantys vartai pakeisti naujais. Žiūrėti fotofiksaciją (toliau FF) Nr. 1...12, 14, 17.

FF-14. Santvaros tarpinių elementų betonas nudaužytas, pasilikę matomi lynai

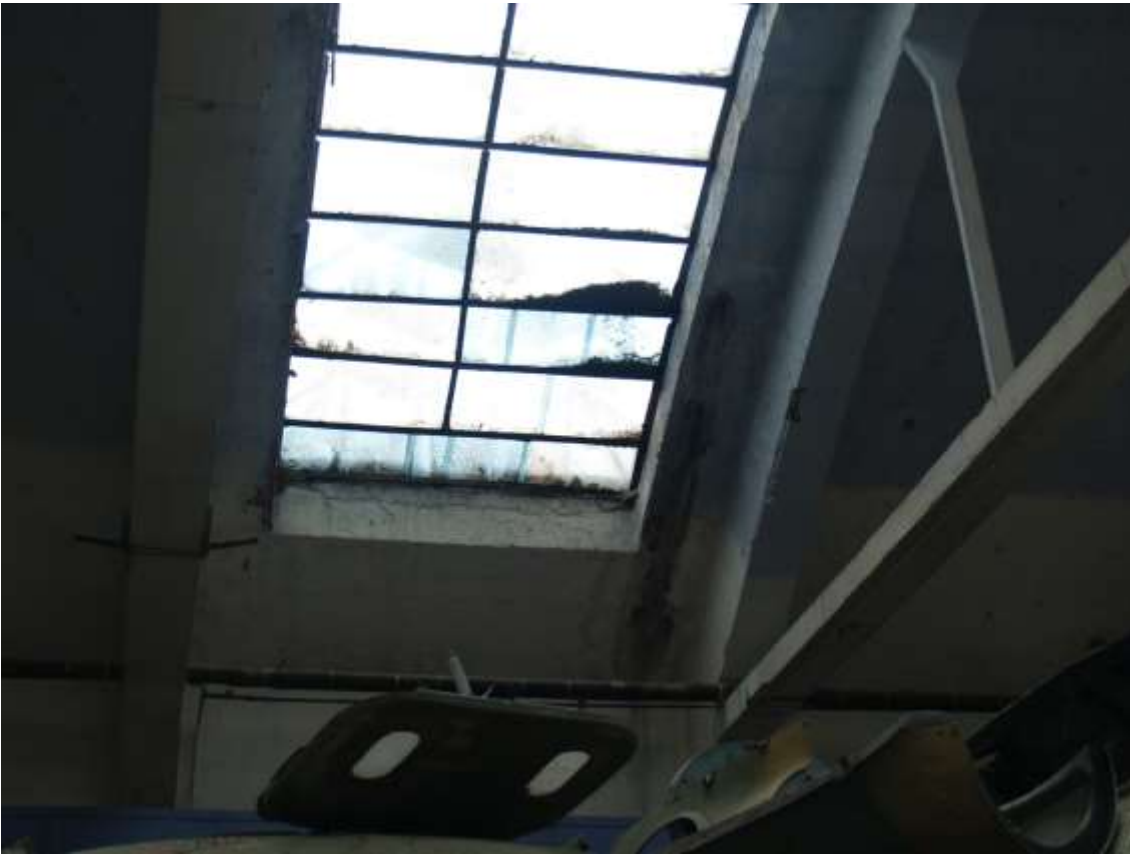
FF-15. Nesandarus stoglangio rėmas, pro kurį drėgmė patenka ant g/b konstrukcijų. Rėmas paveiktas korozijos

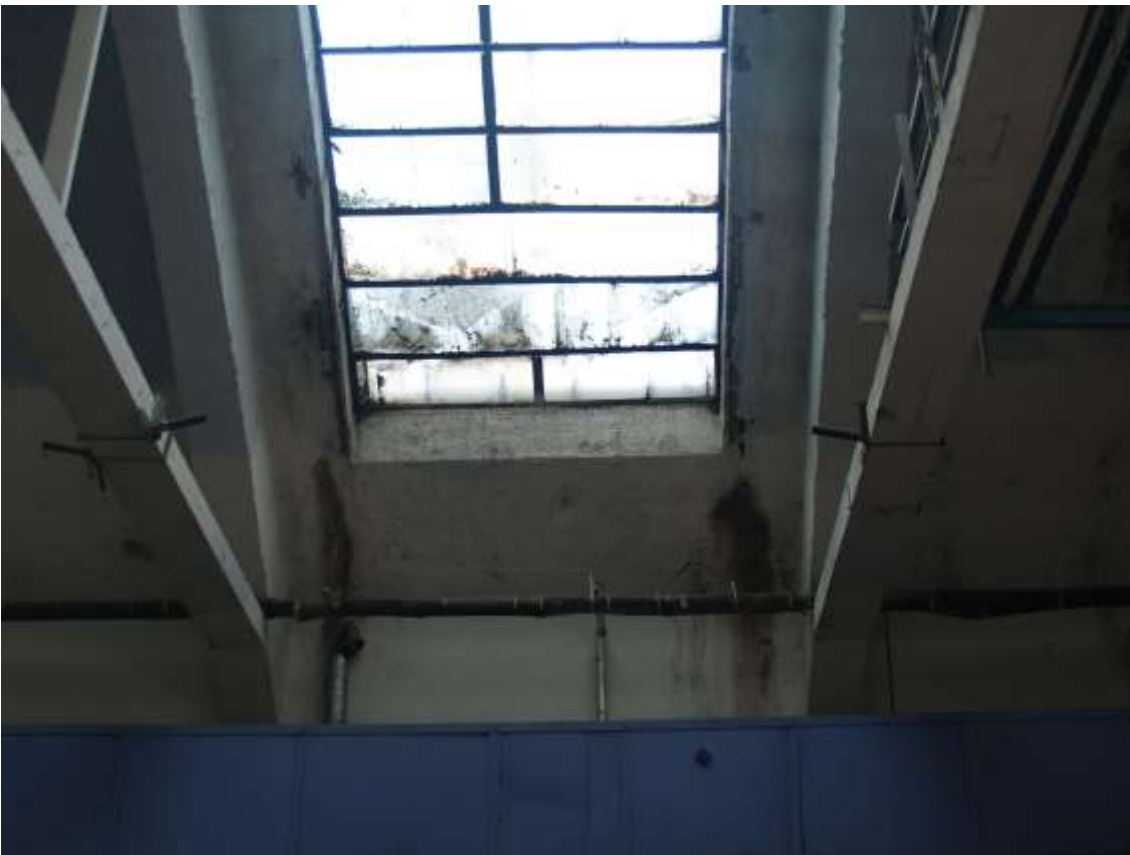
FF-16. Pažeisti stoglangių rėmai, kurie nėra sandarūs

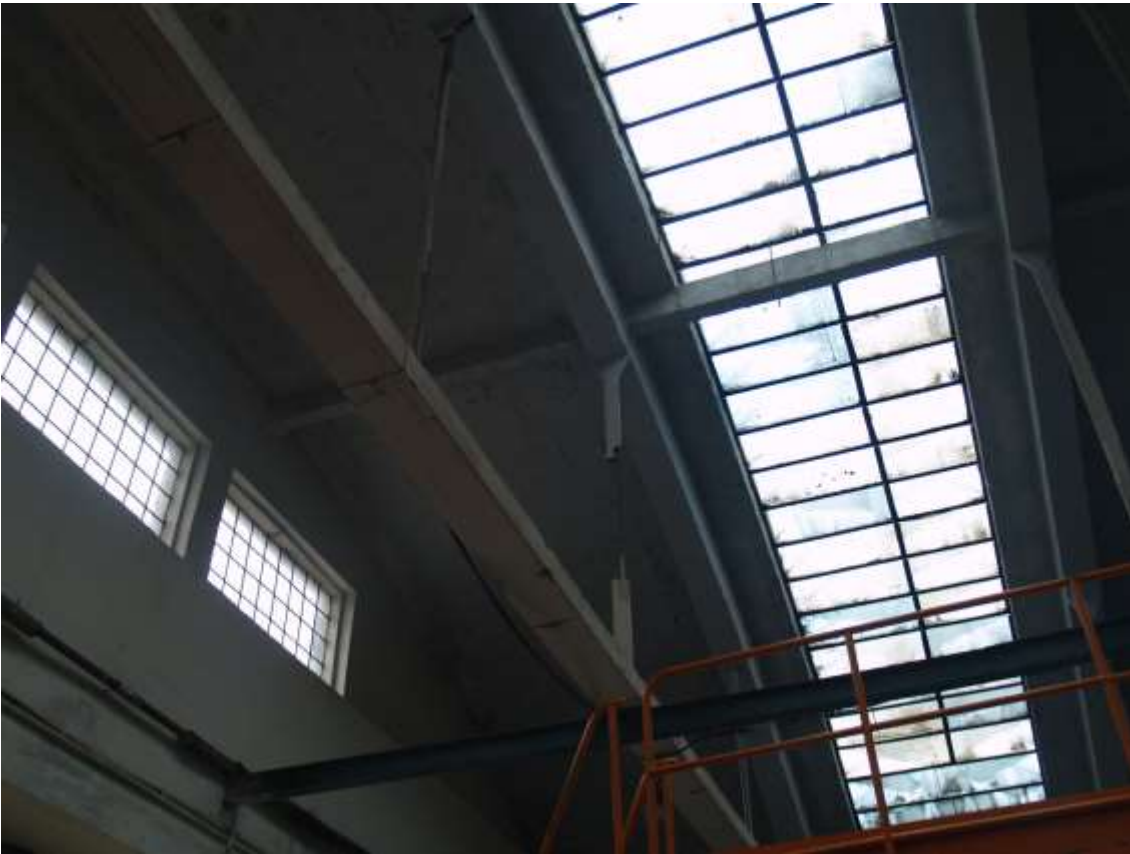
FF-17. Nudaužytas santvaros elementų apsauginis betono sluoksnis

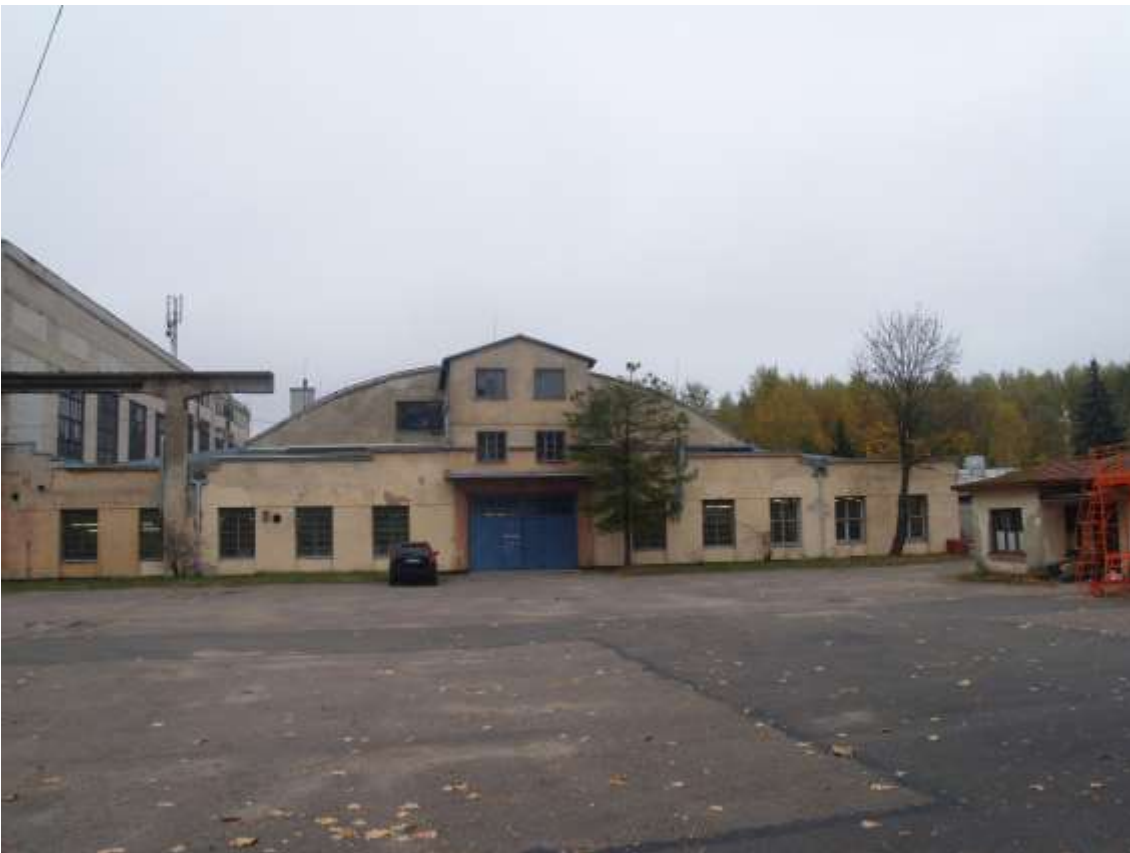
Pastato aplinka yra prižiūrima, tačiau dėl vėdinamos ir drenuojančios nuogrindos nebuvimo, stipriai drėgmės yra veikiamos pamato ir sienų konstrukcijos. Žiūrėti fotofiksaciją (toliau FF) Nr. 18

FF-18. Pastato aplinka yra tvarkinga
