KULTŪROS PAVELDO OBJEKTO BŪKLĖS PATIKRINIMO AKTAS

2021 03 29 Nr. 55-16-16

1. Pavadinimas: Kauno Žaliakalnio vandentiekio stoties pastatų komplekso sarginė.
2. Unikalus kodas Kultūros vertybių registre: 28285.
3. Nekilnojamojo kultūros paveldo vertinimo tarybos akto patvirtinimo data ir numeris (jei aktas patvirtintas): 2019-11-18; Nr: KPD-SK-413.
4. Adresas: Kauno miesto sav., Kauno m., Aukštaičių g. 43.
5. Valdytojas: -.
6. Paskelbtas ar nepaskelbtas saugomu kultūros paveldo objektu: Valstybės saugomas.
7. Ankstesnio būklės patikrinimo akto data ir numeris: 2015-11-25 Nr. 55-16-89.

FOTOFIKSACIJA. Kauno Žaliakalnio vandentiekio stoties pastatų komplekso sarginė. *Fotografavo – Dovilė Miliukštė, 2021-03-05.*

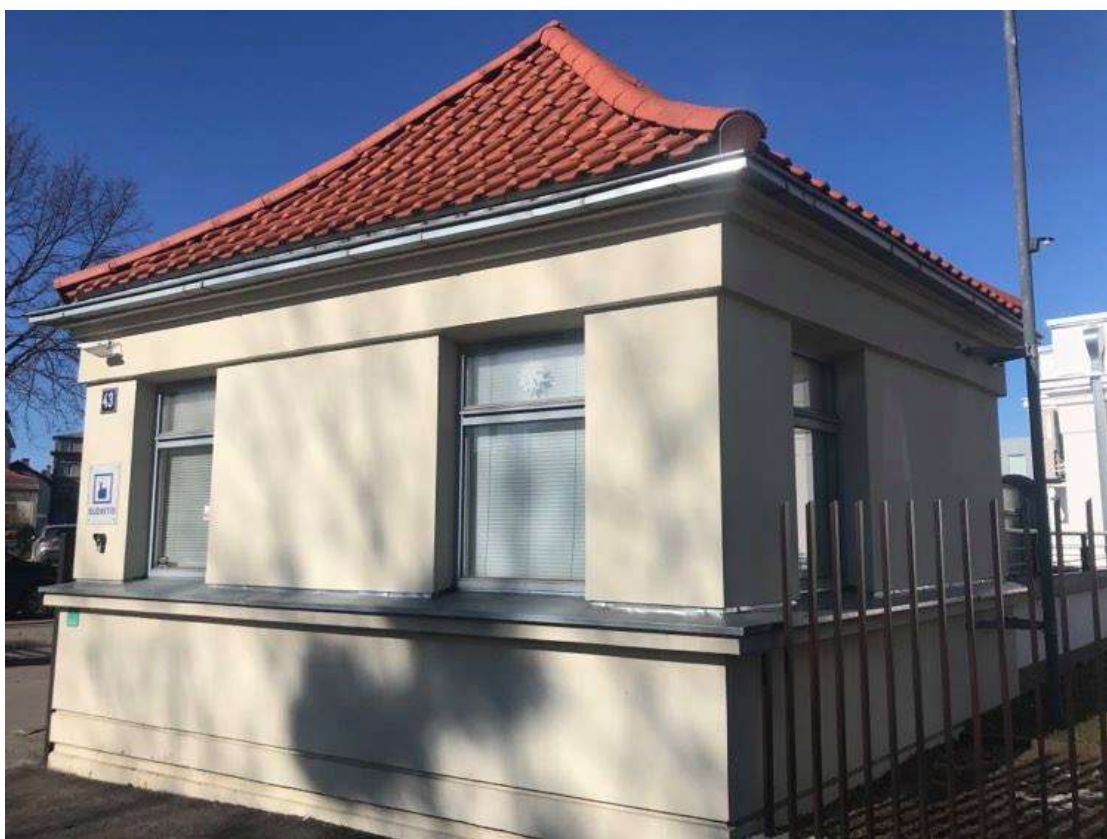
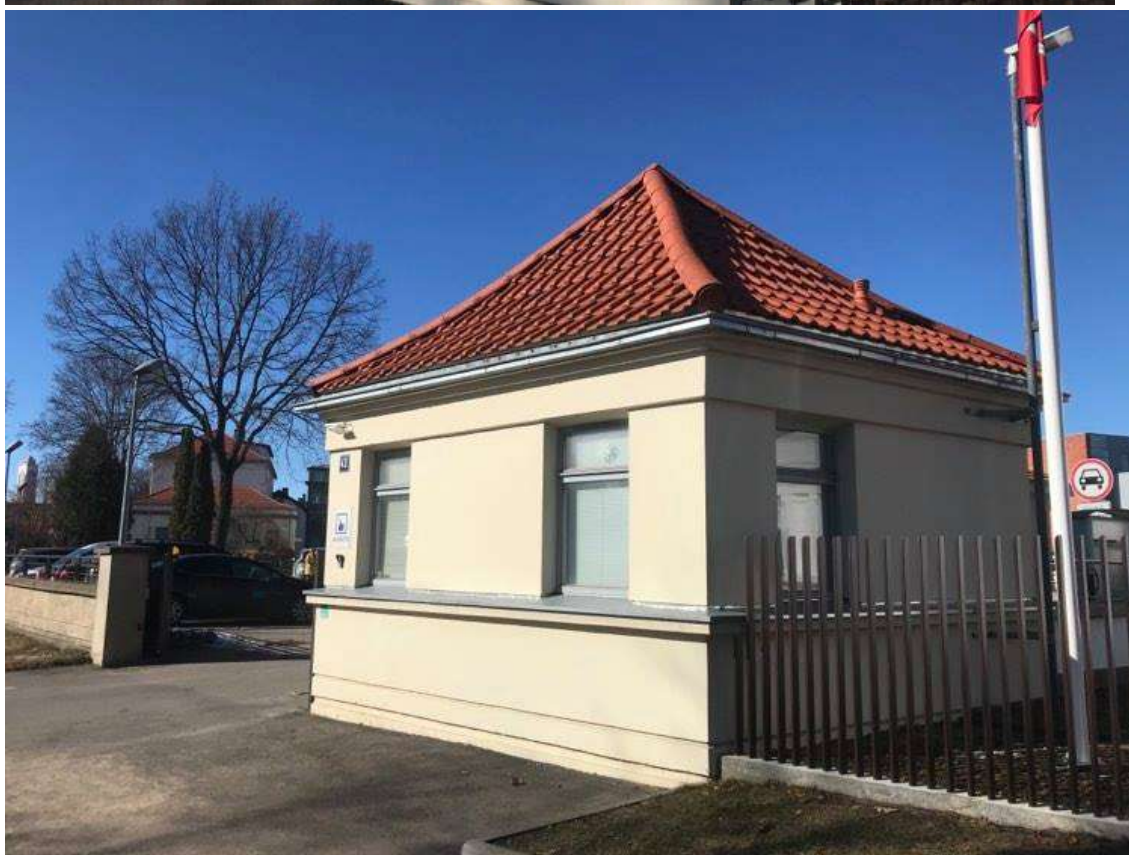
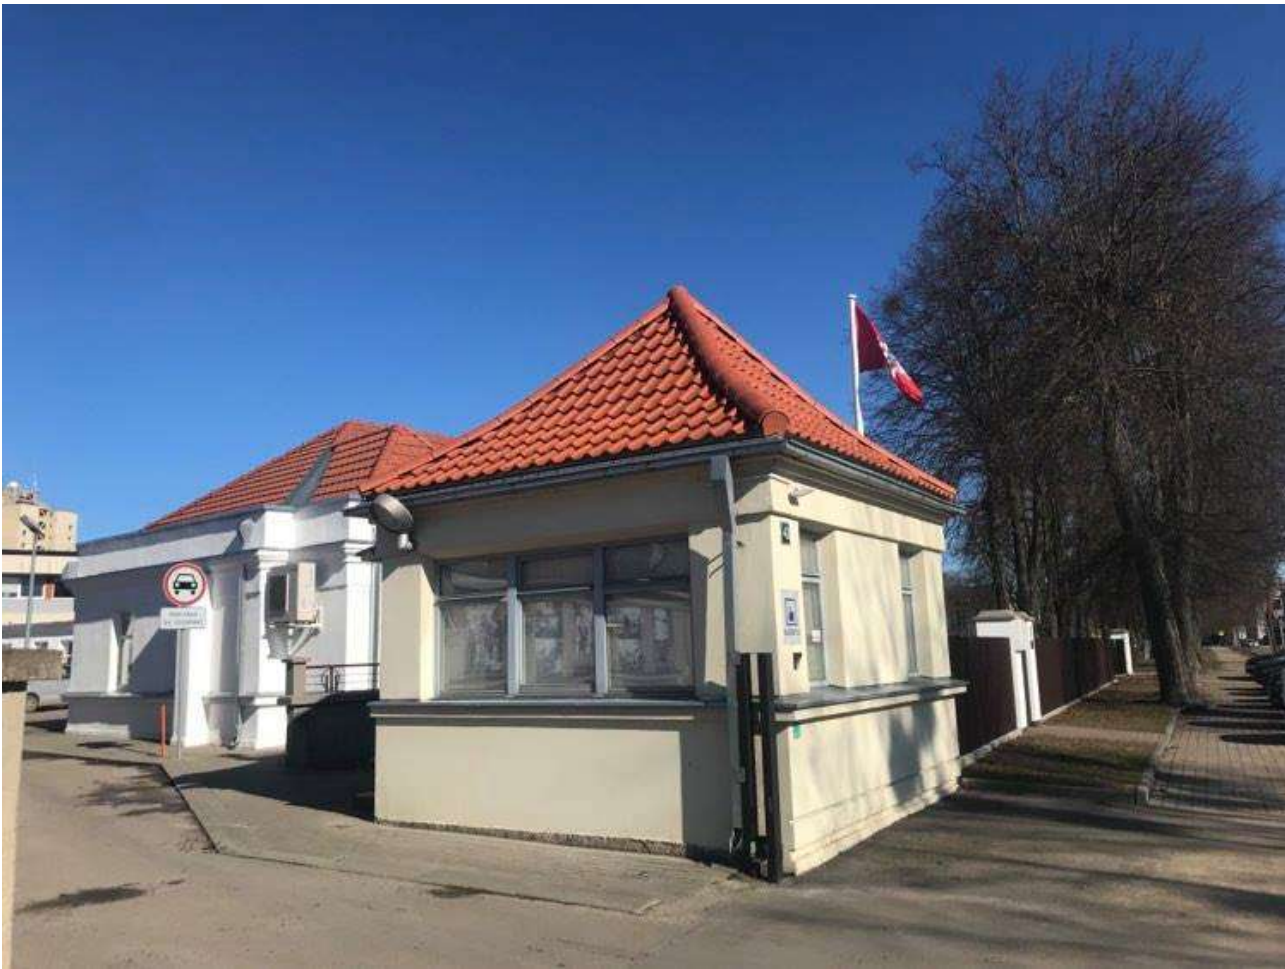
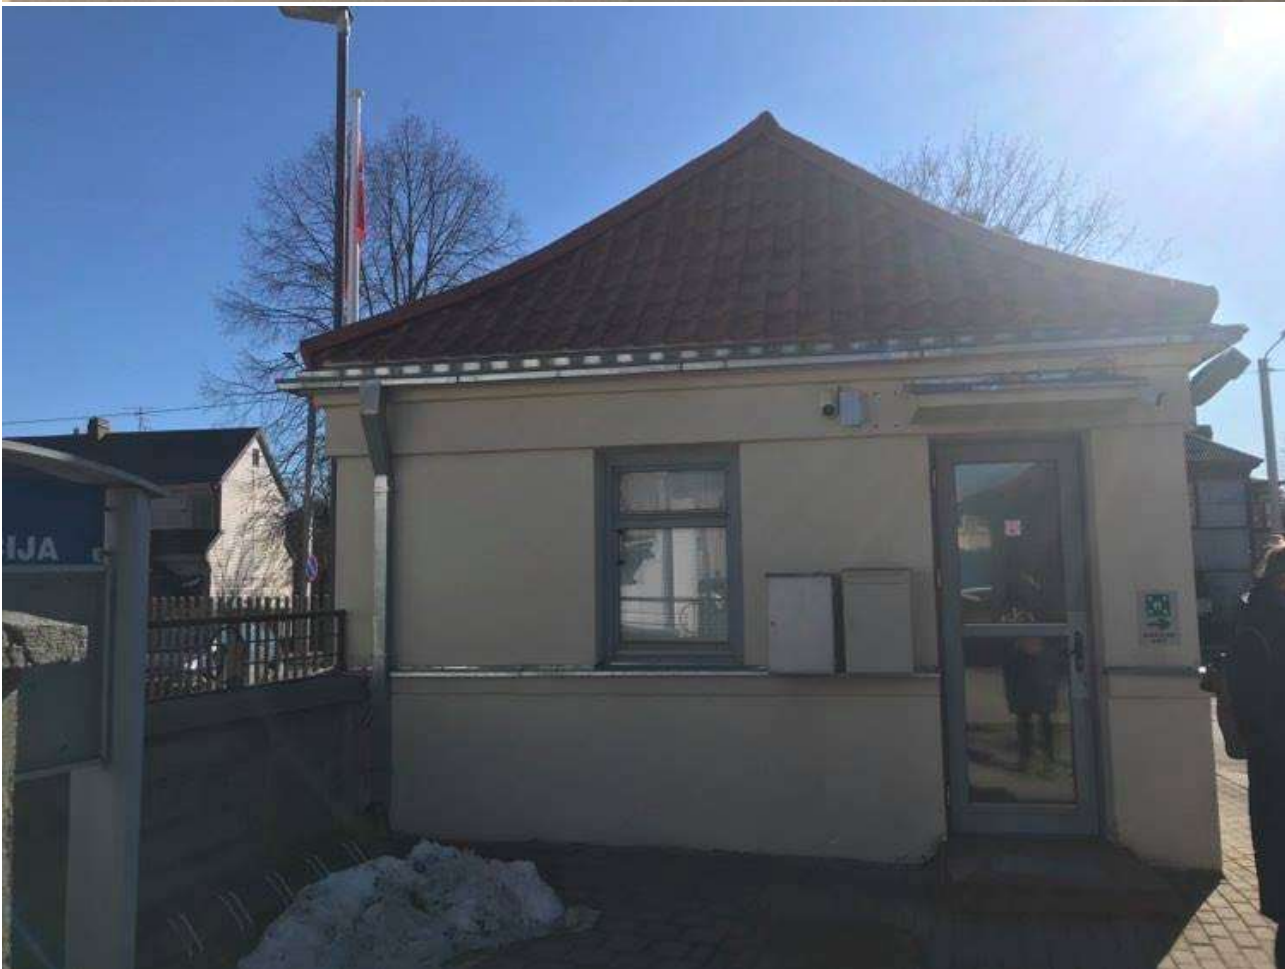
10. Išvados apie kultūros paveldo objekto fizinės būklės pokytį: Aukštis ir/ ar aukštingumas - vieno aukšto. Tūrinė erdvinė kompozicija - stačiakampės trapecijos plano, vieno aukšto. Stogo forma - keturšlaitė lenktais kraštais; stogo dangos medžiagos tipas - keramikinių čerpių dangos tipas (stogo danga pakeista ~2004-2005 m.). Sienų angos - stačiakampės langų ir durų angos (būklė gera). Fasadų architektūros tūrinės detalės - plokščias stogelis virš įėjimo Š fasade; fasadų apdaila ir puošyba - tinko medžiagos tipas. stalių ir kitų medžiagų gaminiai - medinių langų rėmų ir skaidymo tipas (langai pakeisti naujais ~2004-2005 m., išlaikant medžiagiškumą ir skaidymą). Kitos vertingosios objekto savybės tikrintos pagal galimybes. Bendra objekto būklė iš esmės nepakitusi nuo užfiksuotos Kultūros vertybių registre.
