KULTŪROS PAVELDO OBJEKTO BŪKLĖS PATIKRINIMO AKTAS

2021 03 30 Nr. 55-16-21

1. Pavadinimas: Kauno depo statinių komplekso dirbtuvės pastatas.
2. Unikalus kodas Kultūros vertybių registre: 29955.
3. Nekilnojamojo kultūros paveldo vertinimo tarybos akto patvirtinimo data ir numeris (jei aktas patvirtintas): 2012-09-18; Nr: KPD-RM-1816.
4. Adresas: Kauno miesto sav., Kauno m., A. Juozapavičiaus pr. 104B.
5. Valdytojas: -
6. Paskelbtas ar nepaskelbtas saugomu kultūros paveldo objektu: Valstybės saugomas.
7. Ankstesnio būklės patikrinimo akto data ir numeris: 2015-12-30 Nr. 55-16-94.

FOTOFIKSACIJA. Kauno depo statinių komplekso dirbtuvės pastatas. *Fotografavo – Asta Raškevičiūtė-Šimkevičienė, 2021-03-05.*

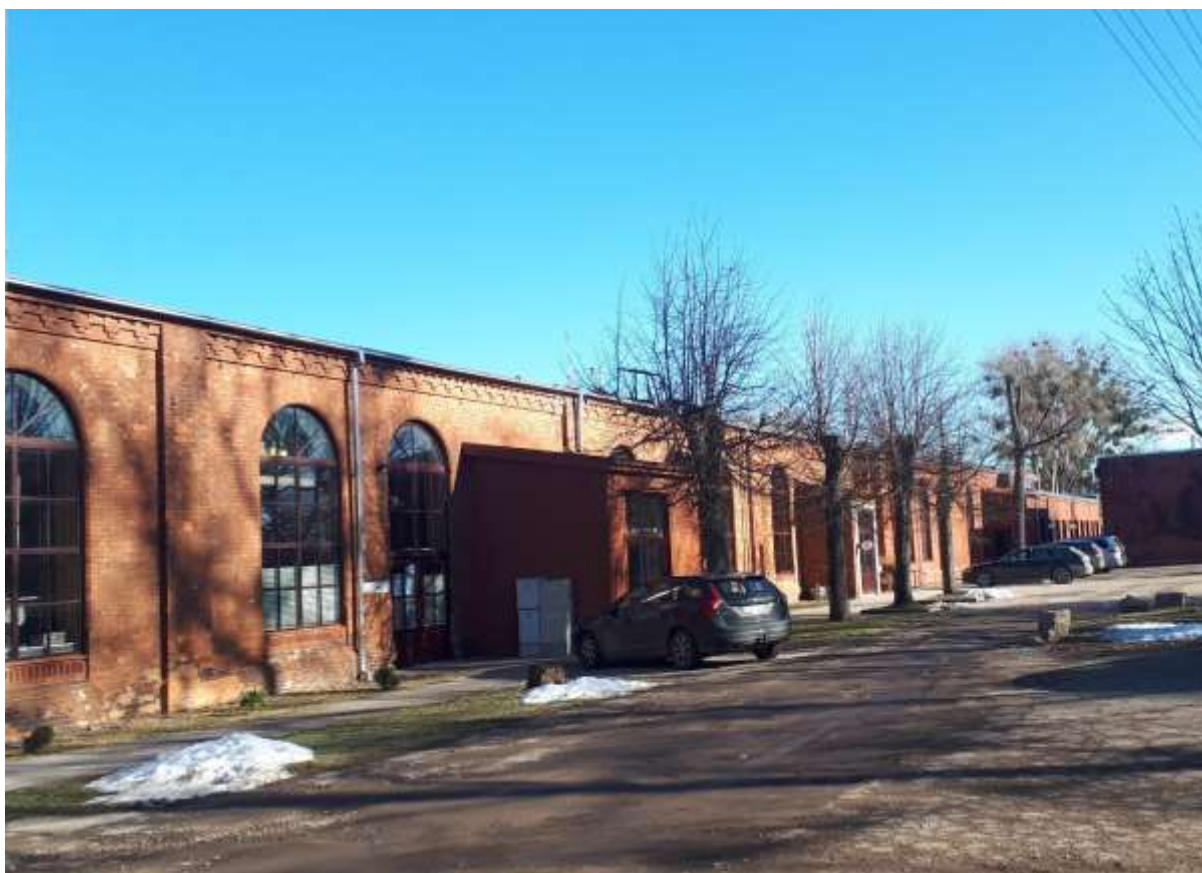
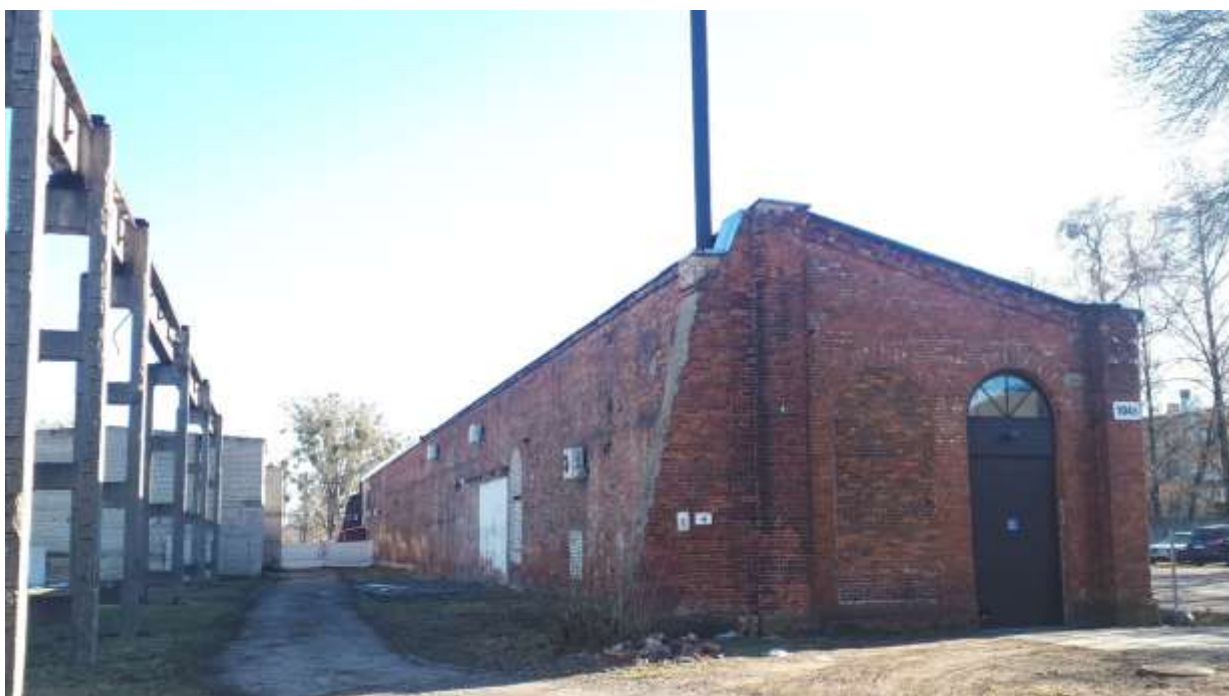
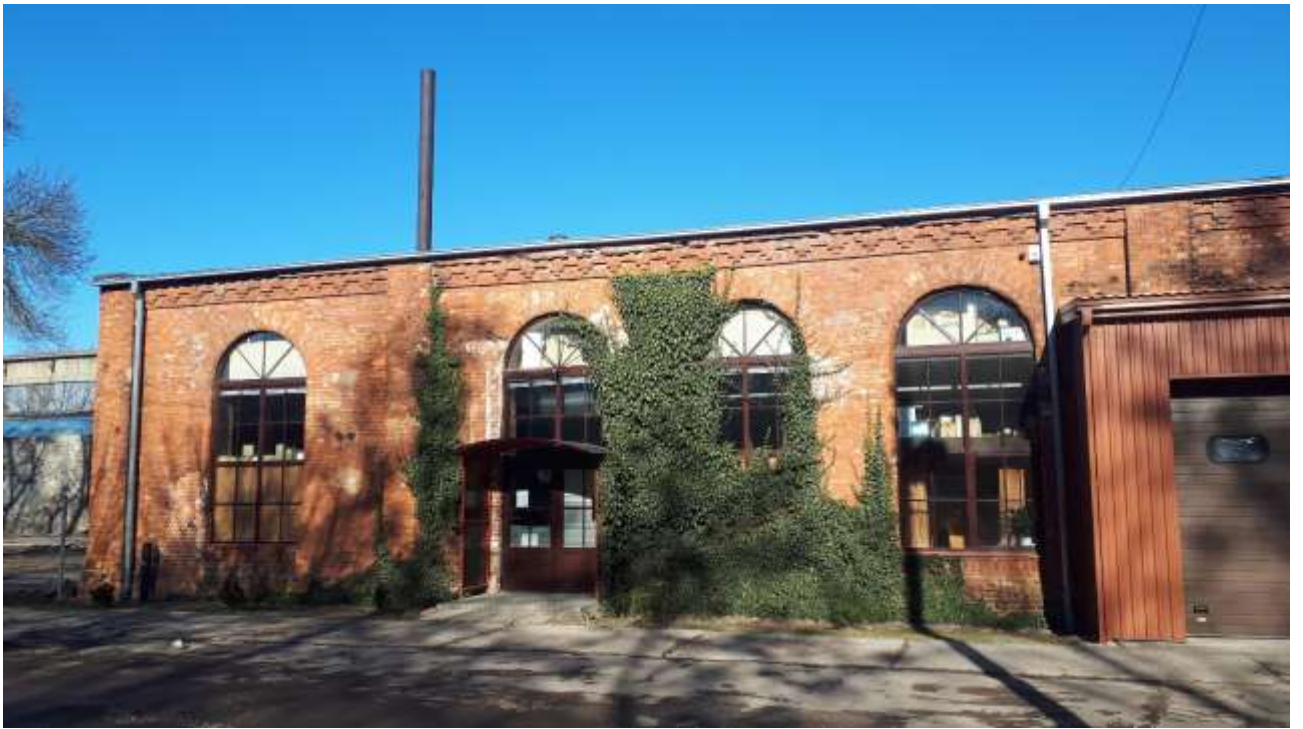
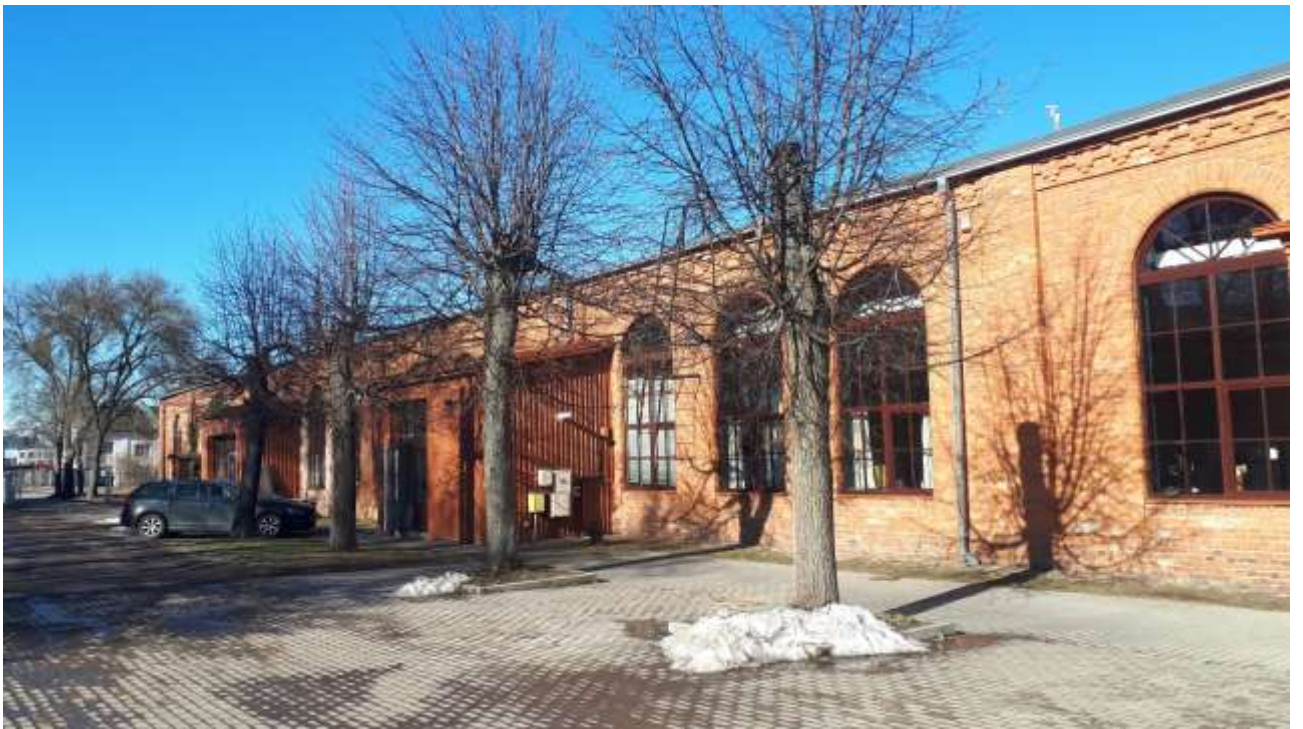
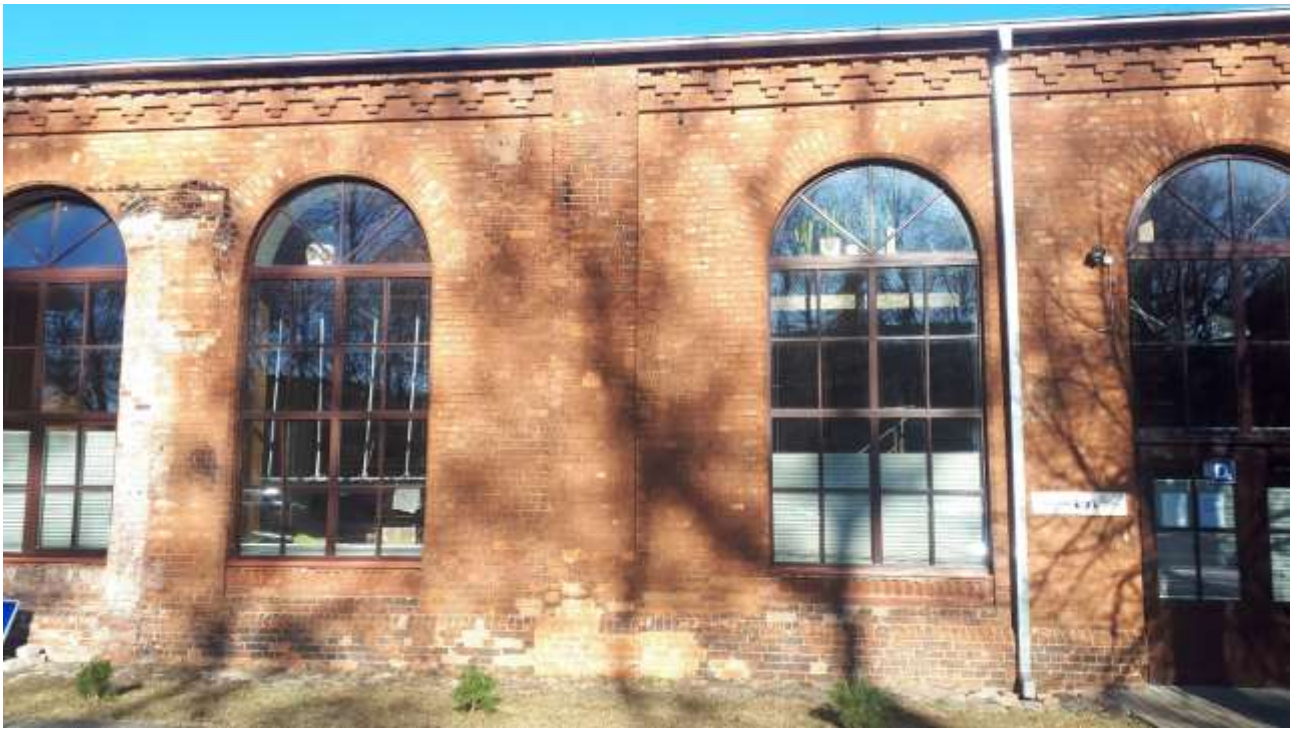
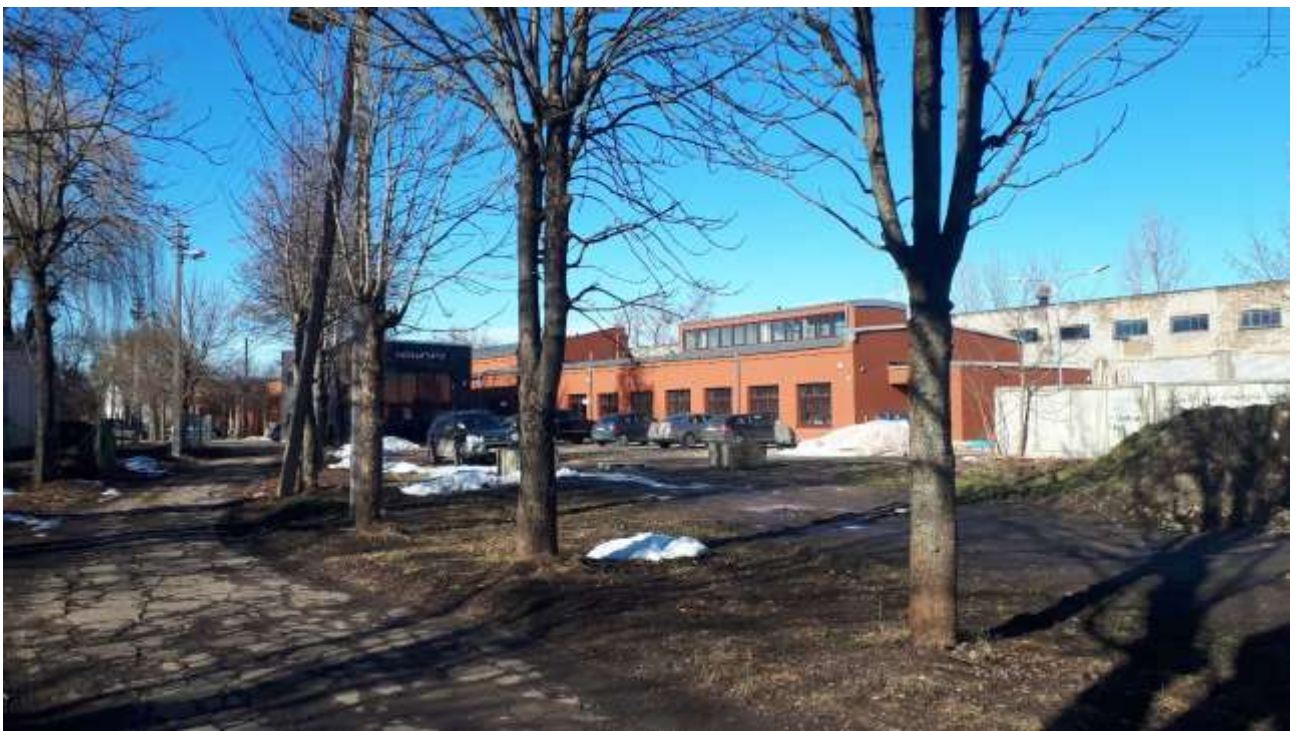
10. Išvados apie kultūros paveldo objekto fizinės būklės pokytį: Tūris - kompaktinis, išėsto stačiakampio plano, 1 a. (išlikusi PV buvusios dirbtuvės dalis, prie PV ir ŠR fasadų yra naujų priestatų). Sienų angos - pusapskričių sąramų langų angos (yra užmūrytų, rekonstruotų angų; būklė patenkinama). Fasadų apdaila ir puošyba - PV ir ŠV fasadų molio plytų mūro profiliuotas karnizas su dantukais; PV ir ŠV fasadų molio plytų mūro mentės; palangių traukos iš profiliuotų ir kampu mūrytų plytų. Bendra fasadų apdailos ir puošybos būklė – patenkinama. Konstrukcijos - pamatas su molio plytų mūro cokoliu PV ir ŠV pusėse (pamatas netyrinėtas; cokolio būklė patenkinama); molio plytų mūro sienos su buvusias angas žyminčiais angokraščiais ir pusapskritėmis sąramomis (būklė patenkinama). Stalių ir kiti gaminiai - langų medinių konstrukcijų ir skaidymo tipas (dalis langų pakeista plastikiniais išlaikant buvusį skaidymą; būklė patenkinama). Kitos vertingosios objekto savybės tyrinėtos pagal galimybes.
