KULTŪROS PAVELDO OBJEKTO BŪKLĖS PATIKRINIMO AKTAS

2021 03 30 Nr. 55-16-25

1. Pavadinimas: Kauno depo statinių komplekso smėlio džiovyklos pastatas.
2. Unikalus kodas Kultūros vertybių registre: 29959.
3. Nekilnojamojo kultūros paveldo vertinimo tarybos akto patvirtinimo data ir numeris (jei aktas patvirtintas): 2012-09-18; Nr: KPD-RM-1816.
4. Adresas: Kauno miesto sav., Kauno m., A. Juozapavičiaus pr. 104.
5. Valdytojas: -
6. Paskelbtas ar nepaskelbtas saugomu kultūros paveldo objektu: Valstybės saugomas.
7. Ankstesnio būklės patikrinimo akto data ir numeris: 2015-12-02 Nr. 55-16-98.

FOTOFIKSACIJA. Kauno depo statinių komplekso smėlio džiovyklos pastatas. Fotografavo – Asta Raškevičiūtė-Šimkevičienė, 2021-03-05.

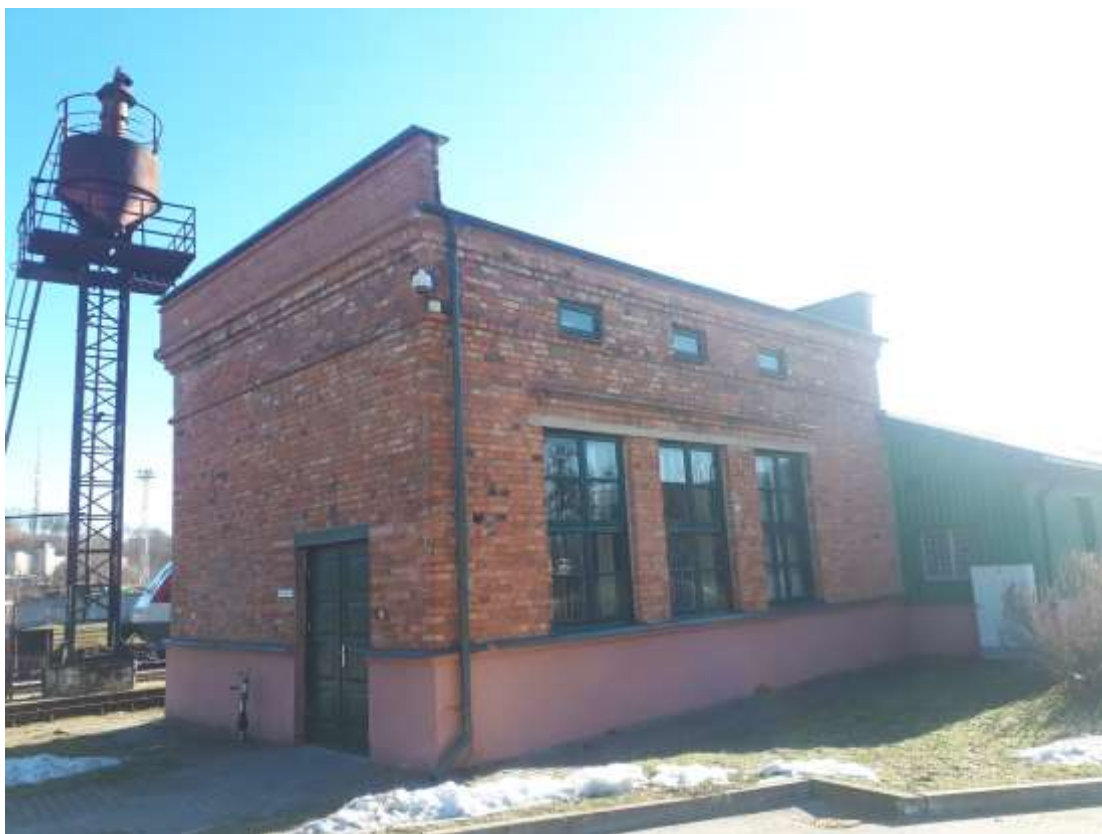
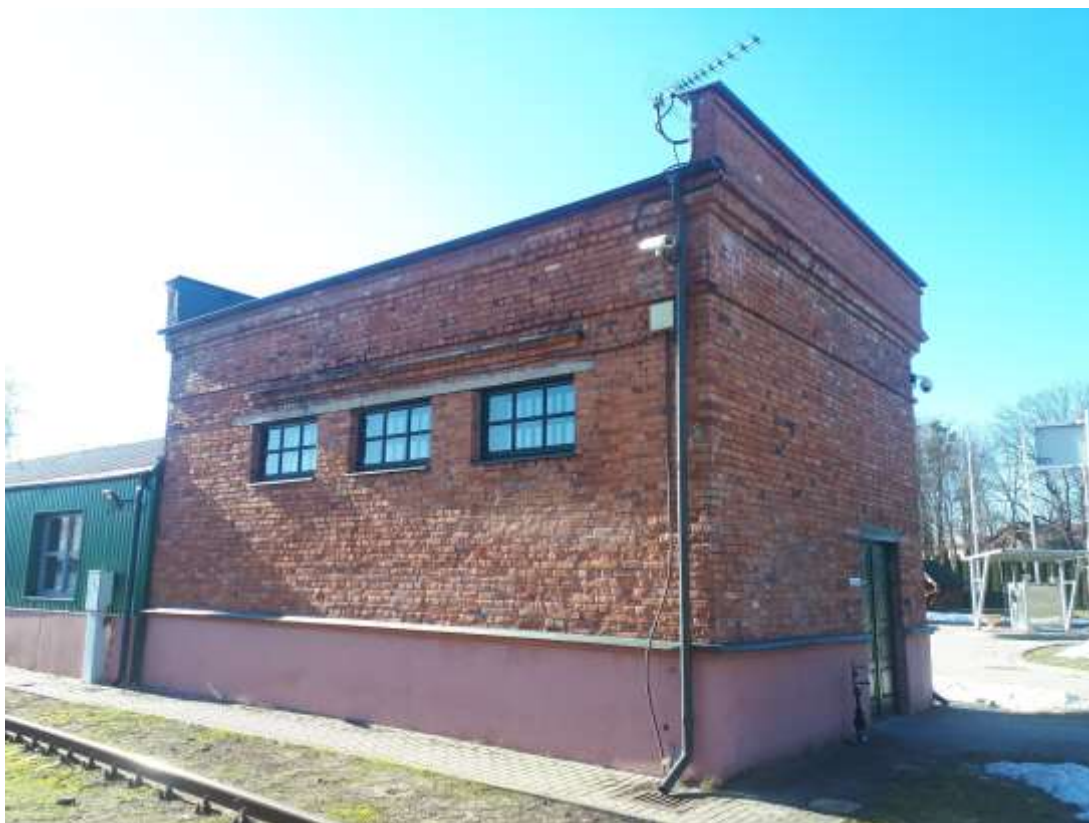
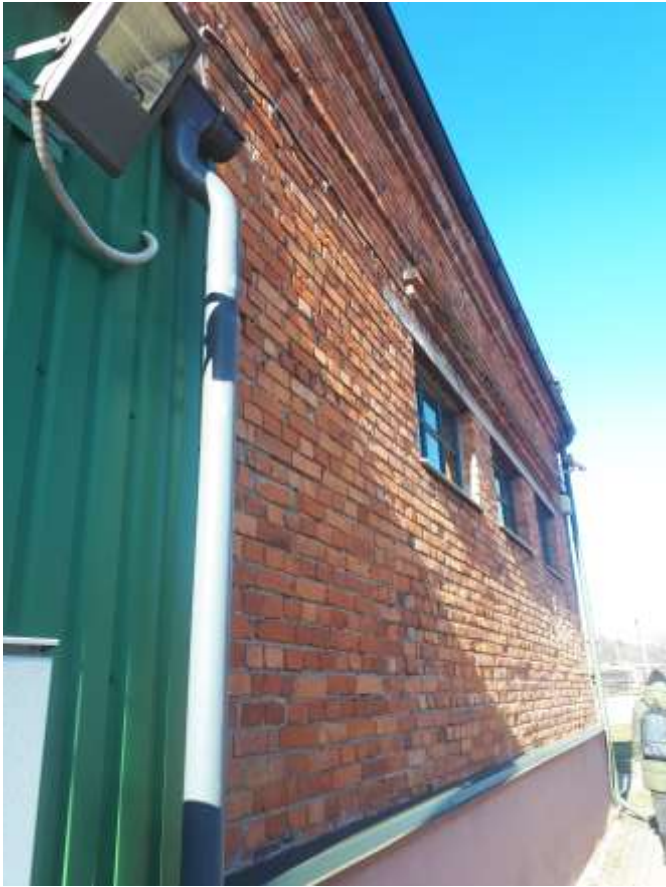
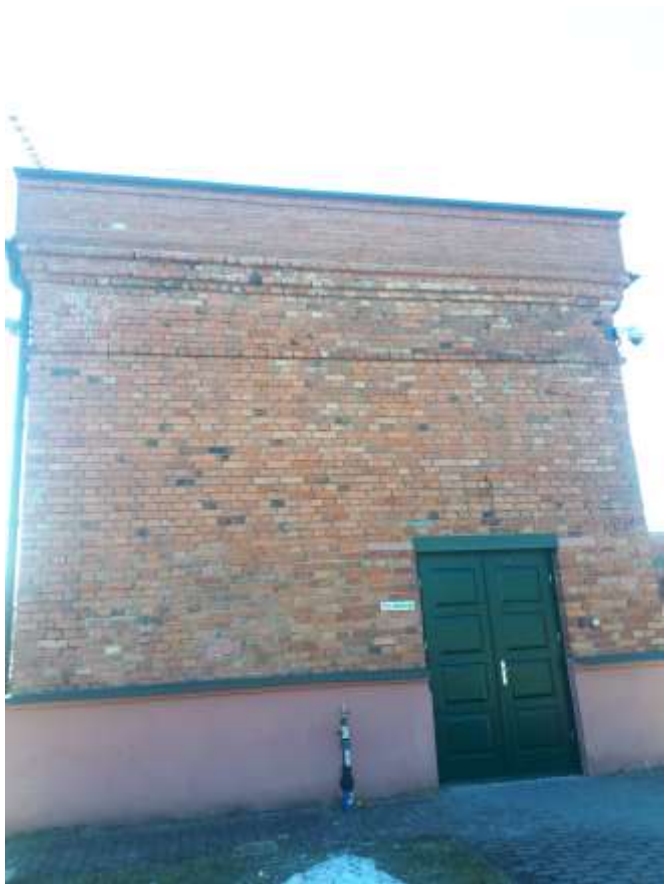
10. Išvados apie kultūros paveldo objekto fizinės būklės pokytį: Tūris - kompaktinis, stačiakampio plano 1 a. (prie PV fasado yra priestatas). Stogo forma - plokščia, sutapdinta; kiti stogo elementai - plytų mūro ŠR ir PV parapetų tipas (permūryti XXI a. pr.; būklė gera). Aukštų išplanavimas - išorinių kapitalinių sienų tinklas (būklė gera). Sienų angos - stačiakampės langų angos. Fasadų apdaila ir puošyba - plytų mūro profiliuotas karnizas, horizontalios fasadų traukos (būklė patenkinama). Konstrukcijos - pamatas su tinkuoto plytų mūro cokoliu (pamatas netyrinėtas; cokolio būklė patenkinama). Molio plytų mūro sienos (būklė gera). Kitos vertingosios pastato savybės tikrintos pagal galimybes.
