KULTŪROS PAVELDO OBJEKTO BŪKLĖS PATIKRINIMO AKTAS

2021 03 31 Nr. 55-16-31

1. Pavadinimas: Namas.
2. Unikalus kodas Kultūros vertybių registre: 16584.
3. Nekilnojamojo kultūros paveldo vertinimo tarybos akto patvirtinimo data ir numeris (jei aktas patvirtintas): -.
4. Adresas: Kauno miesto sav., Kauno m., E. Fryko g. 14.
5. Valdytojas: -
(vardas, pavardė, gyv. vieta, tel. numeris/juridinio asmens pavadinimas, teisinė forma, buveinė, kodas, tel. numeris)
6. Paskelbtas ar nepaskelbtas saugomu kultūros paveldo objektu: Valstybės saugomas.
7. Ankstesnio būklės patikrinimo akto data ir numeris: 2015-09-16 55-16-73.

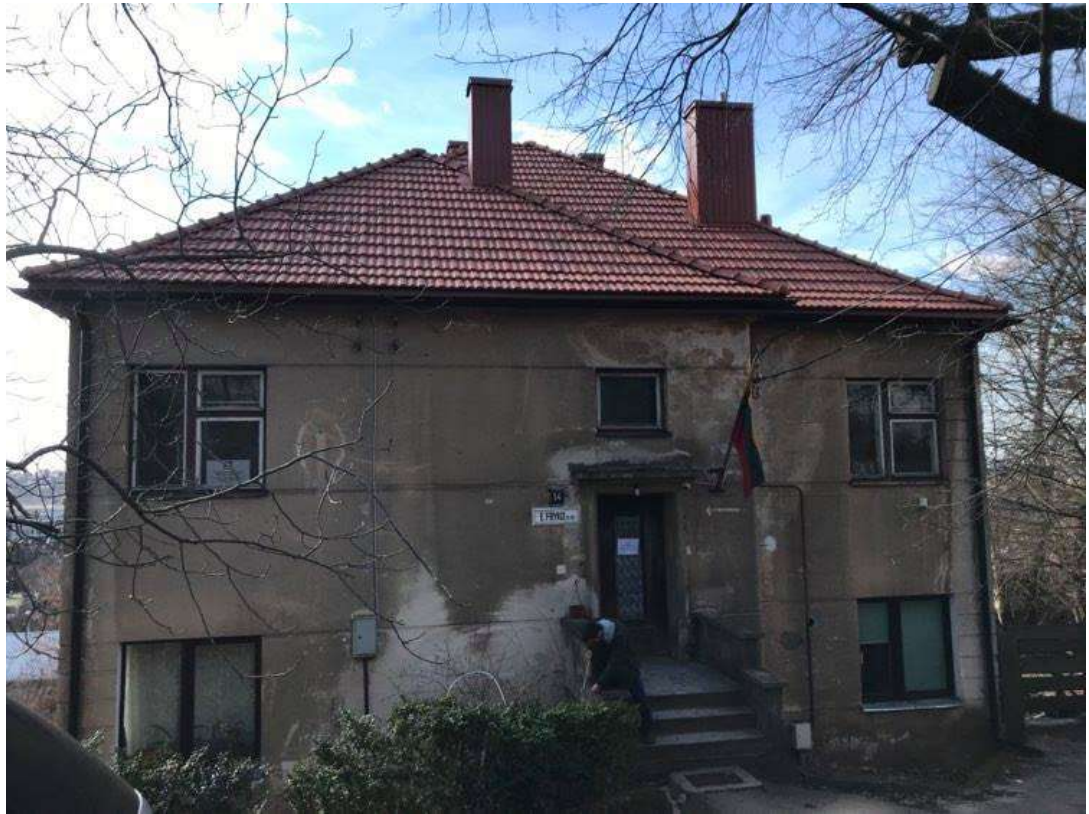
Nr. 1 Pavadinimas Namo pagrindinis fasadas
Fotografavo Dovilē Miliukštē Data 2021-03-20

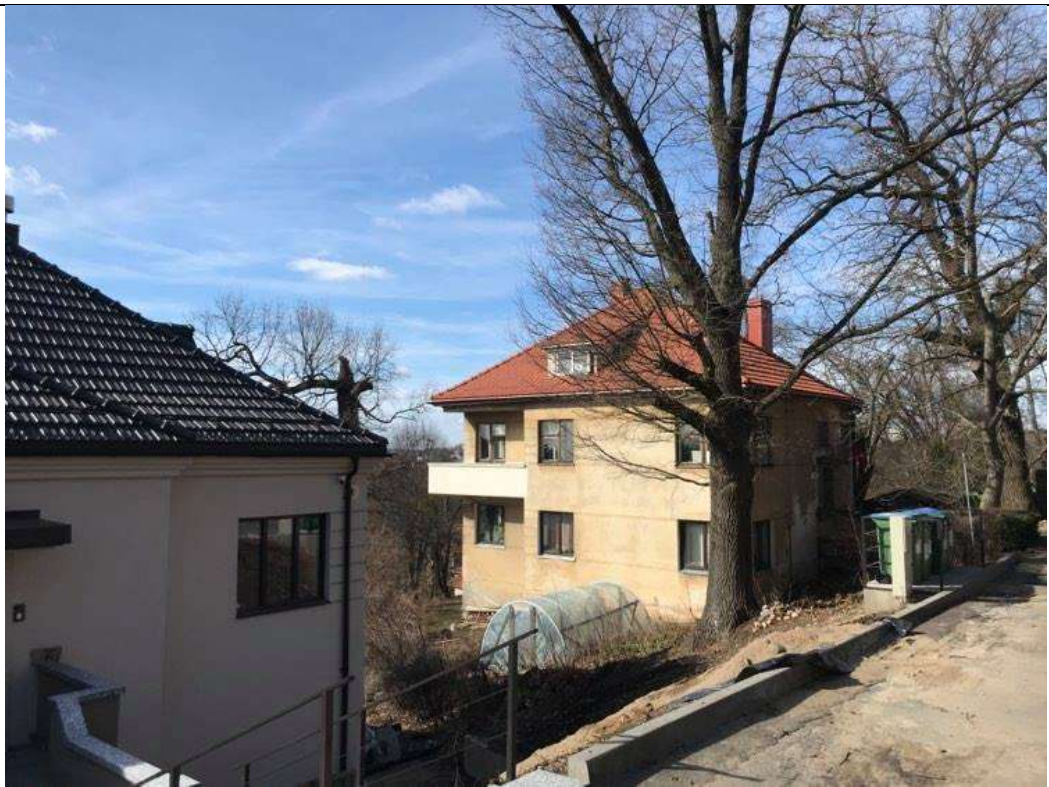
Nr. 2 Pavadinimas Namo pagrindinis fasadas
Fotografavo Dovilē Miliukštē

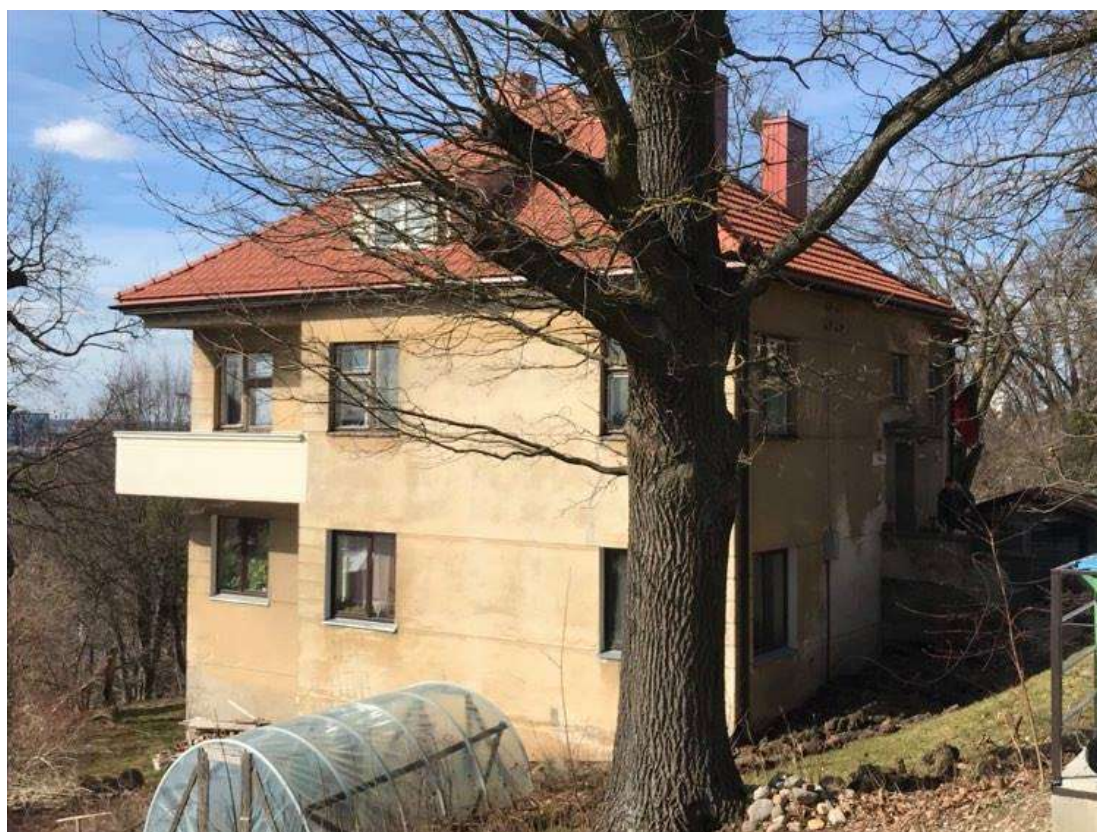
Nr. 3	Pavadinimas	Namo aplinka
Fotografavo	Dovilē Miliukštē	Data 2021-03-20
