**KULTŪROS PAVELDO OBJEKTO BŪKLĖS PATIKRINIMO AKTAS**

2021 04 13 Nr. 55-16-39

1. Pavadinimas: Miesto sienos liekanos
2. Unikalus kodas Kultūros vertybių registre: 25769
3. Nekilnojamojo kultūros paveldo vertinimo tarybos akto patvirtinimo data ir numeris (jei aktas patvirtintas): -
4. Adresas: Kauno miesto sav., Kauno m., Laisvės al. 82
5. Valdytojas: -  
(vardas, pavardė, gyv. vieta, tel. numeris/juridinio asmens pavadinimas, teisinė forma, buveinė, kodas, tel. numeris)
6. Paskelbtas ar nepaskelbtas saugomu kultūros paveldo objektu: Paminklas.
7. Ankstesnio būklės patikrinimo akto data ir numeris: 2016-12-20 55-16-80.

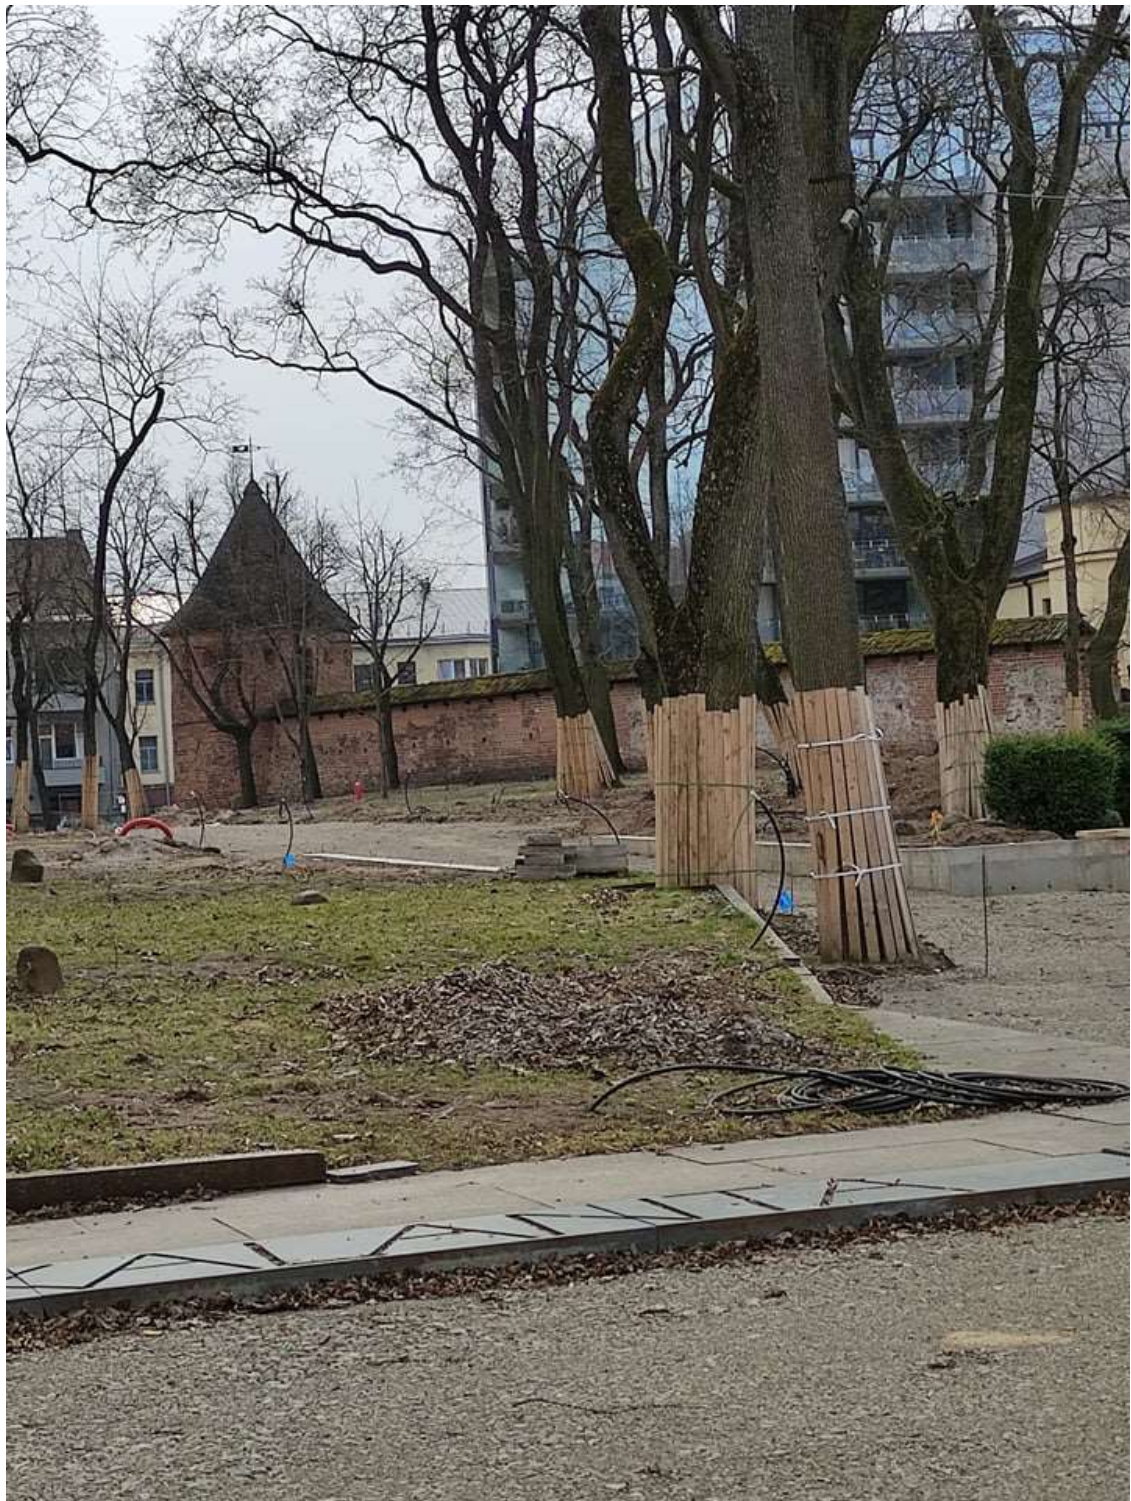
Nr. 1 Pavadinimas Miesto sienos liekanos  
Fotografavo Dovilė Miliukštė Data 2021-04-13

10. Išvados apie kultūros paveldo objekto fizinės būklės pokytį: Miesto sienos liekanų – būklė nepakitusi. Išlikusios dvi sienos atkarpos nuo Malūnininko bokšto į šiaurę ir į pietus. Abi atkarpos sudaro buką kampą. Sienoje nėra nei šaudymo angų nei galerijų. Pirminis sienos aukštis buvo apie 6m. Konservuojant gynybinės sienos mūrą 1966m., viršutinės judančios plytos buvo nuimamos ir nuvalomos nuo skiedinio, po to naudojamos restauracijai. Konservacinio mūro sluoksnį sudarė specialaus formato šviesesnės negu originalo plytos, surištos blokiniu rišimu, naudojant kalkių - cemento skiedinį, ir apsauginis betono sluoksnis. Sienos fragmento iš p. pusės ilgis - 2 m, iš š. - 43 m. Storis - 0,9 m. Aukštis 4,5 - 5,3 m.
