KULTŪROS PAVELDO OBJEKTO BŪKLĖS PATIKRINIMO AKTAS

2021 06 11 Nr. 55-16-71

1. Pavadinimas: Sandėlių komplekso antras sandėlis.
2. Unikalus kodas Kultūros vertybių registre: 26586.
3. Nekilnojamojo kultūros paveldo vertinimo tarybos akto patvirtinimo data ir numeris (jei aktas patvirtintas): 2015-12-07; Nr: KPD-SK-276.
4. Adresas: Kauno miesto sav., Kauno m., Baterijos pl. 5.
5. Valdytojas: -.
6. Paskelbtas ar nepaskelbtas saugomu kultūros paveldo objektu: Valstybės saugomas.
7. Ankstesnio būklės patikrinimo akto data ir numeris: 2015-05-29 Nr. 55-16-23.

FOTOFIKSACIJA. Sandėlių komplekso antras sandėlis. Fotografavo – Asta Raškevičiūtė-Šimkevičienė, Dovilė Miliukštė 2021-06-10.

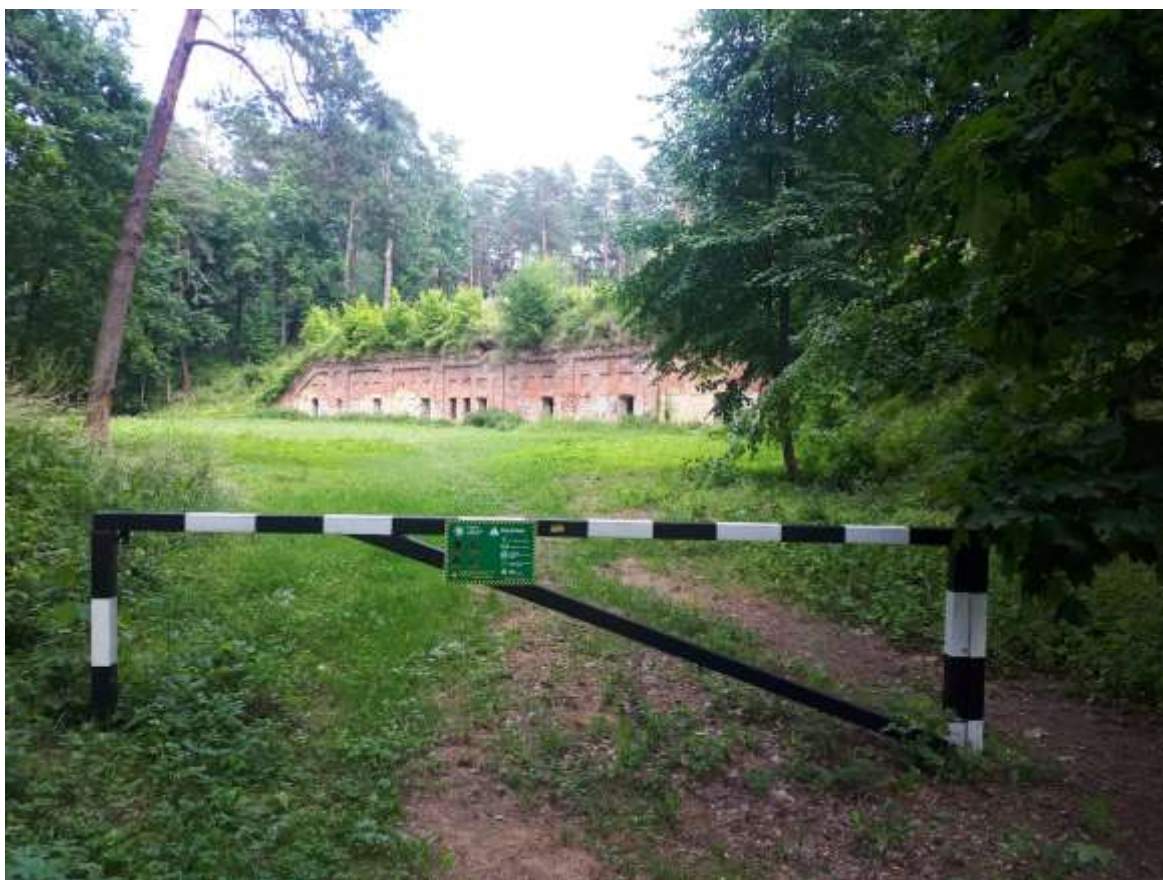
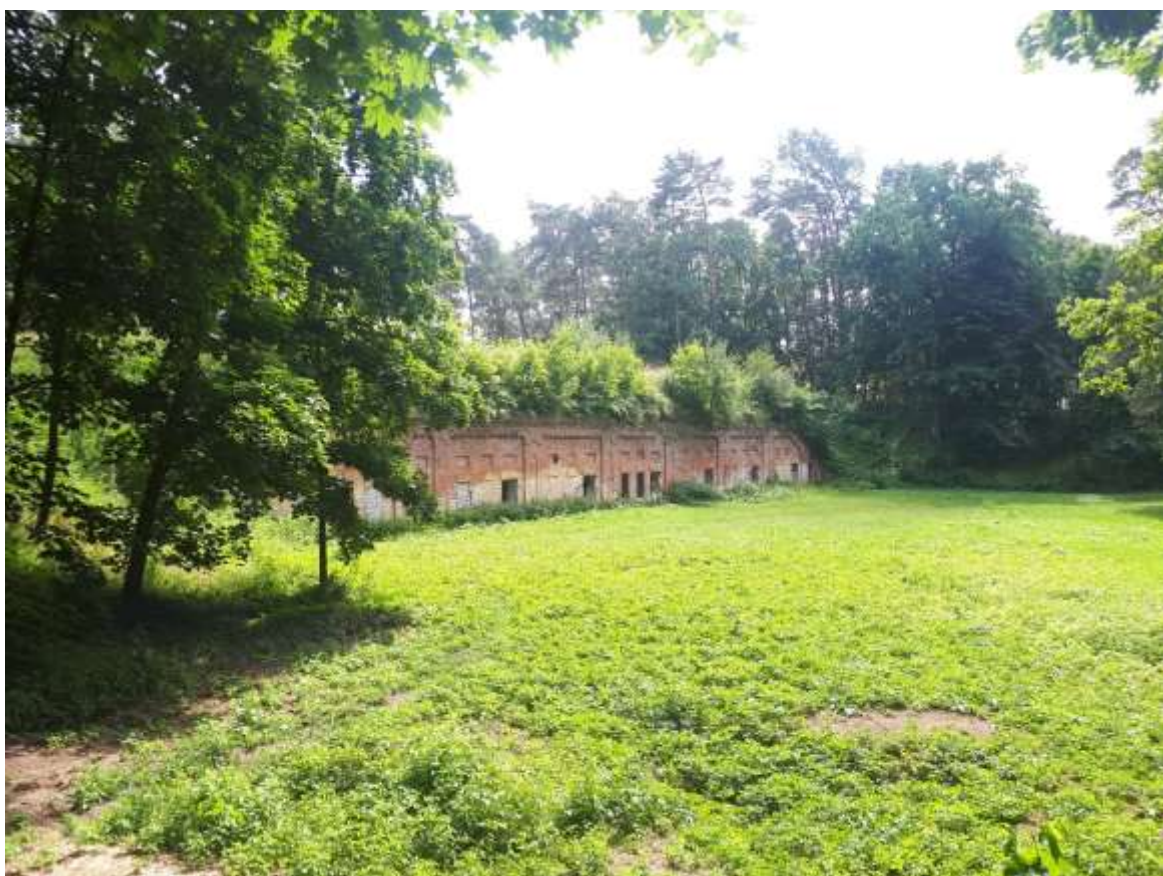
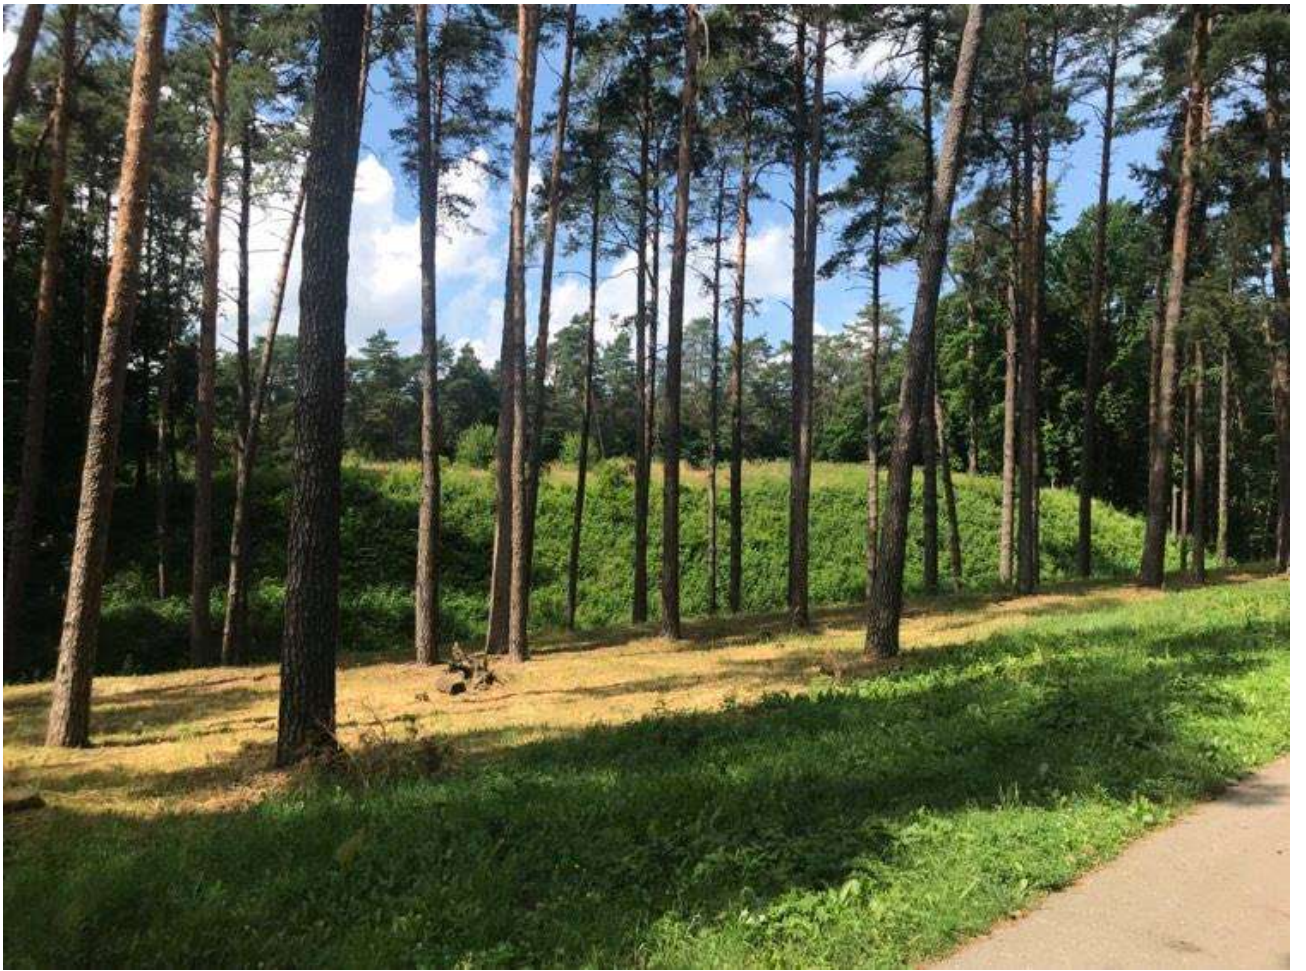
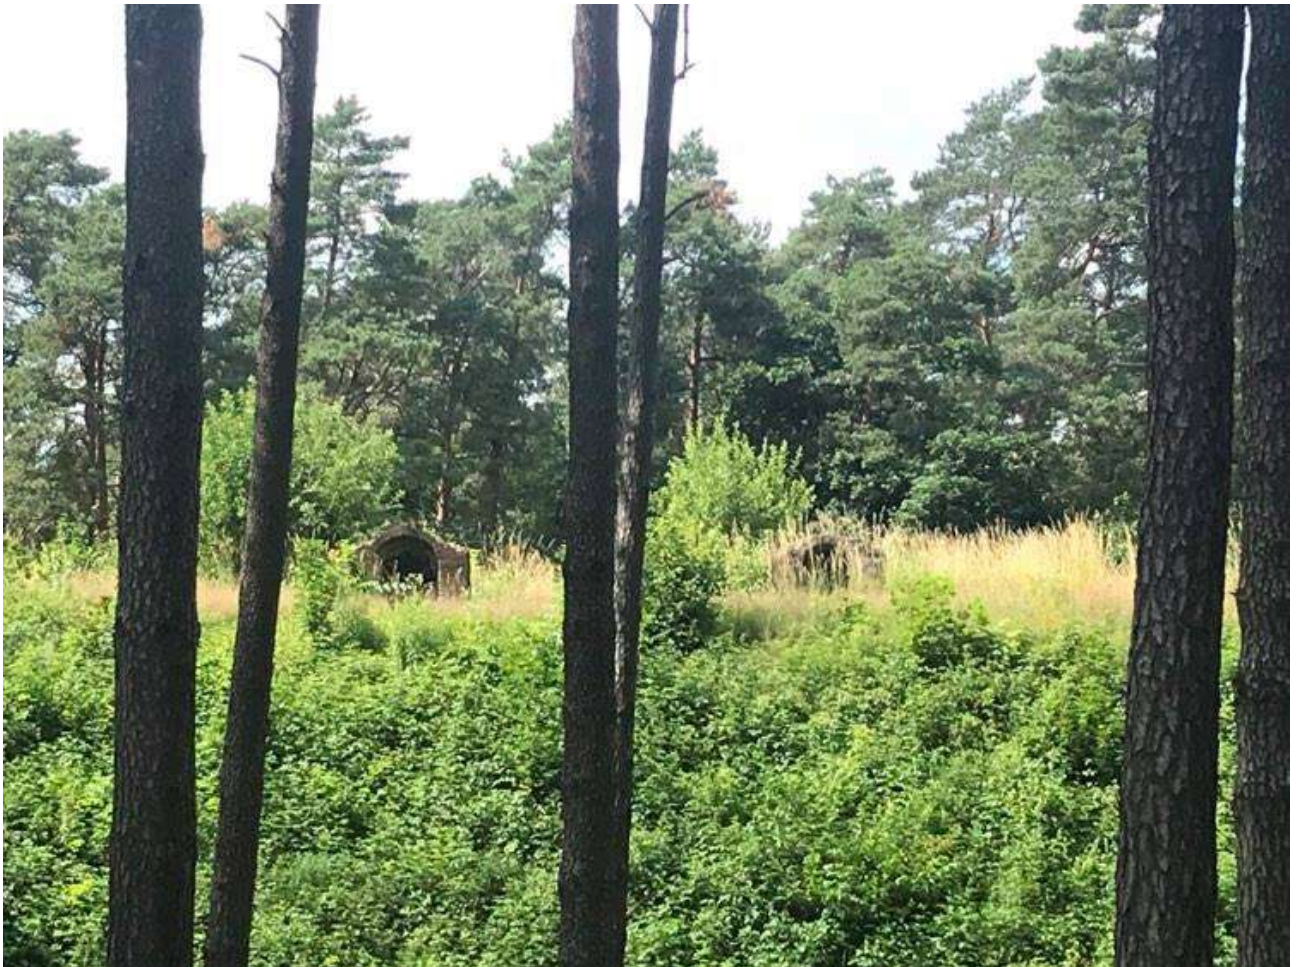
10. Išvados apie kultūros paveldo objekto fizinės būklės pokytį: Objektas vieno aukšto, užpiltas žemėmis suformuojant pylimą, išskyrus V fasadą. Stogo elementai - 2 plytų mūro ventiliacijos kaminai (kaminų viršus apgriuvęs; būklė patenkinama). Sienų angos - V fasado stačiakampės langų ir durų angos su segmentinėmis sąramomis (lyginant su 2015 m. fotofiksacija Kultūros vertybių registre, dalies užmūrytų angų mūras – pašalintas); V fasado stačiakampės nišos virš langų ir durų angų; V fasado kvadratinės formos vėdinimo angos su pleištinėmis sąramomis; ventiliacijos kaminų arkinės angos su segmentinėmis sąramomis. Fasadų architektūros tūrinės detalės - 2 plytų mūro atraminės sienos prie V fasado; fasadų apdaila ir puošyba - plytų stiliaus V fasado dekoro elementai; vainikuojantis plytų mūro karnizas su dantukais; plytų mūro mentės. Konstrukcijos - plytų mūro sienos. Žemės ir jos paviršiaus elementai - suformuotų žemės pylimų ir griovių tipai. Tikrintų objekto dalių būklė patenkinama. Kitos vertingosios objekto savybės tikrintos pagal galimybes.

12. Išvados apie kultūros paveldo objekto aplinkos būklės pokytį: Nuo praeito būklės tikrinimo objekto aplinkos būklė pagerėjusi.
