KULTŪROS PAVELDO OBJEKTO BŪKLĖS PATIKRINIMO AKTAS

2021 06 14 Nr. 55-16-75

1. Pavadinimas: Lietuvos kariuomenės pulkininko Antano Zubrio kapas.
2. Unikalus kodas Kultūros vertybių registre: 25128.
3. Nekilnojamojo kultūros paveldo vertinimo tarybos akto patvirtinimo data ir numeris (jei aktas patvirtintas): 2013-02-18; Nr: KPD-SK-142.
4. Adresas: Kauno miesto sav., Kauno m., Tylos g.
5. Valdytojas: -.
6. Paskelbtas ar nepaskelbtas saugomu kultūros paveldo objektu: Paminklas.
7. Ankstesnio būklės patikrinimo akto data ir numeris: 2016-05-05 Nr. 55-16-14.

FOTOFIKSACIJA. Lietuvos kariuomenės pulkininko Antano Zubrio kapas. Fotografavo – Asta Raškevičiūtė-Šimkevičienė, 2021-06-14.

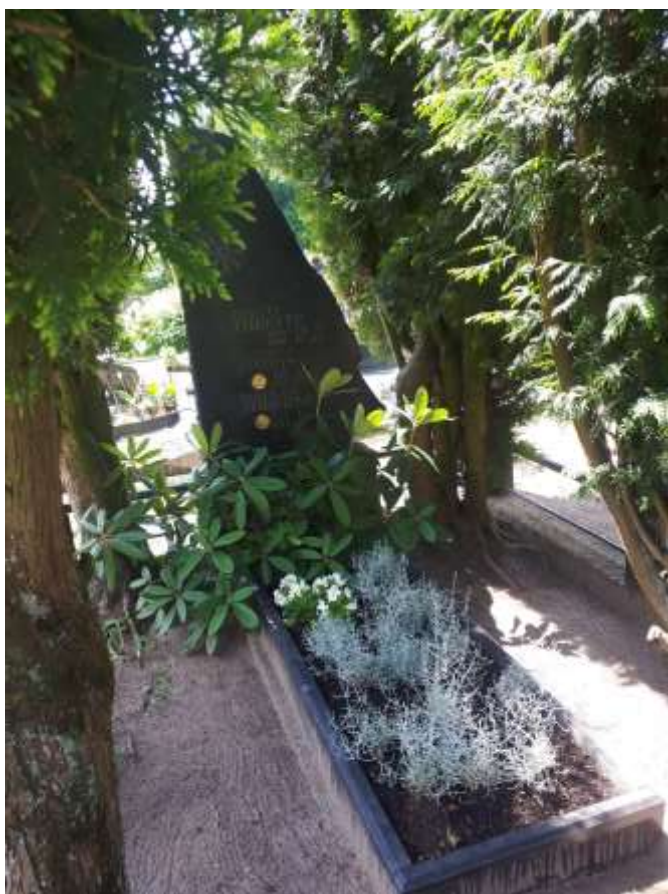
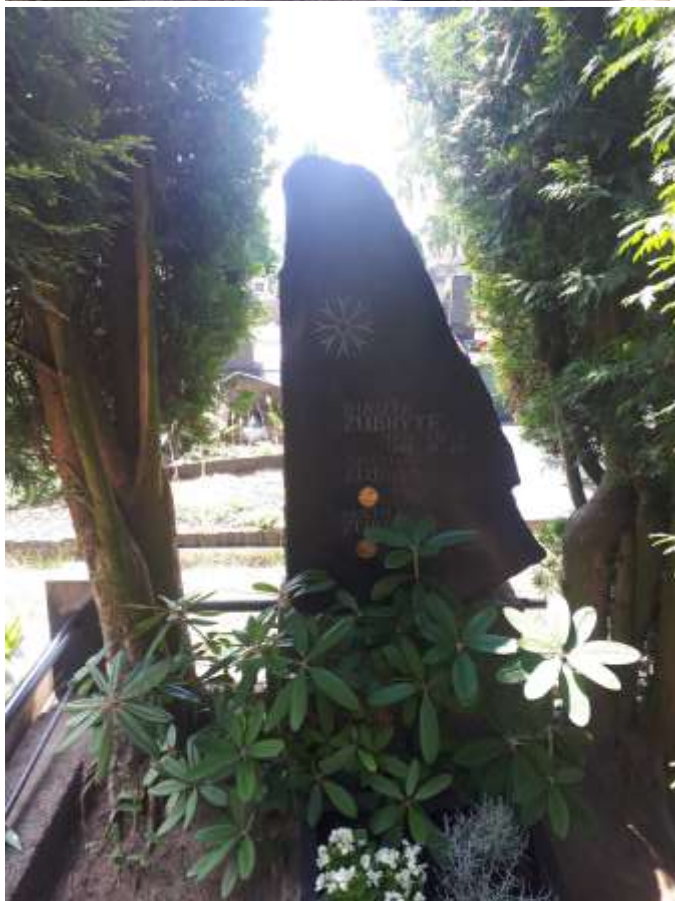
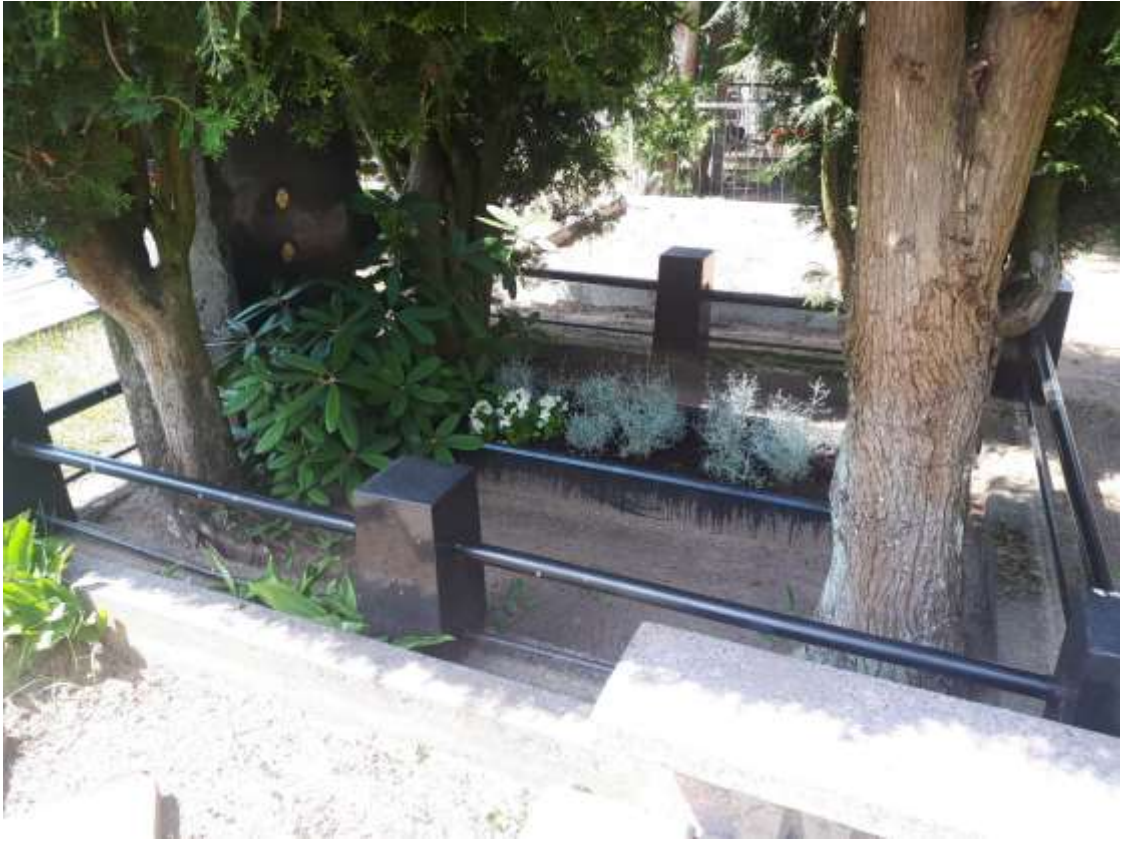
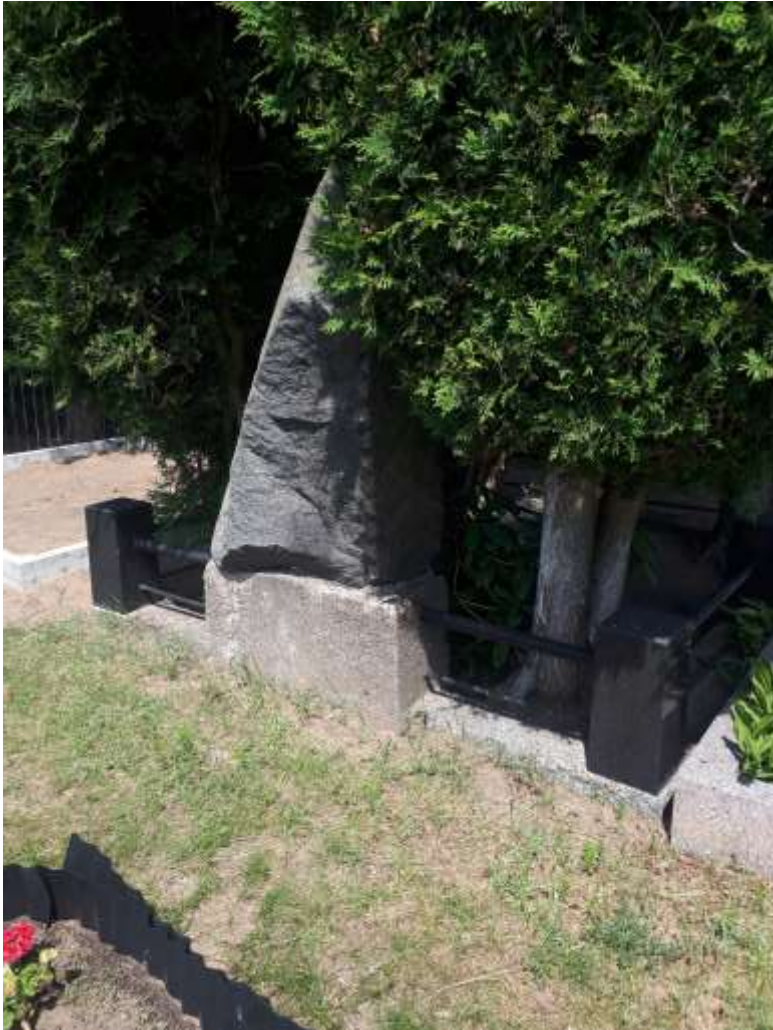
10. Išvados apie kultūros paveldo objekto fizinės būklės pokytį: objekto būklė iš esmės nepakitusi nuo pračio tikrinimo. Ant paminklo pritvirtinti Pasaulio teisuolių atminimo ženklai.

12. Išvados apie kultūros paveldo objekto aplinkos būklės pokytį: Nuo pračio būklės tikrinimo objekto aplinka iš esmės nepakitusi.
