**KULTŪROS PAVELDO OBJEKTO BŪKLĖS PATIKRINIMO AKTAS**

2021-06-16 Nr. 55-16-80

1. Pavadinimas: **Balio ir Vandos Sruogų namas.**
2. Unikalus kodas Kultūros vertybių registre: **10438.**
3. Nekilnojamojo kultūros paveldo vertinimo tarybos akto patvirtinimo data ir numeris (jei aktas patvirtintas): - .
4. Adresas: **B. Sruogos g. 21, Kaunas.**
5. Valdytojas: **Maironio lietuvių literatūros muziejus**, Rotušės a. 13, LT-44279 Kaunas, kodas 190756653.  
(vardas, pavardė, gyv. vieta, tel. numeris/juridinio asmens pavadinimas, teisinė forma, buveinė, kodas, tel. numeris)
6. Paskelbtas ar nepaskelbtas saugomu kultūros paveldo objektu: **paskelbtas valstybės saugomu.**
7. Ankstesnio būklės patikrinimo akto data ir numeris: **2015-09-09 Nr. 55-16-68.**

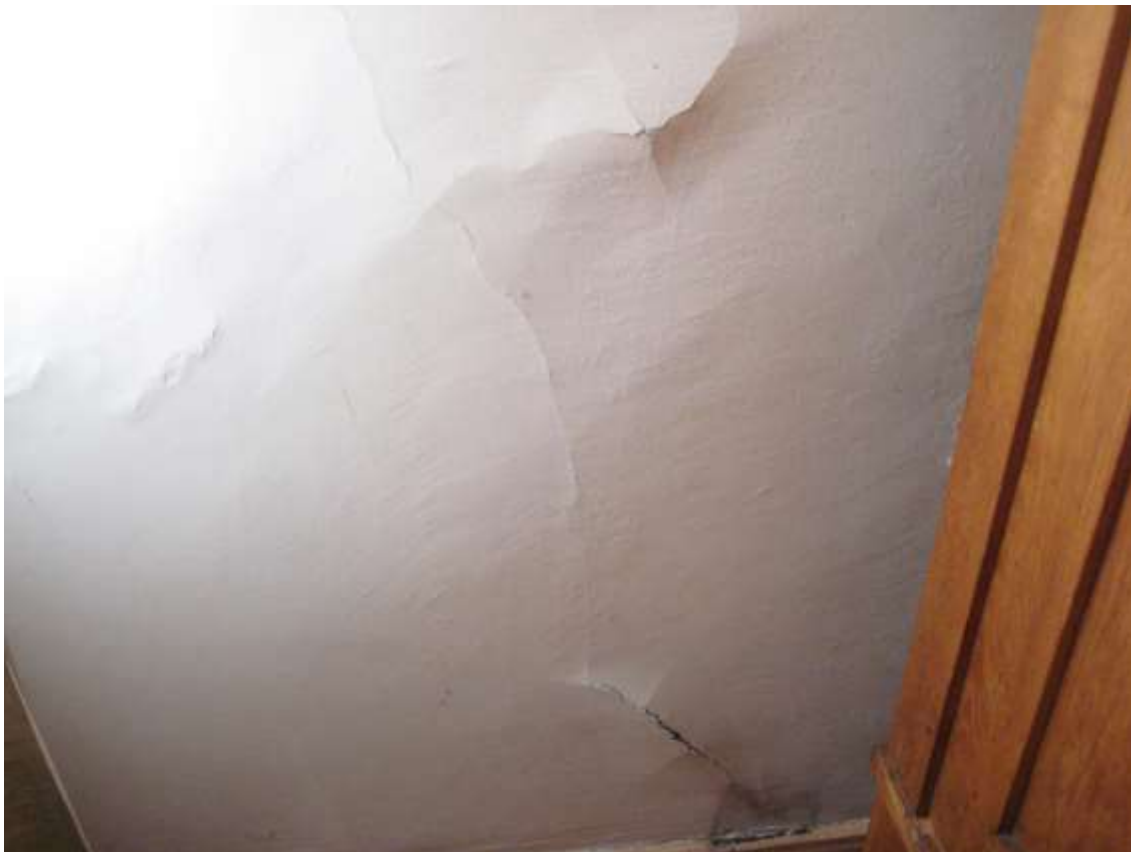
*Nors pastate neseniai buvo darytas remontas, ant balnų tinkuotos sienos ir lubos, vietomis, yra gerokai sutrūkinėjusios, atšokę tinkas. Žiūrėti fotofiksaciją (toliau FF) Nr. 9, 10.*

FF-9. Suskilinėjės ir atšokės lubų tinkas

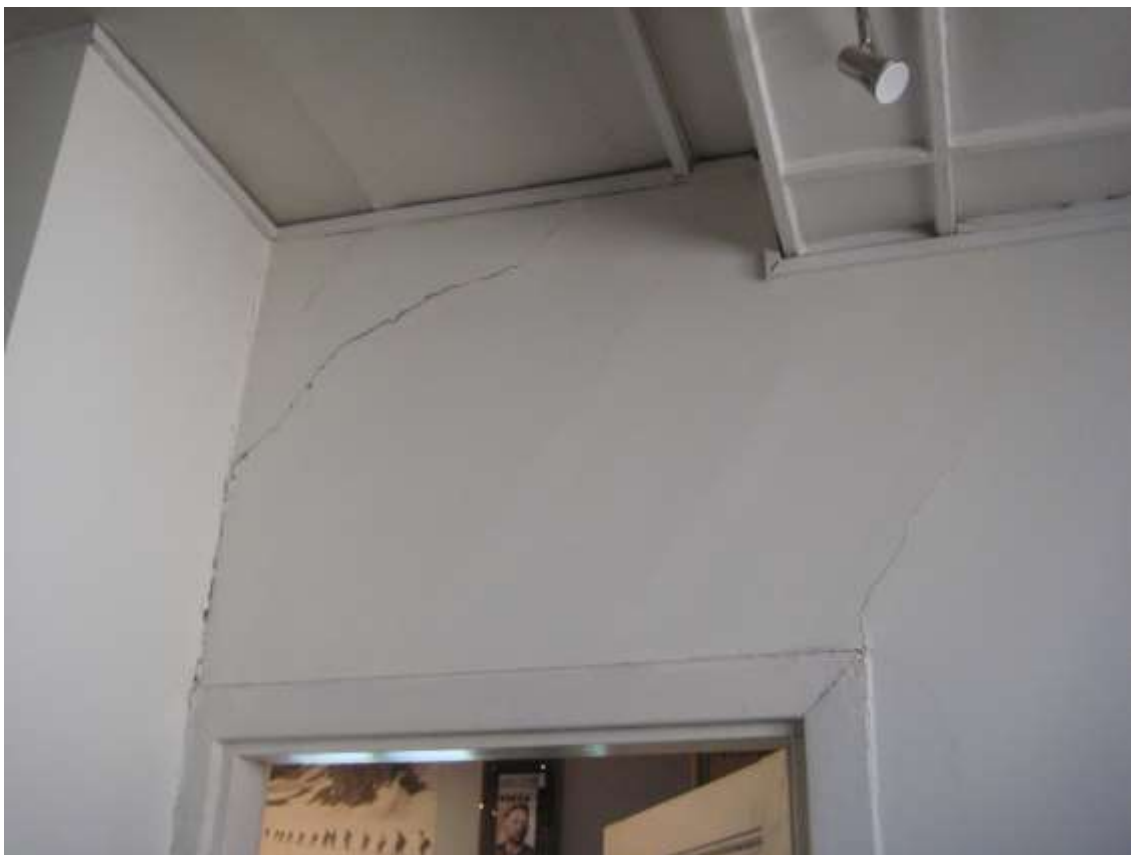
FF-10. Sutrūkės sienų tinkas pirmame aukšte

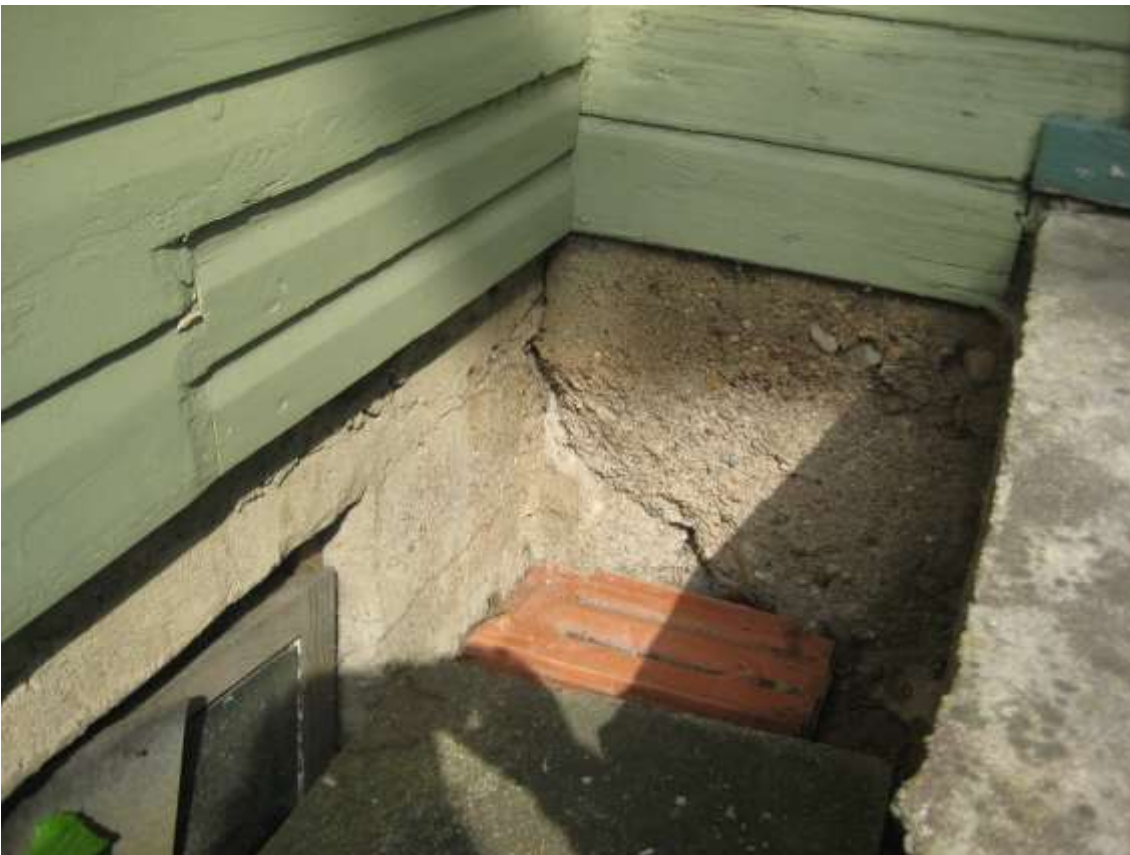
*Namo pamatai betoniniai. Matomi konstrukcijos trūkimai. Nesant drenuojančios nuogrindos ir pamato hidroizoliacijos, konstrukcija yra nuolatos drėkinama. Žiūrėti fotofiksaciją (toliau FF) Nr. 12.*

FF-12. Sutrūķes pamatas namo ŠR pusēje, ties priestatu

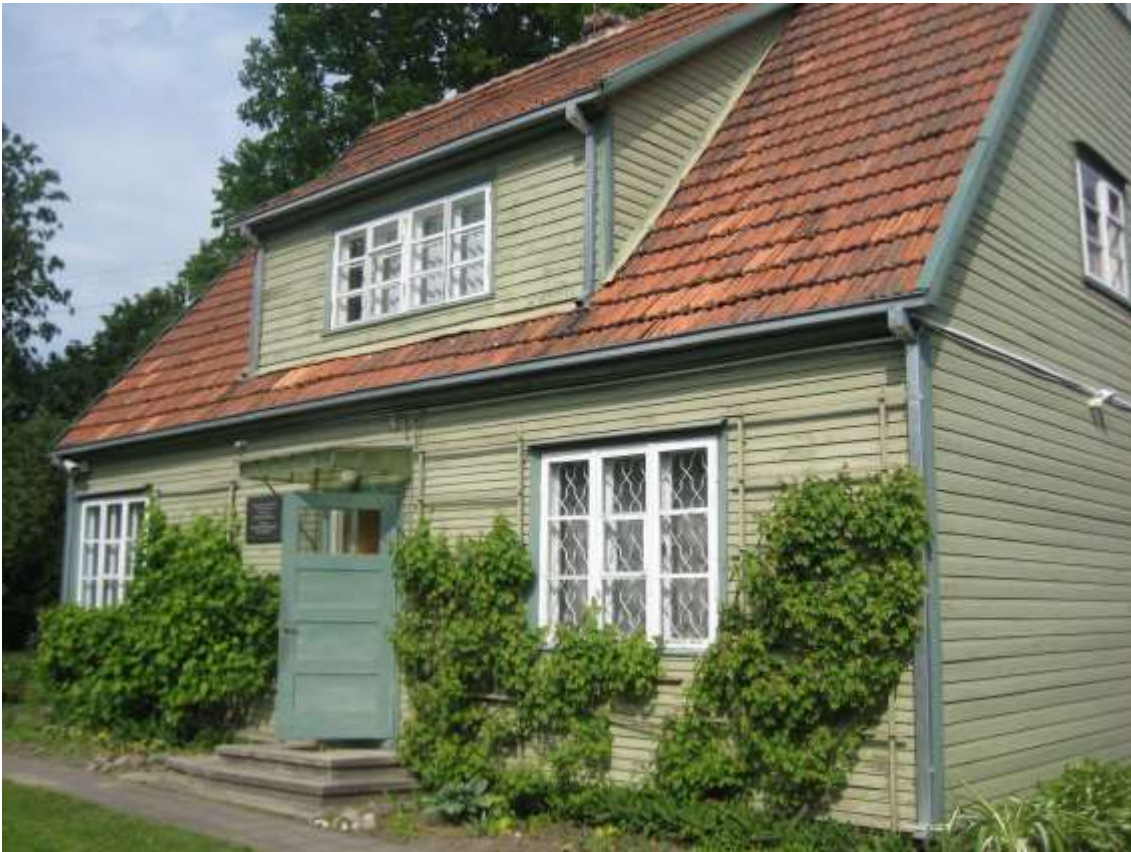
*Namo sienos apkaltos medinėmis dailylentėmis, kurių apsauginis sluoksnis – dažai, daugelyje vietų pradėję luptis, sutrūkinėję. Ant PR fasado yra užleisti vijokliniai augalai, kas medinei apdailai nėra gerai. Žiūrėti fotofiksaciją (toliau FF) Nr. 13, 16.*

FF-13. Namo PR fasadas su vijokliniais augalais ant sienos

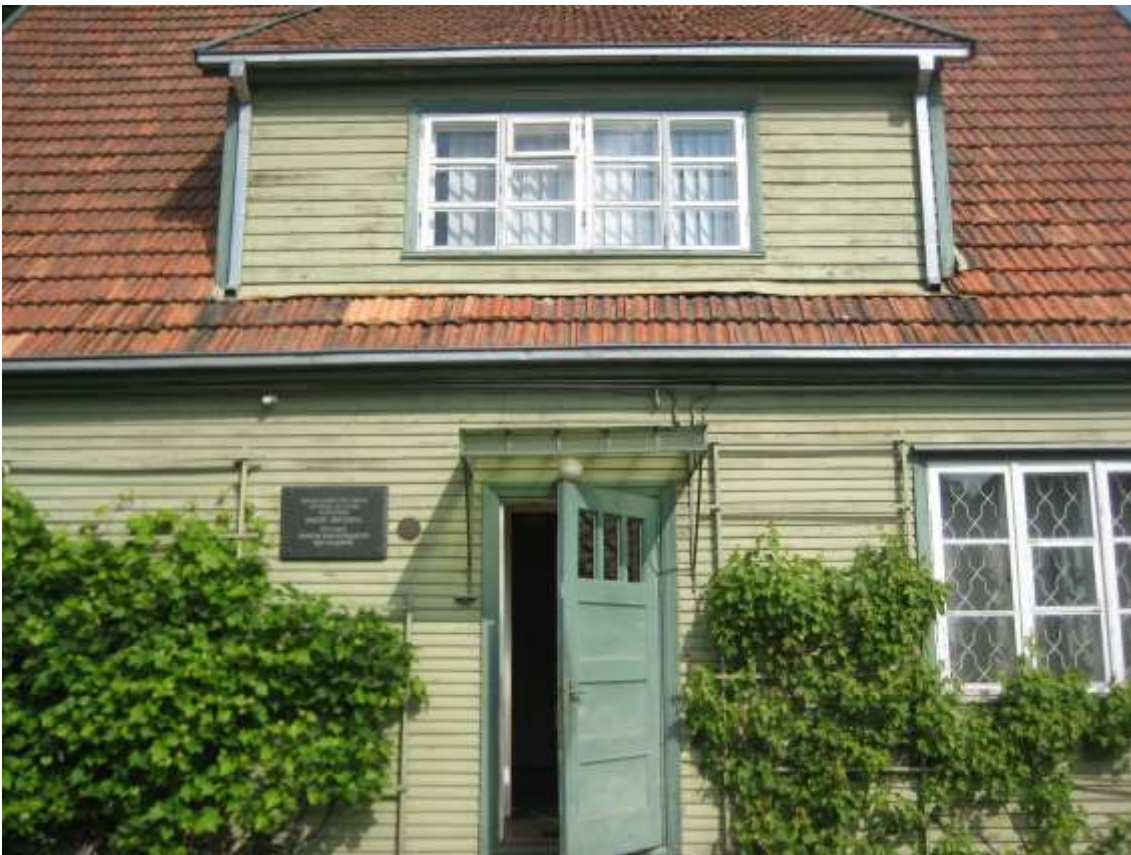
*Atmosferos poveikio stipriai paveikti medinių langų rėmai. Daugelyje vietų dažai yra sutrūkinėję arba pradėję luptis. Nebesandarios medinės durys. Žiūrėti fotofiksaciją (toliau FF) Nr. 14, 15.*

*Stogo danga – keraminių čerpių, kurios, vietomis, pakeistos naujomis. Žiūrėti fotofiksaciją (toliau FF) Nr. 14.*

FF-14. Matomos pažeistos stoglangio dailylentės, nesandarios durys

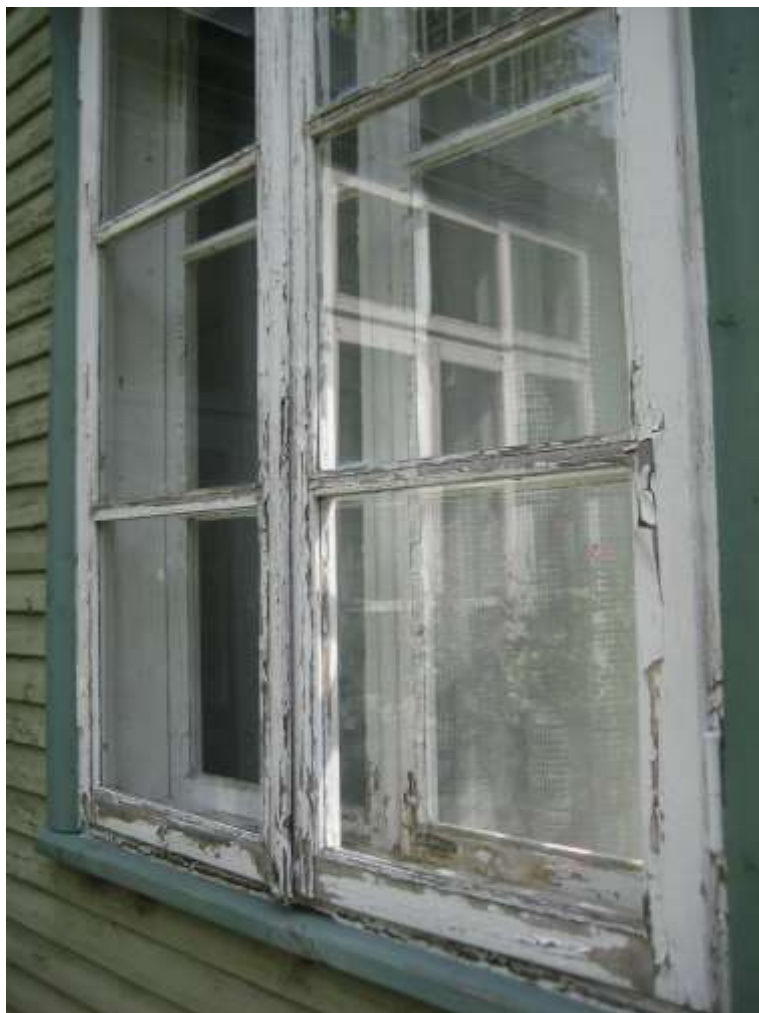
FF-15. Atmosferos poveikio pažeista medinių langų danga

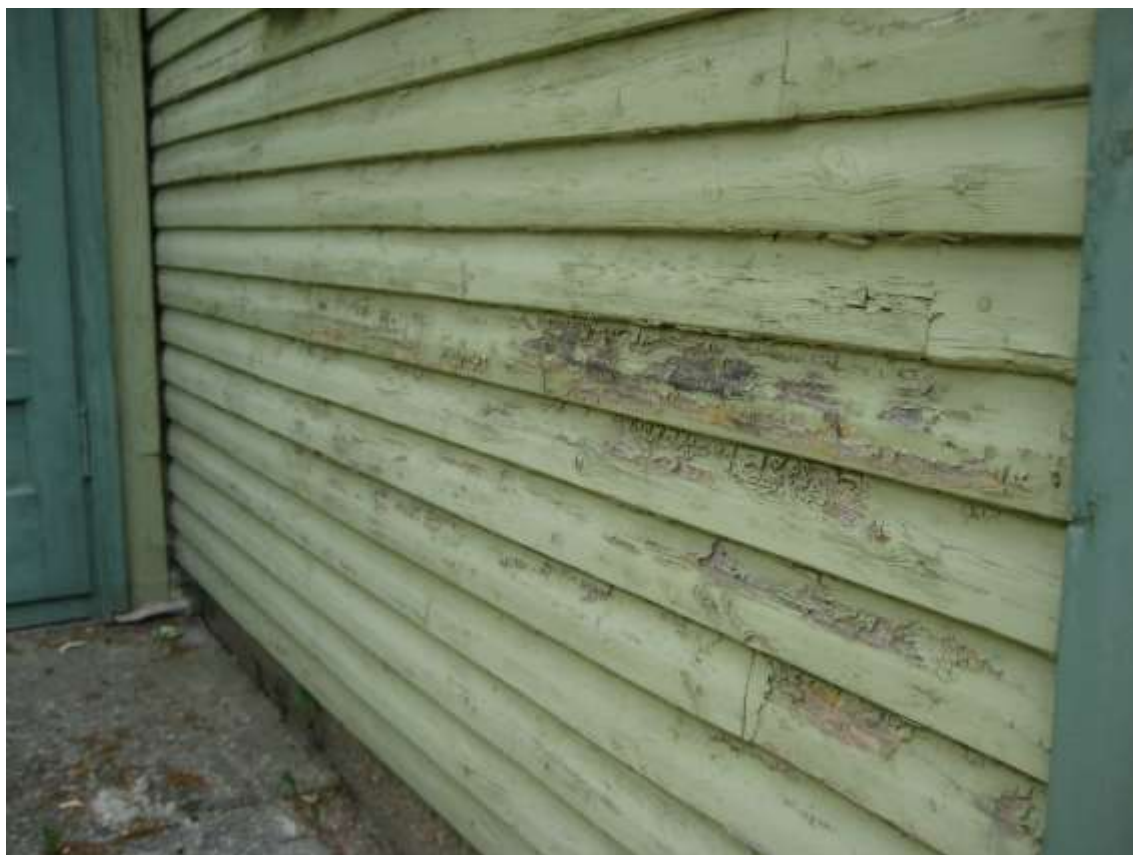
FF-16. Pažeistas medinių dailienčių apsauginis sluoksnis

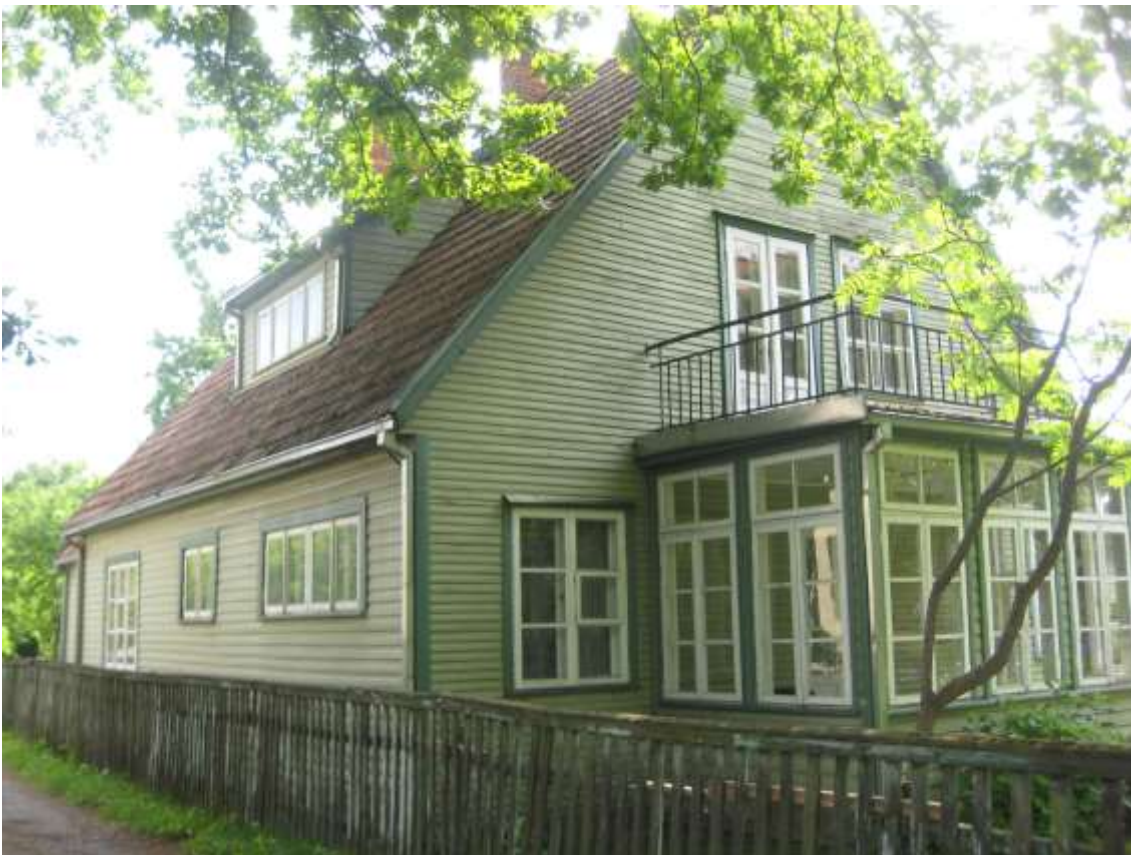
FF-18. Namo ŠV kampas. Ant verandos, ties vandens surinkimo lataku, matomos samanos

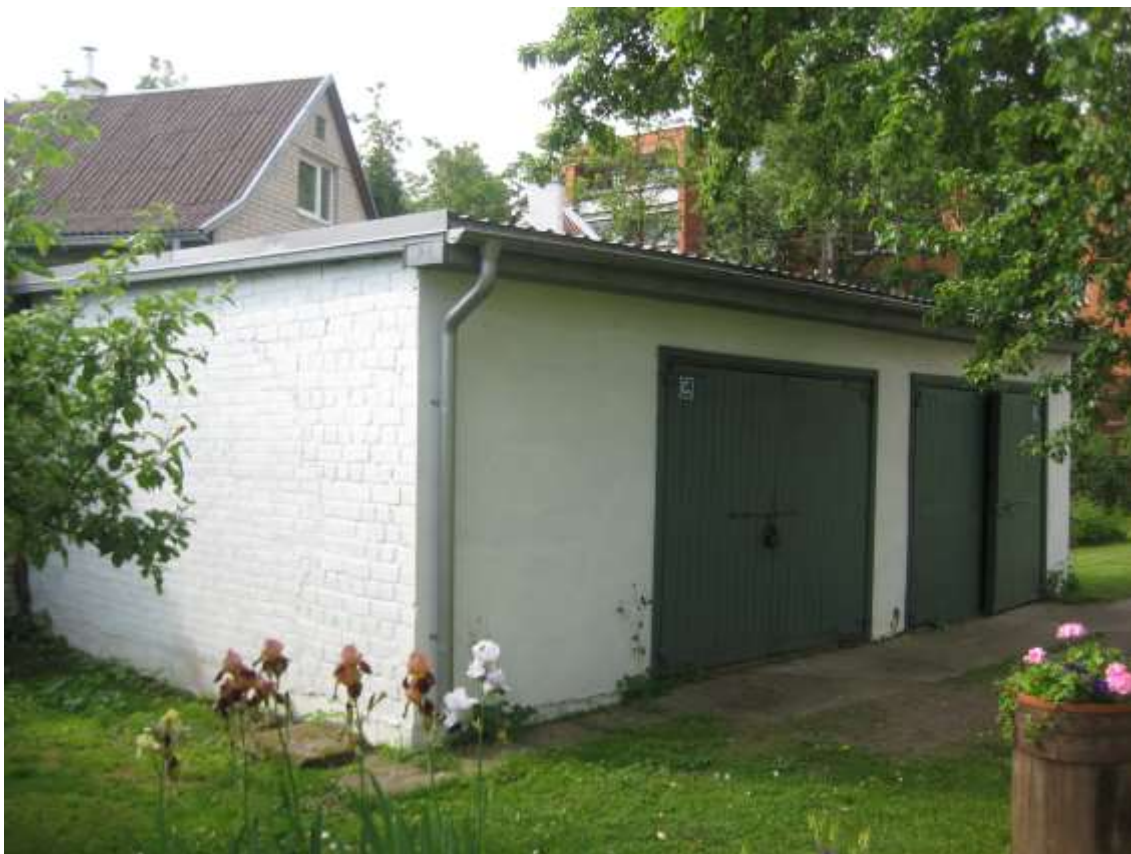
*Mūrinio garažo būklė gera. Žiūrėti fotofiksaciją (toliau FF) Nr. 21.*

FF-21. Sklypui priklausantis mūrinis garažas

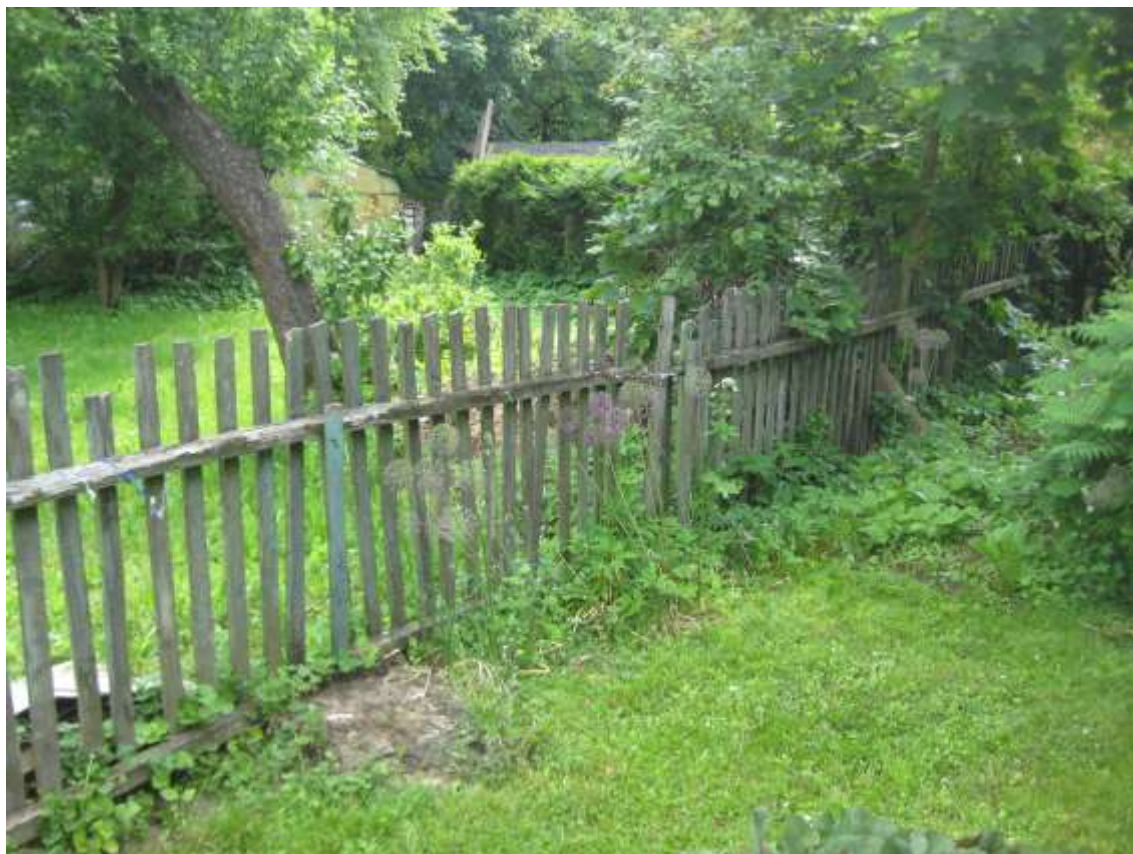
*Pastato aplinka yra tvarkinga ir prižiūrima. Sklypas aptvertas medine tvora, kurios būklė yra labai bloga: visa tvora išsikraipiusi dėl nestabilaus ir silpno laikančio karkaso; horizontalūs ir vertikalūs mediniai elementai gerokai paveikti drėgmės, vietomis išlūžę, atsipalaidavę, nusilupę medienos apsauginis sluoksnis. Žiūrėti fotofiksaciją (toliau FF) Nr. 22...28.*

FF-25. Blogos būklės tvoros fragmentas

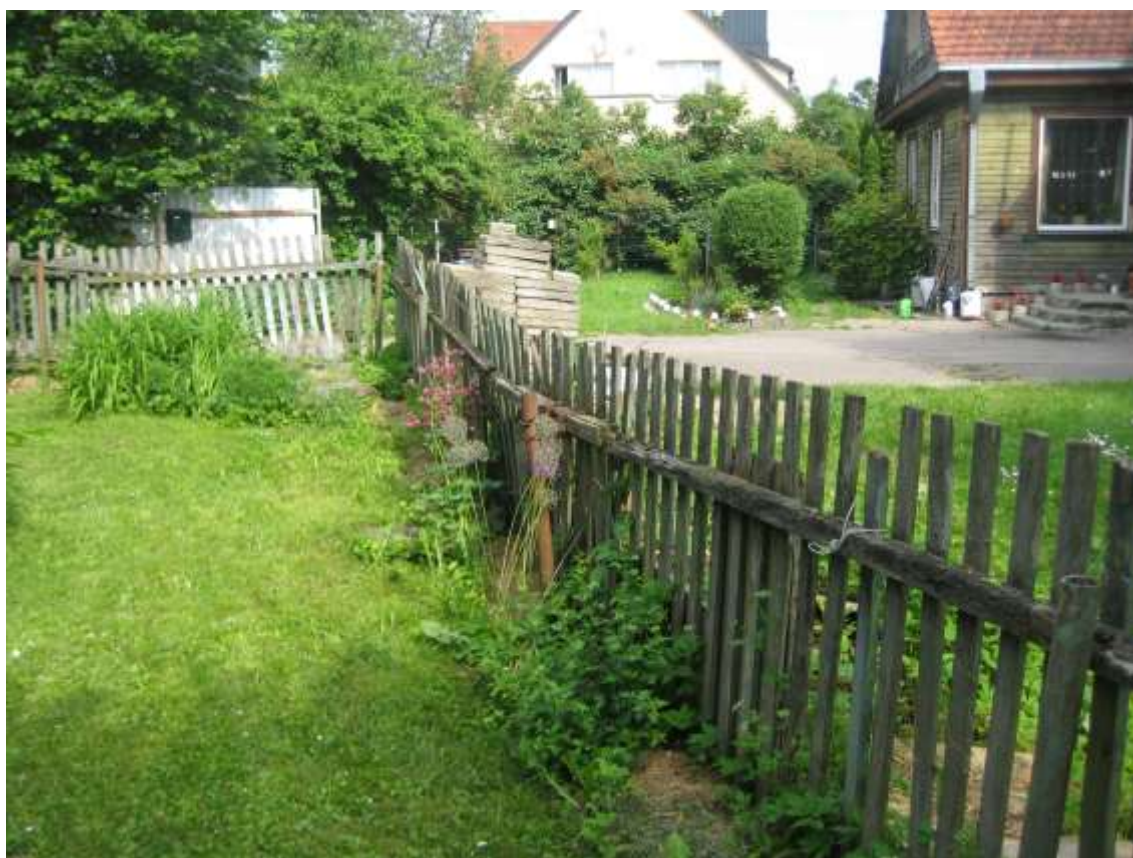
FF-26. Blogos būklės tvoros fragmentas

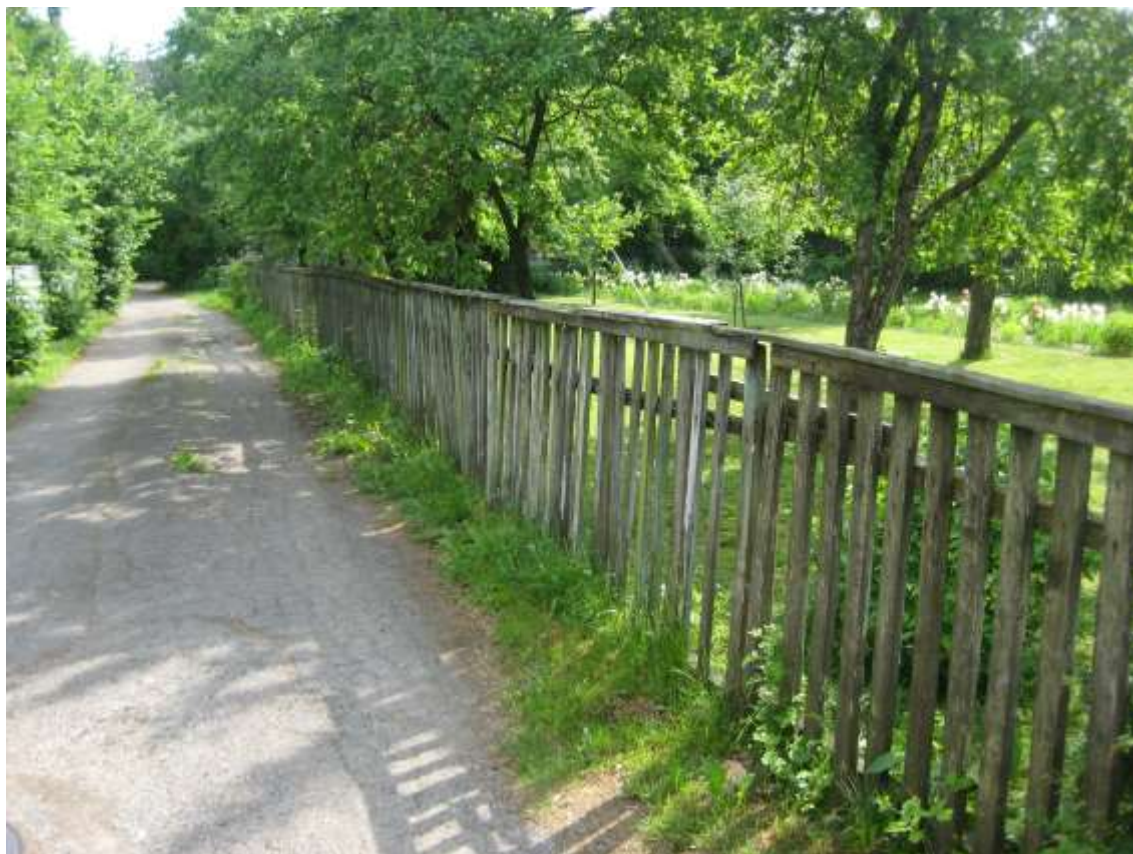
FF-27. Blogo tvoros būklė ŠV pusėje
