**KULTŪROS PAVELDO OBJEKTO BŪKLĖS PATIKRINIMO AKTAS**

**2021-06-16 Nr. 55-16-81**

1. Pavadinimas: **Juozo Grušo namas.**
2. Unikalus kodas Kultūros vertybių registre: **16568.**
3. Nekilnojamojo kultūros paveldo vertinimo tarybos akto patvirtinimo data ir numeris (jei aktas patvirtintas): - .
4. Adresas: **Kalnietičių g. 93, Kaunas.**
5. Valdytojas: **Maironio lietuvių literatūros muziejus**, Rotušės a. 13, LT-44279 Kaunas, kodas 190756653.  
(vardas, pavardė, gyv. vieta, tel. numeris/juridinio asmens pavadinimas, teisinė forma, buveinė, kodas, tel. numeris)
6. Paskelbtas ar nepaskelbtas saugomu kultūros paveldo objektu: **paskelbtas valstybės saugomu.**
7. Ankstesnio būklės patikrinimo akto data ir numeris: **2015-09-03 Nr. 55-16-67.**

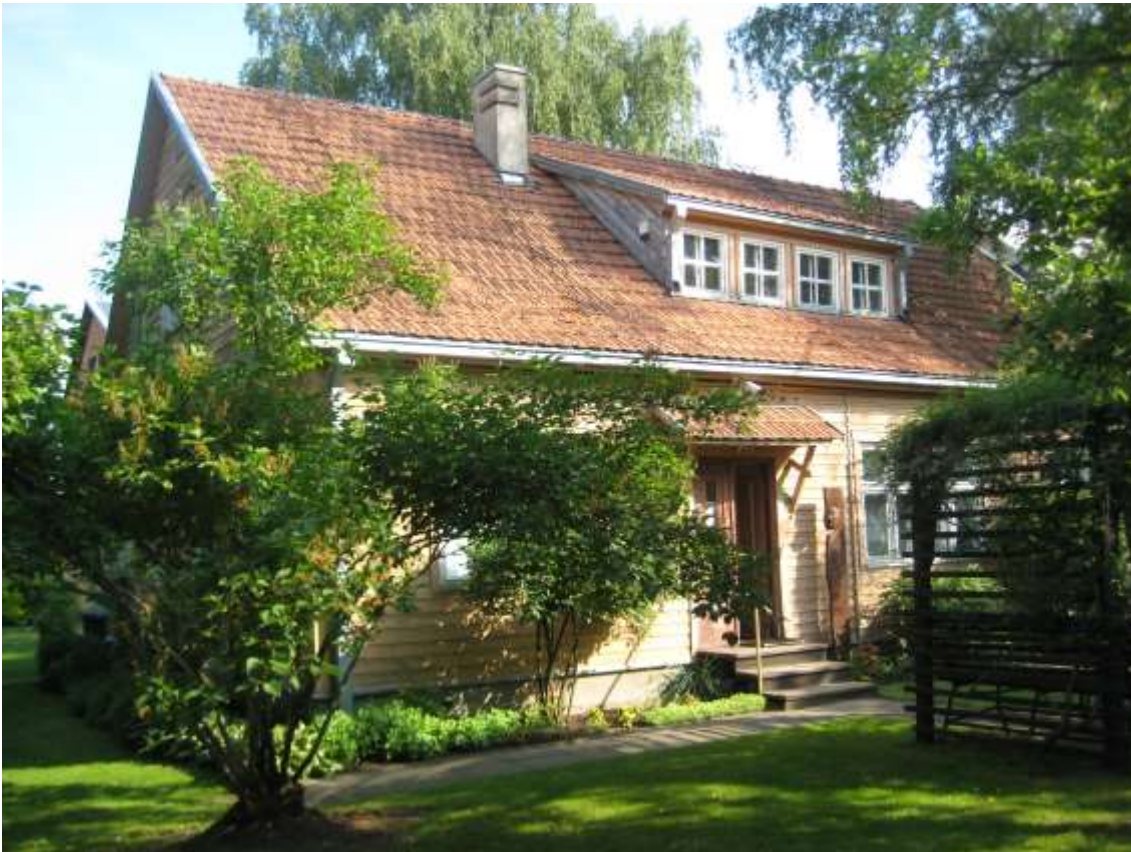
FF-13. Namo fasadas iš Kalniečių g. pusės

*Stogo danga – keraminių čerpių, kurios, vietomis, matomos suskilę. Žiūrėti fotofiksaciją (toliau FF) Nr. 13, 24.*

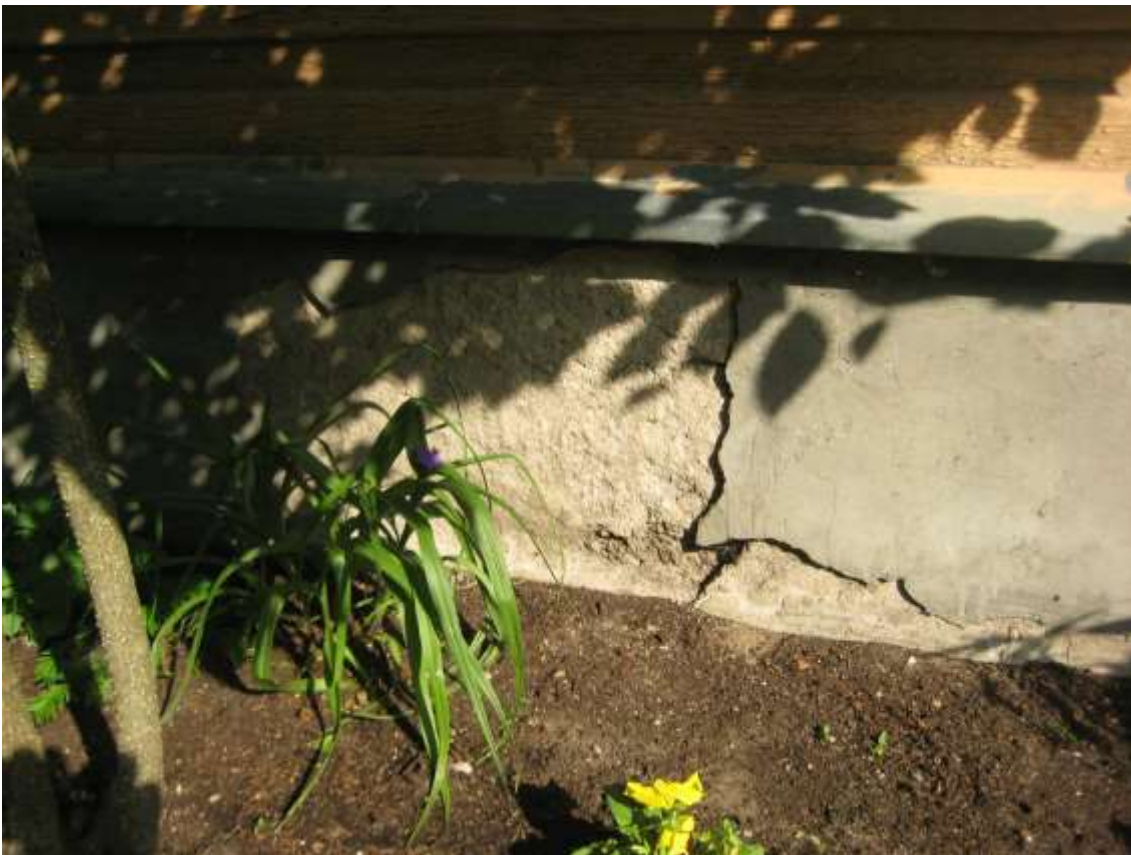
*Namo pamatai betoniniai. Keliose vietose konstrukcija yra sutrūkusi. Nesant drenuojančios nuogrindos ir pamato hidroizoliacijos, daugelyje vietų nukritęs tinkas, pamatas įdrėkęs. Žiūrėti fotofiksaciją (toliau FF) Nr. 14, 22.*

FF-14. Sutrūkęs pamatas bei nukritęs tinkas

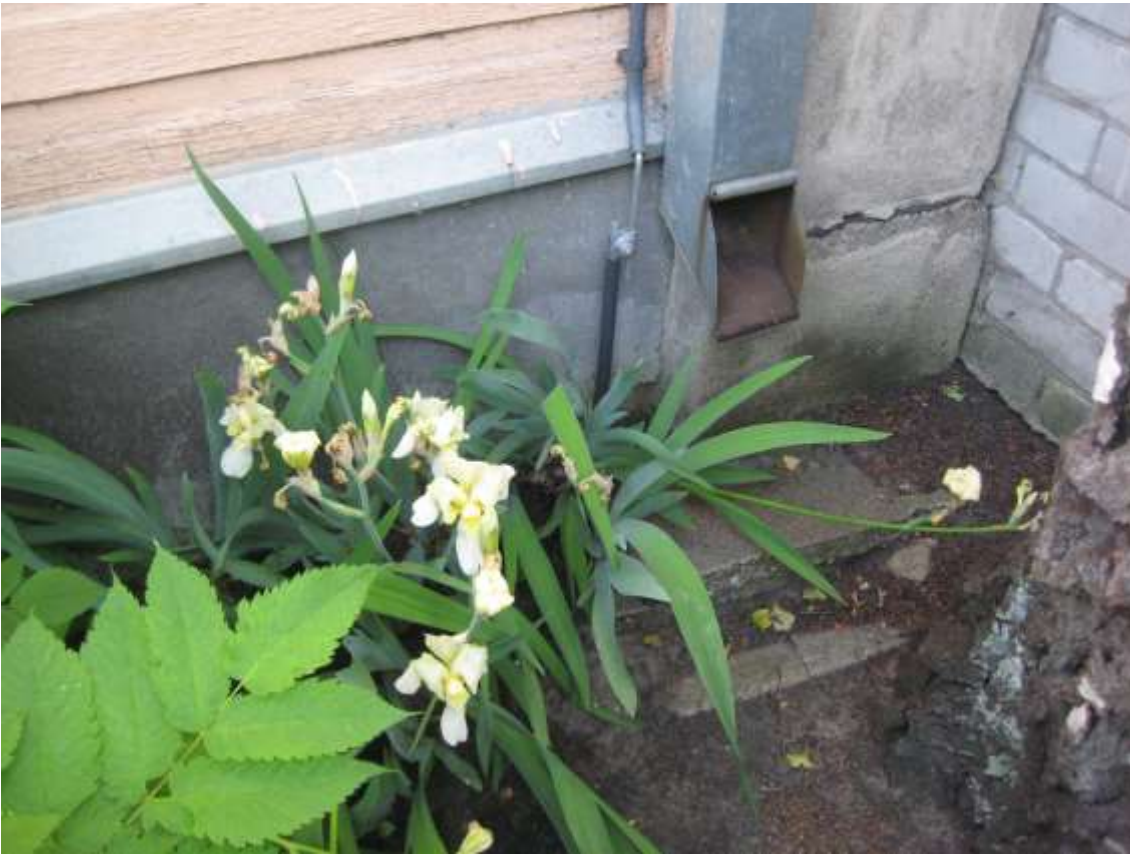
*Lietaus nuvedimo nuo pastato sistema nekanalizuota. Vanduo lietvamzdžiais nubėga tiesiai po pamatu, sukeldamas grėsmę konstrukcijos nuosėdžiams. Žiūrėti fotofiksaciją (toliau FF) Nr. 15, 23.*

FF-15. Iš P pusėje esančio lietvamzdžio kritulių vanduo nubėga tiesiai po pamatu

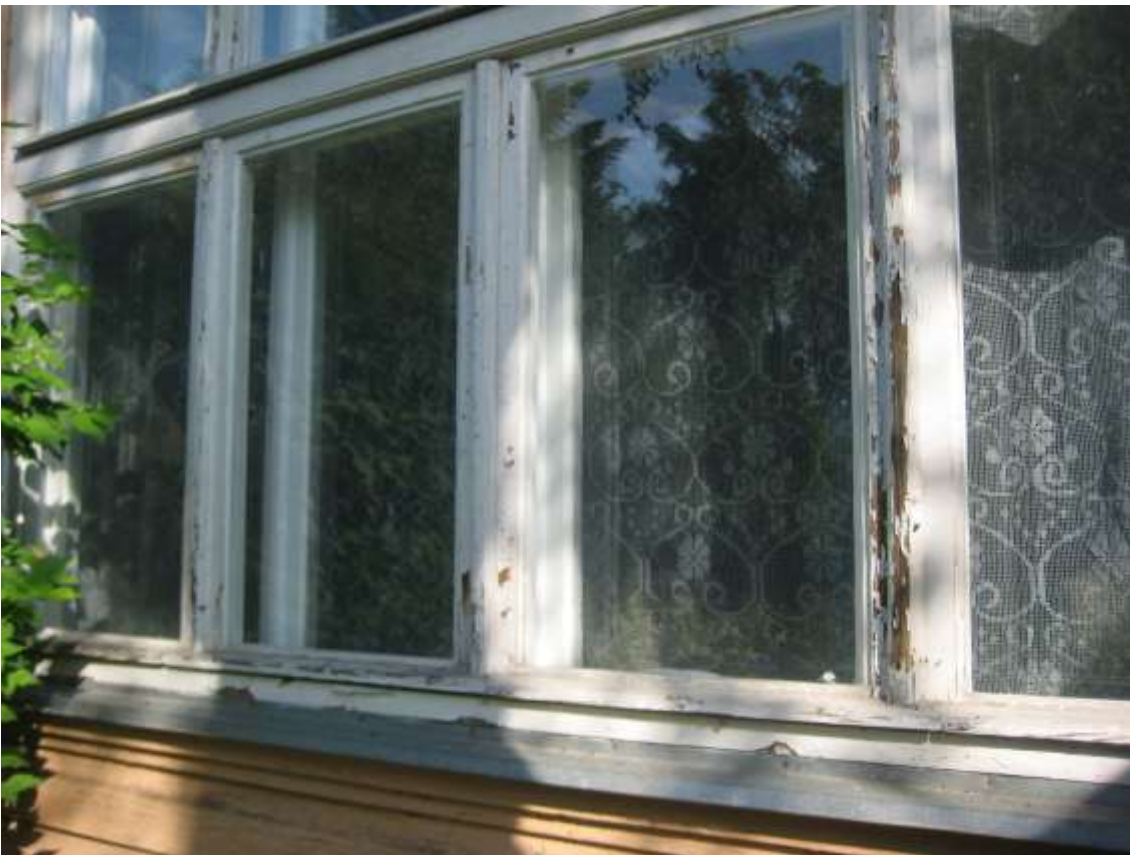
*Atmosferos poveikio stipriai paveikti medinių langų rėmai. Daugelyje vietų dažai yra sutrūkinėję arba pradėję luptis. Žiūrėti fotofiksaciją (toliau FF) Nr. 16...17.*

FF-16. Atmosferos poveikio pažeista medinių langų danga

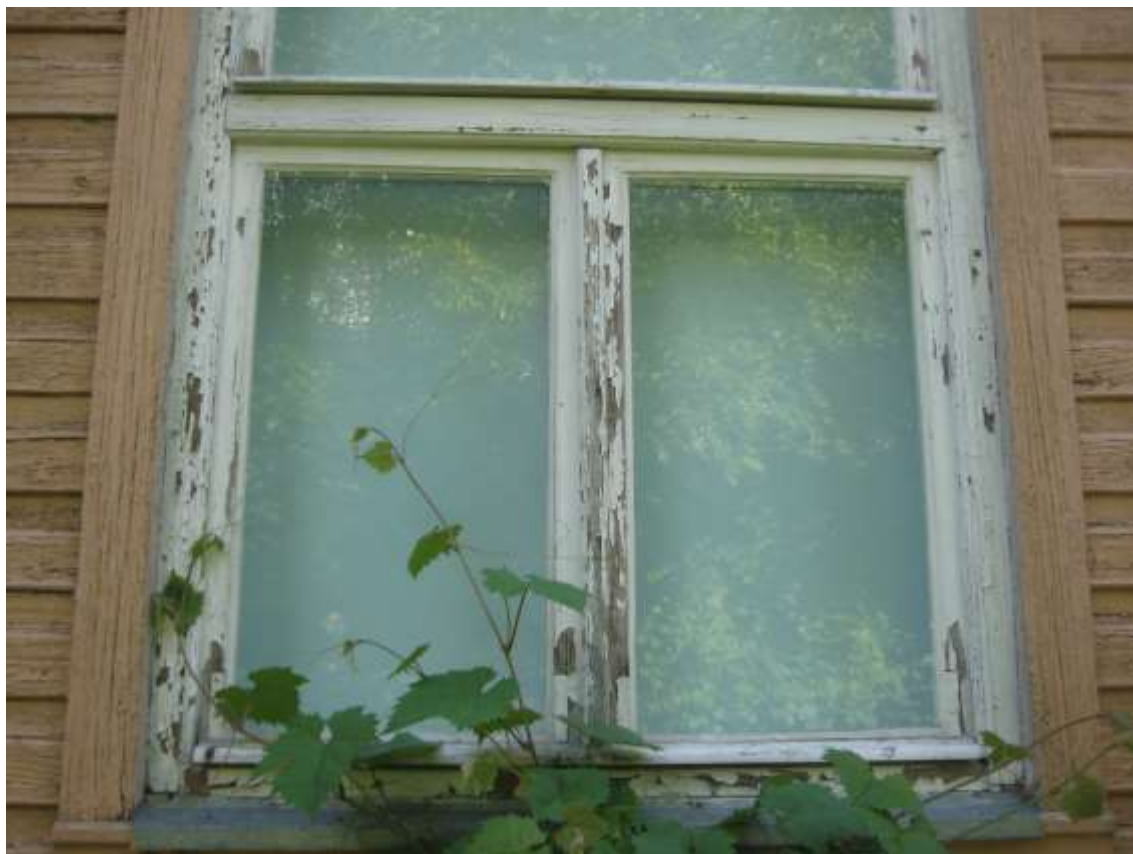
FF-17. Atmosferos poveikio pažeista medinių langų danga

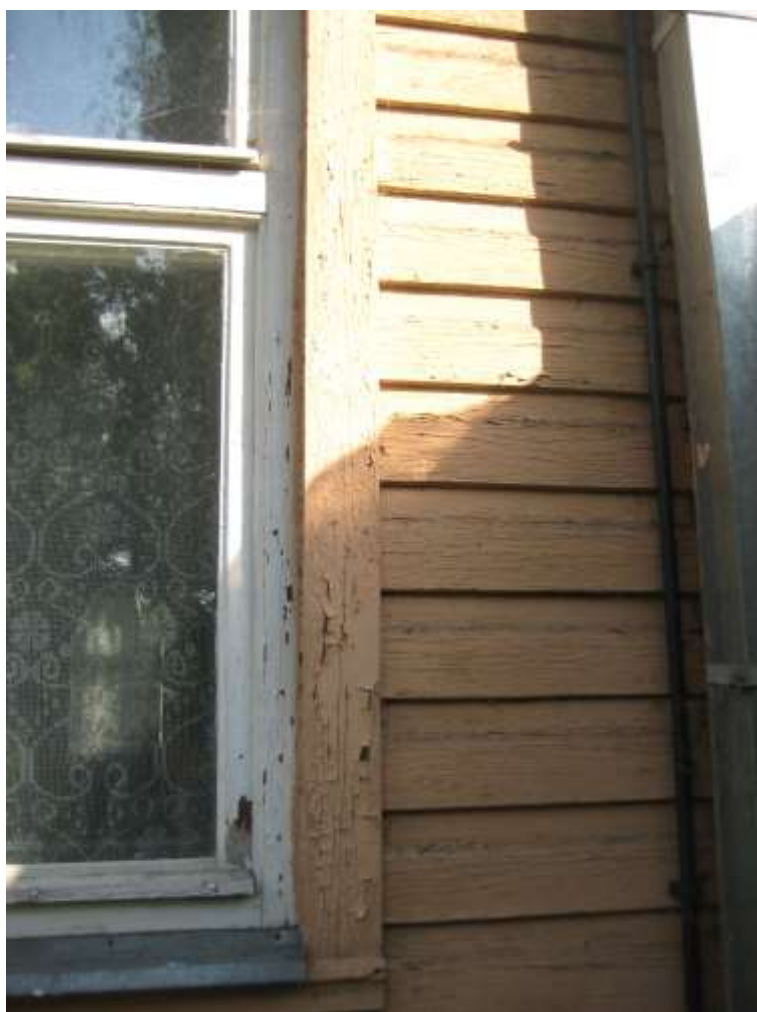
*Namo sienos apkaltos medinėmis dailylentėmis, kurių apsauginis sluoksnis – dažai, daugelyje vietų pradėję luptis, sutrūkinėję. Žiūrėti fotofiksaciją (toliau FF) Nr. 18, 19.*

FF-18. Pažeistas medinių dailylenčių apsauginis sluoksnis

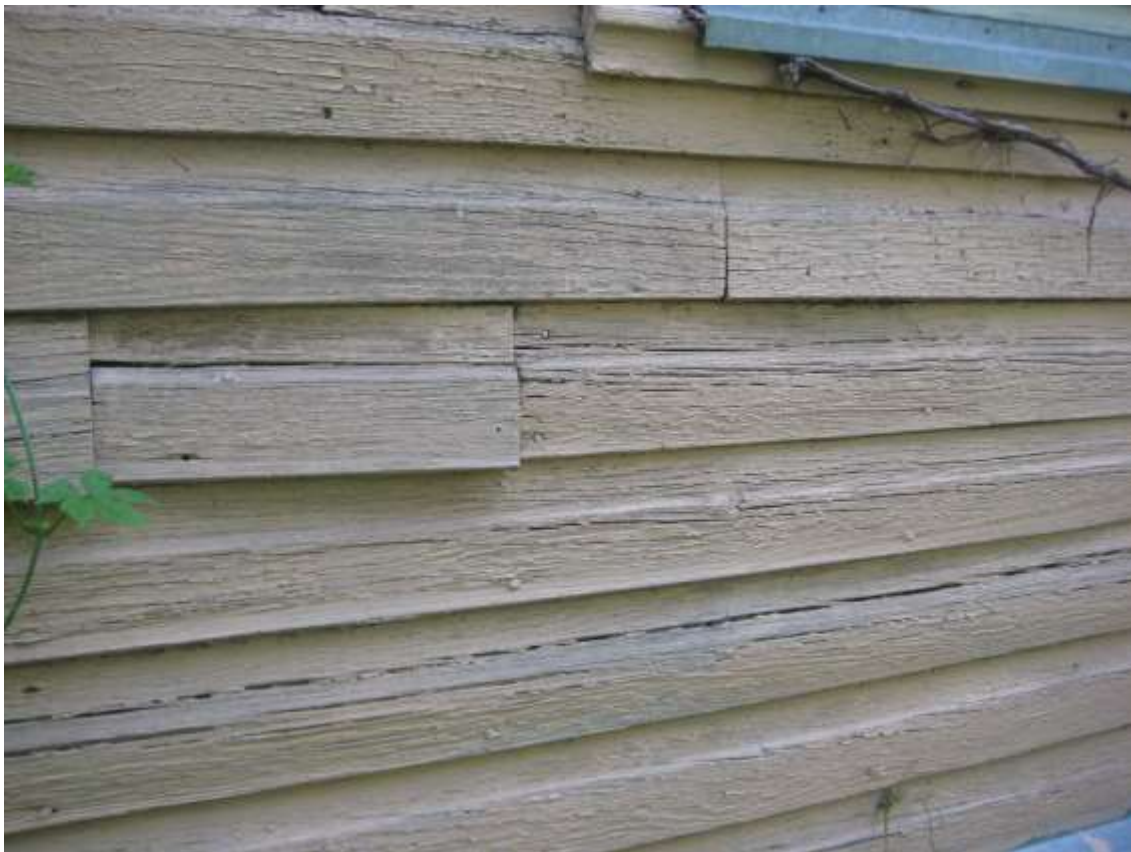
FF-19. Pažeistas medinių dailylenčių apsauginis sluoksnis

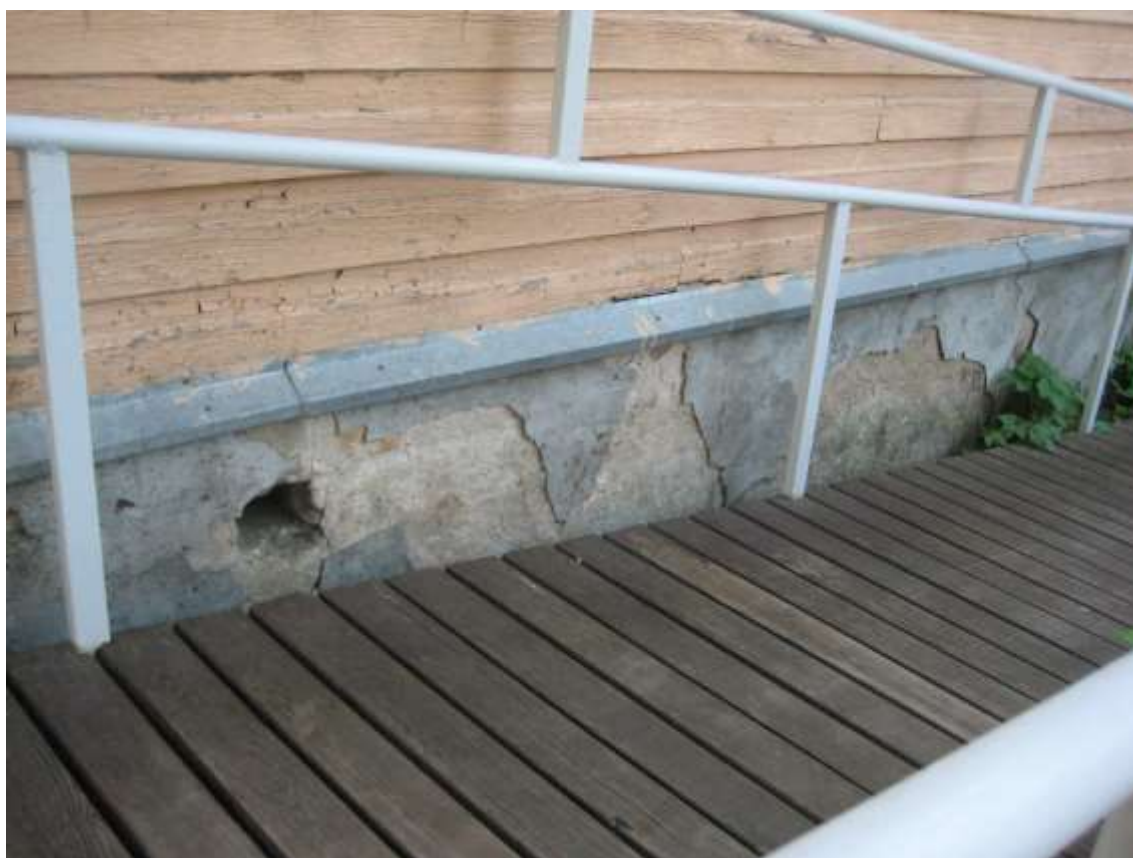
FF-22. Nuo pamato nukritęs tinkas namo Š pusėje

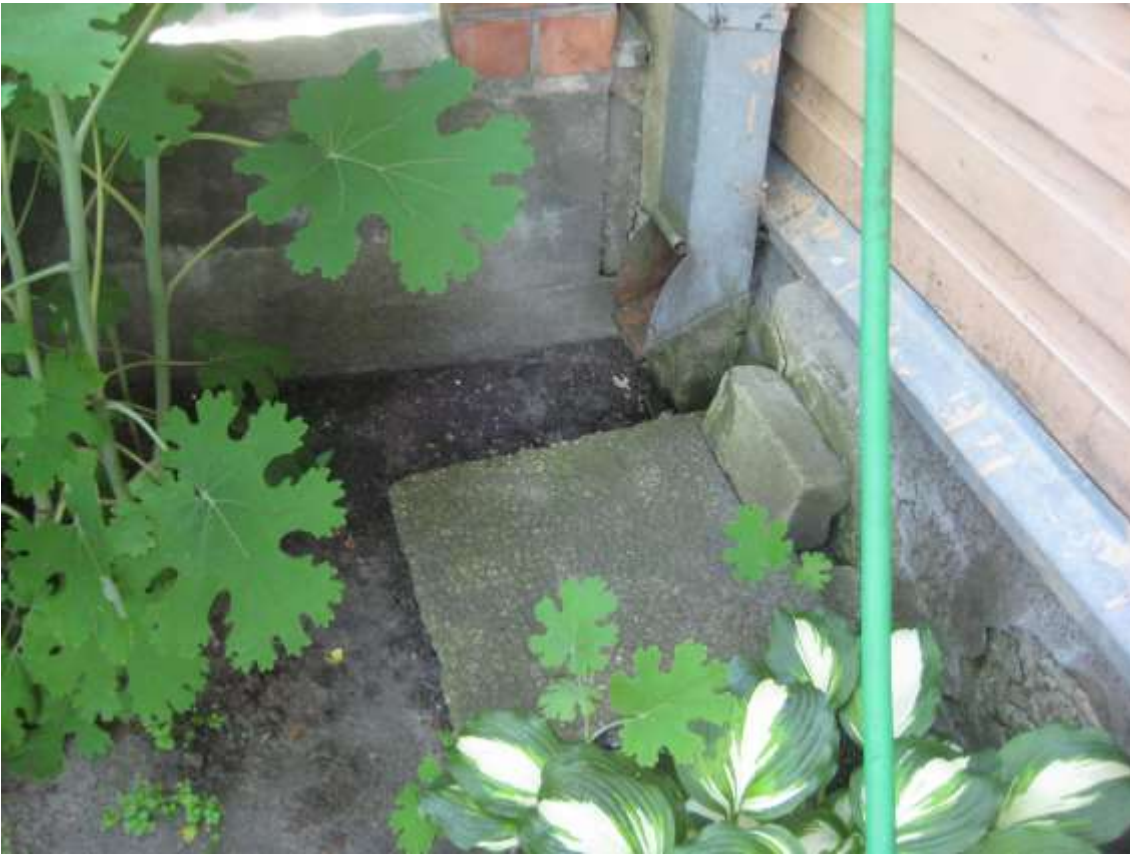
FF-23. Iš Š pusėje esančio lietvamzdžio kritulių vanduo nubėga tiesiai po pamatu
