**KULTŪROS PAVELDO OBJEKTO BŪKLĖS PATIKRINIMO AKTAS**

**2021-03-26 Nr. 55-16-9**

1. Pavadinimas: **Kipro ir Miko Petrauskų namas.**
2. Unikalus kodas Kultūros vertybių registre: **10428.**
3. Nekilnojamojo kultūros paveldo vertinimo tarybos akto patvirtinimo data ir numeris (jei aktas patvirtintas): - .
4. Adresas: **K. Petrausko g. 31, Kaunas.**
5. Valdytojas: - .  
(vardas, pavardė, gyv. vieta, tel. numeris/juridinio asmens pavadinimas, teisinė forma, buveinė, kodas, tel. numeris)
6. Paskelbtas ar nepaskelbtas saugomu kultūros paveldo objektu: **Paminklas.**
7. Ankstesnio būklės patikrinimo akto data ir numeris: **2015-08-14 Nr. 55-16-51.**

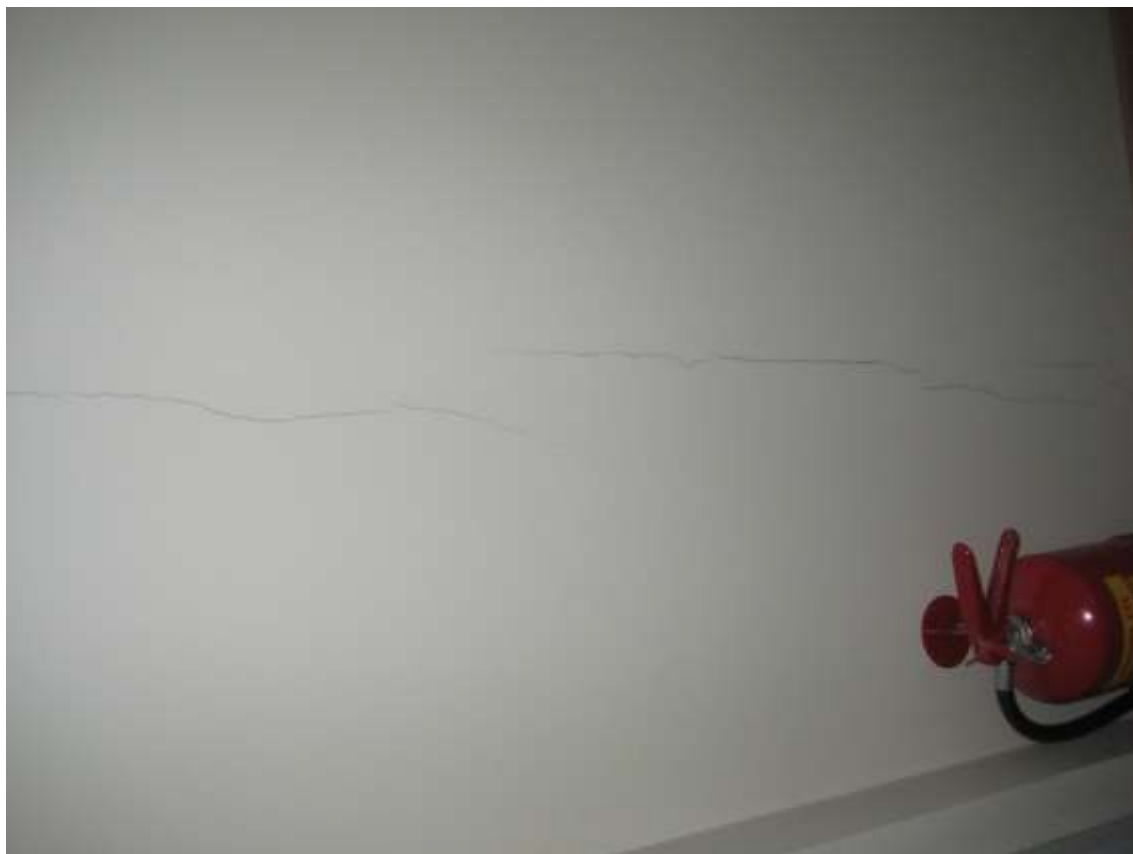
Fasadų tinkas turi trūkumų, ypatingai ties angomis. Žymesnis trūkis yra kiemo fasade. Ar jie yra giluminiai, vizualiai sunku pasakyti. Tinko trūkiai matomi ir namo vidaus sienose. Žiūrėti fotofiksaciją (toliau FF) Nr. 18, 19, 22...24.

FF-18. Tinko trūkumai vīdaus patalpose

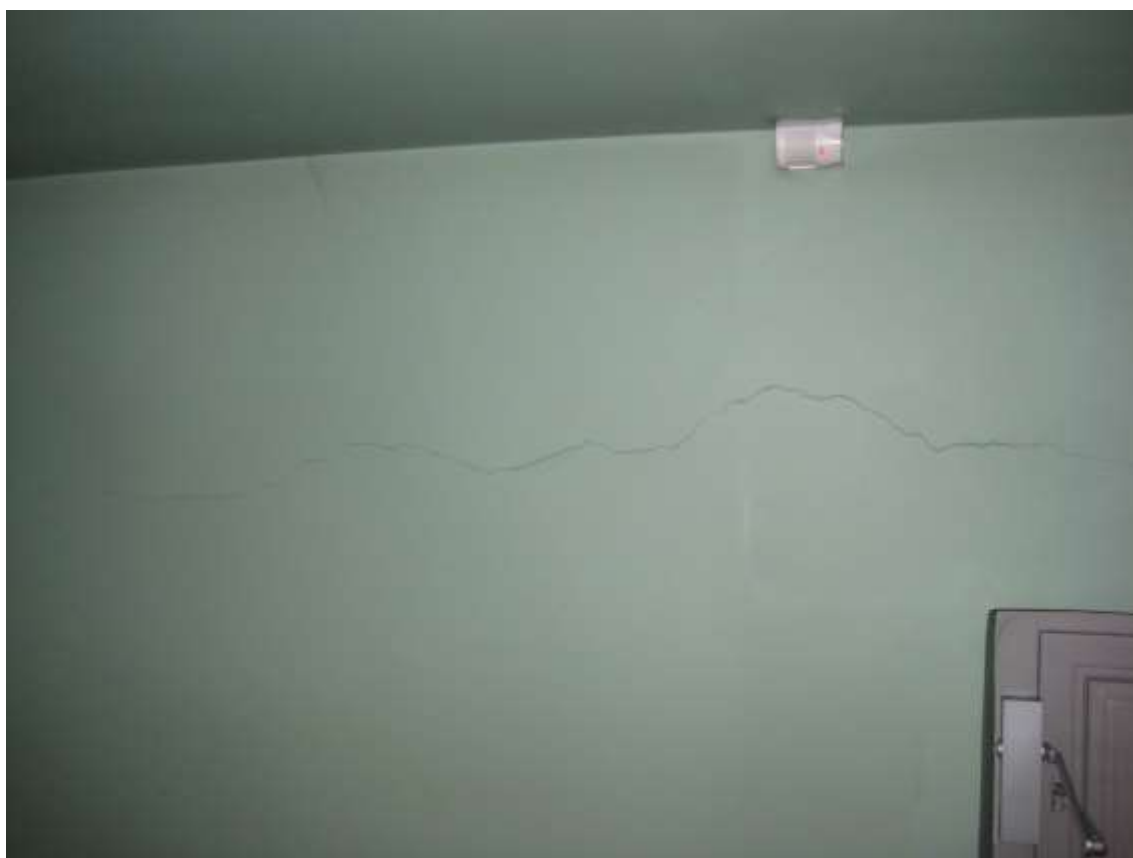
FF-19. Tinko trūkumai vīdaus patalpose

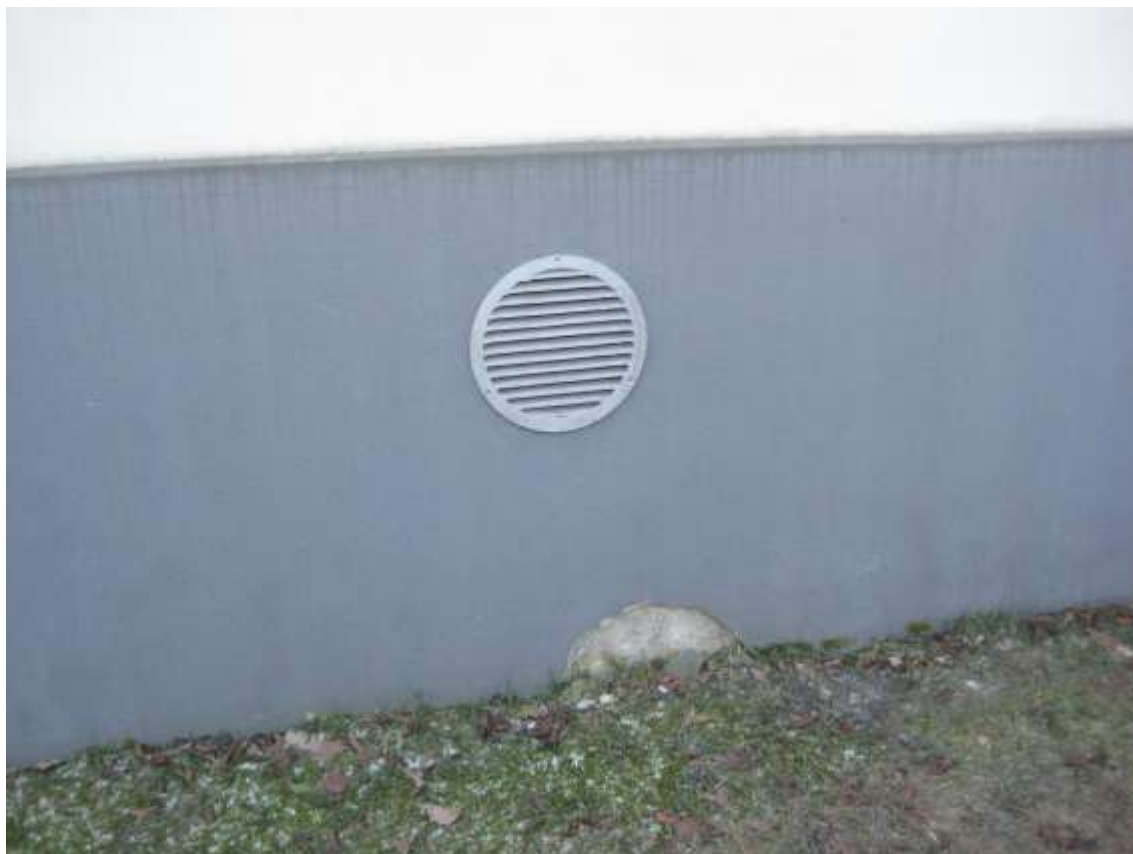
Nuo pastato cokolio, vietomis, nukritęs tinkas. Prie pamato yra blogai prijungtos betoninės šviesduobės, nes sandūrose matomi žymūs plyšiai, nesandarumai. Žiūrėti fotofiksaciją (toliau FF) Nr. 20, 21.

FF-20. Cokolyje nukritęs tinkas

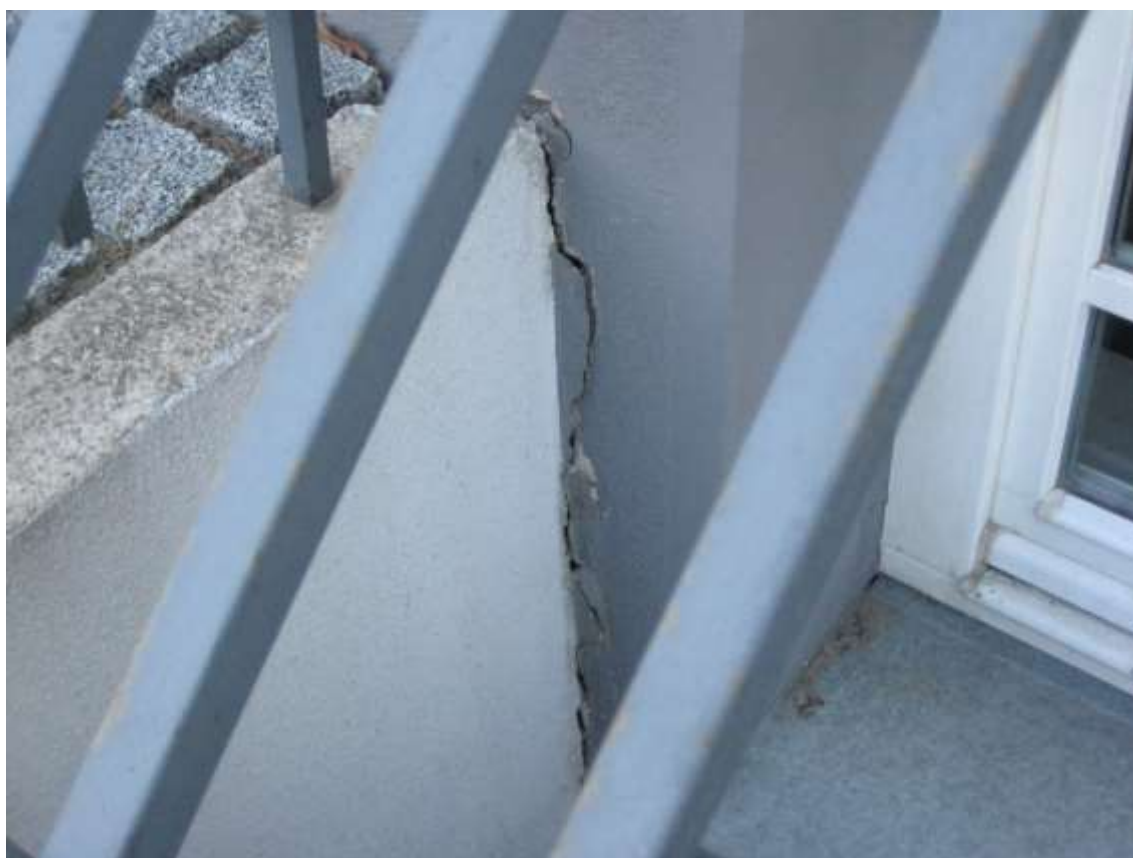
FF-21. Blogai įrengtas šviesduobės prijungimas prie pamato

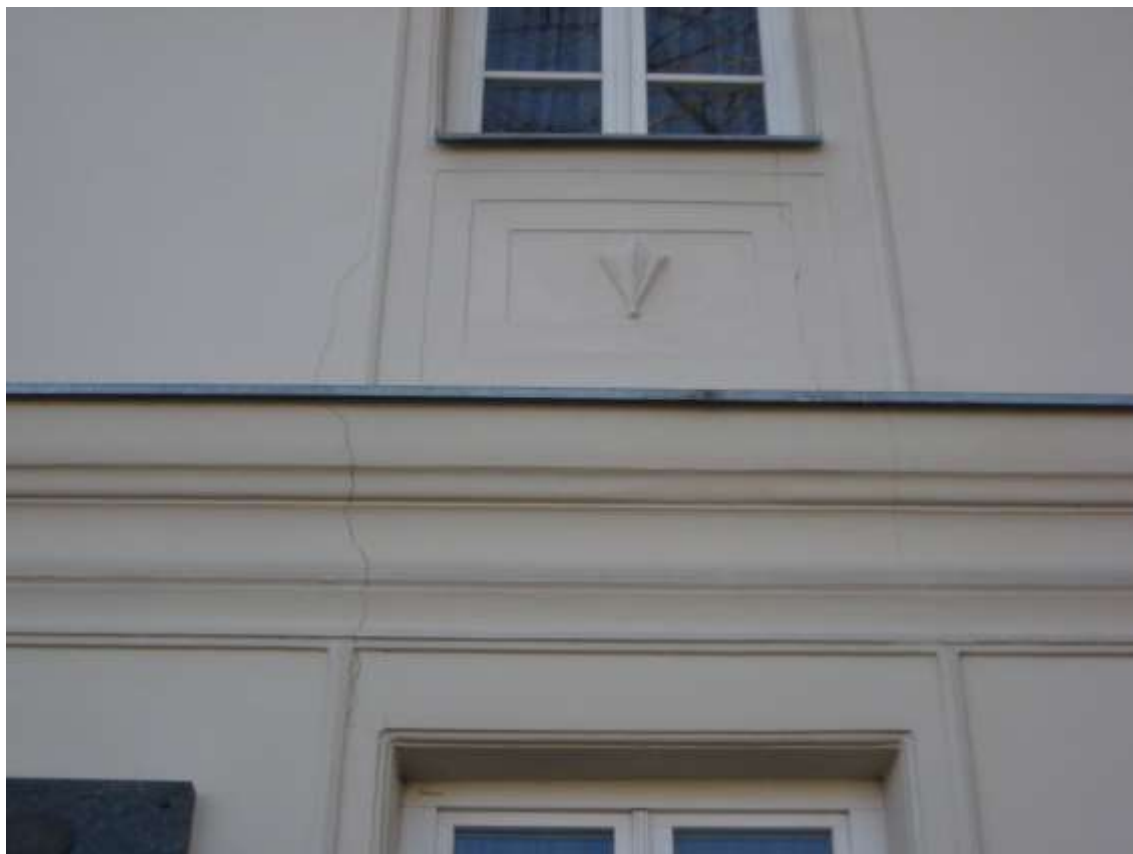
FF-22. Fasado tinko trūkumai ties angomis

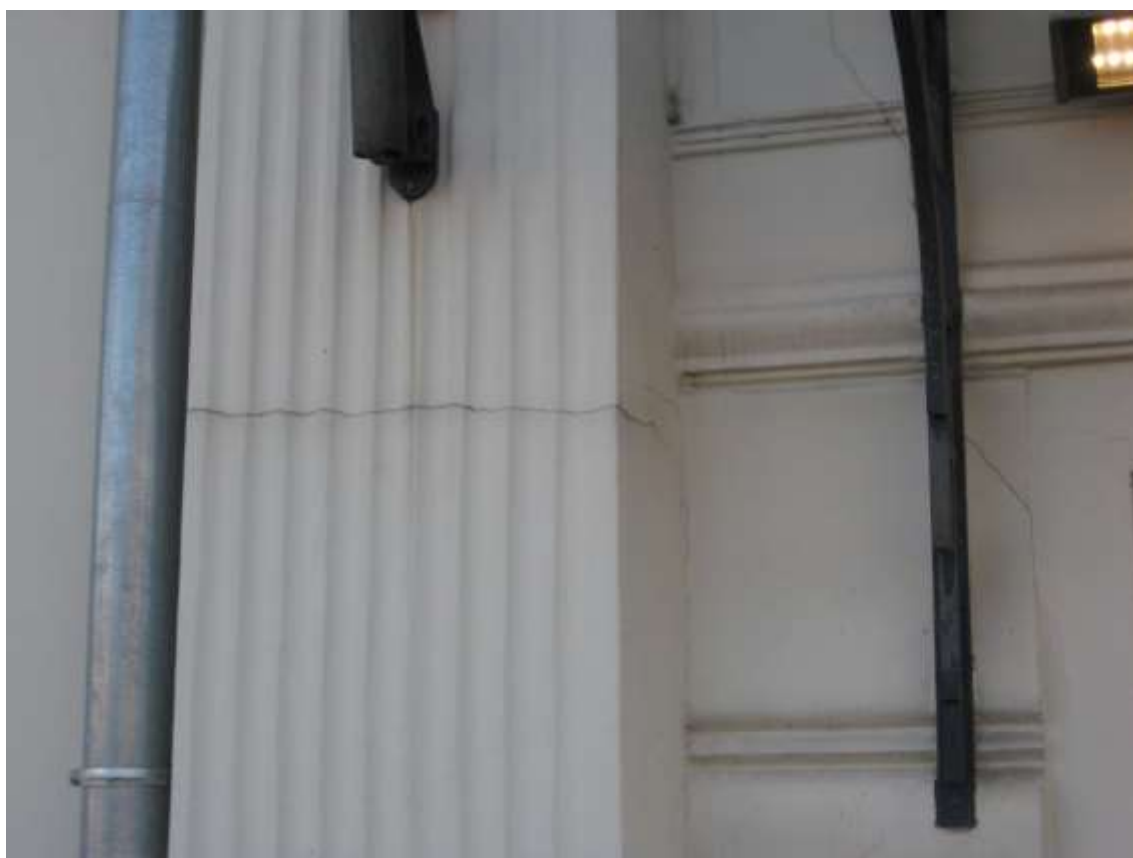
FF-23. Fasado tinko trūkumai

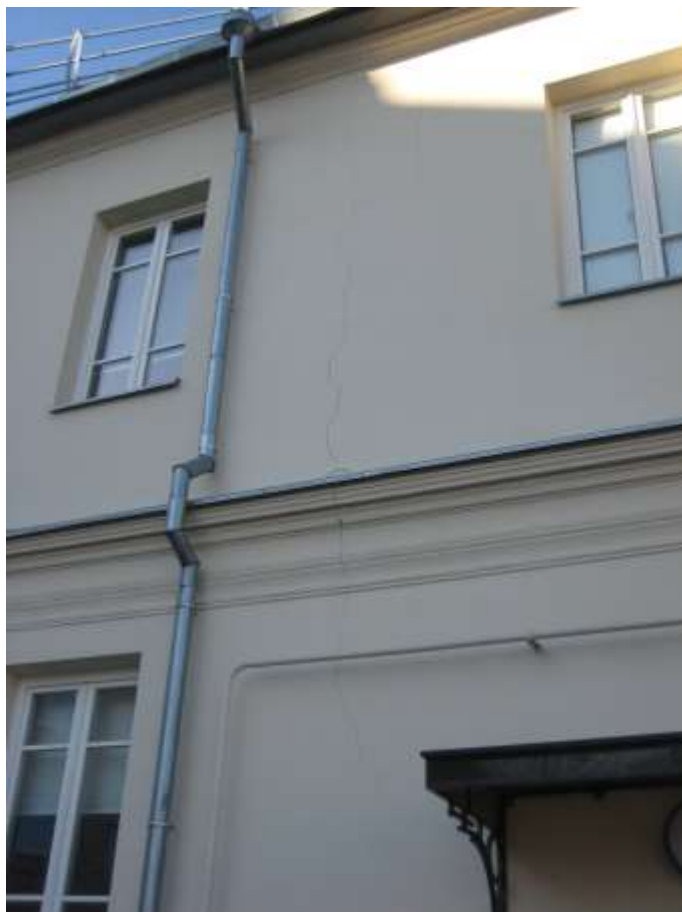
FF-24. Fasado tinko trūkimai R pusėje

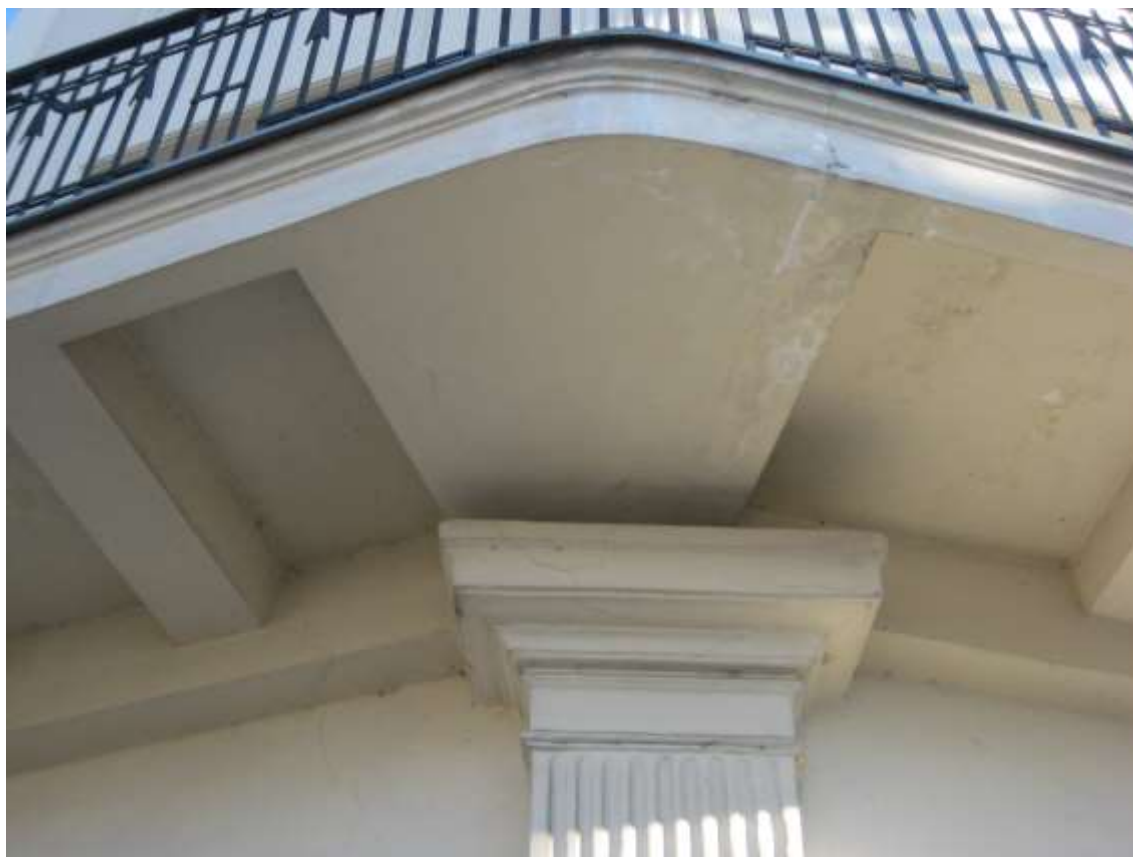
Tinko pažeidimų yra ties pusapvalio balkono apačia, kur matomi trūkimai, vandens prabėgimo žymės bei atšokęs tinkas po skardiniu laštakiu. Žiūrėti fotofiksaciją (toliau FF) Nr. 25...27.

FF-25. Tinko pažeidimai ties balkono apačia

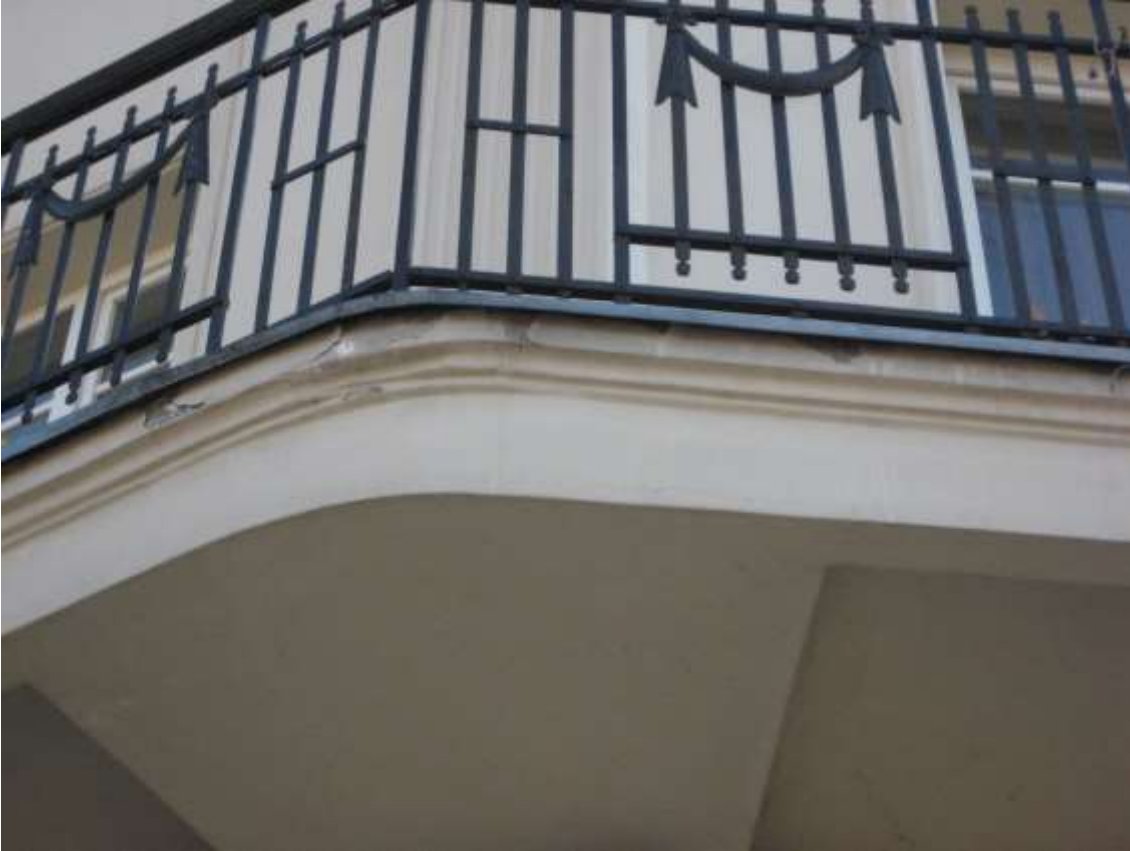
FF-26. Tinko pažeidimai po skardos laštakiu

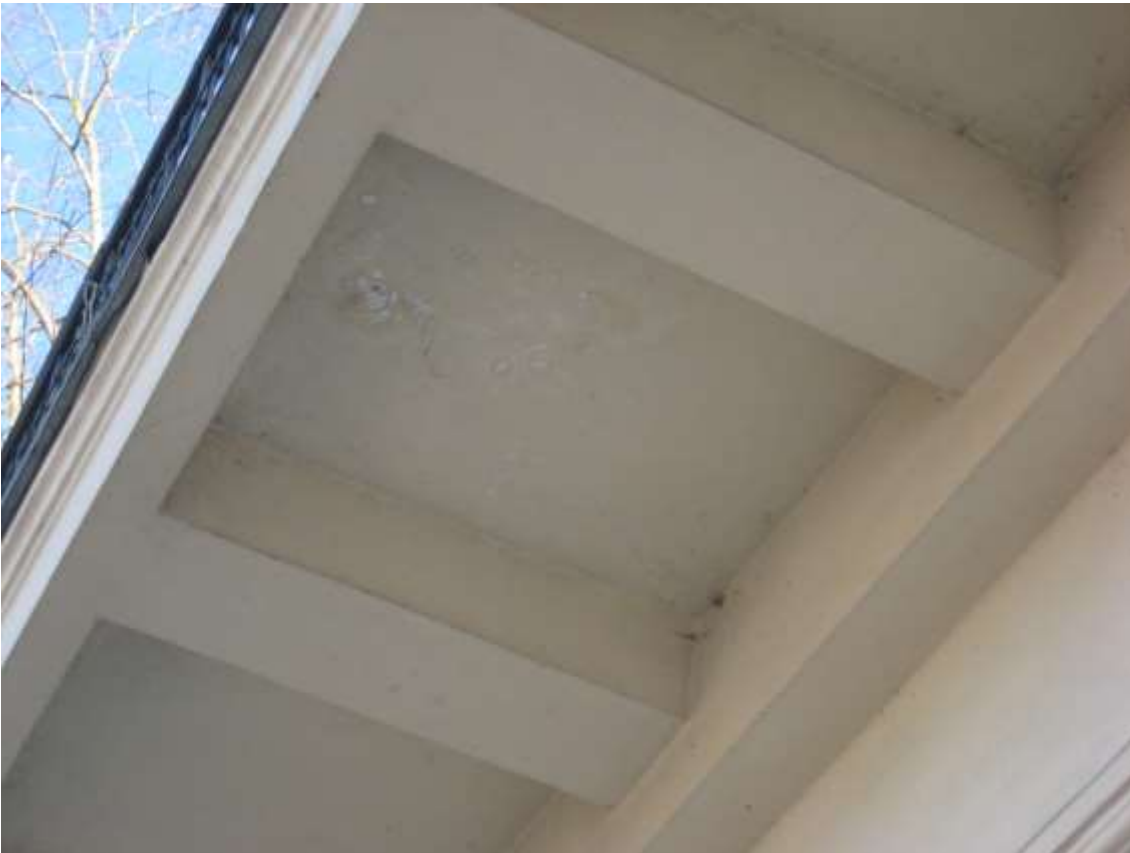
FF-27. Drėgmės pažeidimai ant balkono tinko

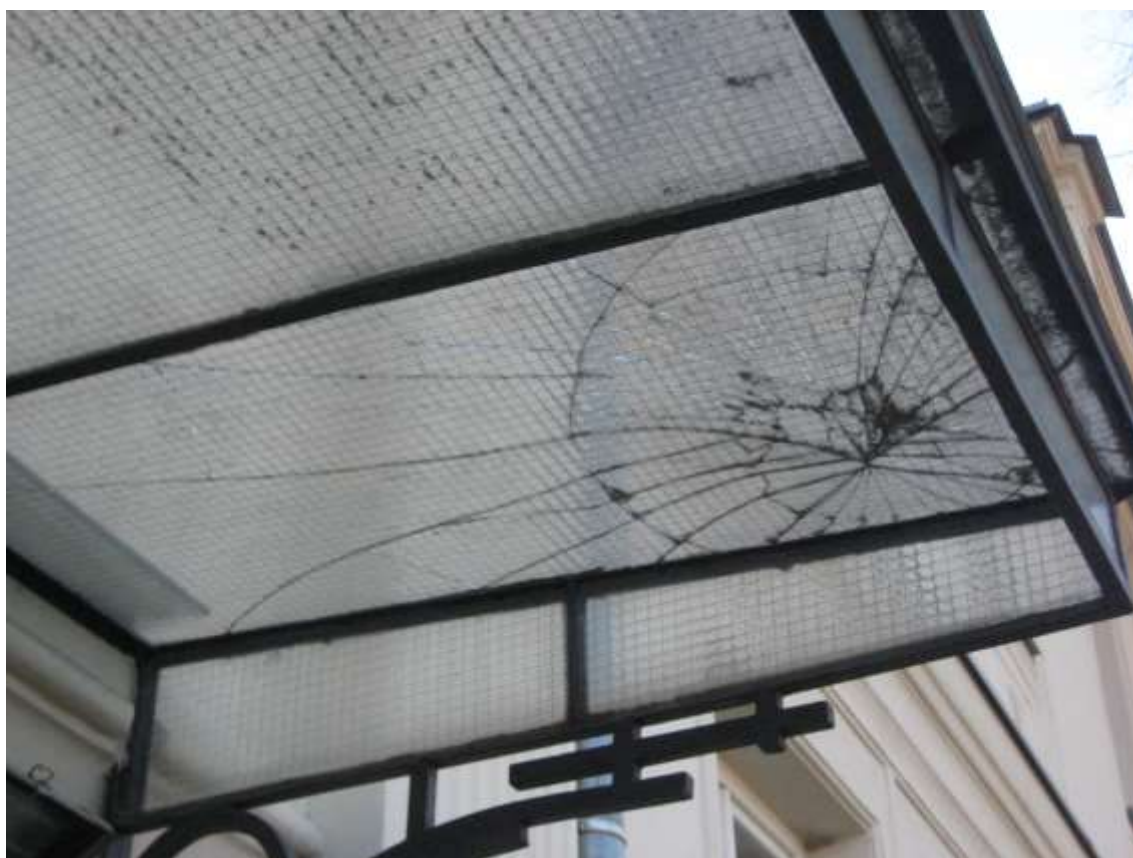
Yra įskilęs stogelio stiklas virš įėjimo iš K. Petrausko gatvės. Žiūrėti fotofiksaciją (toliau FF) Nr. 29.

FF-29. Įskilęs stogelio V pusėje stiklas

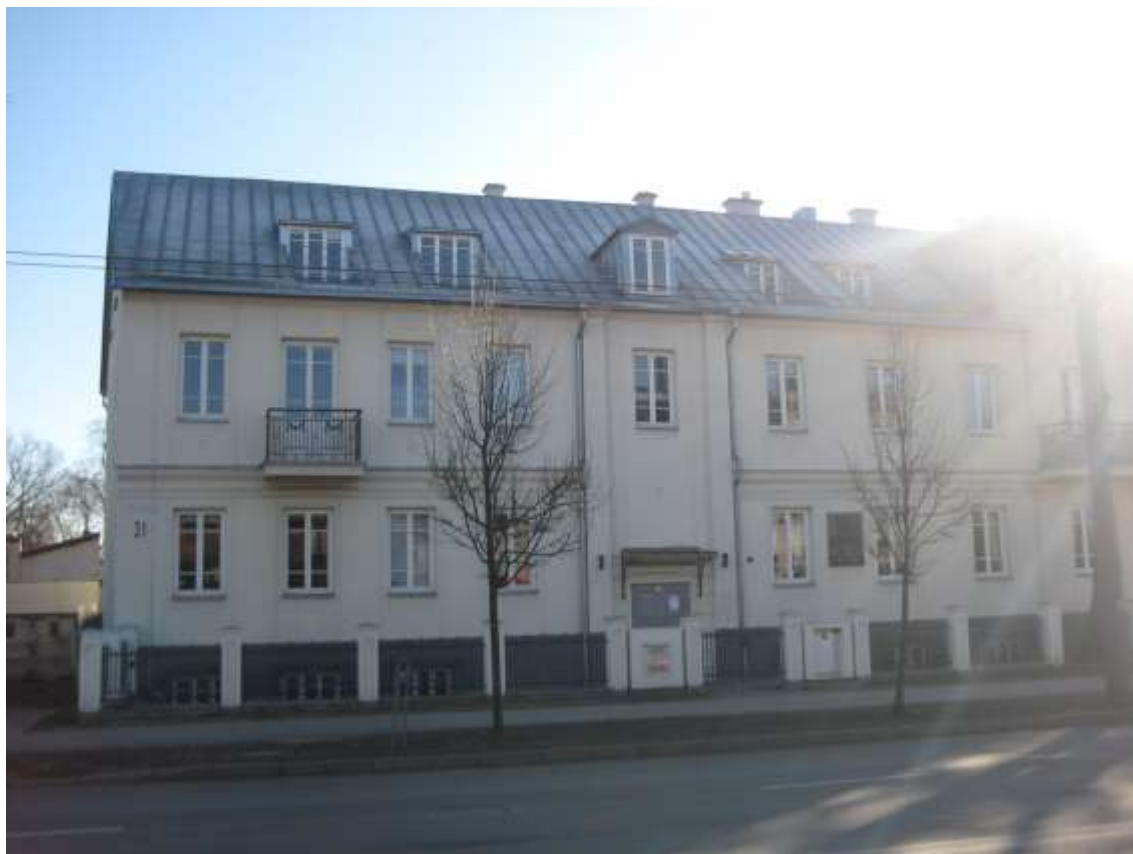
Namo stogas ir lietaus nuvedimo sistema, vizualiai, atrodo gerai. Žiūrėti fotofiksaciją (toliau FF) Nr. 30...35.

FF-30. Namo fasadas V pusėje. Stogas, vizualiai, atrodo tvarkingas
