**KULTŪROS PAVELDO OBJEKTO BŪKLĖS PATIKRINIMO AKTAS**

**2021-03-30 Nr. 55-16-15**

1. Pavadinimas: **Kauno jėzuitų vienuolyno komplekso kolegija**
2. Unikalus kodas Kultūros vertybių registre: **22368.**
3. Nekilnojamojo kultūros paveldo vertinimo tarybos akto patvirtinimo data ir numeris (jei aktas patvirtintas): **2017-06-26. Nr. KPD-SK-341**
4. Adresas: **Rotušės a. 9, Kauno m. sav., Kaunas.**
5. Valdytojas: -.  
(vardas, pavardė, gyv. vieta, tel. numeris/juridinio asmens pavadinimas, teisinė forma, buveinė, kodas, tel. numeris)
6. Paskelbtas ar nepaskelbtas saugomu kultūros paveldo objektu: **Valstybės saugomas objektas.**
7. Ankstesnio būklės patikrinimo akto data ir numeris: **2017-12-13 Nr. 55-16-69.**

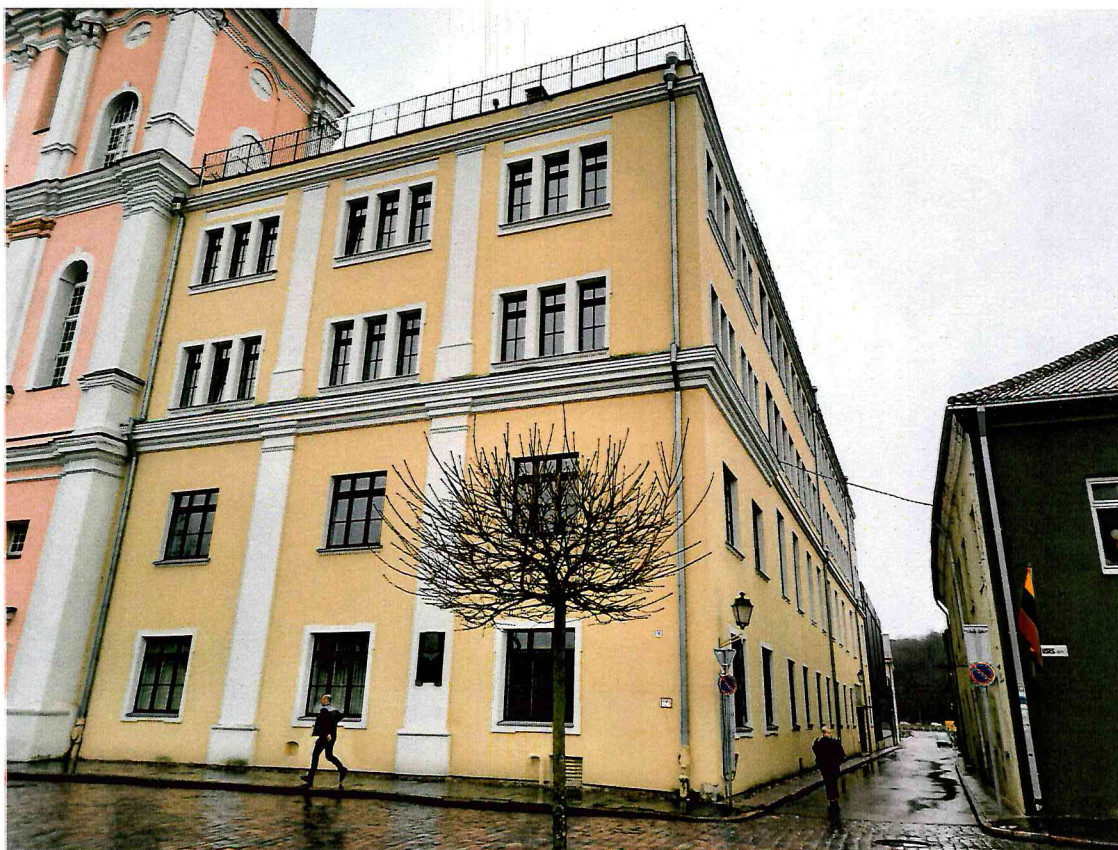
FF-1. Š ir V fasadas su dekoru ir kt. elementais

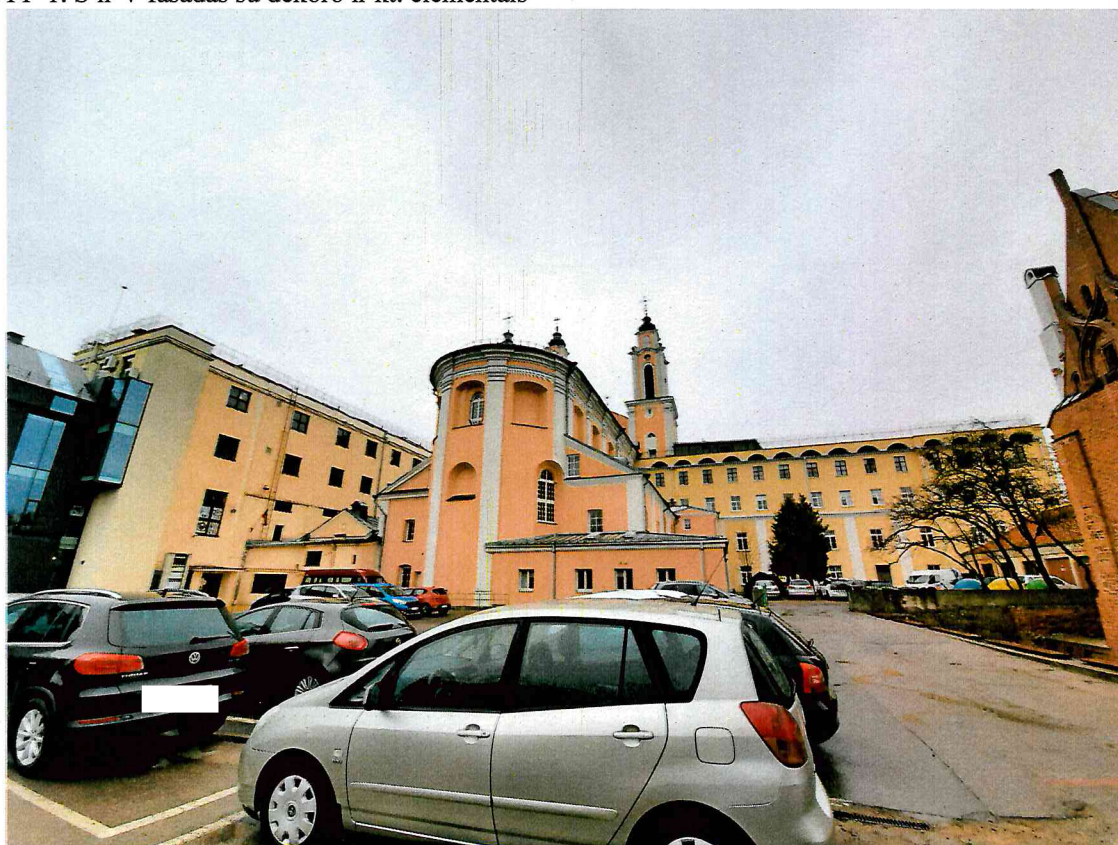
FF-2. P ir R fasadas su dekoru ir kt. elementais

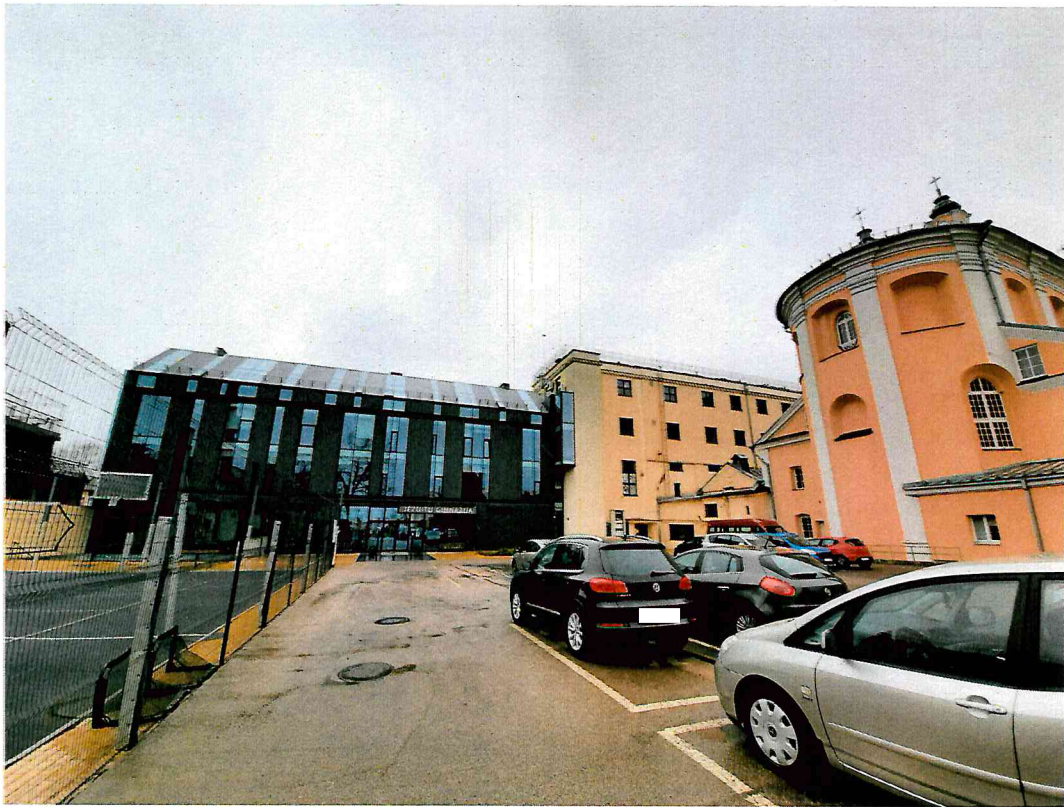
**Fasadų architektūrinis sprendimas** - Š ir V fasadų architektūrinio sprendimo visuma; fasadų apdaila ir puošyba - R fasado tinkuoto plytų mūro profiliuotas pastogės karnizas ir parapetas R fasado II a. tinkuoto plytų mūro piliastrai; R fasado tinkas (fasadai tvarkingi, būklė gera, apdailos ir puošybos būklė gera).

FF-3. R fasadas su deko ir kt. elementais

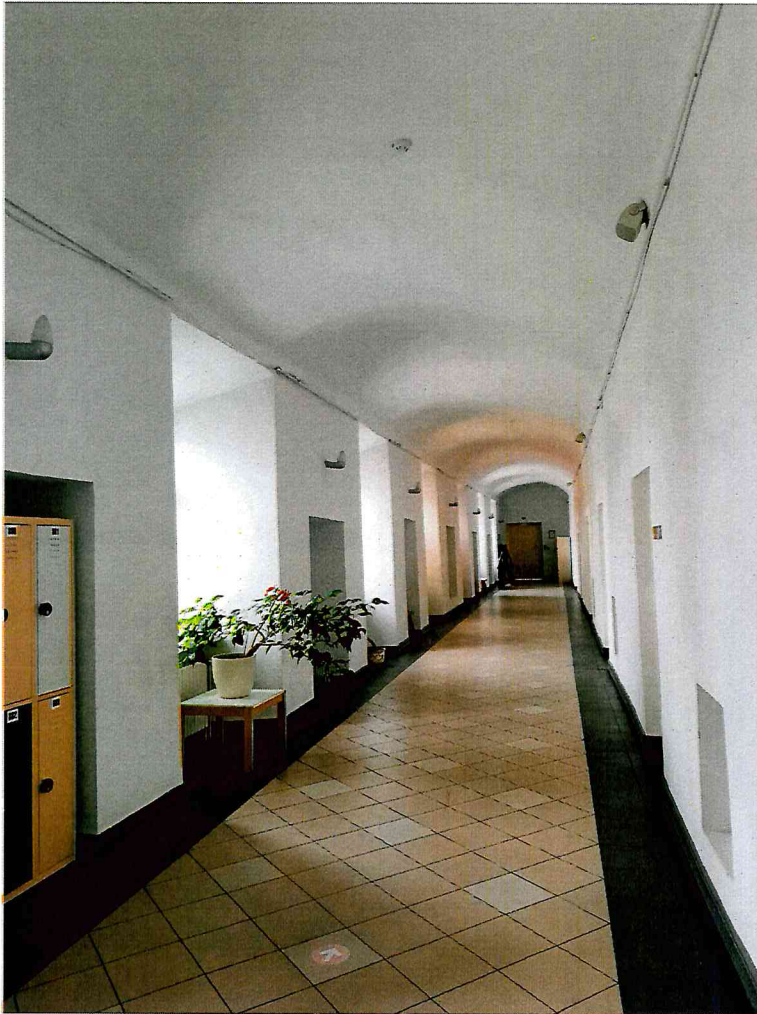
**Aukštų išplanavimas** - rūsio kapitalinių sienų tinklas, I-IV a. - koridorinė vienpusė plano struktūra (būklė gera); sienų angos, nišos - segmentinių sėramų rūsio vidaus angos ir nišos, stačiakampės vidaus angos ir nišos (būklė gera). Žiūrėti FF Nr. 1...6.

FF-4. Koridoriaus vaizdas

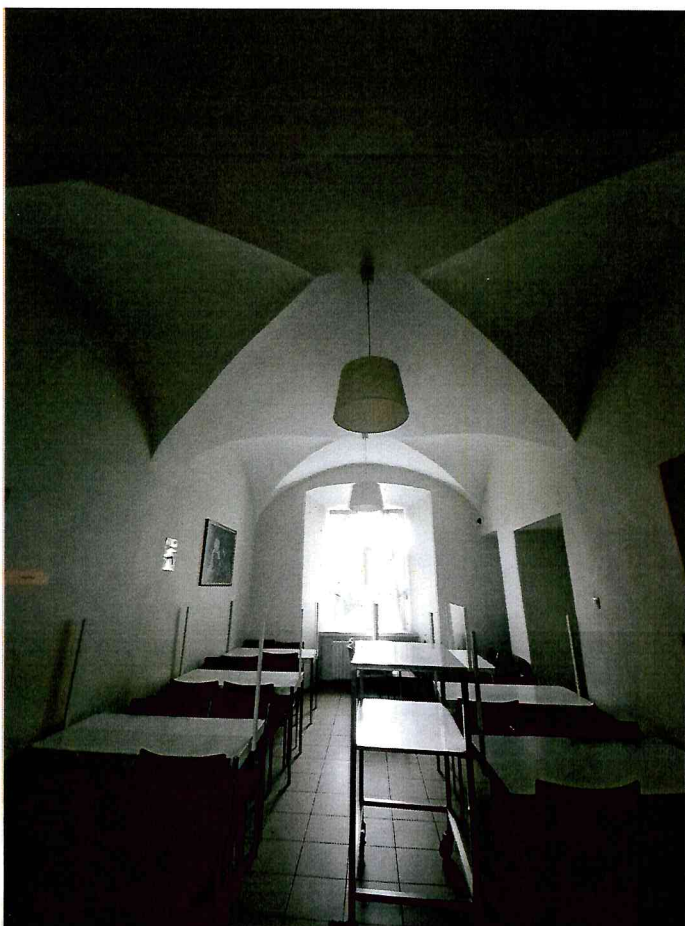
**Lubų, sienų, kolonų apdaila** - patalpų sienų, lubų tinko tipas (būklė gera).

FF-5. Vidaus patalpų vaizdas

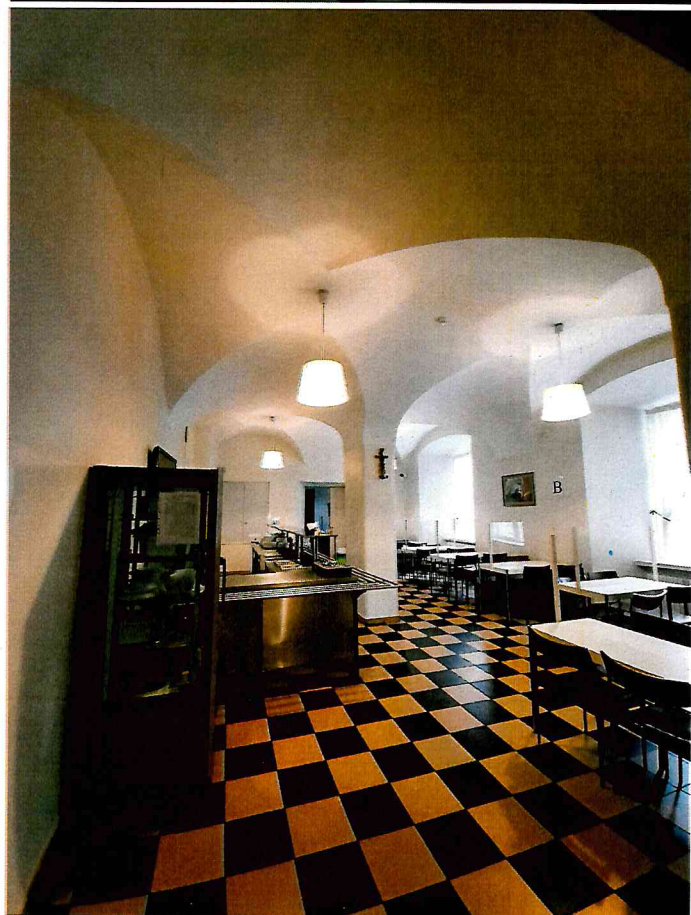
FF-6. Vidaus patalpų vaizdas

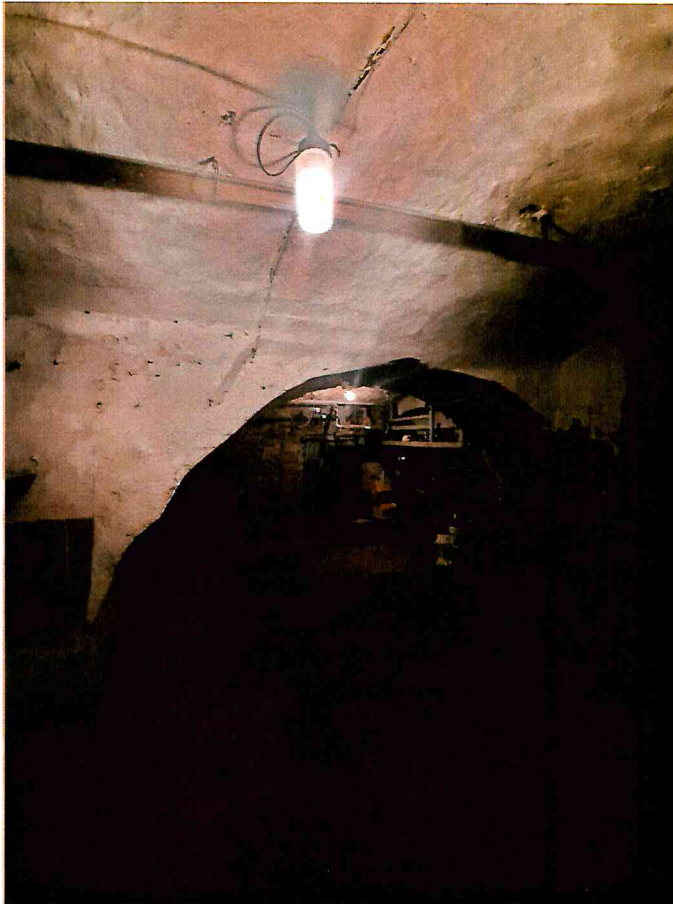
FF-7. Rūsys

**Konstrukcijos** - pamatas su lauko akmenų ir keraminių plytų mūro rūsio sienomis (pamatas netyrinėtas, rūsio sienų (ne visas buvo galimybė apžiūrėti) būklė patenkinama); tinkuoto plytų mūro cilindriniai skliautai su liunetėmis rūsio patalpose (nebuvo galimybės apžiūrėti); funkcinė įranga - laiptai L1 su atitvaromis, azūrinio metalo parapetu ir profiliuotais ažuoliniais porankiais (būklė gera); stalių ir kitų medžiagų gaminiai - Š, V fasadų langų medinių konstrukcijų ir skaidymo tipas (būklė gera);
