**KAUNO MIESTO SAVIVALDYBĖS KULTŪROS PAVELDO SKYRIUS**  
**KULTŪROS PAVELDO OBJEKTO BŪKLĖS PATIKRINIMO AKTAS**

2022-03-30 Nr. 55-16-17

1. Pavadinimas: **Namas.**
2. Unikalus kodas Kultūros vertybių registre: **10713.**
3. Nekilnojamojo kultūros paveldo vertinimo tarybos akto patvirtinimo data ir numeris (jei aktas patvirtintas).
4. Adresas: **Rotušės a. 24, Kauno m. sav., Kaunas.**
5. Valdytojas:
6. Paskelbtas ar nepaskelbtas saugomu kultūros paveldo objektu: **Valstybės saugomas objektas.**
7. Ankstesnio būklės patikrinimo akto data ir numeris **2017-02-07 Nr. 55-16-14.**

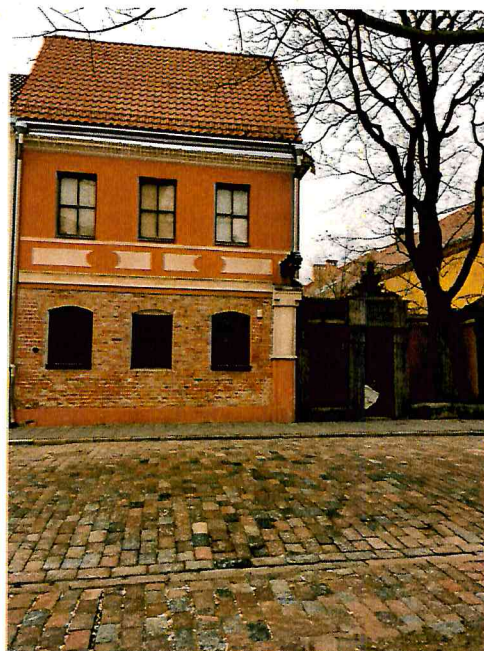
**(F-1)**

10. Išvados apie kultūros paveldo objekto fizinės būklės pokytį. Pastatas mūrinis, dviejų aukštų su rūsiu, pailgo stačiakampio plano, suskaidytas skersinėmis sienomis. Ilguoju vakariniu šonu prigludęs prie pastato Rotušės a. 23. Stogo danga tvarkinga. Langų būklė iš pagrindinio P fasado būklė gera. Iš vidinės kiemo pusės būklė blogėja, langai be stiklų bei langų rėmai susideformavę, nusilupę dažai. Puošybos būklė patenkinama, pastebėta keletas defektų, jog medžiagos pradeda irti, praradusios savo pirmines savybes dėl išorės veiksnių. Sienų konstrukcijos nepakito, sienų dangos būklė iš pagrindinio P fasado pusės gera, vietomis patenkinama, nukritęs tinkas. Į kiemą patekti negalima.

**Pagrindinis namo P fasadas**

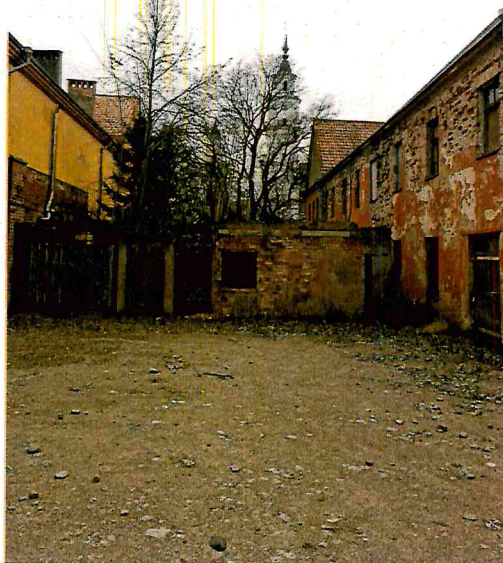
**(F-2)**

12. Išvados apie kultūros paveldo objekto aplinkos būklės pokytį. Aplinkos būklė tvarkinga, prižiūrima. Aplinkos taršos požymių neaptikta. Tačiau blogėja tvoros būklė bei vidinio kiemo fasado detalių būklė.

**Vidinio kiemo tvora, Š V namo fasadas**

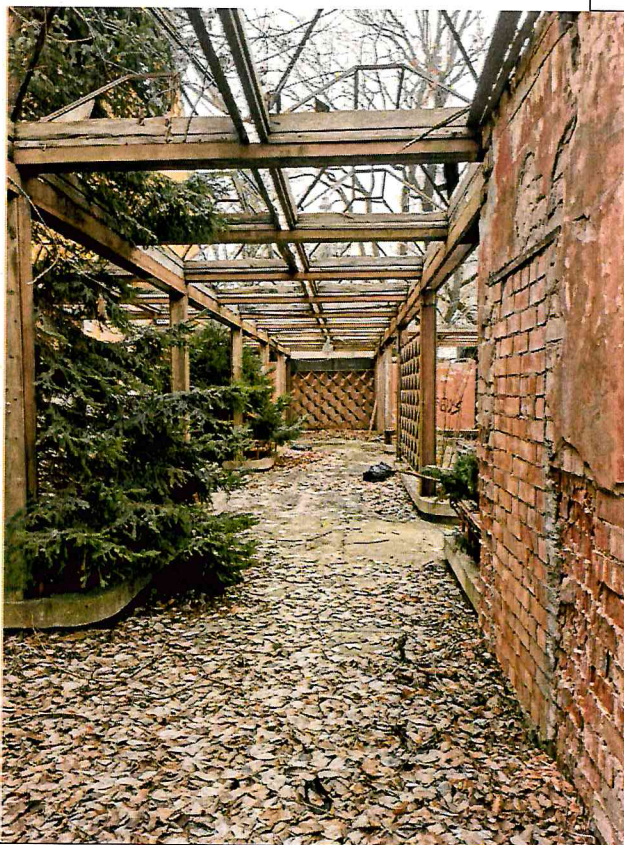
(F-3)

Pavadinimas **Vidinis kiemas matomas už tvoros**
