KULTŪROS PAVELDO OBJEKTO BŪKLĖS PATIKRINIMO AKTAS

2022-03-31 Nr. 55-16-18

1. Pavadinimas **Namas**
2. Unikalus kodas Kultūros vertybių registre **25793**
3. Nekilnojamojo kultūros paveldo vertinimo tarybos akto patvirtinimo data ir numeris (jei aktas patvirtintas)
-
4. Adresas **Rotušės a. 28, Kaunas, Kauno m. sav.**
5. Valdytojas -.
6. Paskelbtas ar nepaskelbtas saugomu kultūros paveldo objektu **Valstybės saugomas**
7. Ankstesnio būklės patikrinimo akto data ir numeris **2017-02-07 Nr. 55-16-12**

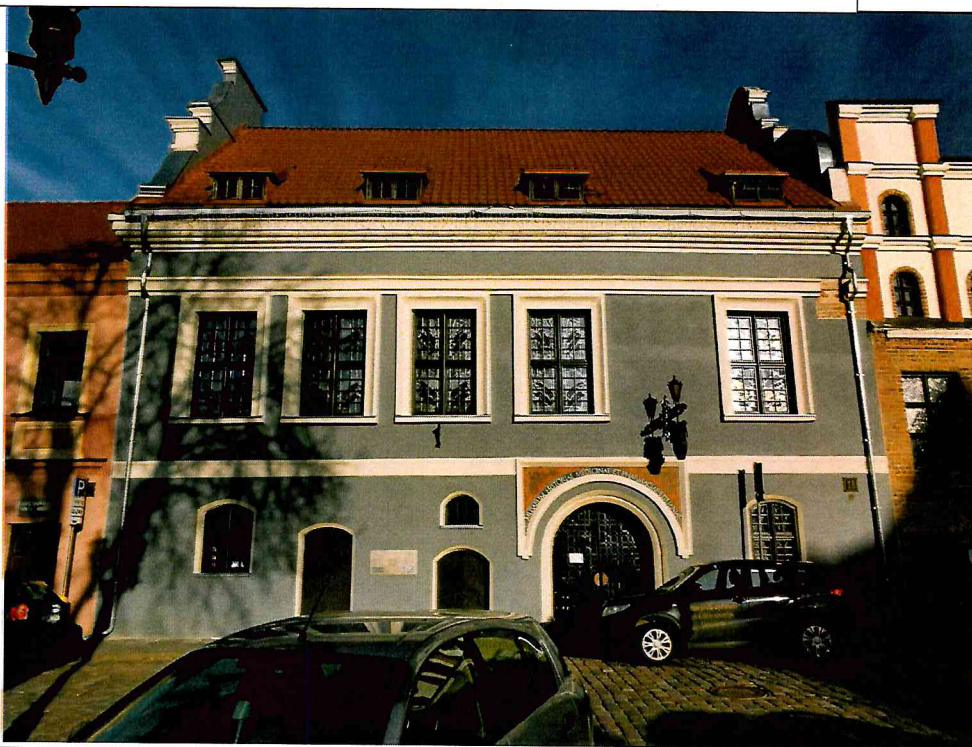
(F-1) Pietinis fasadas su įvažiavimo arka;

(F-1) Pavadinimas **Pietinis fasadas su įvažiavimo arka**

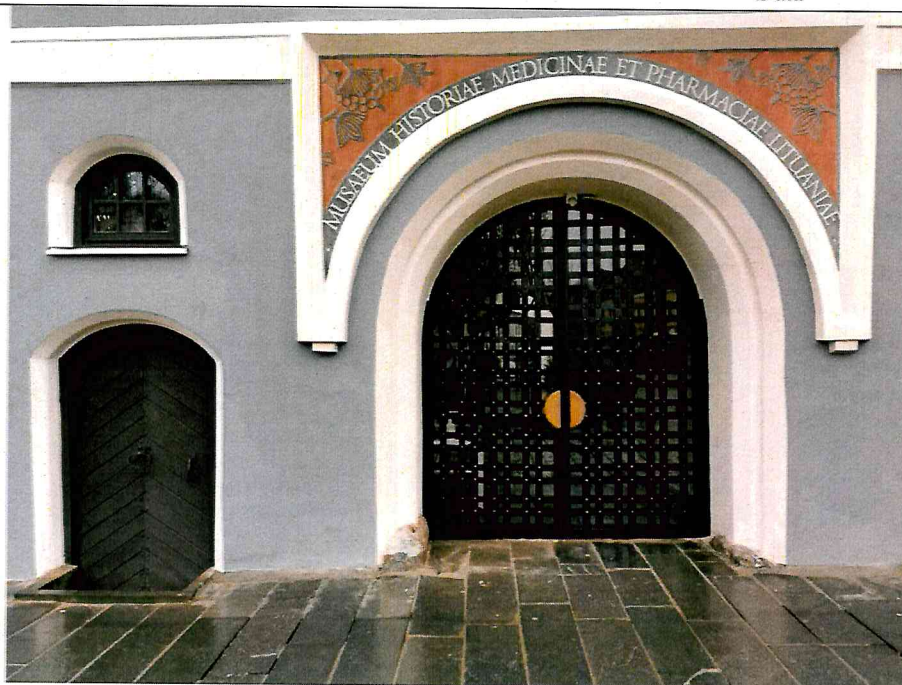
(F-2) Įvažiavimo arka su durų ir lango fragmentu;

(F-2) Pavadinimas **Įvažiavimo arka su durų ir lango fragmentu**

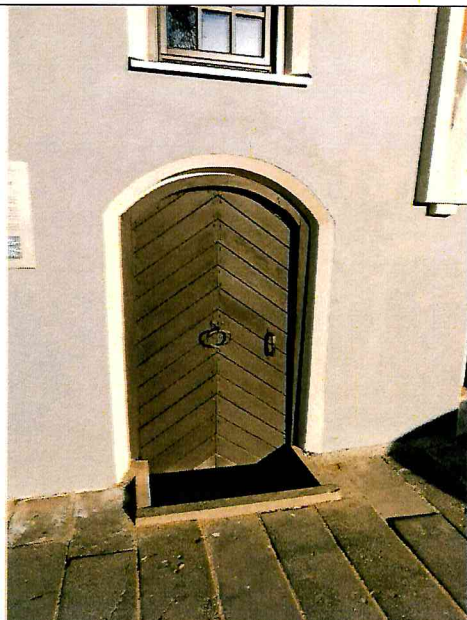
(F-3) Nuogrindos pietiniame fasade, durų ir lango fragmentu;

Nuogrindos pietiniame fasade, durų ir lango fragmentu

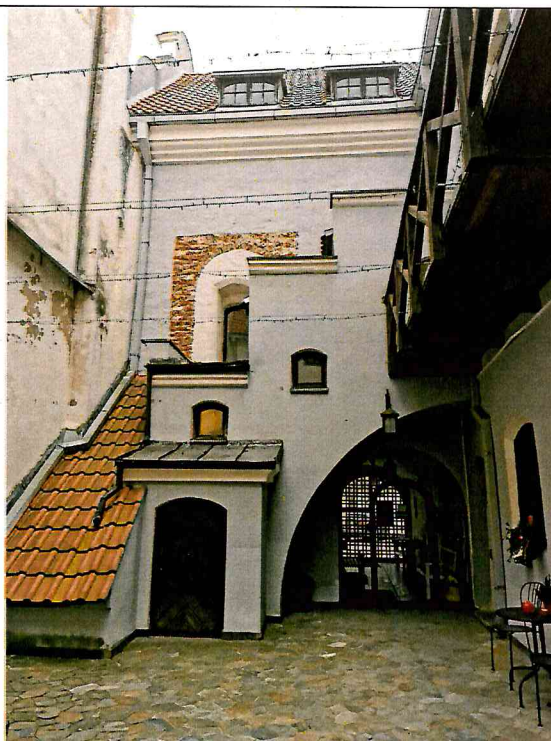
(F-4) Vidinis kiemas;

Vidinis kiemas

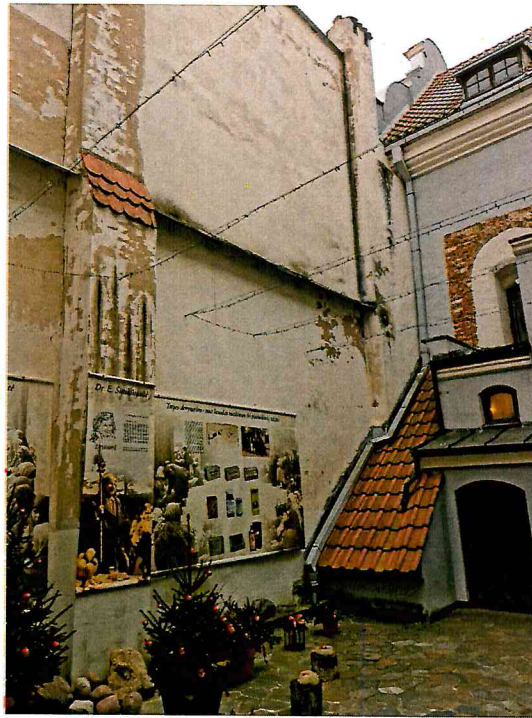
(F-5) Pastato fasado dalis iš vidinio kiemo;

(F-5) Pavadinimas **Pastato fasado dalis iš vidinio kiemo**

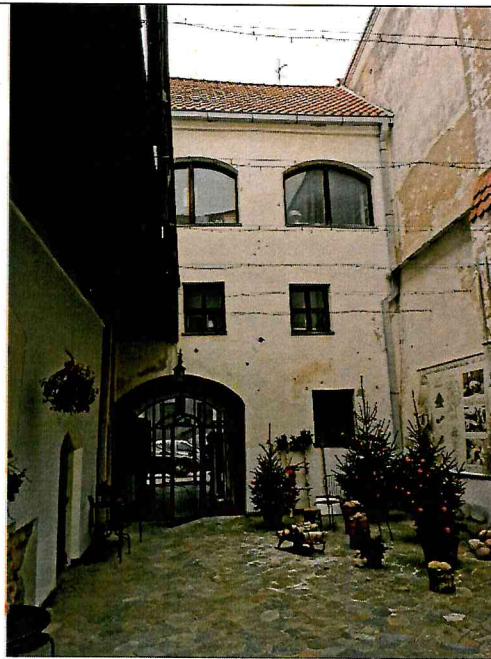
(F-6) Vidinis kiemas.

(F-6) Pavadinimas **Vidinis kiemas**
