## KAUNO MIESTO SAVIVALDYBĖS KULTŪROS PAVELDO SKYRIUS

### KULTŪROS PAVELDO OBJEKTO BŪKLĖS PATIKRINIMO AKTAS

2022-03-30 Nr. 55-16-19

1. Pavadinimas: **Namas.**
2. Unikalus kodas Kultūros vertybių registre: **25794.**
3. Nekilnojamojo kultūros paveldo vertinimo tarybos akto patvirtinimo data ir numeris (jei aktas patvirtintas).
4. Adresas: **Rotušės a. 26, Kauno m. sav., Kaunas.**
5. Valdytojas: -.
6. Paskelbtas ar nepaskelbtas saugomu kultūros paveldo objektu: Valstybės saugomas objektas
7. Ankstesnio būklės patikrinimo akto data ir numeris **2017-02-07 Nr. 55-16-15.**

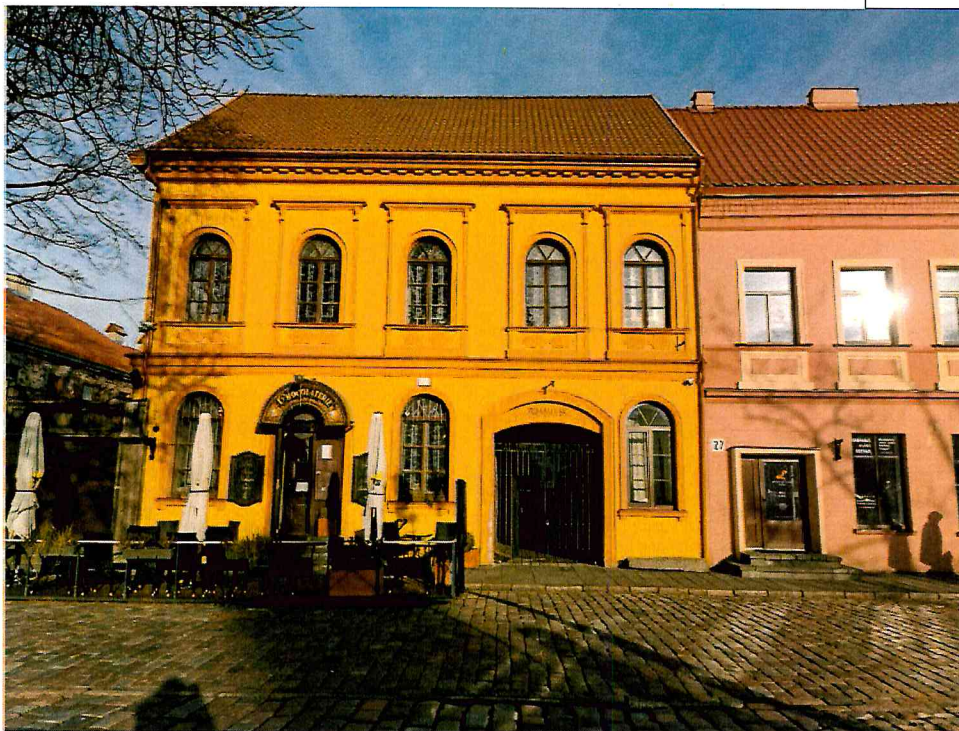
**(F-1)**

Pavadinimas **Pagrindinis namo P fasadas**

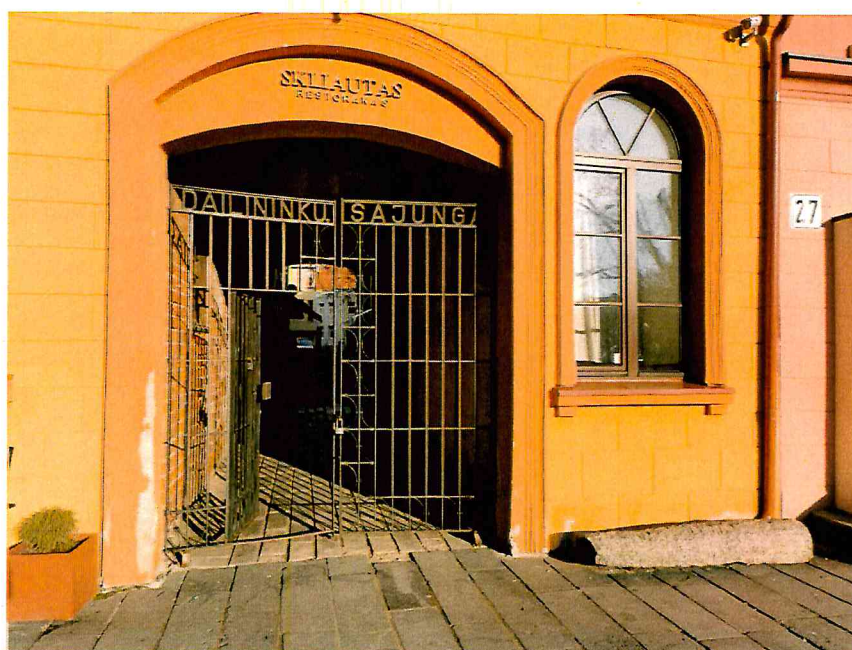
**(F-2)**

Pavadinimas **Skliauto tipo įėjimas į vidinį kiemą**

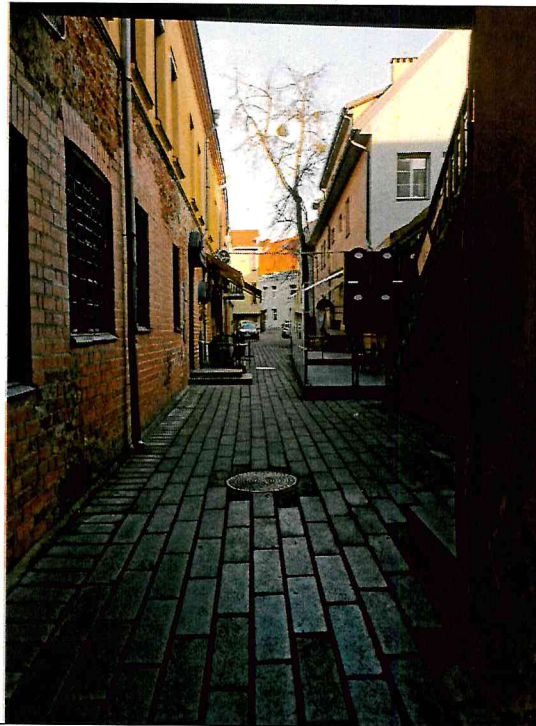
(F-3)

Pavadinimas **Vaizdas iš kiemo pusės**

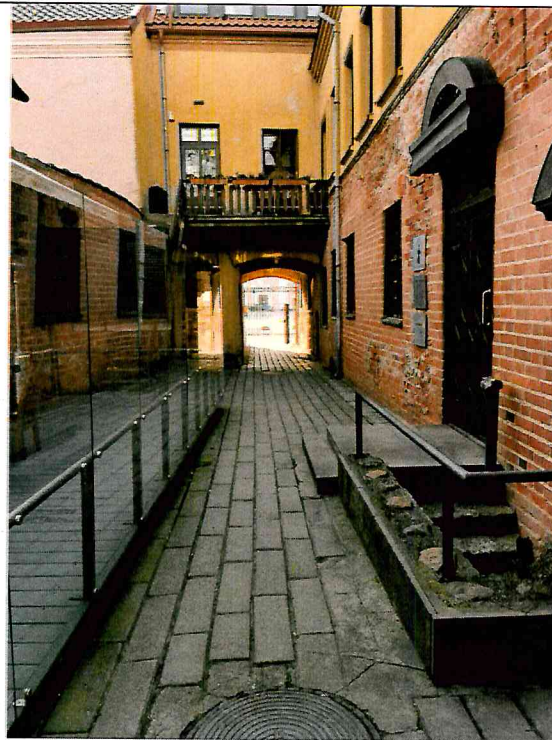
(F-4)

Pavadinimas **Vaizdas iš kiemo pusės**

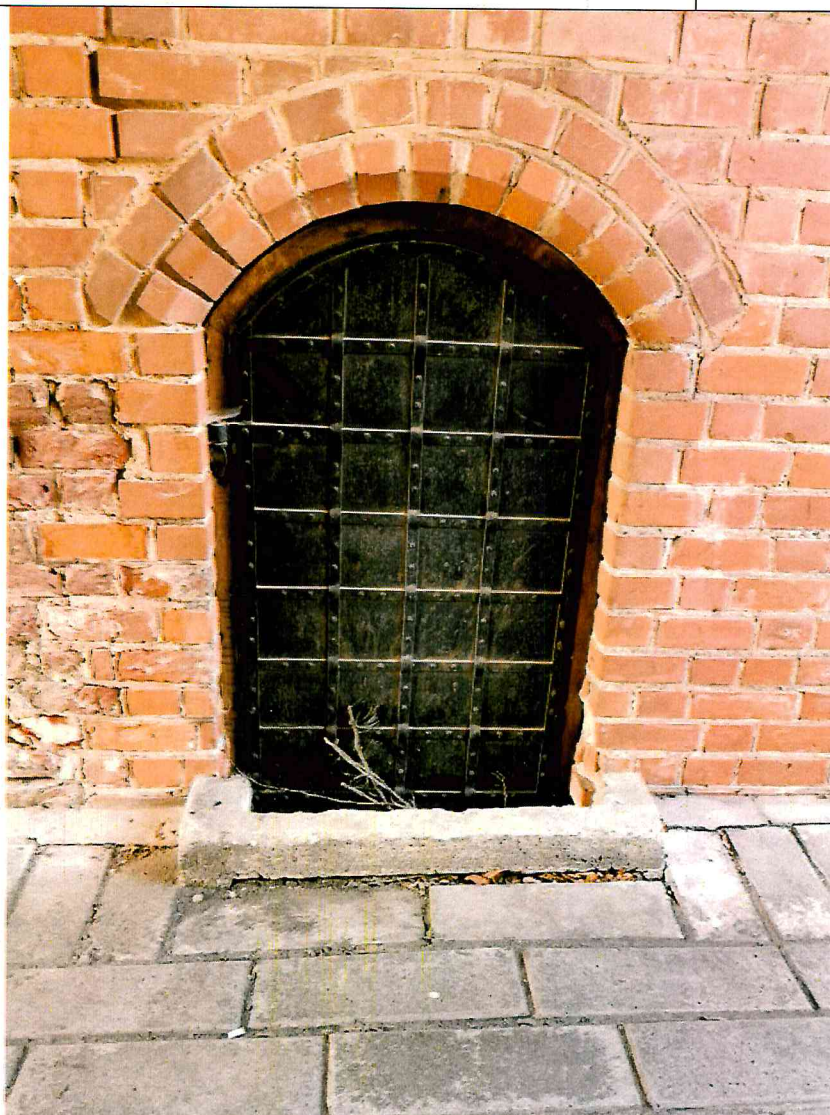
(F-5)

Pavadinimas **Durys**
