## KAUNO MIESTO SAVIVALDYBĖS KULTŪROS PAVELDO SKYRIUS

### KULTŪROS PAVELDO OBJEKTO BŪKLĖS PATIKRINIMO AKTAS

2022-03-31 Nr. 55-16-20

1. Pavadinimas: **Namas.**
2. Unikalus kodas Kultūros vertybių registre: **25795.**
3. Nekilnojamojo kultūros paveldo vertinimo tarybos akto patvirtinimo data ir numeris (jei aktas patvirtintas).
4. Adresas: **Rotušės a. 23, Kaunas.**
5. Valdytojas –.
6. Paskelbtas ar nepaskelbtas saugomu kultūros paveldo objektu: Valstybės saugomas objektas.
7. Ankstesnio būklės patikrinimo akto data ir numeris: **2017-02-07 Nr. 55-16-16.**

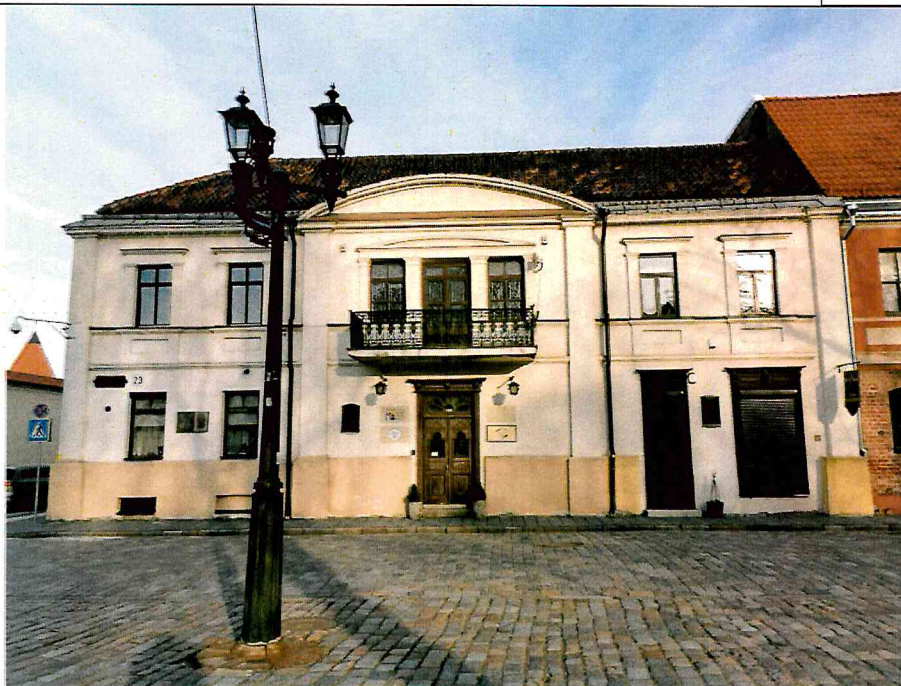
(F-1)

Pavadinimas **Pagrindinis P fasadas**

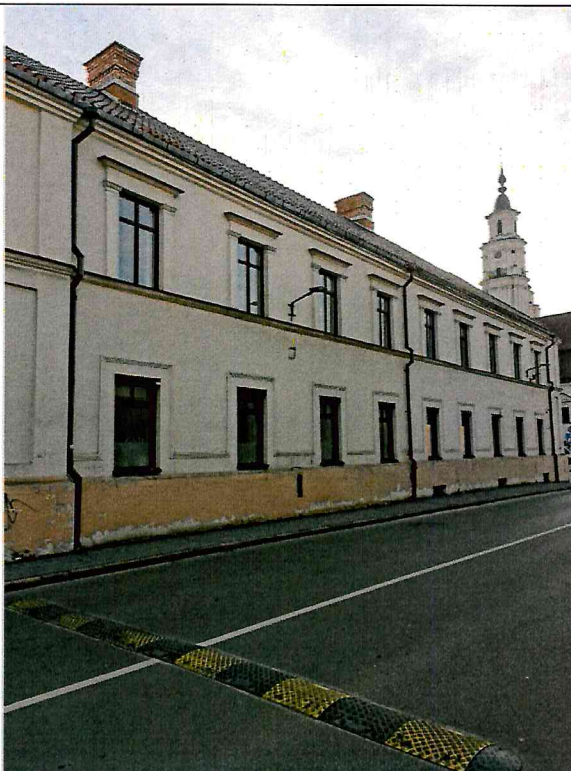
(F-2)

Pavadinimas **V pusės fasadas**

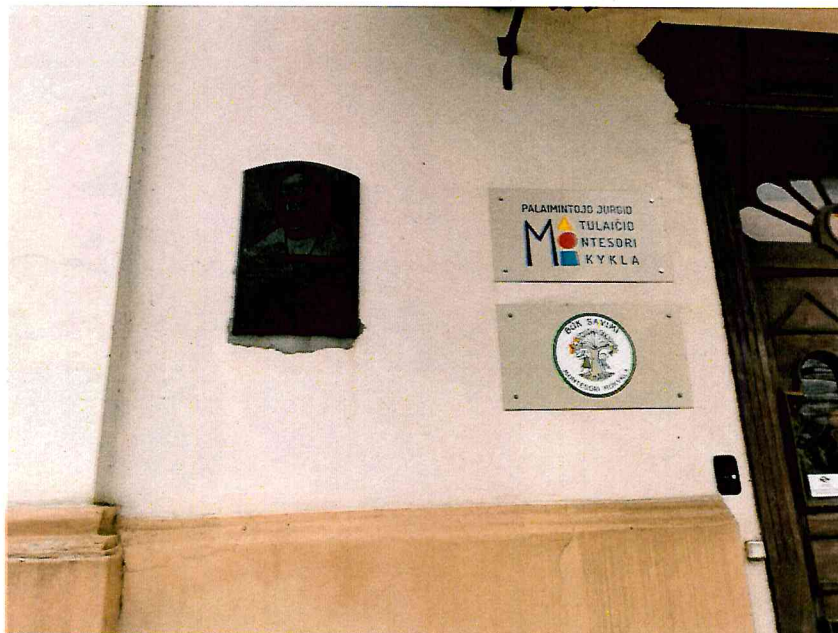
(F-3)

Pavadinimas **Paminklinė lenta**

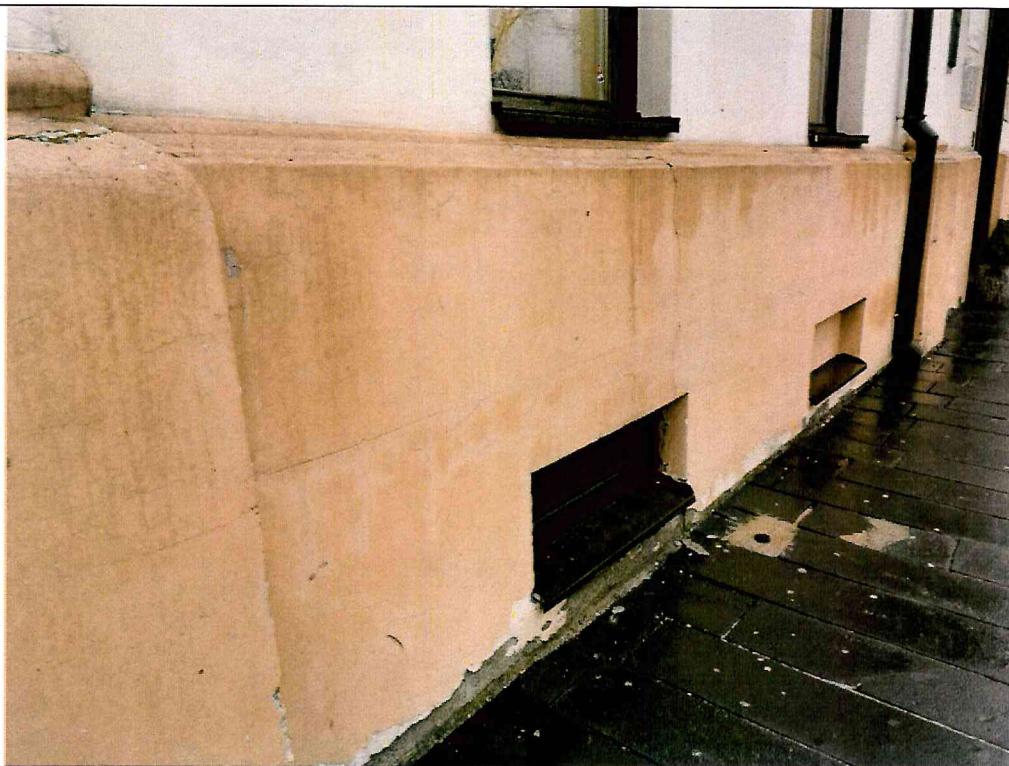
(F-4)

12. Išvados apie kultūros paveldo objekto aplinkos būklės pokytį: Kultūros paveldo aplinkos būklė nepakito, trupa pamatų ir balkono tinkas.

Pavadinimas **Pastato pamatai iš PV pusės**

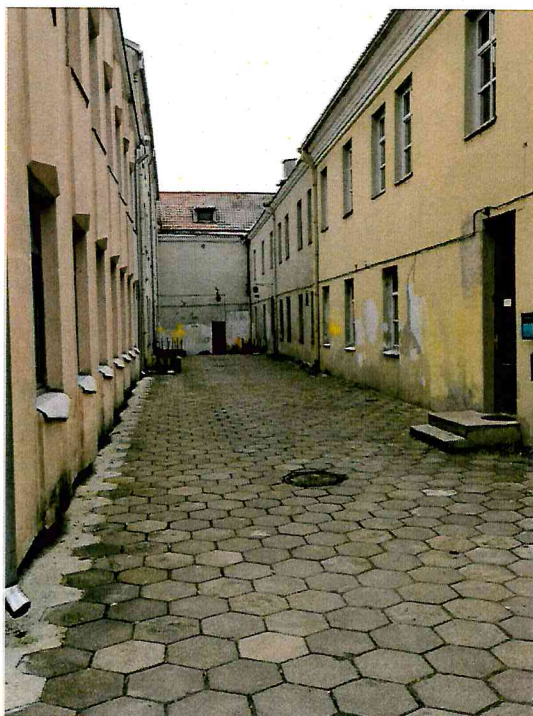
(F-5)  
Fotografavo

**Vidinio kiemo vaizdas**

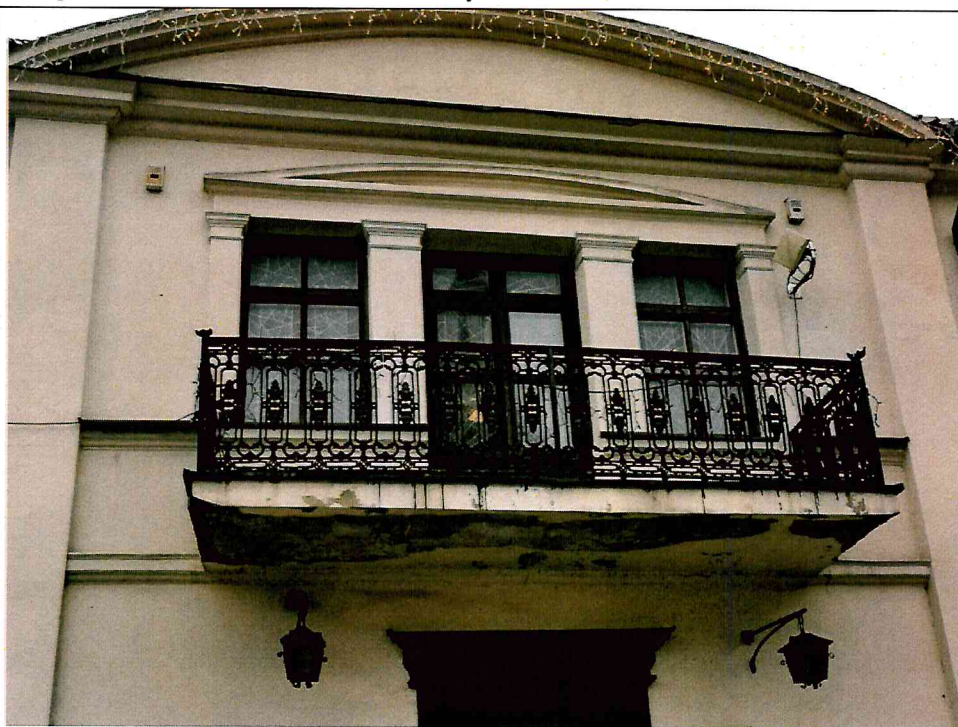
(F-6)

**Balkonas**
