KULTŪROS PAVELDO OBJEKTO BŪKLĖS PATIKRINIMO AKTAS

2022-03-31 Nr. 55-16-21

1. Pavadinimas: **Namas**.
2. Unikalus kodas Kultūros vertybių registre: **26209**.
3. Nekilnojamojo kultūros paveldo vertinimo tarybos akto patvirtinimo data ir numeris (jei aktas patvirtintas).
4. Adresas: **Rotušės a. 5, Kaunas, Kauno m. sav.**
5. Valdytojas –.
6. Paskelbtas ar nepaskelbtas saugomu kultūros paveldo objektu: Valstybės saugomas objektas.
7. Ankstesnio būklės patikrinimo akto data ir numeris: **2017-02-10 Nr. 55-16-17**.

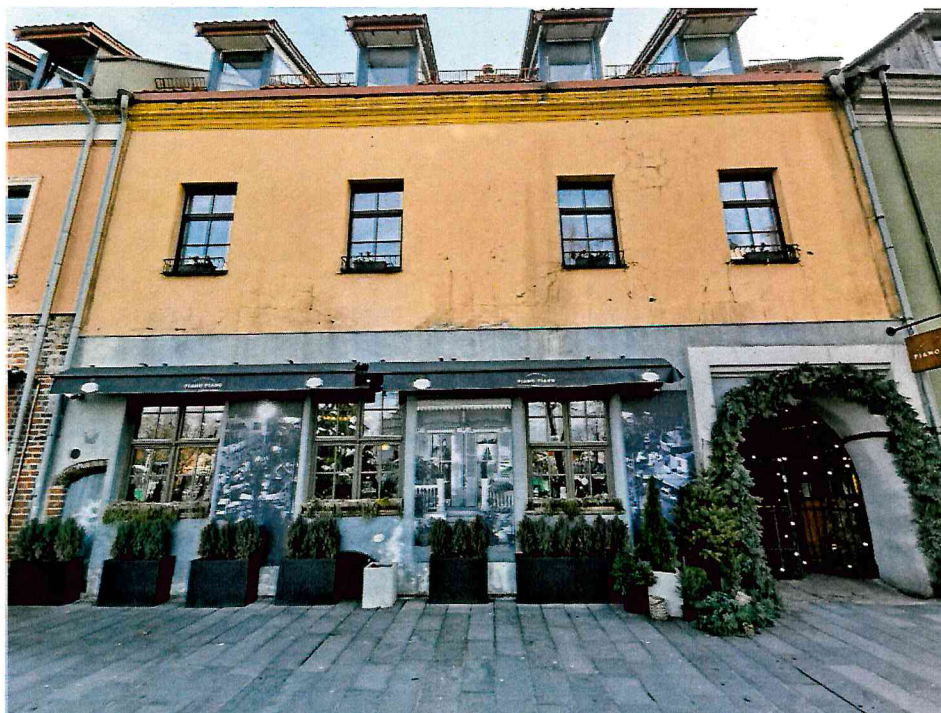
(F-1) Pastato PV fasadas;

Pavadinimas **Pagrindinis namo V fasadas**

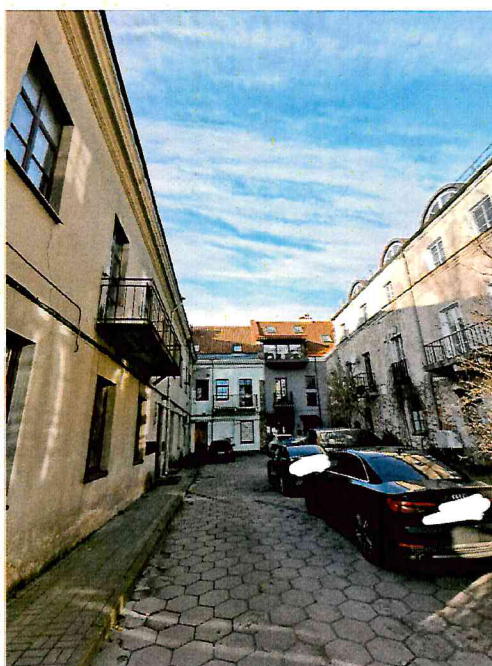
(F-2) Vidinis kiemas;

Pavadinimas **Vaizdas iš vidinio kiemo**

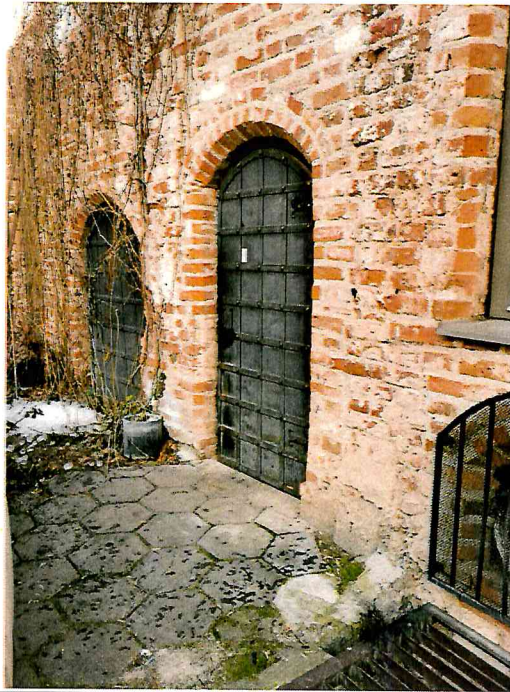
(F-3) Durys;

Pavadinimas **Durys**

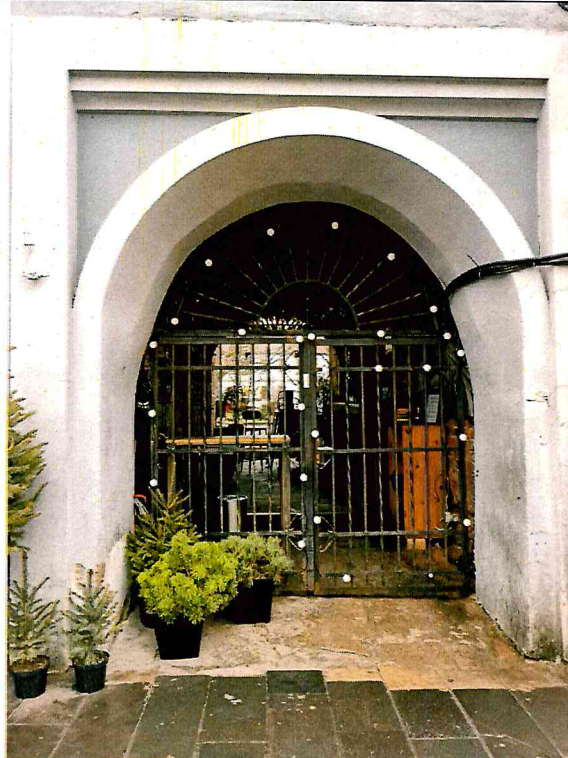
(F-4) Įėjimas iš V pusės.

Pavadinimas **Iėjimas iš V pusės**
