**KAUNO MIESTO SAVIVALDYBĖS KULTŪROS PAVELDO SKYRIUS**  
**KULTŪROS PAVELDO OBJEKTO BŪKLĖS PATIKRINIMO AKTAS**

**2022-03-31 Nr. 55-16-22**

1. Pavadinimas: **Namas.**
2. Unikalus kodas Kultūros vertybių registre: **26211.**
3. Nekilnojamojo kultūros paveldo vertinimo tarybos akto patvirtinimo data ir numeris (jei aktas patvirtintas)
4. Adresas: **Rotušės a. 2, Kauno m. sav.**
5. Valdytojas: **-.**
6. Paskelbtas ar nepaskelbtas saugomu kultūros paveldo objektu: **Valstybės saugomas objektas.**
7. Ankstesnio būklės patikrinimo akto data ir numeris: **2017-02-10 Nr. 55-16-18**

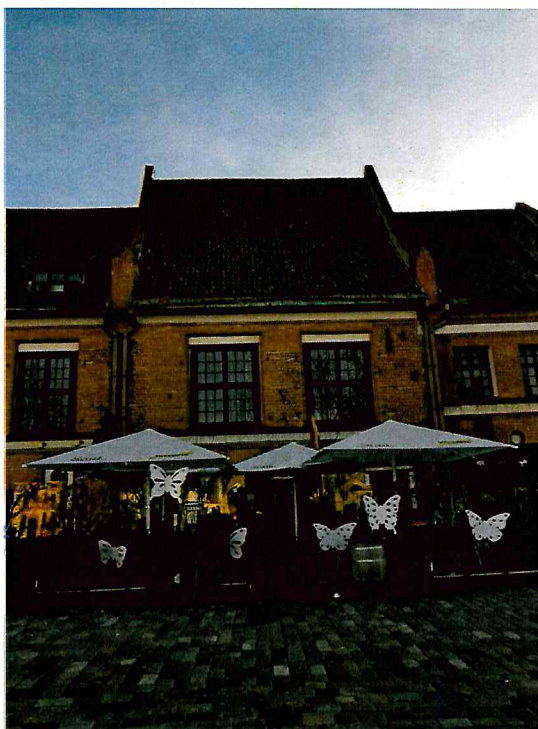
(F-1)

Pavadinimas **Namo iš V pusės fasadas**

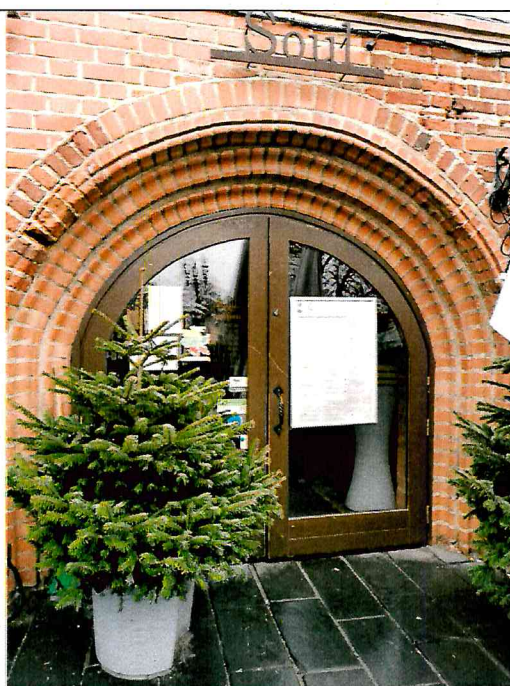
(F-2)

Pavadinimas **Iėjimas iš V pusės**

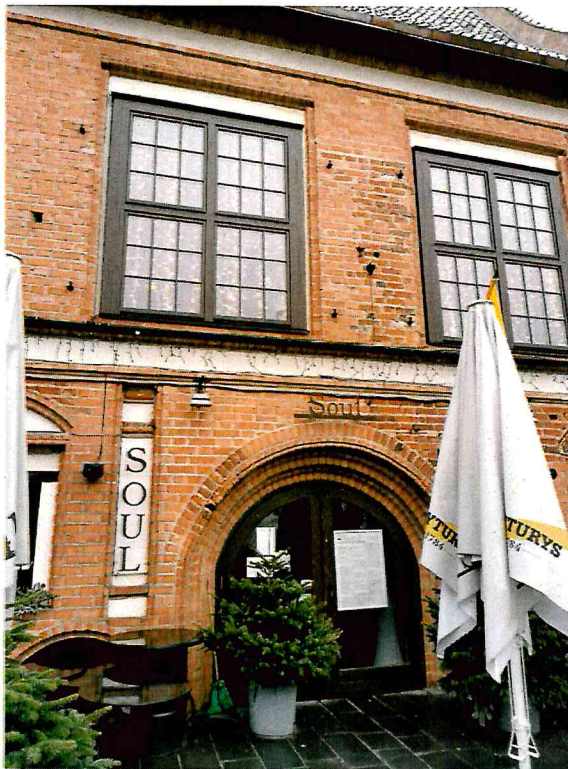
(F-3)

12. Išvados apie kultūros paveldo objekto aplinkos būklės pokytį. Aplinkos būklė iš vakarų fasado tvarkinga. Vakarų fasado vaizdą dabar uždengia stiklinė pertvara, taip pat lauke pastatomi skėčiai ir puošmenos.

Pavadinimas **Namo iš V pusės fasadas**
