### KULTŪROS PAVELDO OBJEKTO BŪKLĖS PATIKRINIMO AKTAS

2022-03-31 Nr. 55-16-23

1. Pavadinimas: **Namas**
2. Unikalus kodas Kultūros vertybių registre: **26212**.
3. Nekilnojamojo kultūros paveldo vertinimo tarybos akto patvirtinimo data ir numeris (jei aktas patvirtintas)
4. Adresas: **Rotušės a. 3 Kaunas, Kauno m.sav.**
5. Valdytojas:
6. Paskelbtas ar nepaskelbtas saugomu kultūros paveldo objektu: **Valstybės saugomas objektas**
7. Ankstesnio būklės patikrinimo akto data ir numeris: **2017-02-10 Nr. 55-16-19**

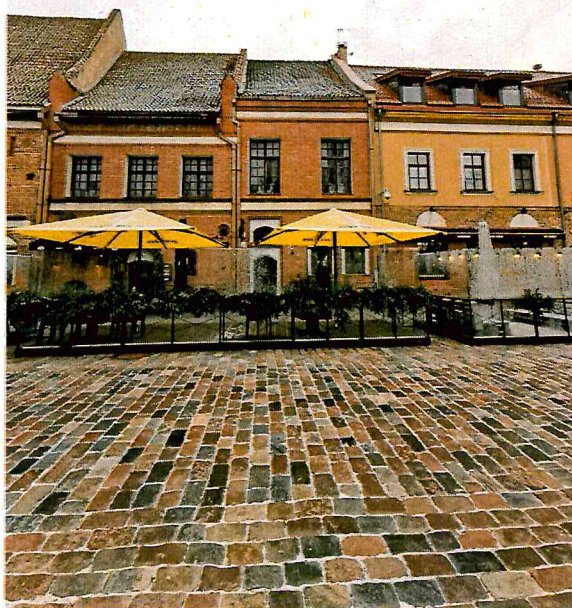
(F-1) Pavadinimas **V pusės fasadas**

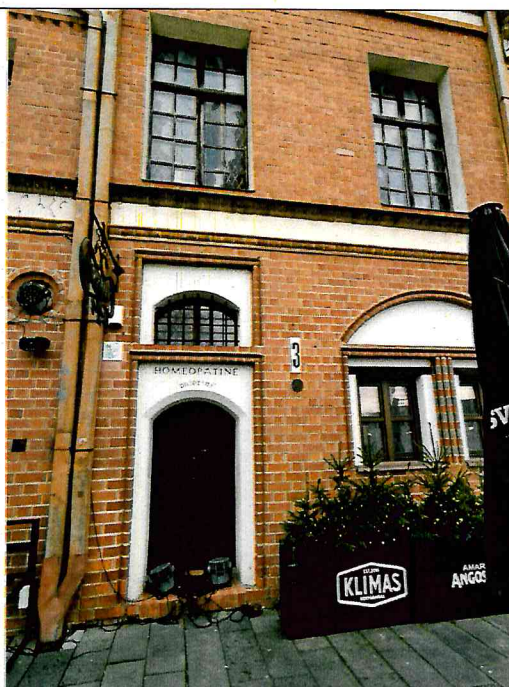
Nr. **2**

Pavadinimas **V pusės fasado fragmentai**

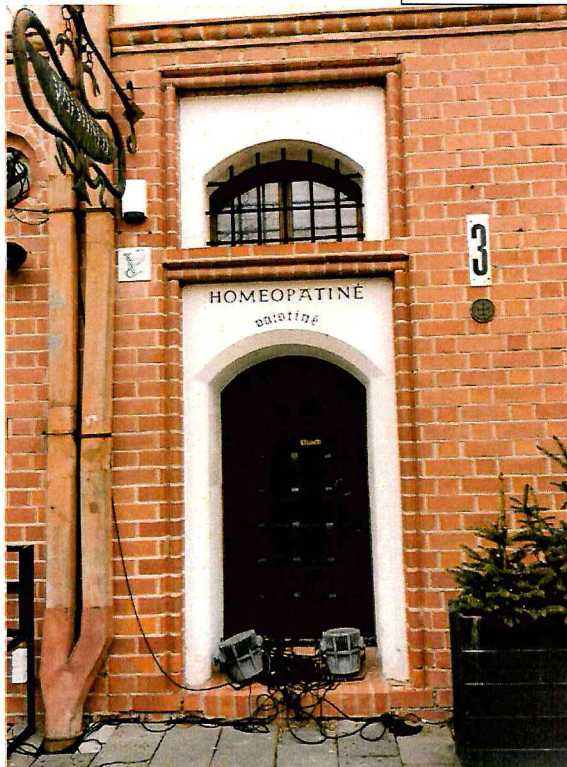
(F-3)

**Įėjimas iš V pusės su langeliu**

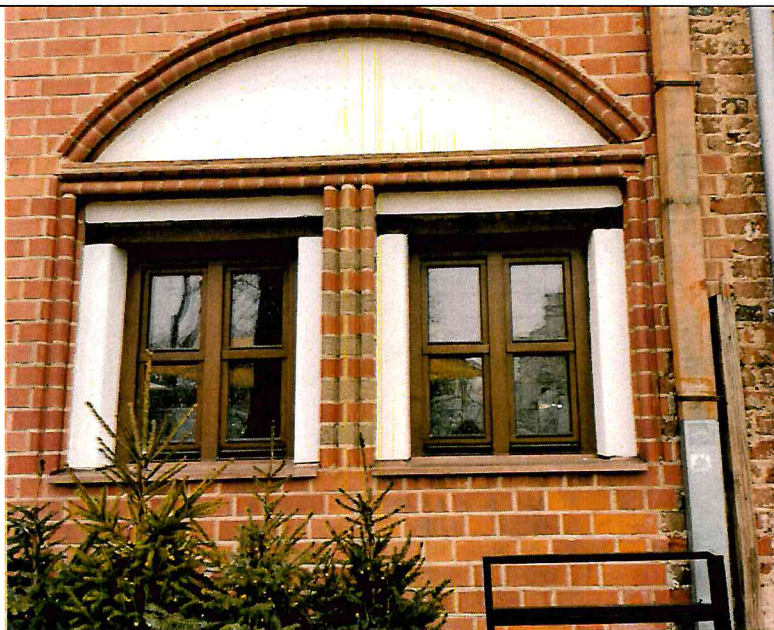
(F-4)

**Langai**
