**KAUNO MIESTO SAVIVALDYBĖS ADMINISTRACIJOS
KULTŪROS PAVELDO SKYRIUS**

KULTŪROS PAVELDO OBJEKTO BŪKLĖS PATIKRINIMO AKTAS

2022-05-06 Nr. 55-16-24

1. Pavadinimas: **Ohel Jaakov choralinė sinagoga.**
2. Unikalus kodas Kultūros vertybių registre: **36692.**
3. Nekilnojamojo kultūros paveldo vertinimo tarybos akto patvirtinimo data ir numeris (jei aktas patvirtintas): **2013-02-18, Nr. KPD-SK-148.**
4. Adresas: **E. Ožeškienės g. 13, Kaunas.**
5. Valdytojas: -
(vardas, pavardė, gyv. vieta, tel. numeris/juridinio asmens pavadinimas, teisinė forma, buveinė, kodas, tel. numeris)
6. Paskelbtas ar nepaskelbtas saugomu kultūros paveldo objektu: **valstybės saugomas kultūros paveldo objektas.**
7. Ankstesnio būklės patikrinimo akto data ir numeris: **2017-01-30 Nr. 55-16-2.**

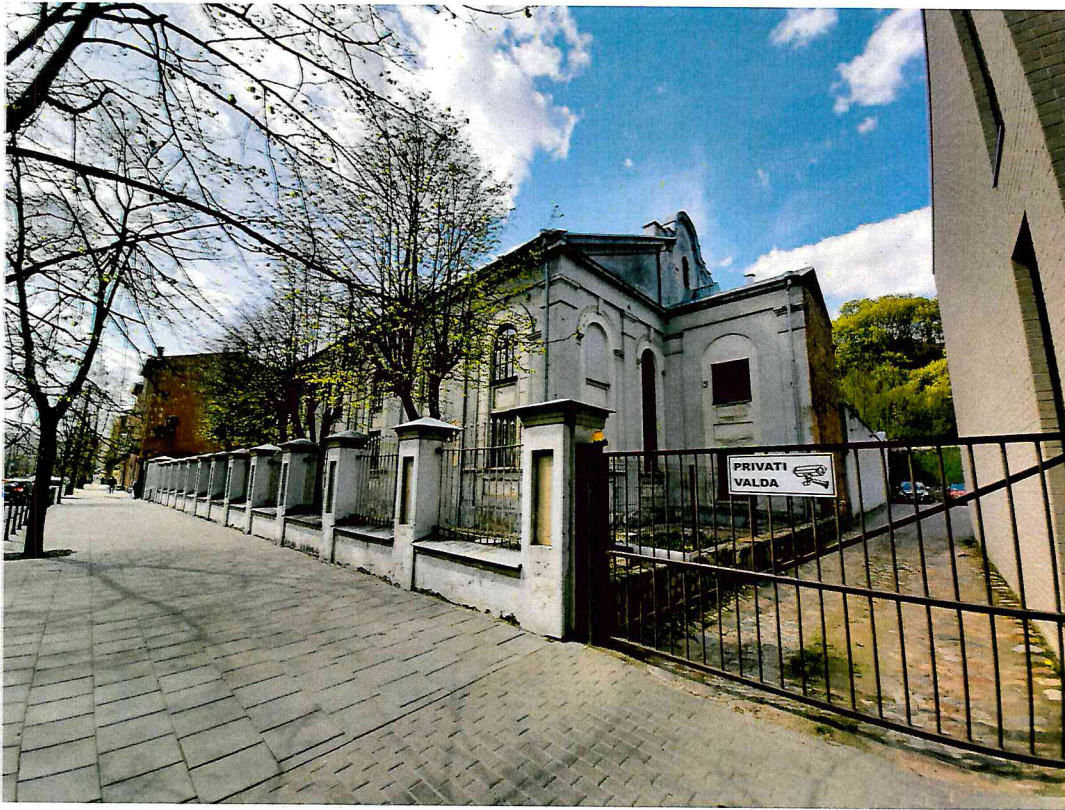
FF-1.
*PR ir ŠR fasadai
su dekoru ir kt.
elementais.*

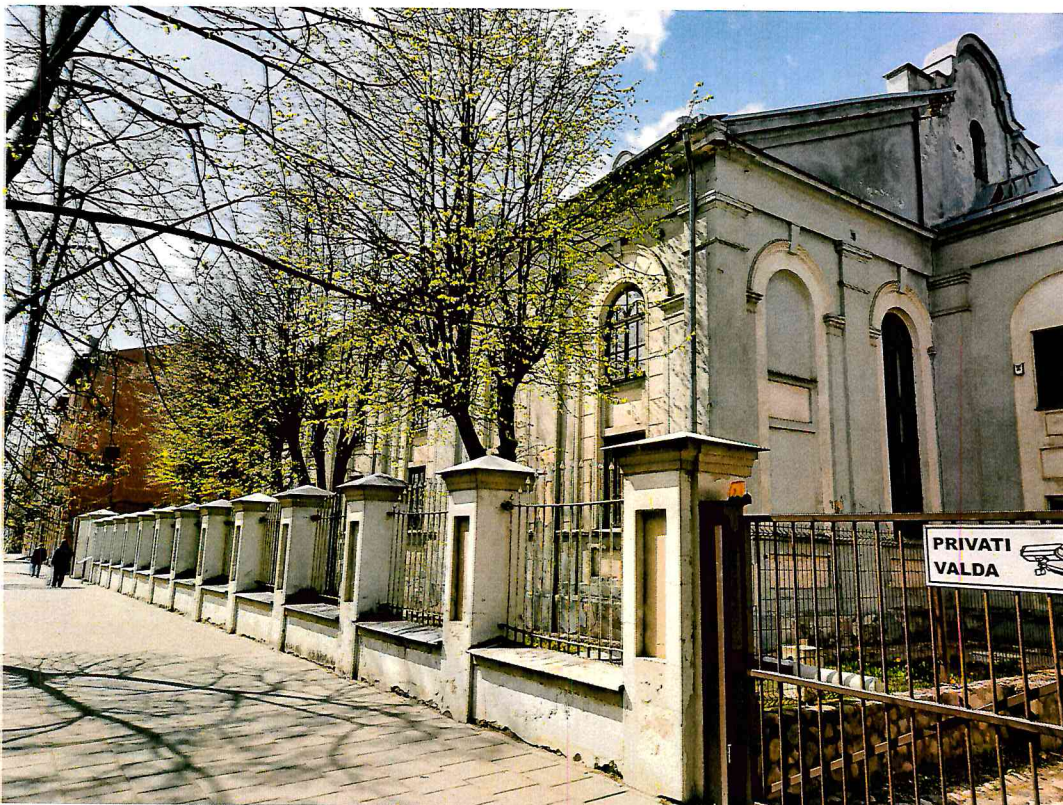
FF-2.
*PR ir ŠR fasadai
su dekoru ir kt.
elementais.*

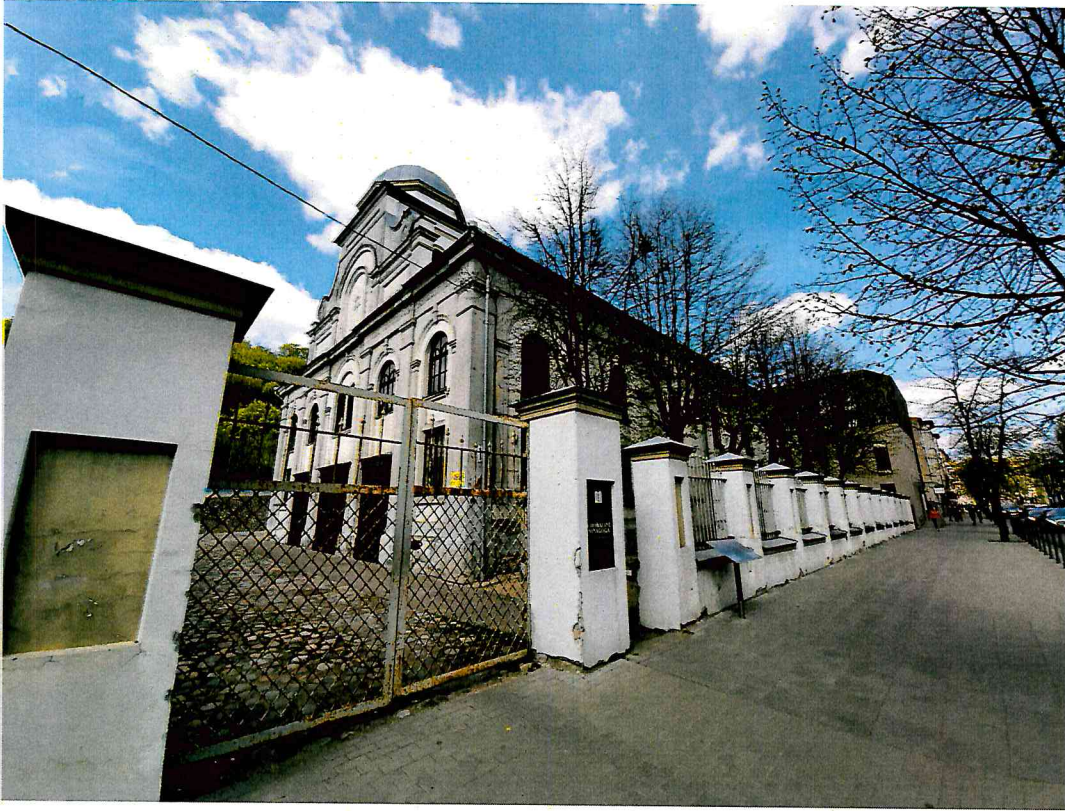
FF-3.
*PV ir PR fasadai
 su deko ir kt.
 elementais.*

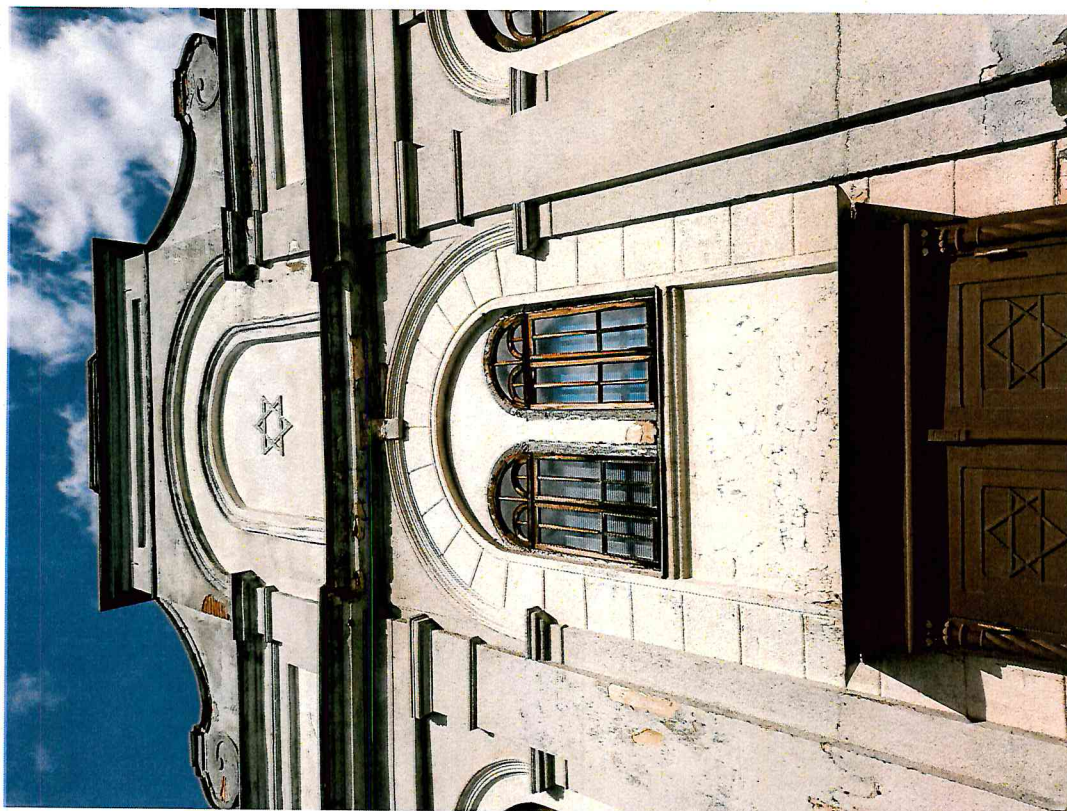
FF-7.
*PV fasado
pagrindinio
įėjimo frontonas.*

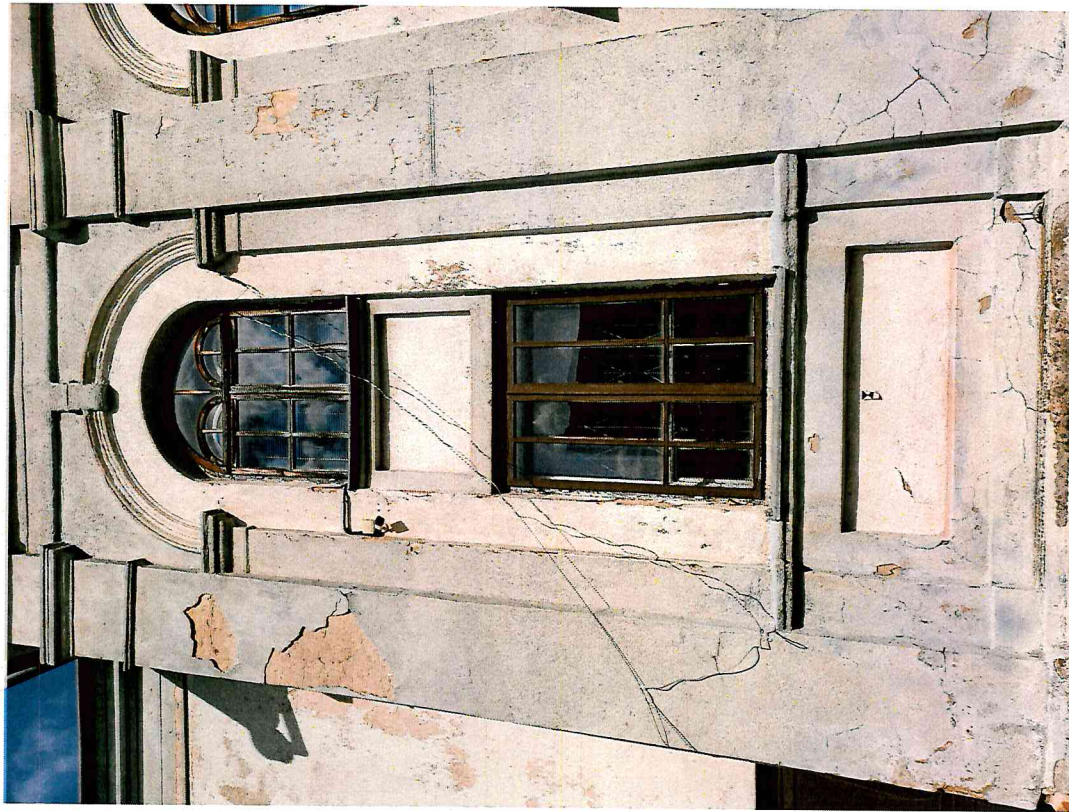
Fasadų architektūrinis sprendimas - fasadų architektūrinio sprendimo visuma (būklė gera, vietomis patenkinama dėl trupančio tinko); fasadų architektūros tūrinės detalės - PV frontonas, jungiantis fasadą ir keturkampį kupolo pagrindą, puoštas stilizuotomis neobarokinėmis voliotomis, piliastrais, reljefiniais apvadais (bendra būklė gera, bet yra tinko nutrupėjimų); fasadų apdaila ir puošyba - tinko tipas (tiko tipas išlaikytas, būklė patenkinama nepakitusi, užfiksuota daugybė pastato defektų, kurie atsiradę nuo aplinkos veiksnių (temperatūrų kaitos, drėgmės)).

FF-13.
*Tinko pažeidimai,
nutrupējimai.
Langai.*

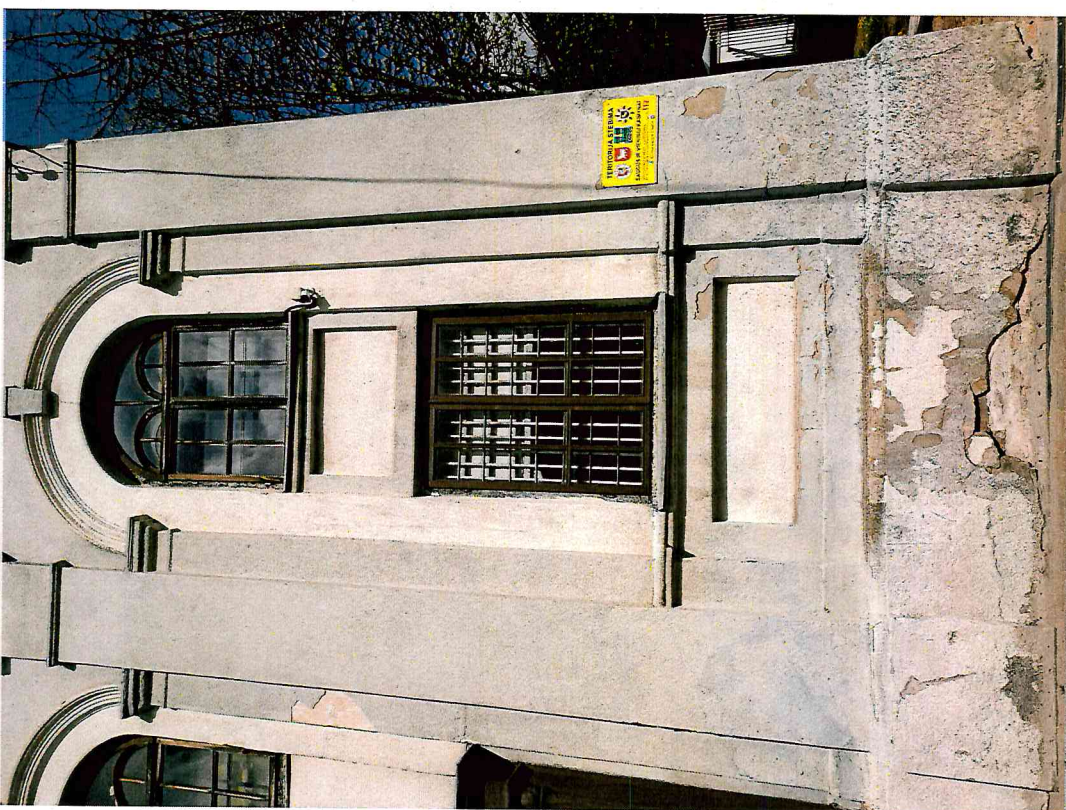
Konstrukcijos - pamato ir perdenginių būklė netyrinėta, cokolio būklė patenkinama, matyti byrantis tinkas ir paviršiaus pažeidimai; 8 plytų mūro stulpai, laikantys atviras galerijas ir maldų salės perdenginį (būklė gera); stogo medinės gegninės-santvarinės konstrukcijos netyrinėtos; durų ir langų skaidymo tipai išlaikyti, būklė patenkinama.

FF-16.
*PV fasado
fragmentas,
cokolio tinko
pažeidimai.*

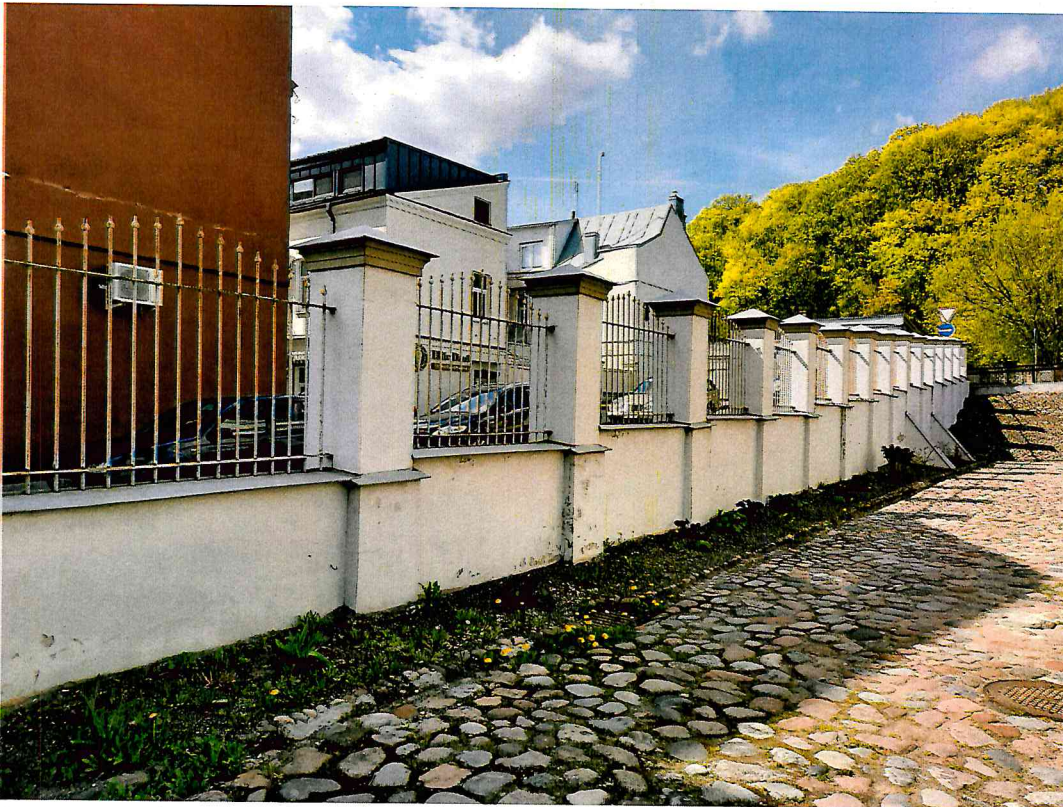
Įvairios išraiškos formos - choralinės sinagogos sklypo tvoros iš tinkuotų plytų mūro stulpų, dekoruotų stačiakampėmis nišomis, užbaigtų keturšlaičių stogeliais, apjungtų cokolio juosta su vartais tipas (būklė gera, tinko būklė patenkinama, matyti skilimų nutrupėjimų).

FF-18.
Tvora.

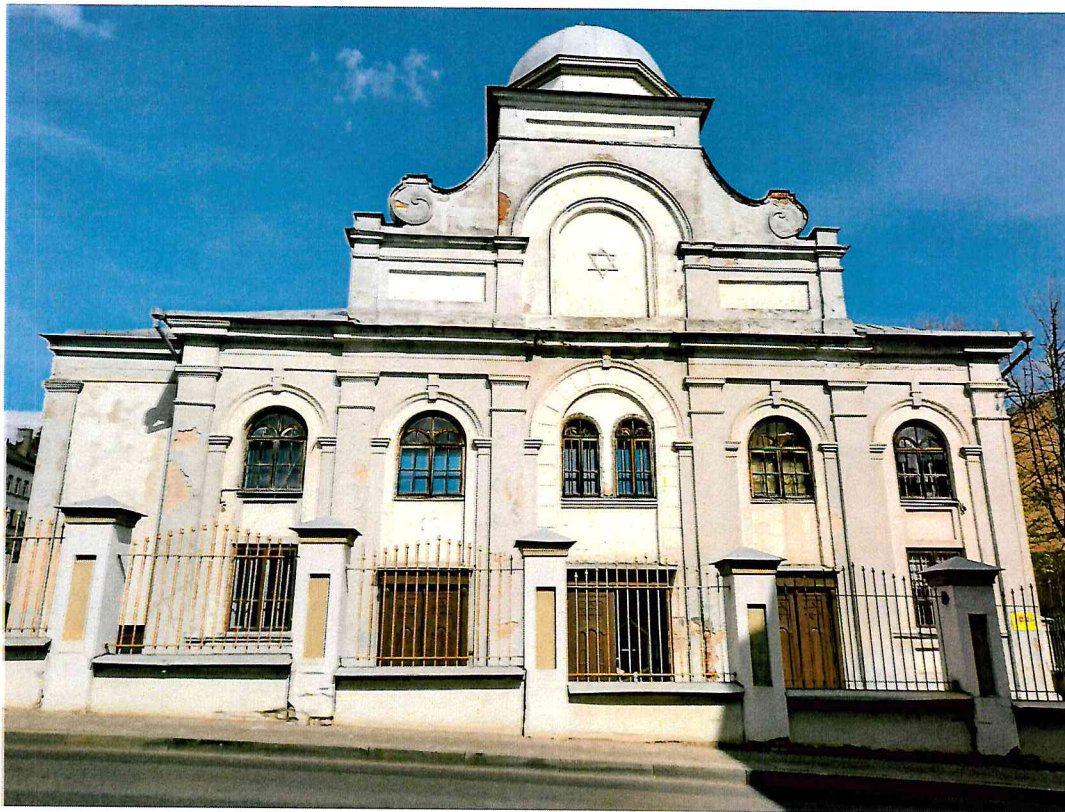
FF-19.
PV fasadas, tvora.

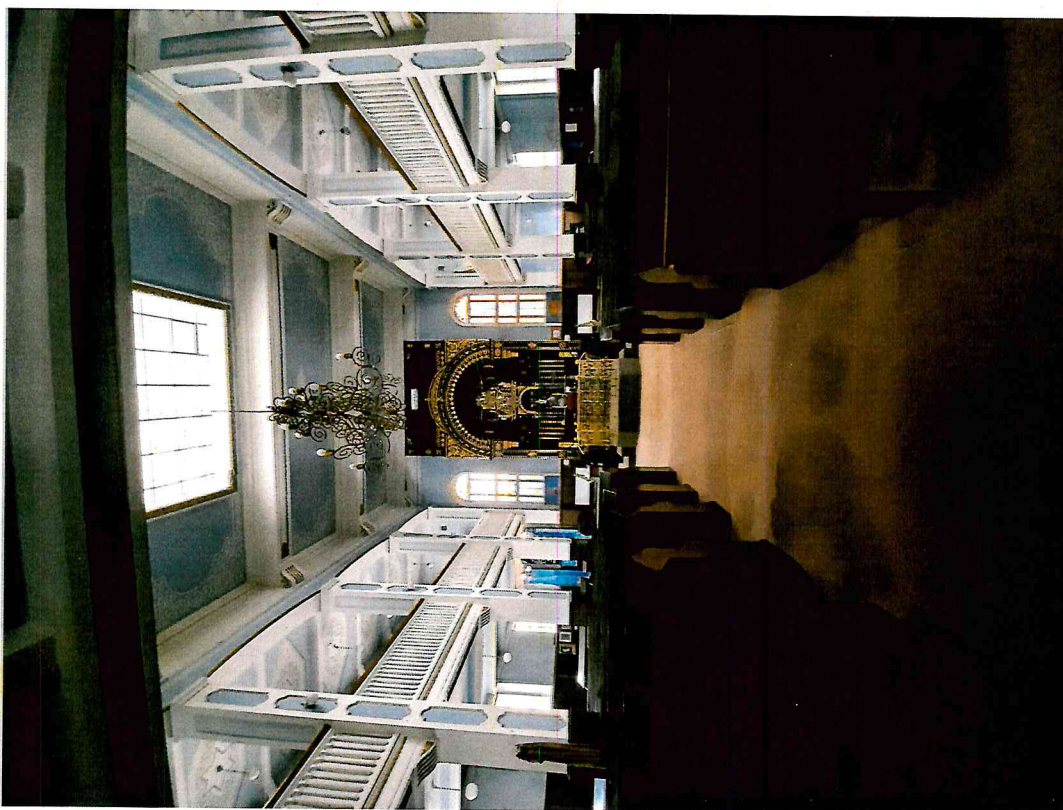
Interjeras - maldų salės visumos sprendinys (išlaikytas, nepakitęs, bendra būklė gera).

FF-26.
Maldų salė.
