**KAUNO MIESTO SAVIVALDYBĖS ADMINISTRACIJOS  
KULTŪROS PAVELDO SKYRIUS**

**KULTŪROS PAVELDO OBJEKTO BŪKLĖS PATIKRINIMO AKTAS**

**2022-05-20 Nr. 55-16-26**

1. Pavadinimas: **Sandėlių komplekso pirmas sandėlis.**
2. Unikalus kodas Kultūros vertybių registre: **25980.**
3. Nekilnojamojo kultūros paveldo vertinimo tarybos akto patvirtinimo data ir numeris (jei aktas patvirtintas): **2011-11-08, Nr. KPD-RM-1683.**
4. Adresas: **Muziejaus g. 9 / Kauno miesto sav., Santakos g. 9, Kaunas**
5. Valdytojas: -  
(vardas, pavardė, gyv. vieta, tel. numeris/juridinio asmens pavadinimas, teisinė forma, buveinė, kodas, tel. numeris)
6. Paskelbtas ar nepaskelbtas saugomu kultūros paveldo objektu: **valstybės saugomas kultūros paveldo objektas.**
7. Ankstesnio būklės patikrinimo akto data ir numeris: **2017-01-30 Nr. 55-16-4.**

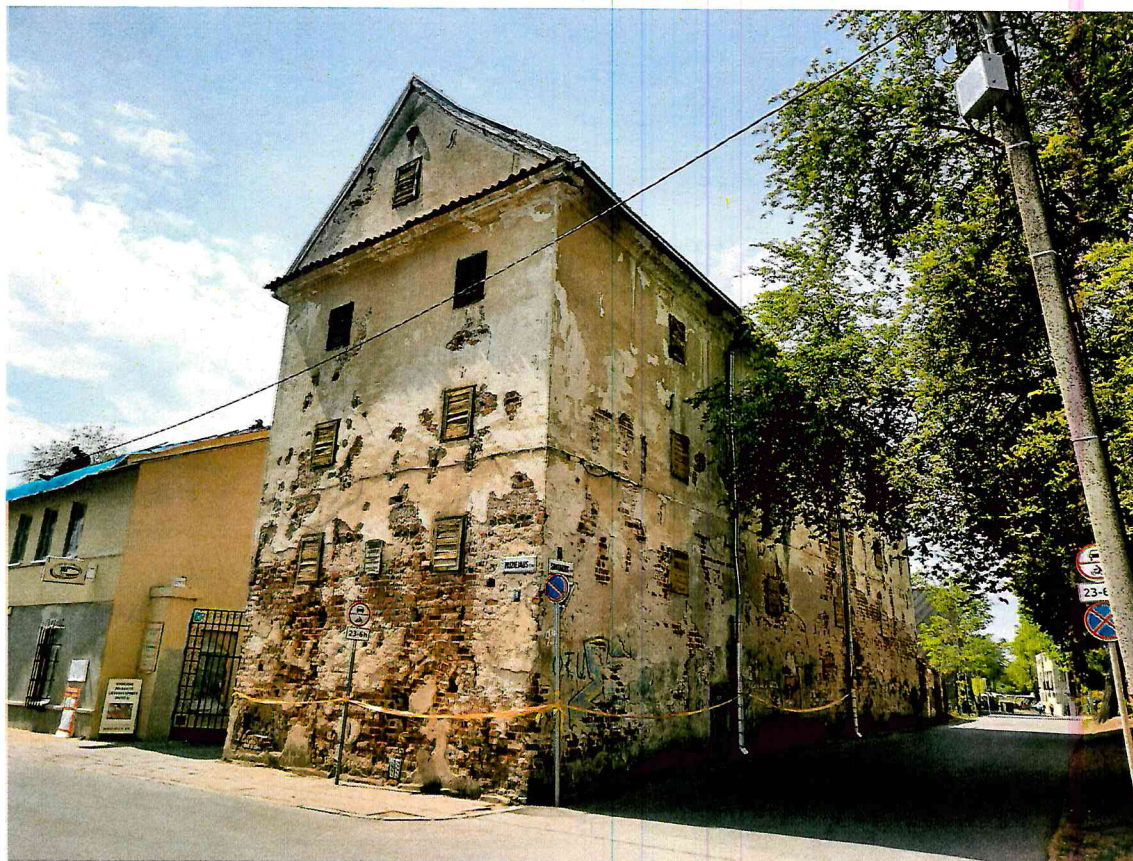
**FF-1.**  
R ir Š fasadai su  
dekoru ir kt.  
elementais.

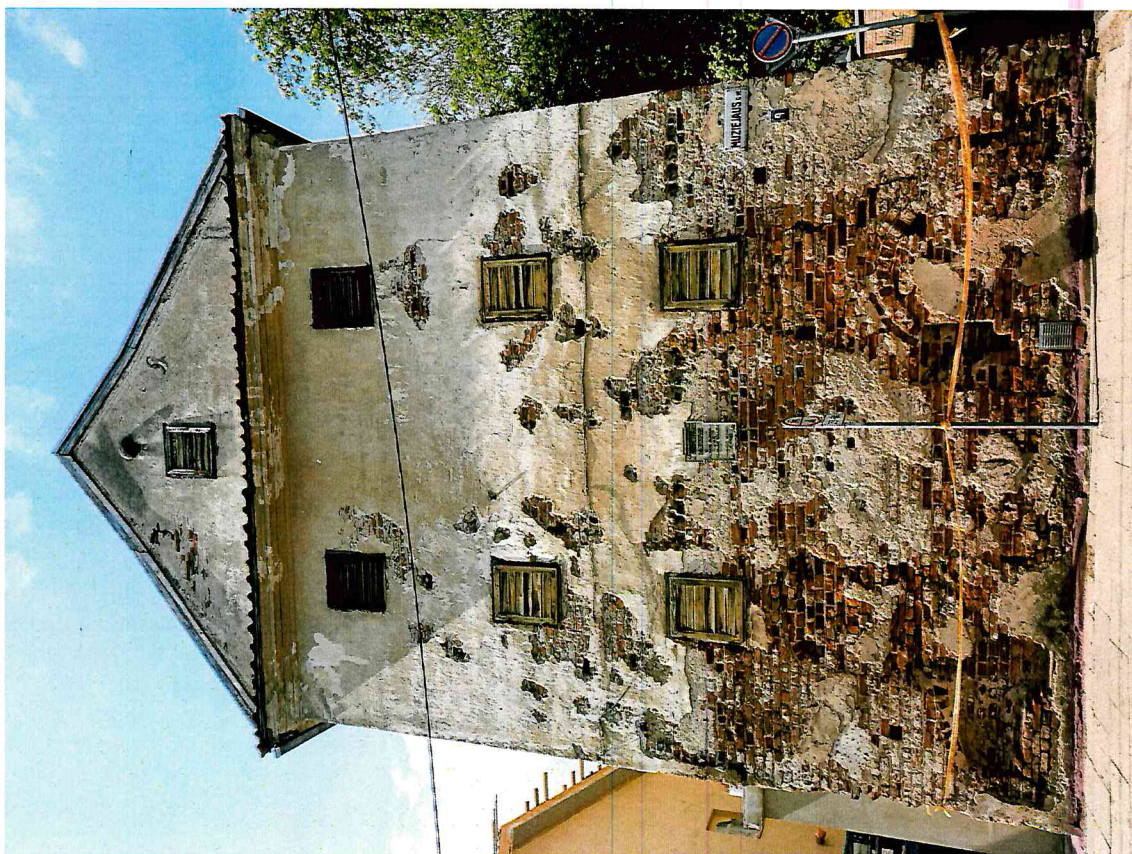
**FF-2.**  
R fasadas su  
dekoru ir kt.  
elementais.

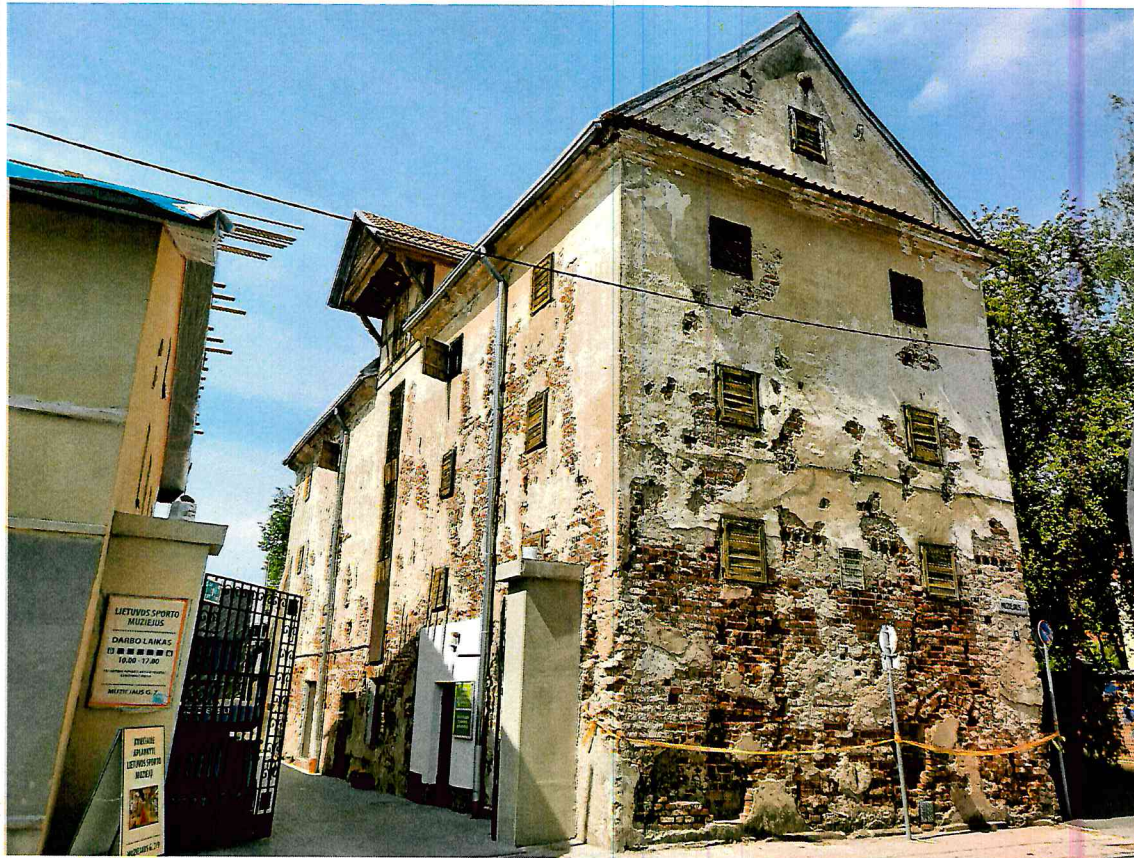
**FF-3.**  
*P ir R fasadai su  
 dekoru ir kt.  
 elementais. Įėjimo  
 vartai.*

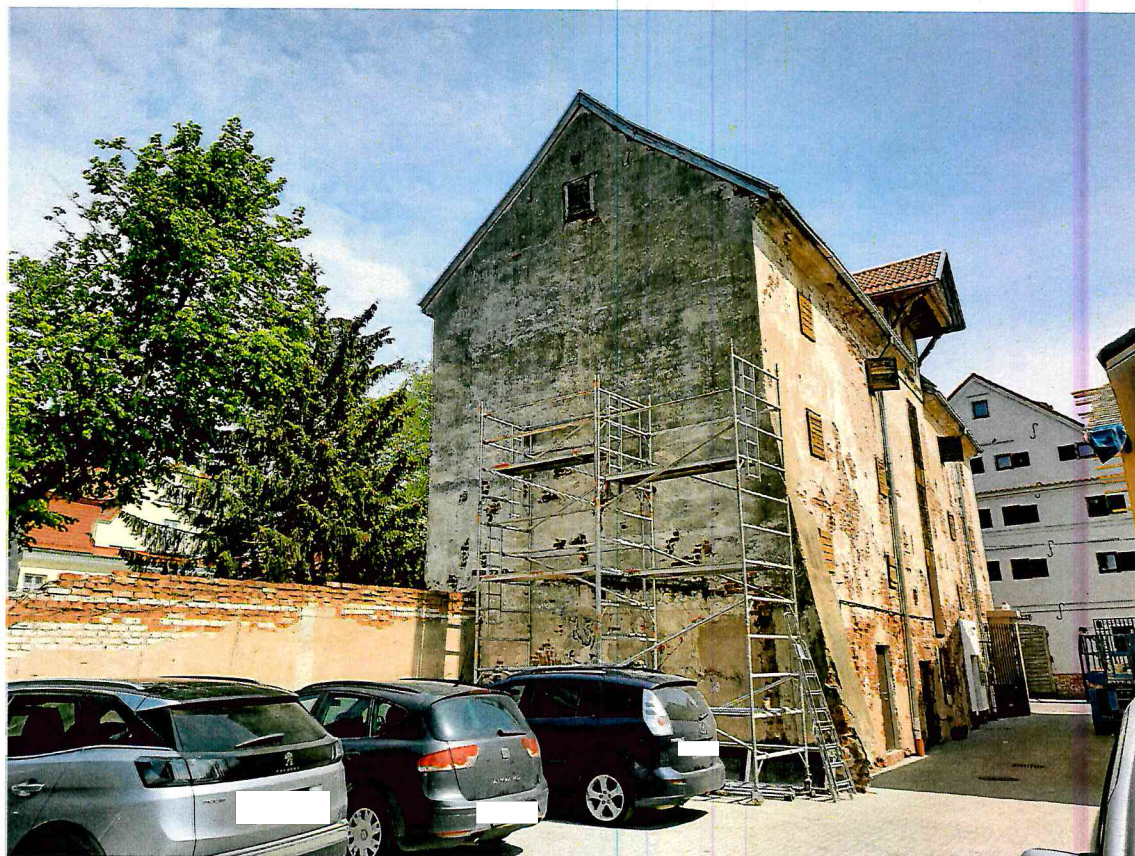
**FF-4.**  
*V ir P fasadai su  
 dekoru ir kt.  
 elementais.*

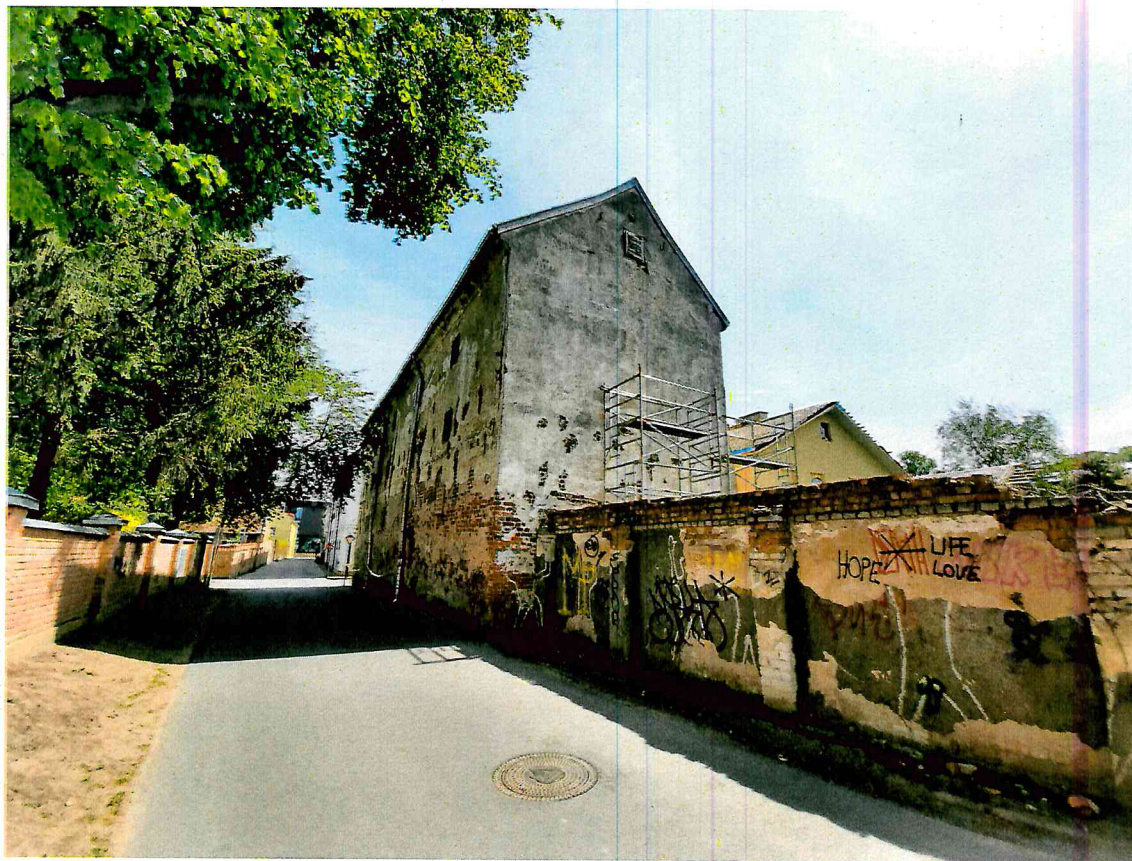
**FF-5.**  
V ir Š fasadai su  
dekoru ir kt.  
elementais.

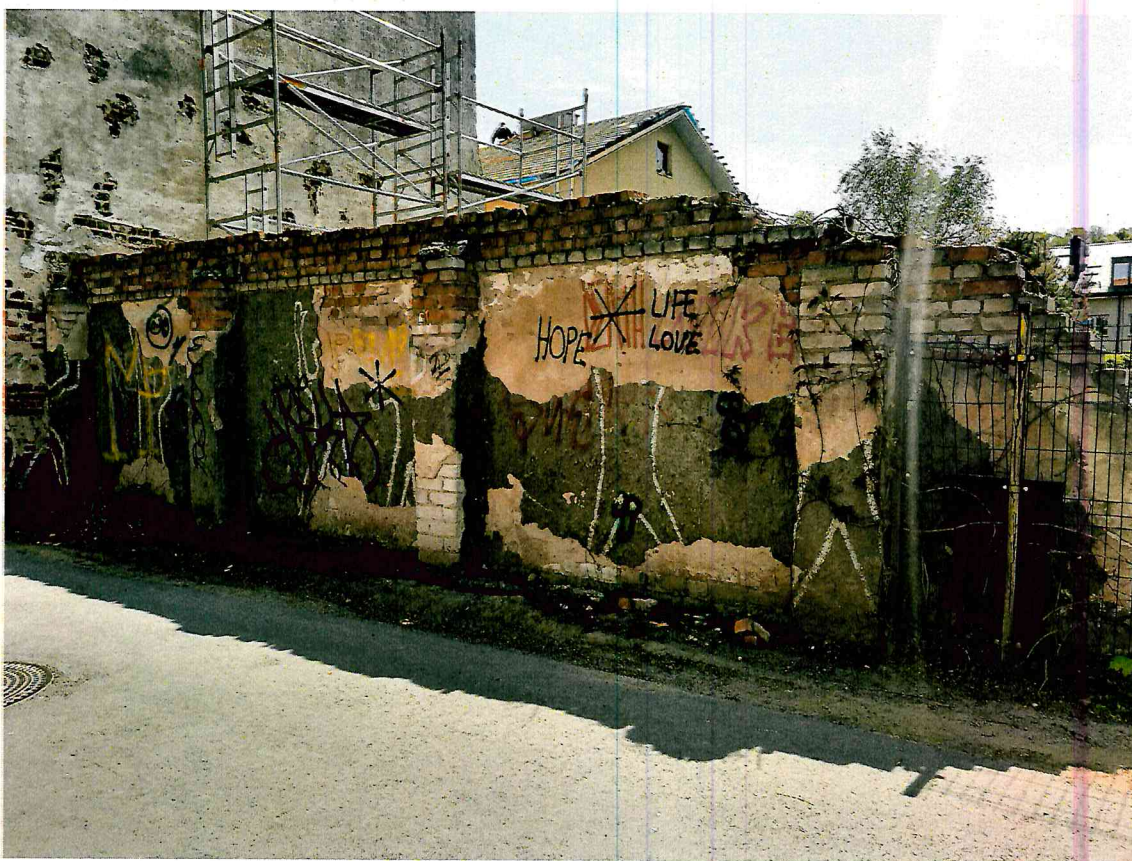
**FF-6.**  
Š fasado tvora.

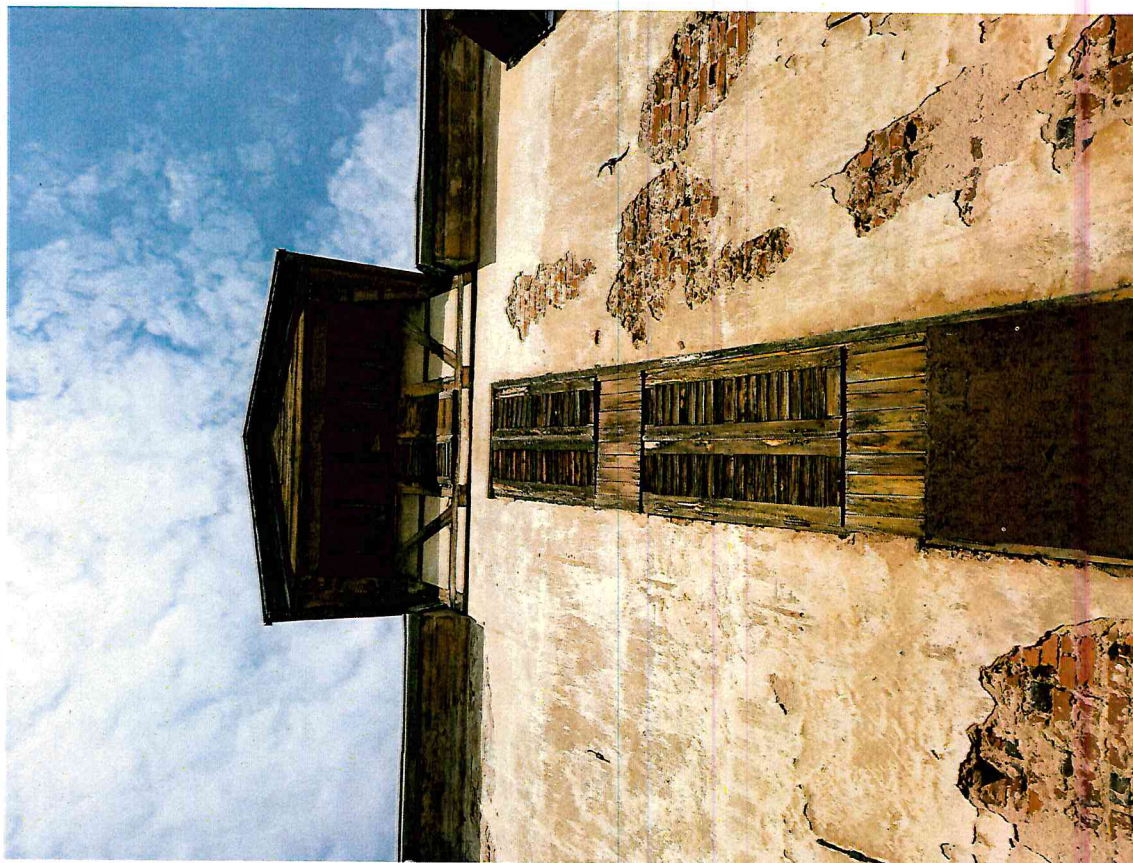
**FF-7.**  
*P fasado  
 fragmentas,  
 pakēlīmo rato  
 stogelis.*

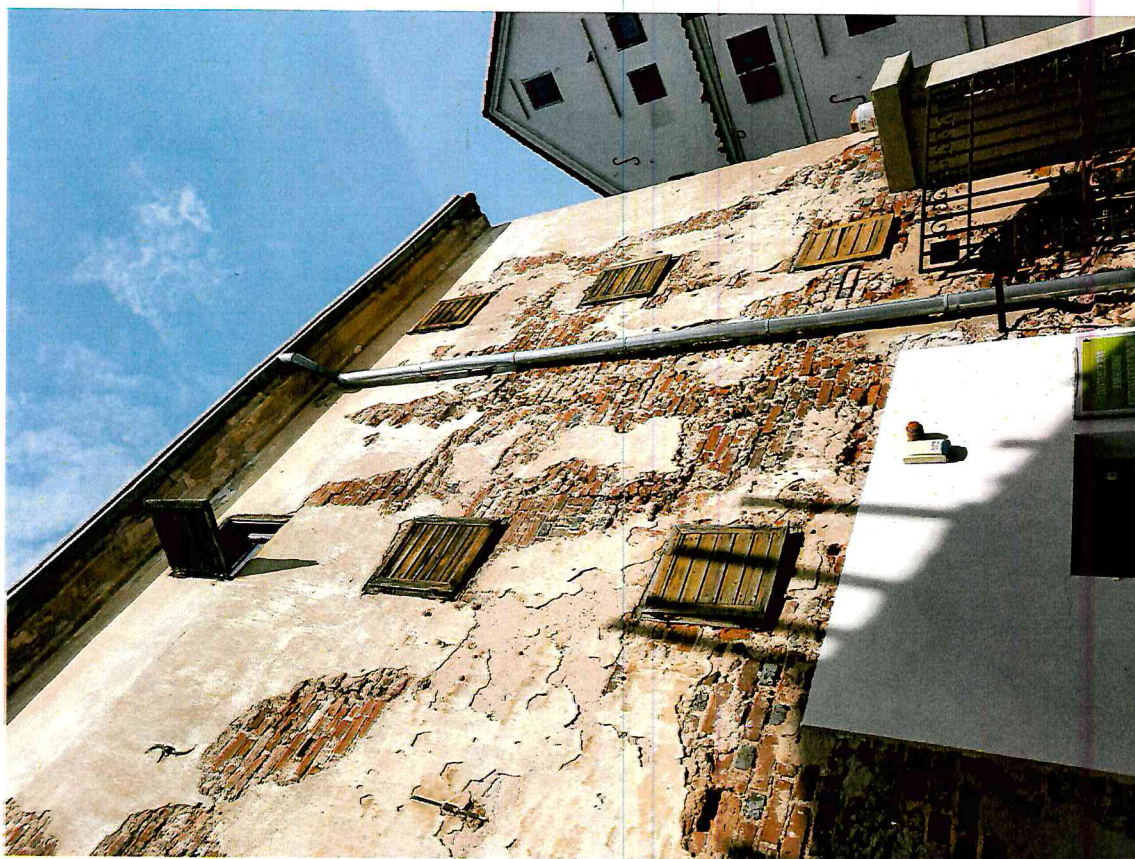
**FF-8.**  
*P fasado  
 fragmentas su  
 dekoru ir kt.  
 elementais.*

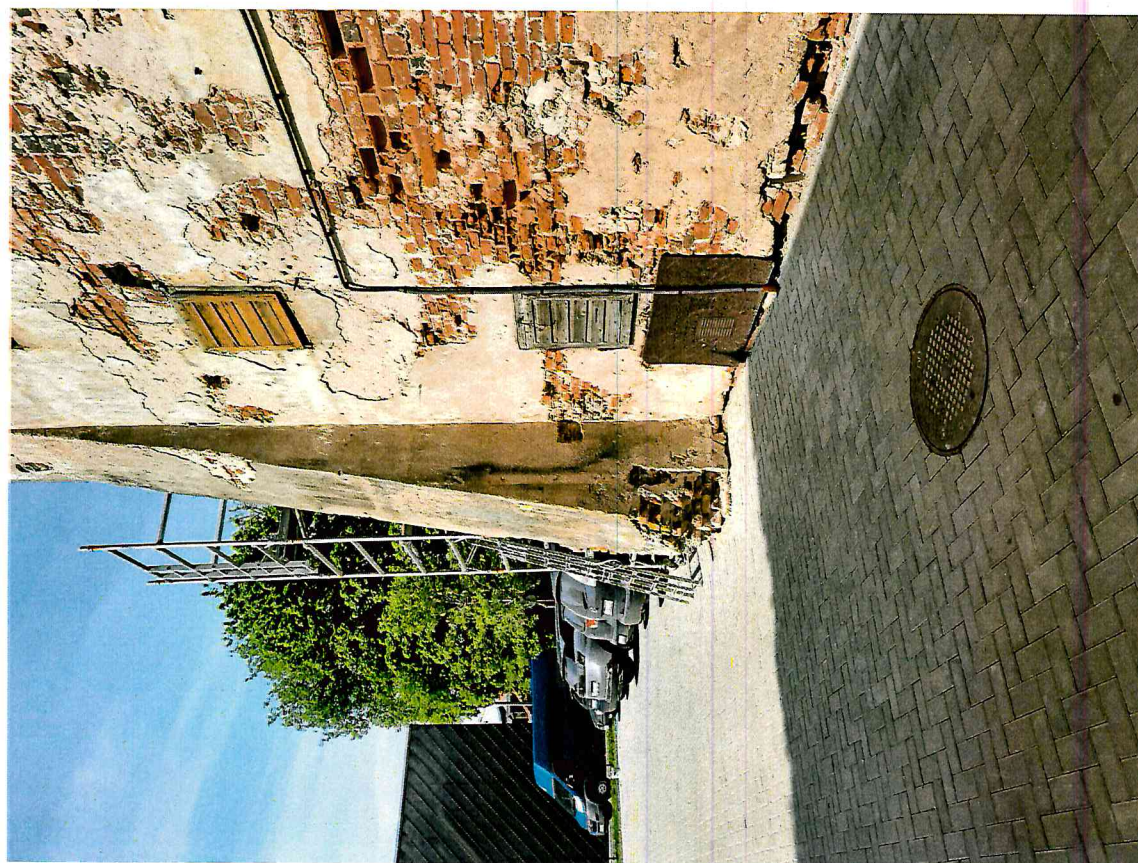
**FF-9.**  
*P fasado  
fragmentas su  
dekoru ir kt.  
elementais.*

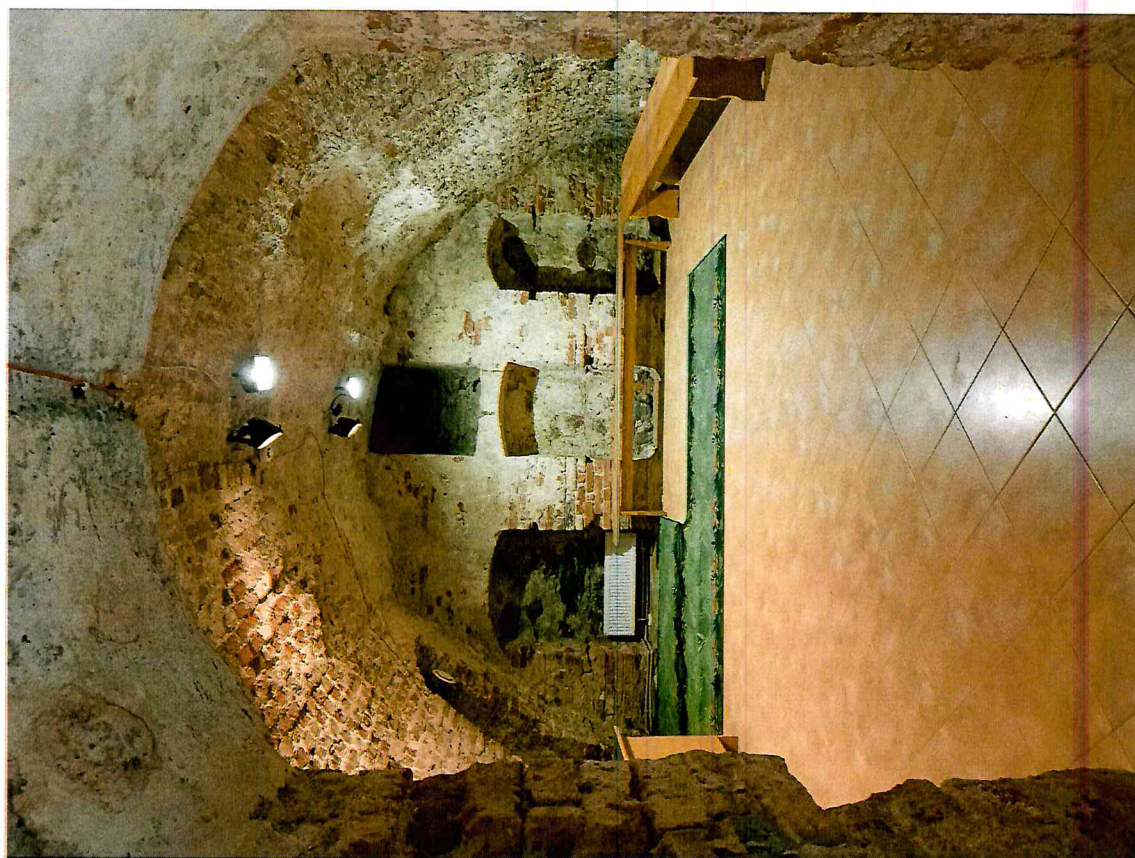
**FF-10.**  
*Vidaus patalpos.  
Rūsysis*

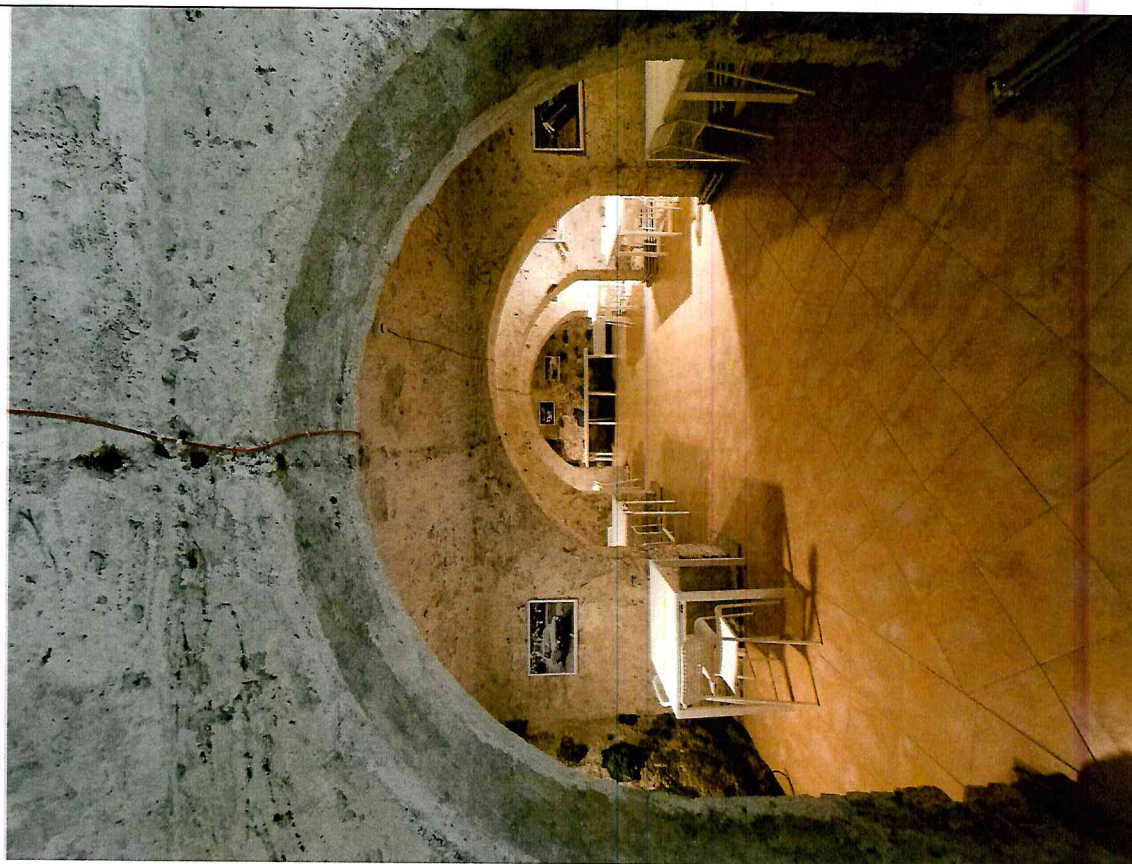
**FF-11.**  
*Vidaus patalpos.*  
*Rūsysis*

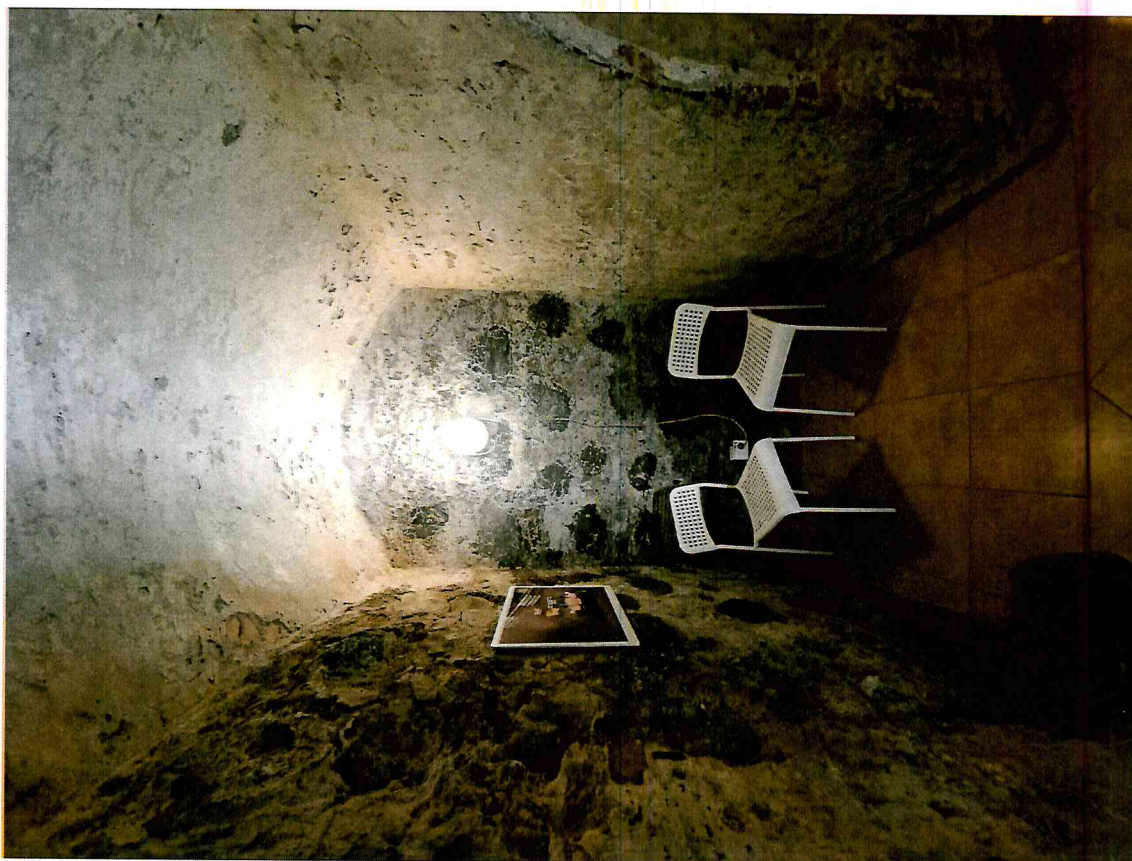
**FF-12.**  
*Vidaus patalpos.*  
*Rūsysis.*

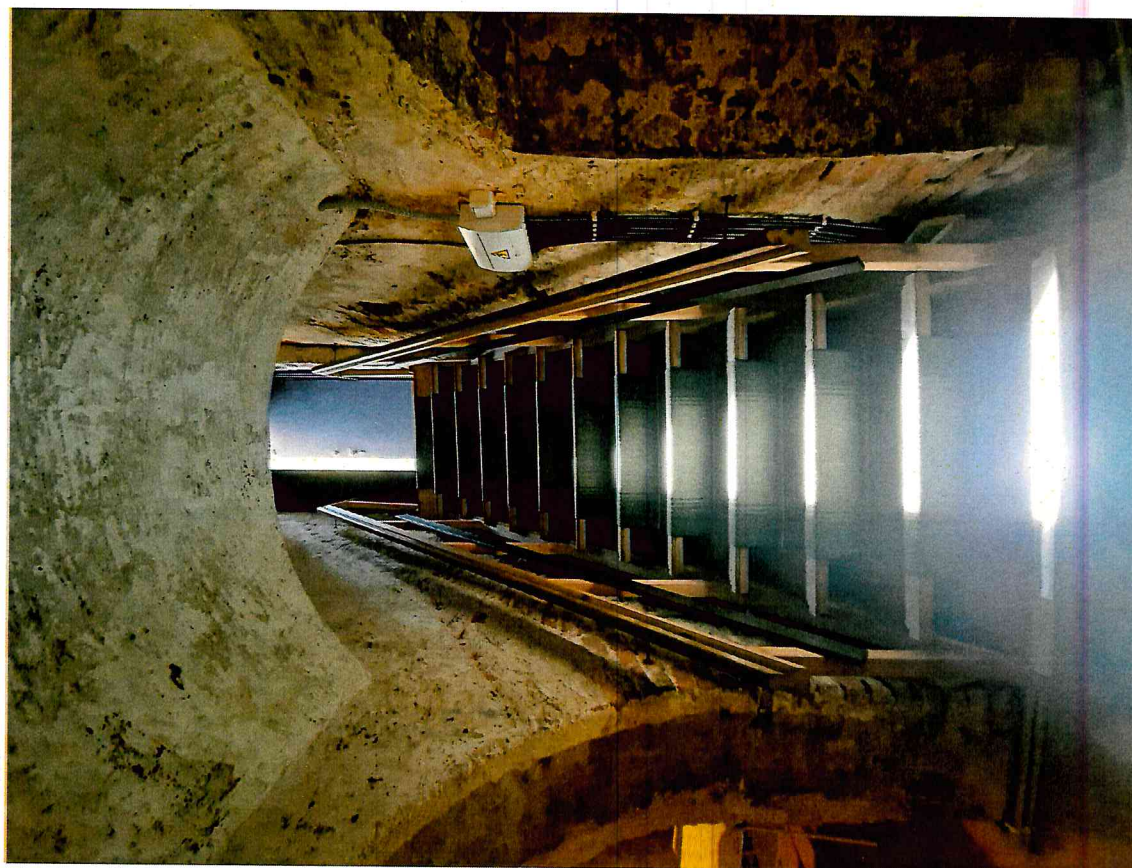
**FF-13.**  
*Vidaus patalpų  
 vaizdas. Laiptai į  
 rūšį, išėjimas.*

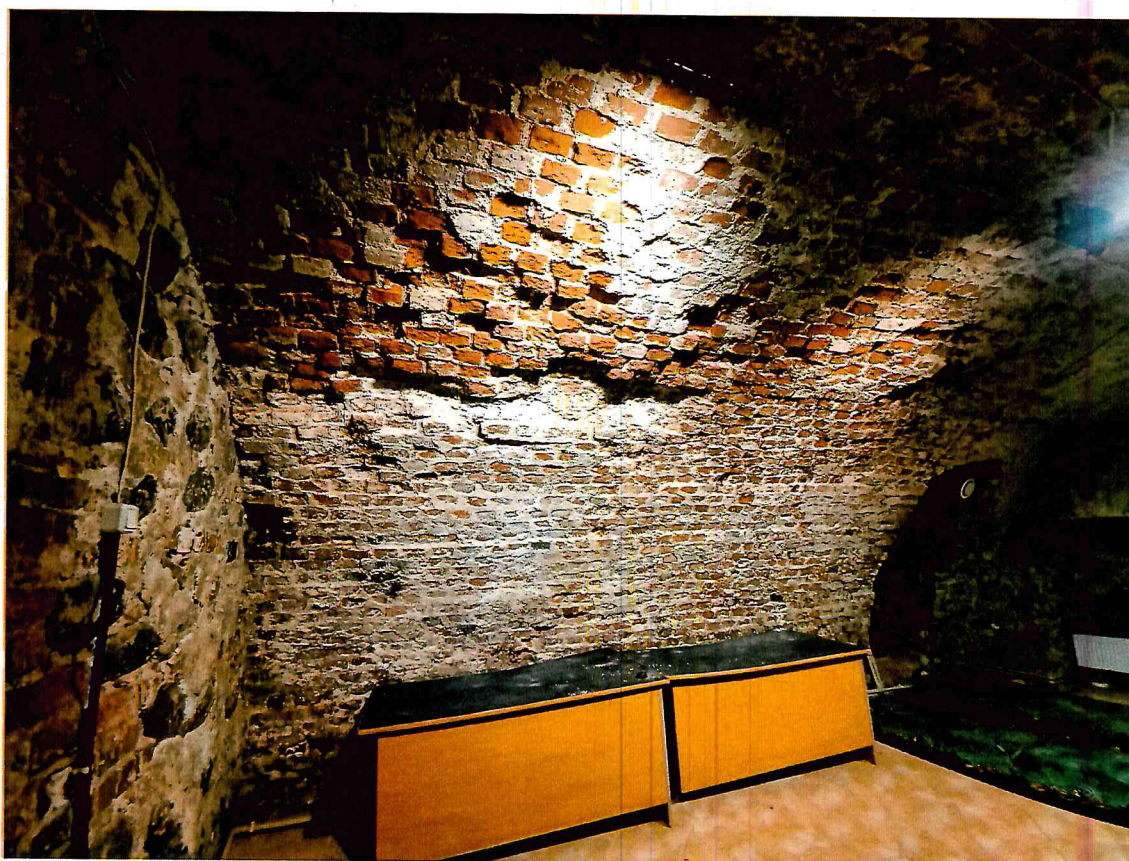
**FF-14.**  
*Vidaus patalpos.  
 Rūšys.*

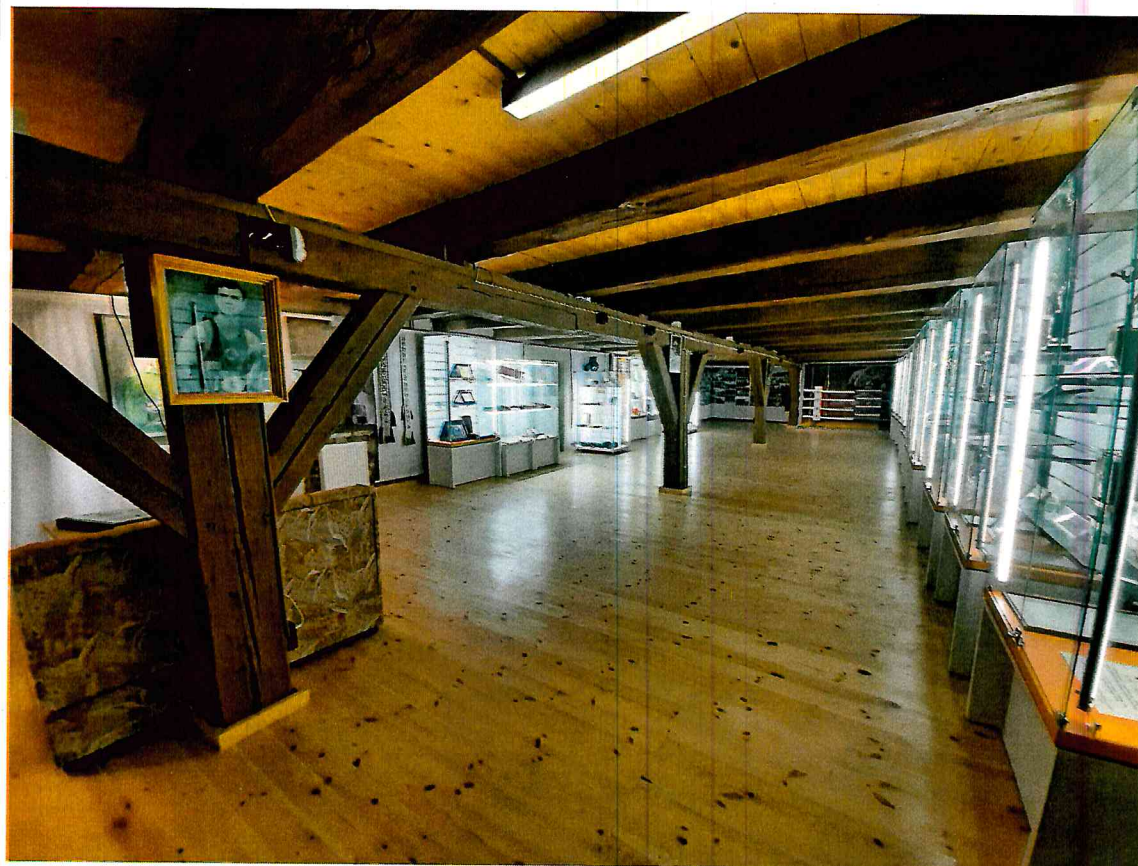
**FF-15.**  
*Antro aukšto  
patalpa.*

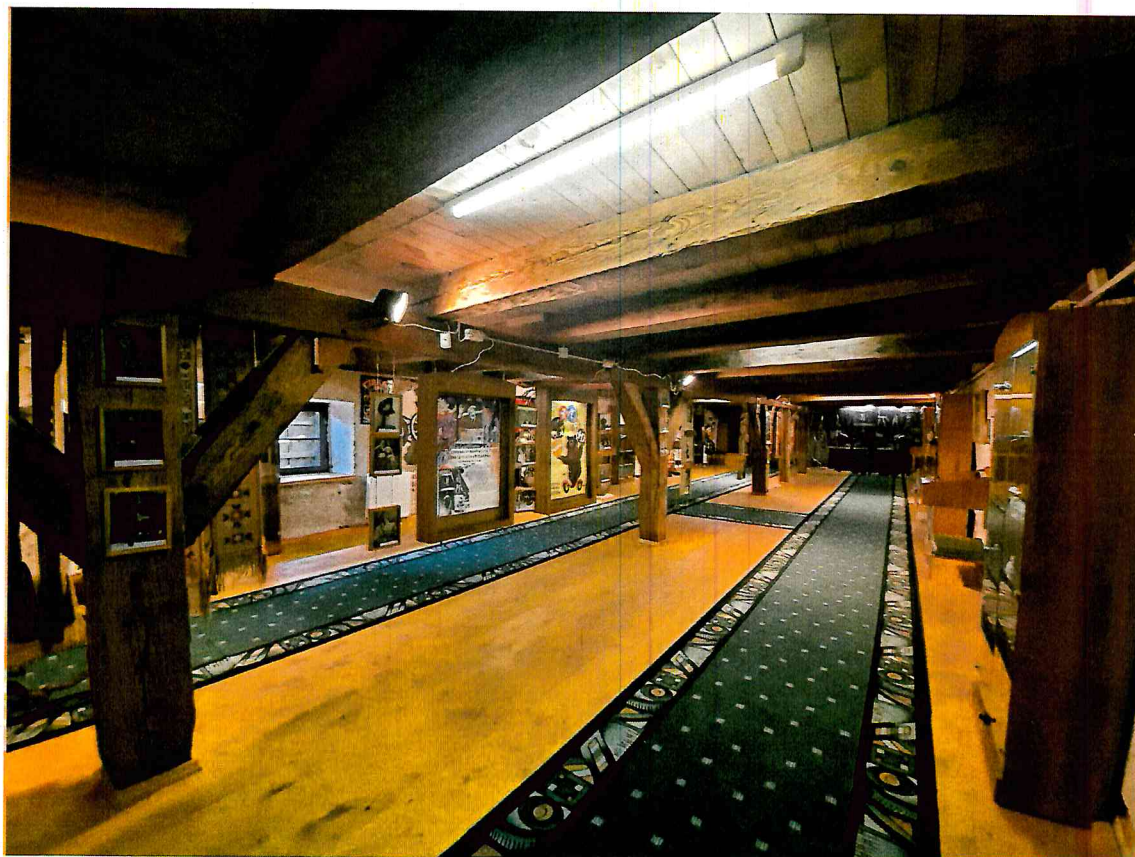
**FF-16.**  
*Trečio aukšto  
patalpa.*

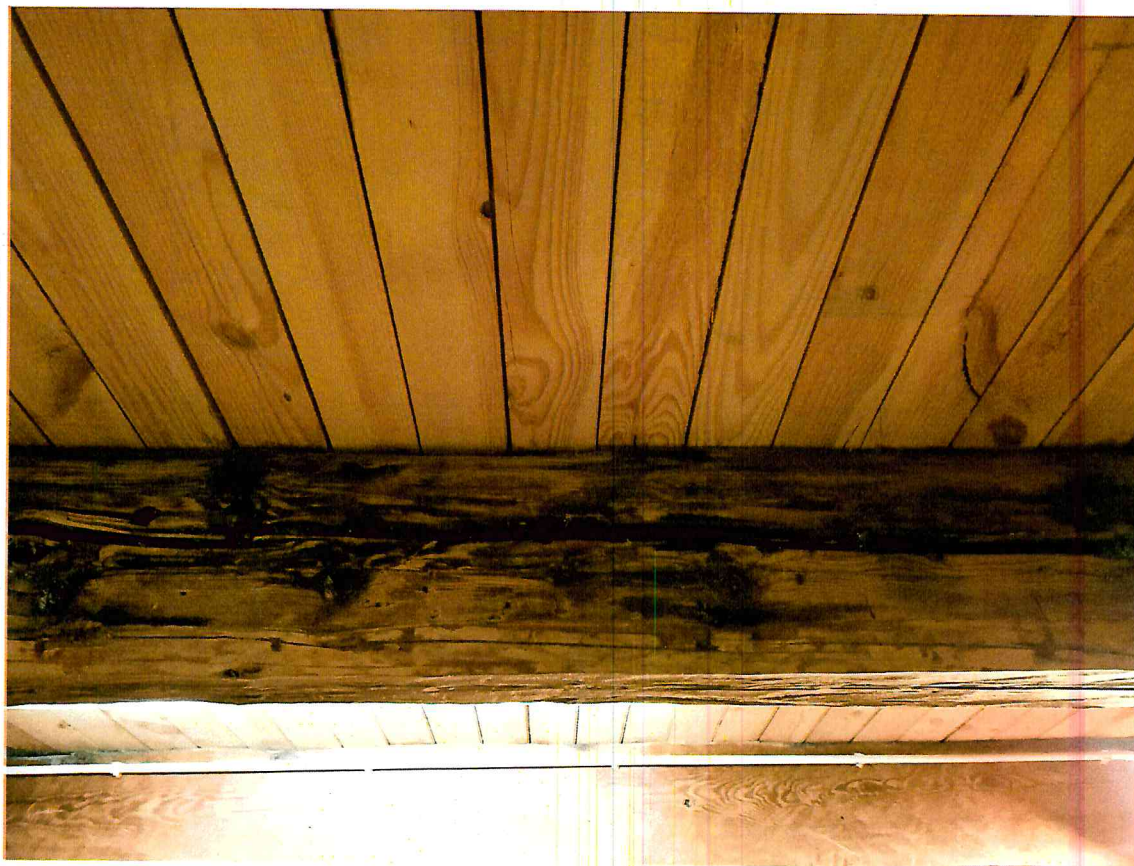
**FF-17.**  
*Medienos  
įtrūkimas.*

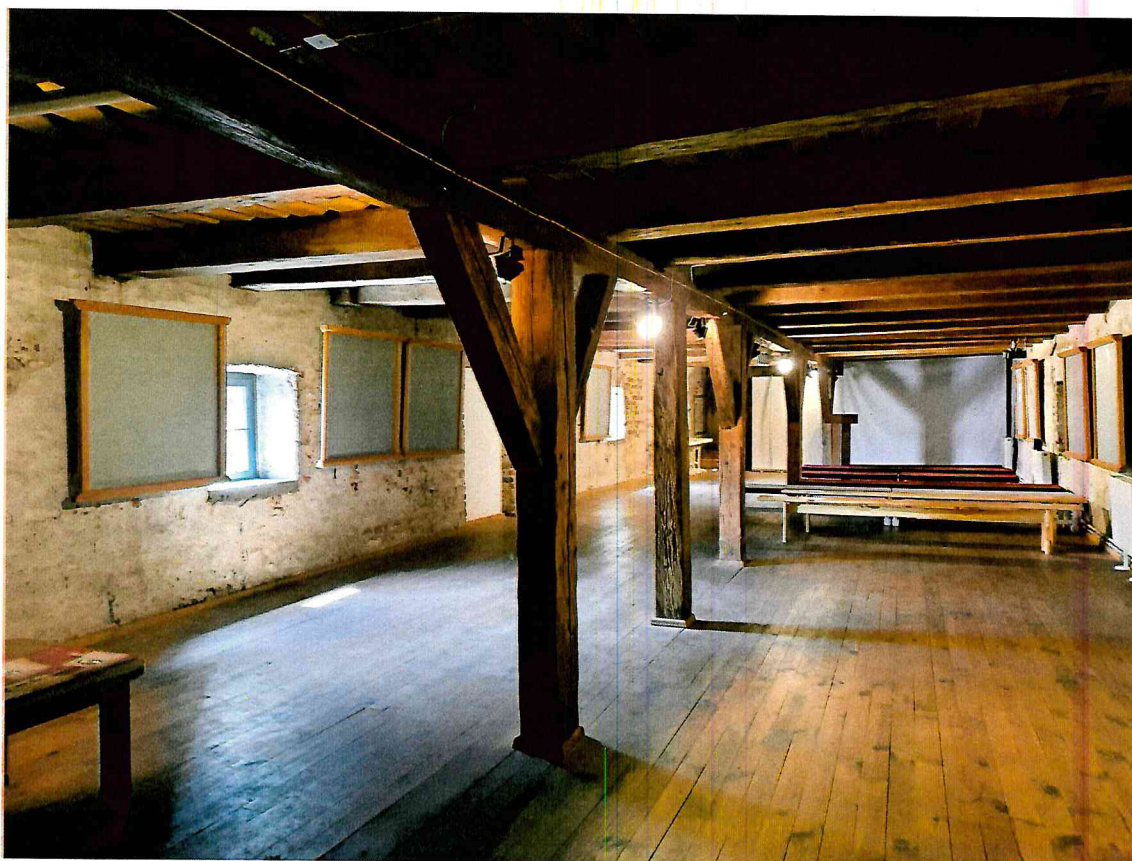
**FF-18.**  
*Ketvirto aukšto  
patalpa.*

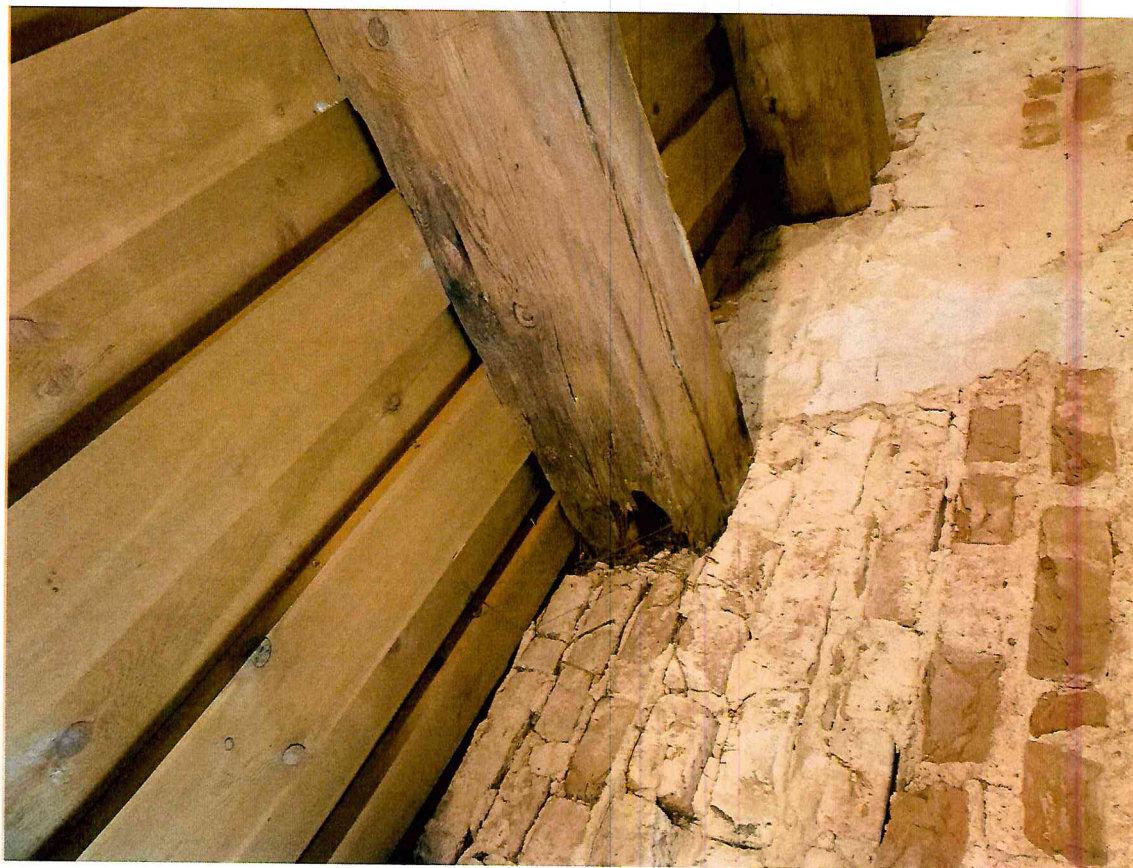
**Tūris** - kompaktinis, stačiakampio plano, 4 aukštų su pastoge ir rūsiu (išlikęs nepakitęs); stogo forma - dvišlaitė (nepakitusi, būklė gera); dangos medžiaga ar jos tipas - molio čerpių dangos tipas (netyrinėta); kiti stogo elementai - fachverko konstrukcijos prekių pakėlimo rato stogelis P fasade (būklė gera). **Aukštų išplanavimas** - kapitalinių sienų tinklas (nepakitęs); bendra vidaus sienų, nišų, arkų būklė gera, tačiau kai kurios plytos išstupėję, juntama drėgmė. **Fasadų architektūros tūrinės detalės** – išlikę, būklė blogėja, bendra fasado būklė bloga, matyti nutrupėjęs tinkas bei plytos. **Konstrukcijos** - pamatas su raudonų plytų mūro cokoliu (pamatas ir cokolis susmege, netyrinėta); lauko akmenų ir raudonų plytų mūro rūsio sienos (būklė blogėja); dalies konstrukcinių elementų mediena suskilinėjusi, ant kai kurių pastebimas ištrupėjimas ties atrėmimu; funkcinė įranga - mediniai vidaus laiptai (būklė gera).

**FF-19.**  
*Medinės  
konstrukcijos  
ištrupėjimas ties  
atrėmimu..*

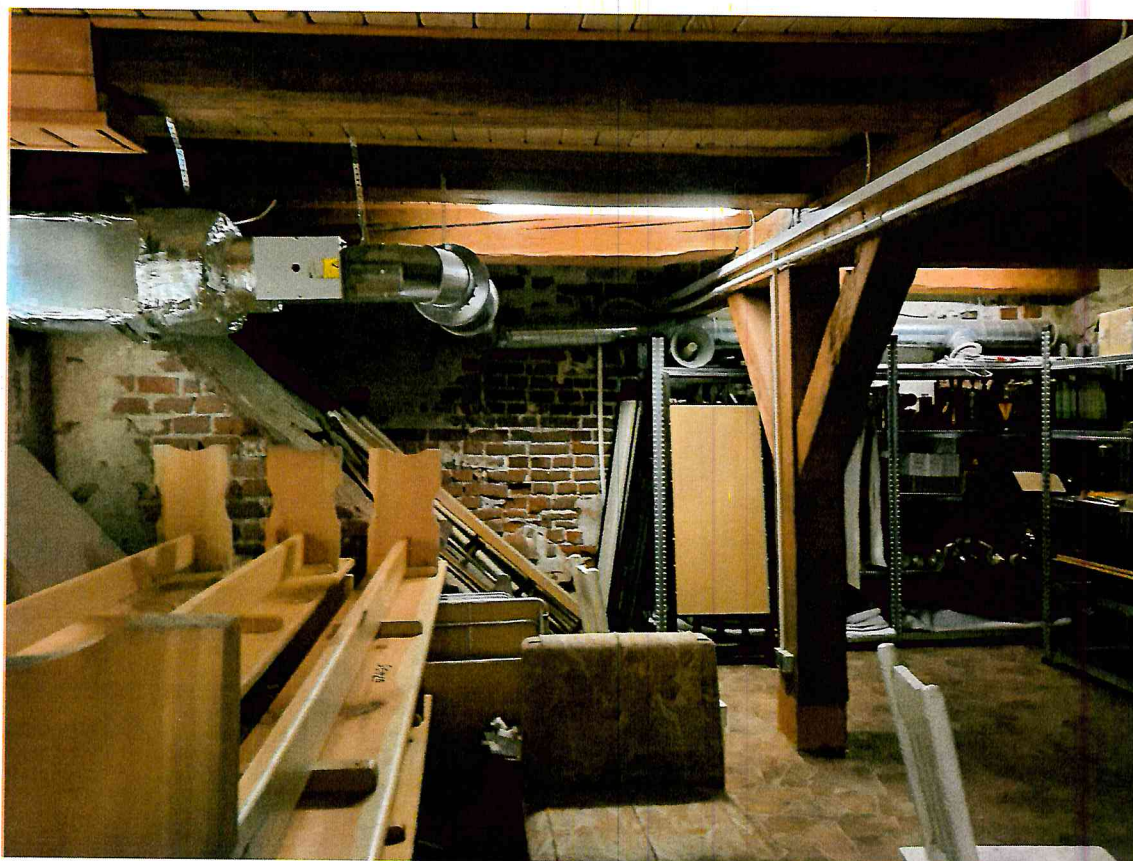
**FF-20.**  
*Ketvirto aukšto  
patalpa.*
