**KAUNO MIESTO SAVIVALDYBĖS ADMINISTRACIJOS
KULTŪROS PAVELDO SKYRIUS**

KULTŪROS PAVELDO OBJEKTO BŪKLĖS PATIKRINIMO AKTAS

2022-05-20 Nr. 55-16-27

1. Pavadinimas: **Sandelių komplekso antras sandėlis.**
2. Unikalus kodas Kultūros vertybių registre: **25981.**
3. Nekilnojamojo kultūros paveldo vertinimo tarybos akto patvirtinimo data ir numeris (jei aktas patvirtintas): **2011-11-08, Nr. KPD-RM-1683.**
4. Adresas: **Muziejaus g. 8/ Kauno miesto sav., Santakos g. 7, Kaunas**
5. Valdytojas: -
(vardas, pavardė, gyv. vieta, tel. numeris/juridinio asmens pavadinimas, teisinė forma, buveinė, kodas, tel. numeris)
6. Paskelbtas ar nepaskelbtas saugomu kultūros paveldo objektu: **valstybės saugomas kultūros paveldo objektas.**
7. Ankstesnio būklės patikrinimo akto data ir numeris: **2017-01-30 Nr. 55-16-5.**

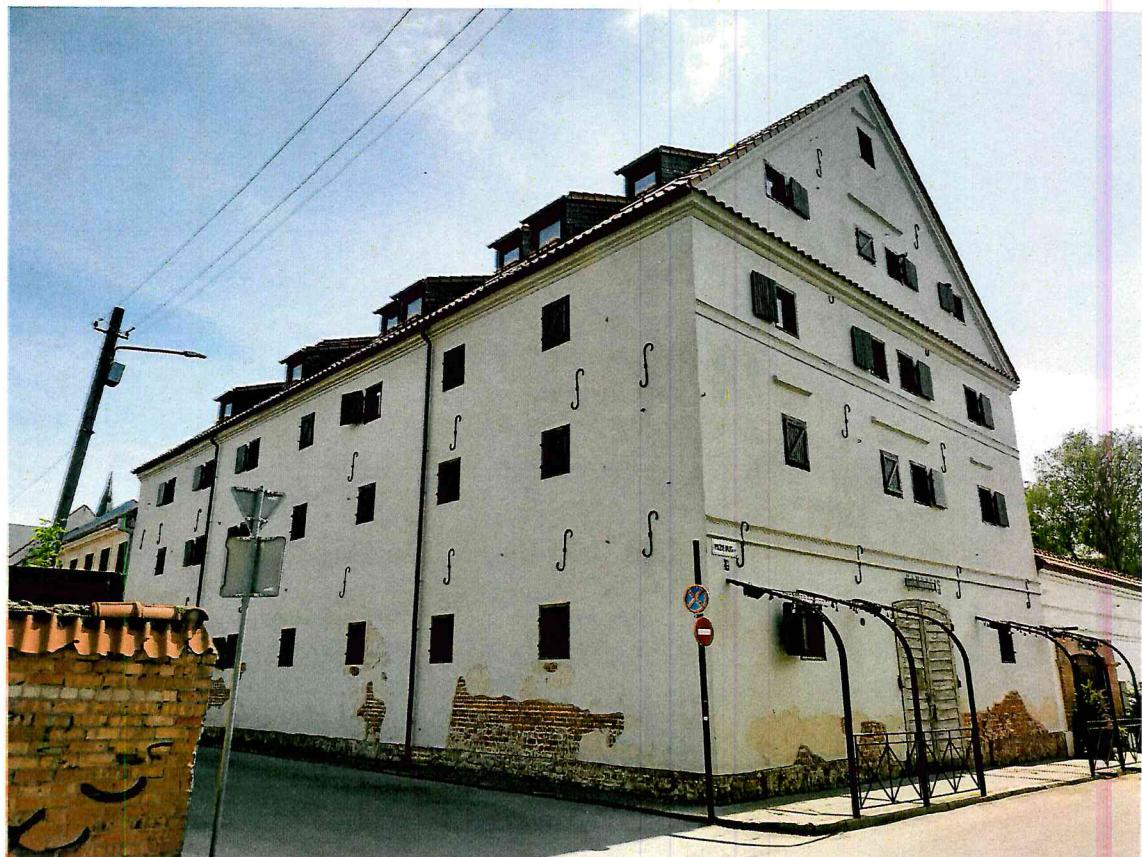
FF-1.
Š ir V fasadai su
dekoru ir kt.
elementais.

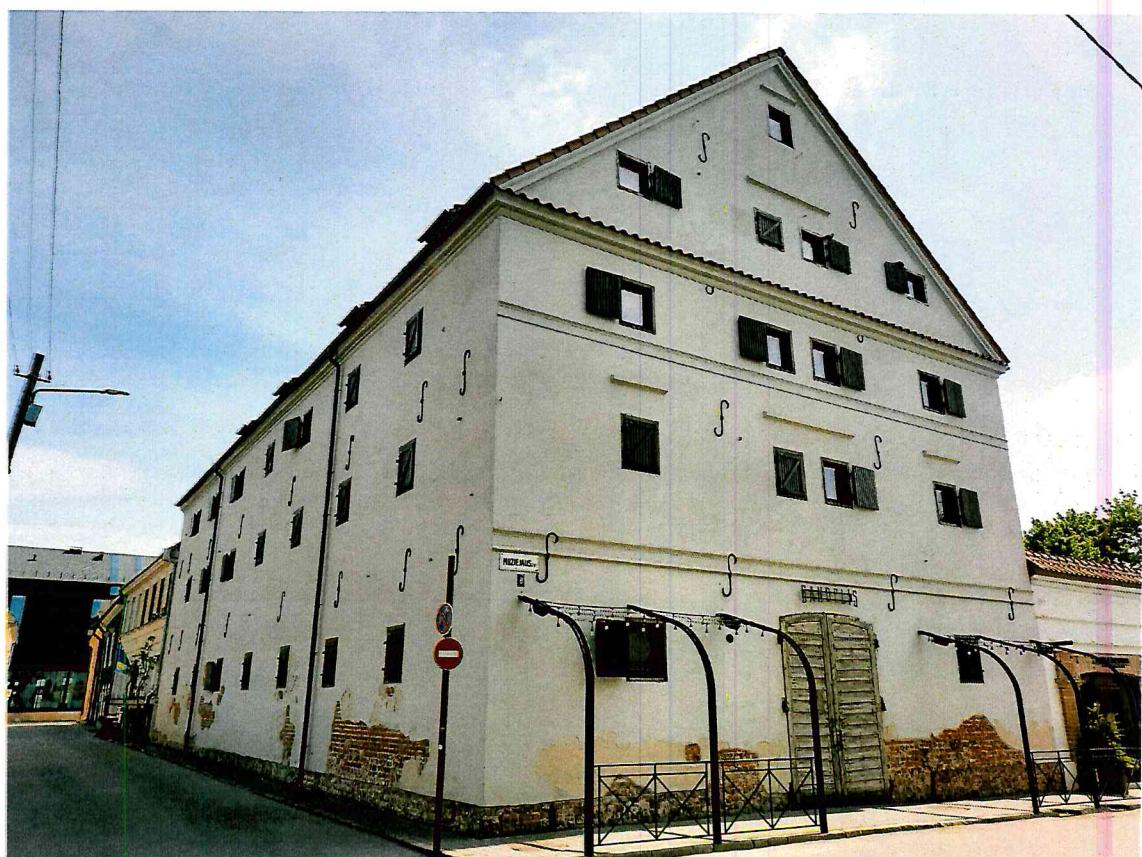
FF-2.
Š ir V fasadai su
dekoru ir kt.
elementais.

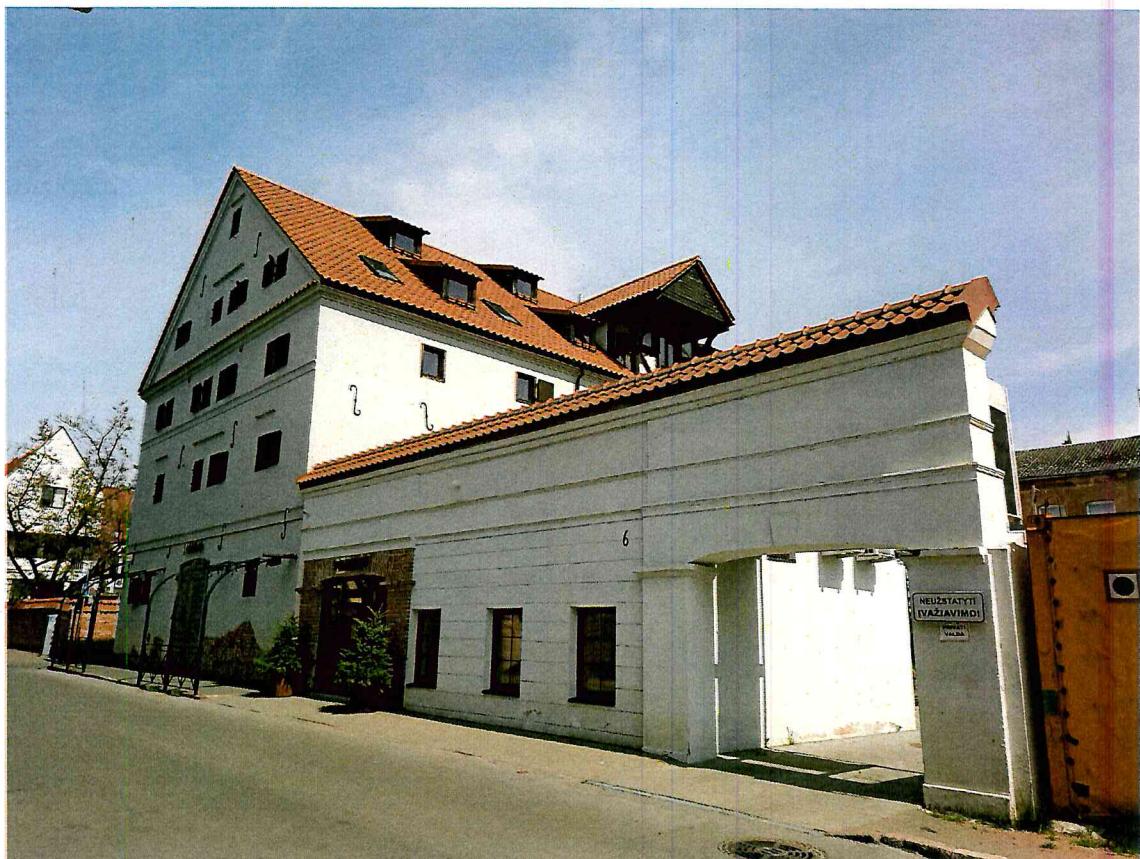
FF-3.
*V fasadas su
dekoru ir kt.
elementais.*

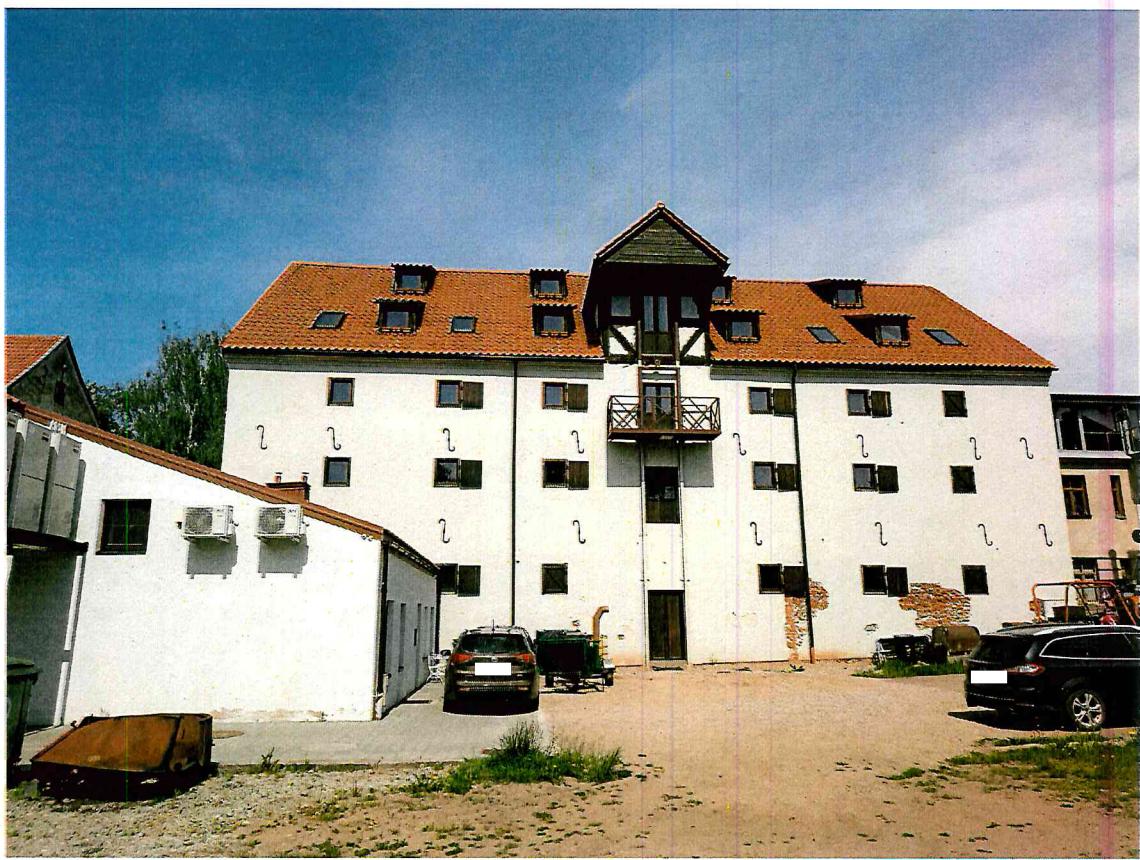
FF-4.
*P fasadas su
dekoru ir kt.
elementais.*

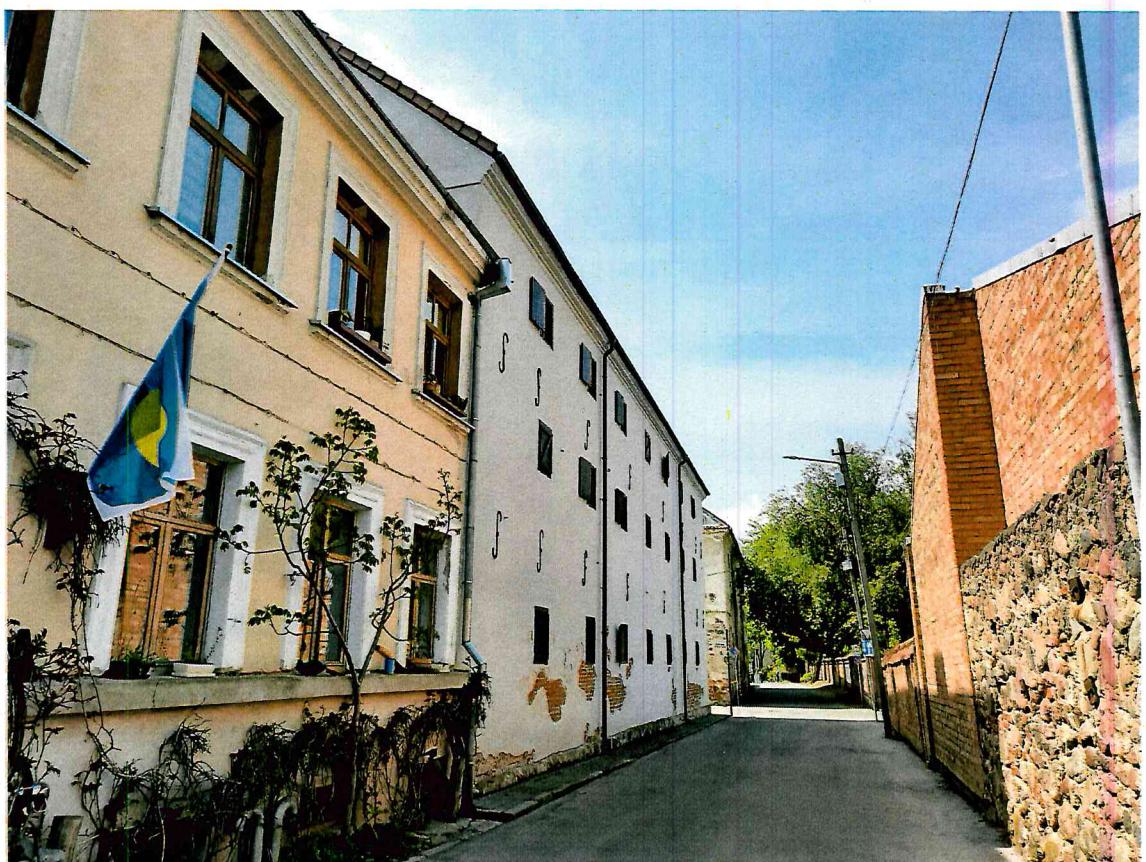
FF-5.
Š fasadas su
dekoru ir kt.
elementais.

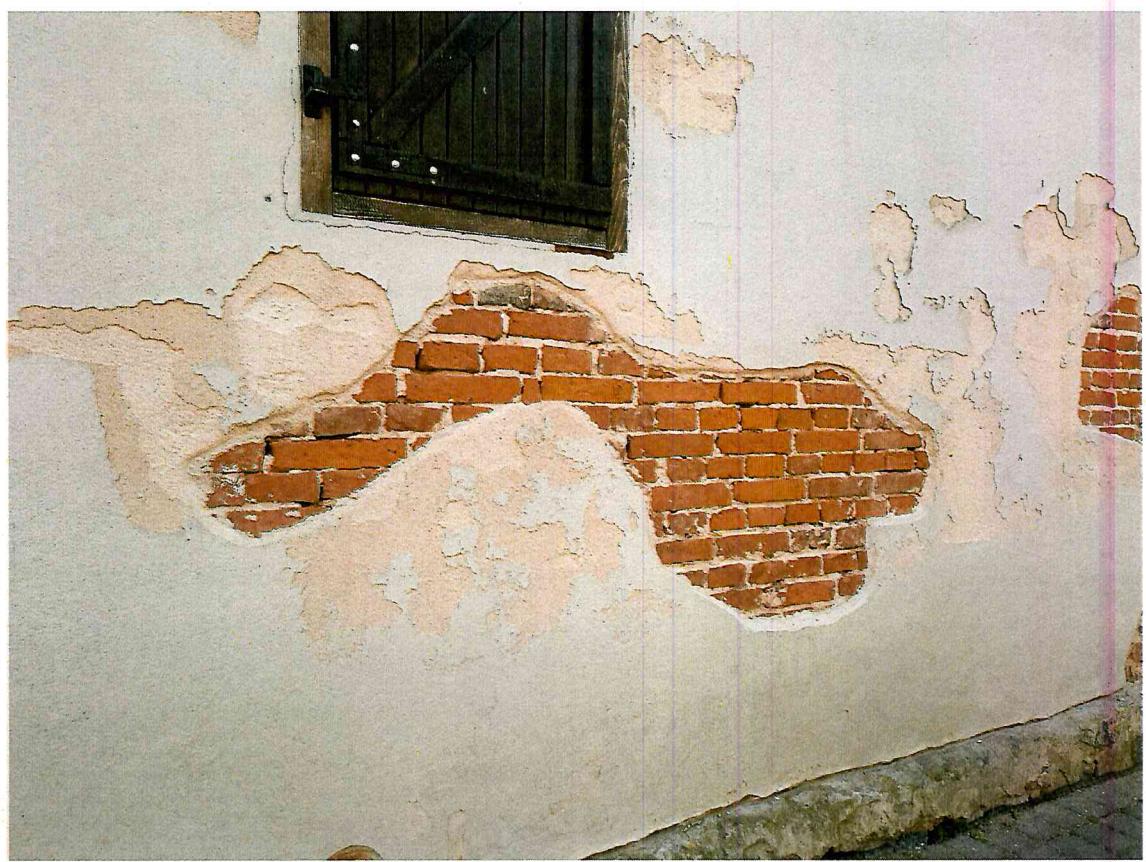
FF-6.
Š fasado
fragmentas.

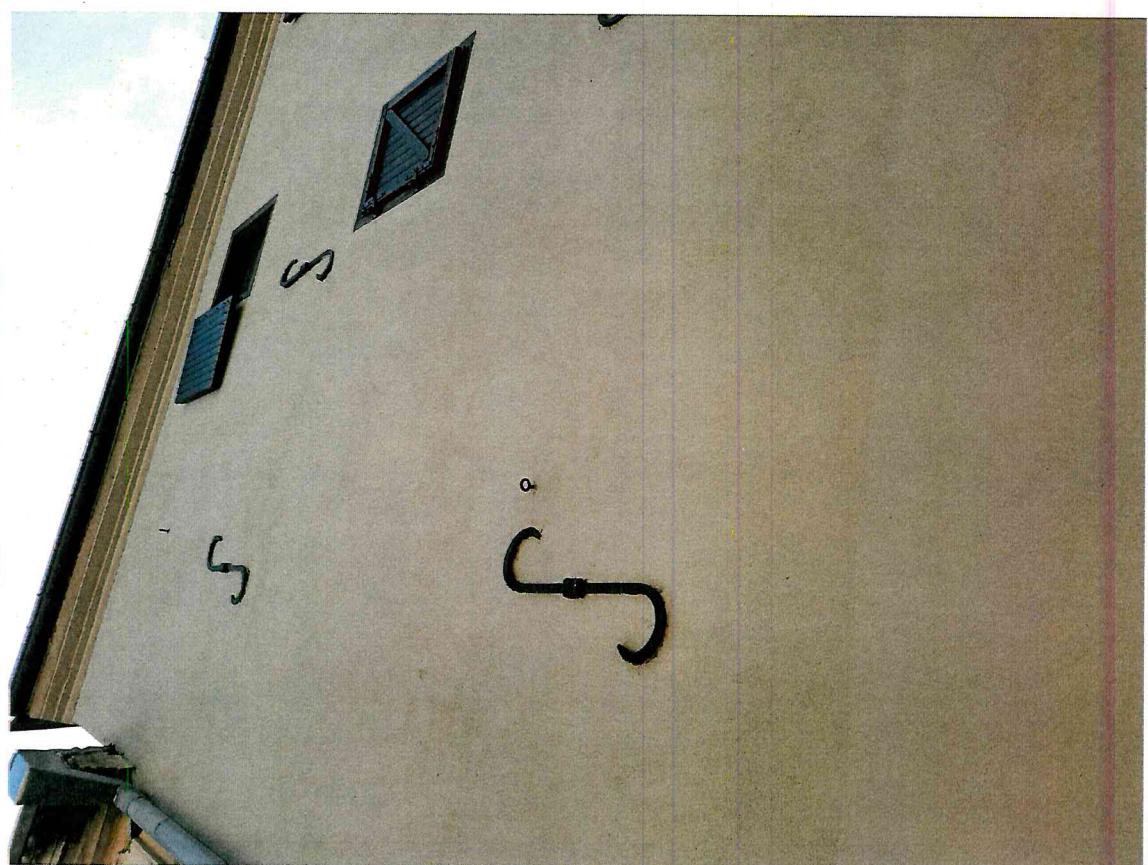
FF-7.
*Fasado
fragmentas, S
raidės formos
ankeriai.*
