KULTŪROS PAVELDO OBJEKTO BŪKLĖS PATIKRINIMO AKTAS

2022-05-25 Nr. 55-16-31

1. Pavadinimas: **Kauno Vytauto Didžiojo muziejaus statinių komplekso kariliono ir laikrodžio bokštas.**
2. Unikalus kodas Kultūros vertybių registre: **25903.**
3. Nekilnojamojo kultūros paveldo vertinimo tarybos akto patvirtinimo data ir numeris (jei aktas patvirtintas): **2018-01-08, Nr. KPD-SK-373.**
4. Adresas: **K. Donelaičio g. 64, Kaunas.**
5. Valdytojas: -
(vardas, pavardė, gyv. vieta, tel. numeris/juridinio asmens pavadinimas, teisinė forma, buveinė, kodas, tel. numeris)
6. Paskelbtas ar nepaskelbtas saugomu kultūros paveldo objektu: **valstybės saugomas kultūros paveldo objektas.**
7. Ankstesnio būklės patikrinimo akto data ir numeris: **2017-11-27 Nr. 55-7-63.**

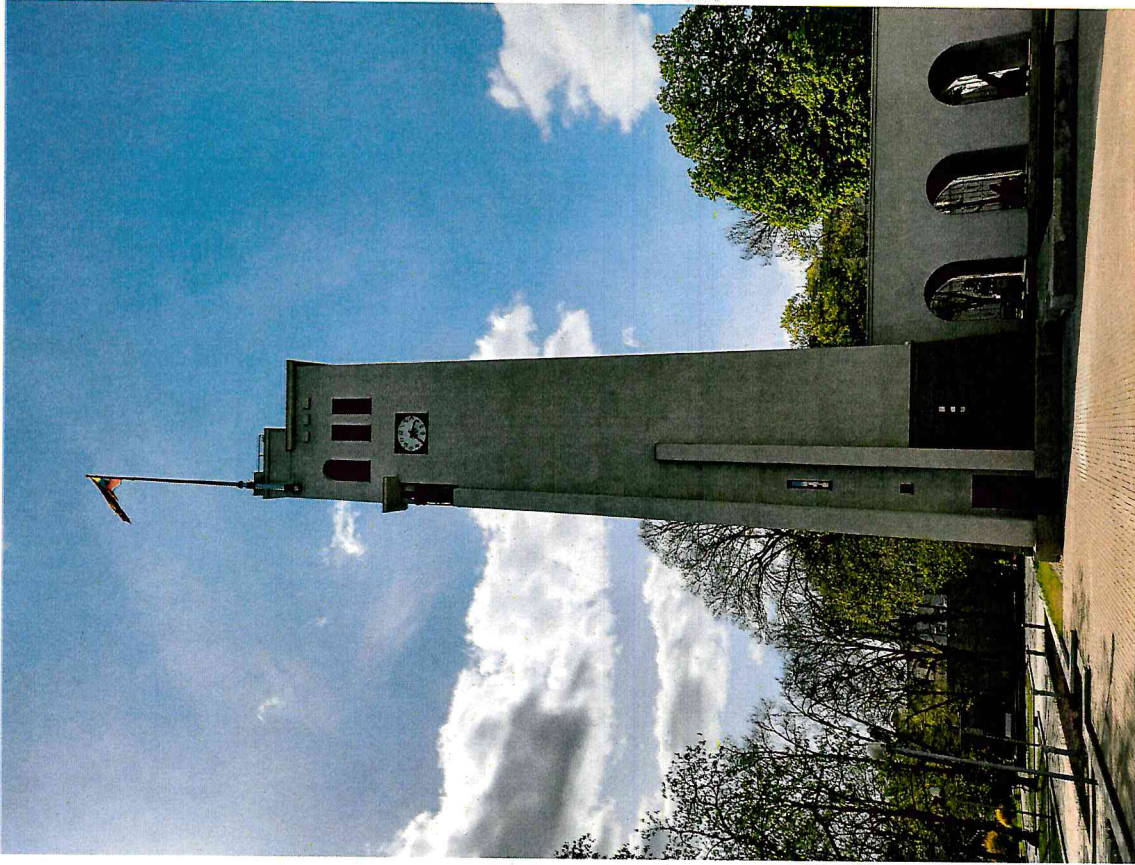
FF-1.
*Kariliono ir
laikrodžio
bokštas. R
fasadas.*

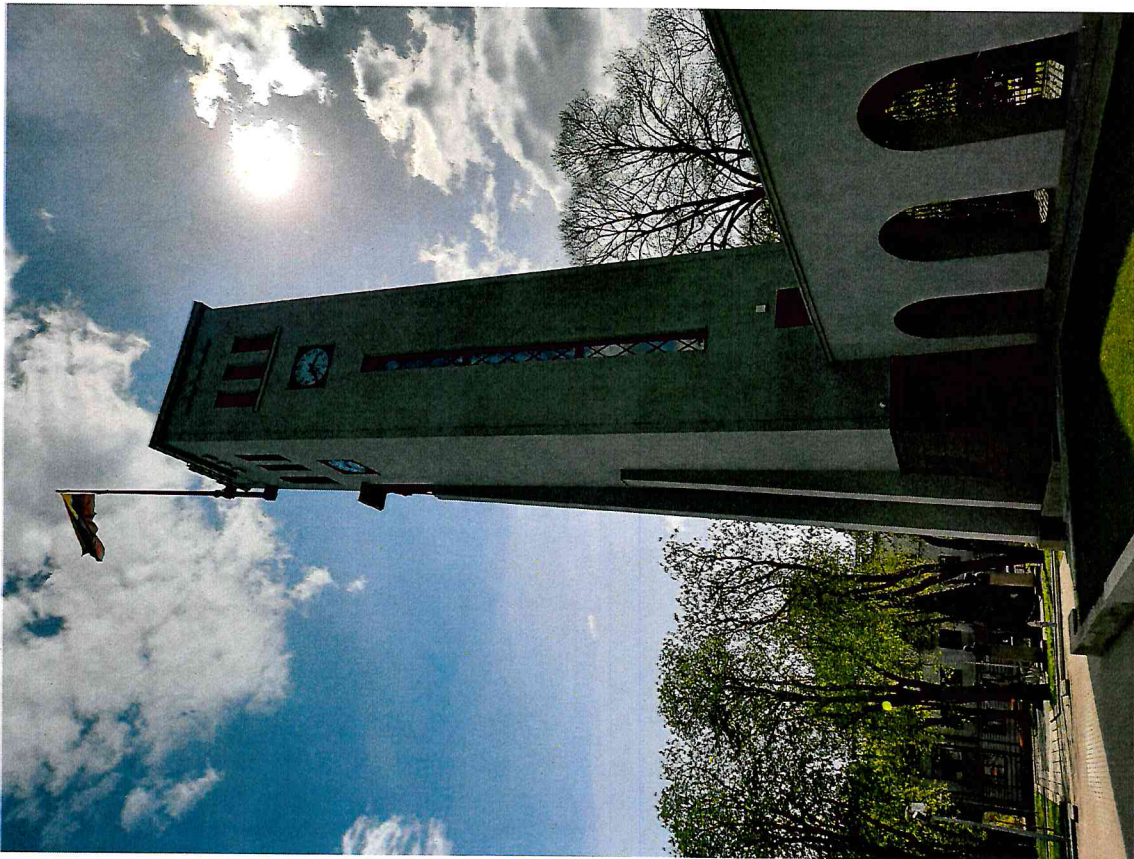
FF-2.
*Kariliono ir
laikrodžio
bokštas. R ir Š
fasadai.*

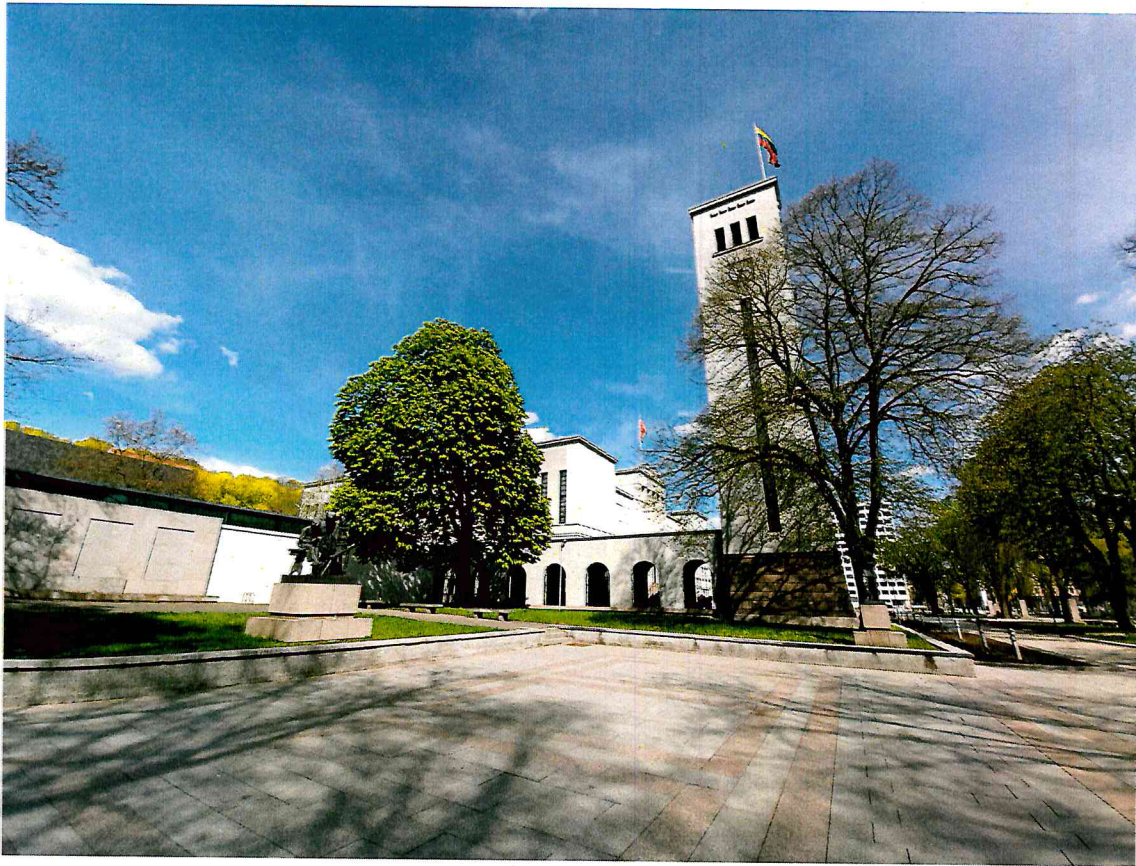
FF-3.
*Kariliono ir
laikrodžio
bokštas. V
fasadas.*
