**KULTŪROS PAVELDO OBJEKTO BŪKLĖS PATIKRINIMO AKTAS**

**2022-06-22 Nr. 55-16-38**

1. Pavadinimas: **Švč. M. Marijos Ėmimo į dangų bažnyčia, vad. Vytauto Didžiojo.**
2. Unikalus kodas Kultūros vertybių registre: **825.**
3. Nekilnojamojo kultūros paveldo vertinimo tarybos akto patvirtinimo data ir numeris (jei aktas patvirtintas): **-.**
4. Adresas: **Aleksoto g. 3, Kaunas.**
5. Valdytojas: -  
(vardas, pavardė, gyv. vieta, tel. numeris/juridinio asmens pavadinimas, teisinė forma, buveinė, kodas, tel. numeris)
6. Paskelbtas ar nepaskelbtas saugomu kultūros paveldo objektu: **paminklas.**
7. Ankstesnio būklės patikrinimo akto data ir numeris: **2017-02-06 Nr. 55-16-10.**

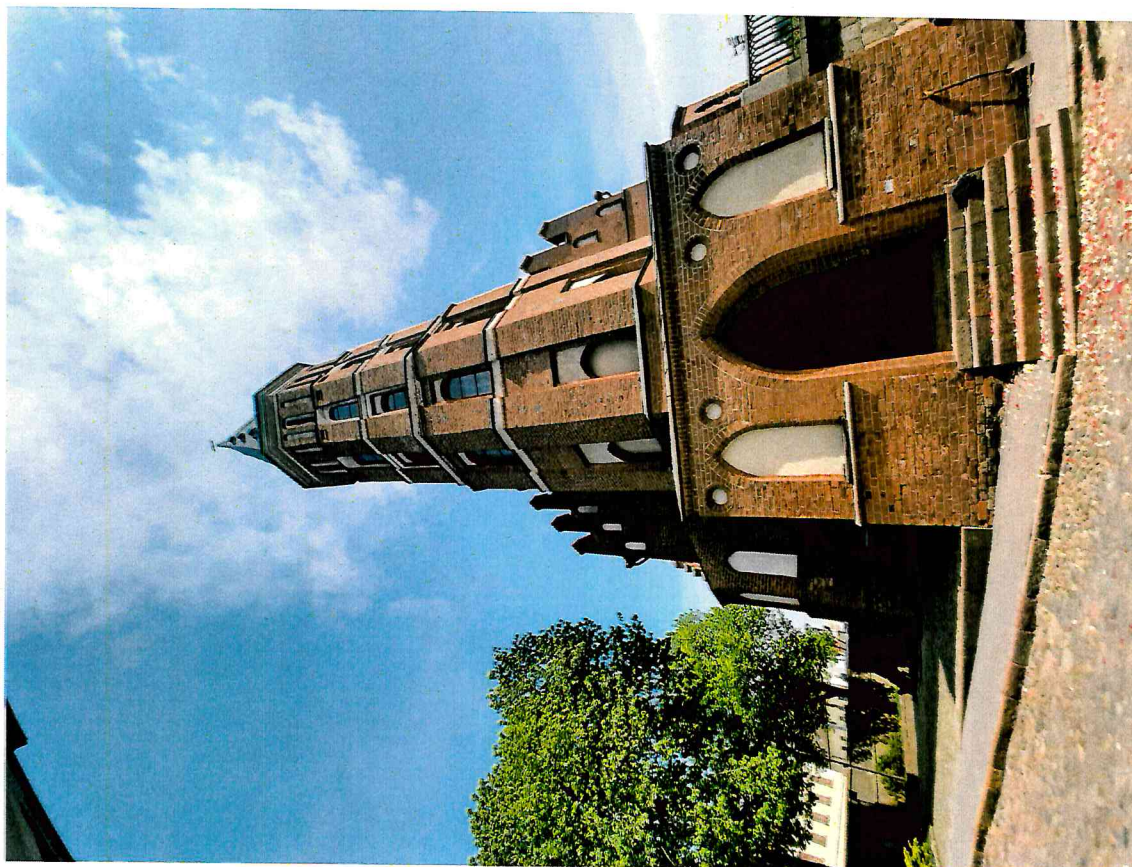
**FF-1.**  
*V fasadas su  
dekoru ir kt.  
elementais.*

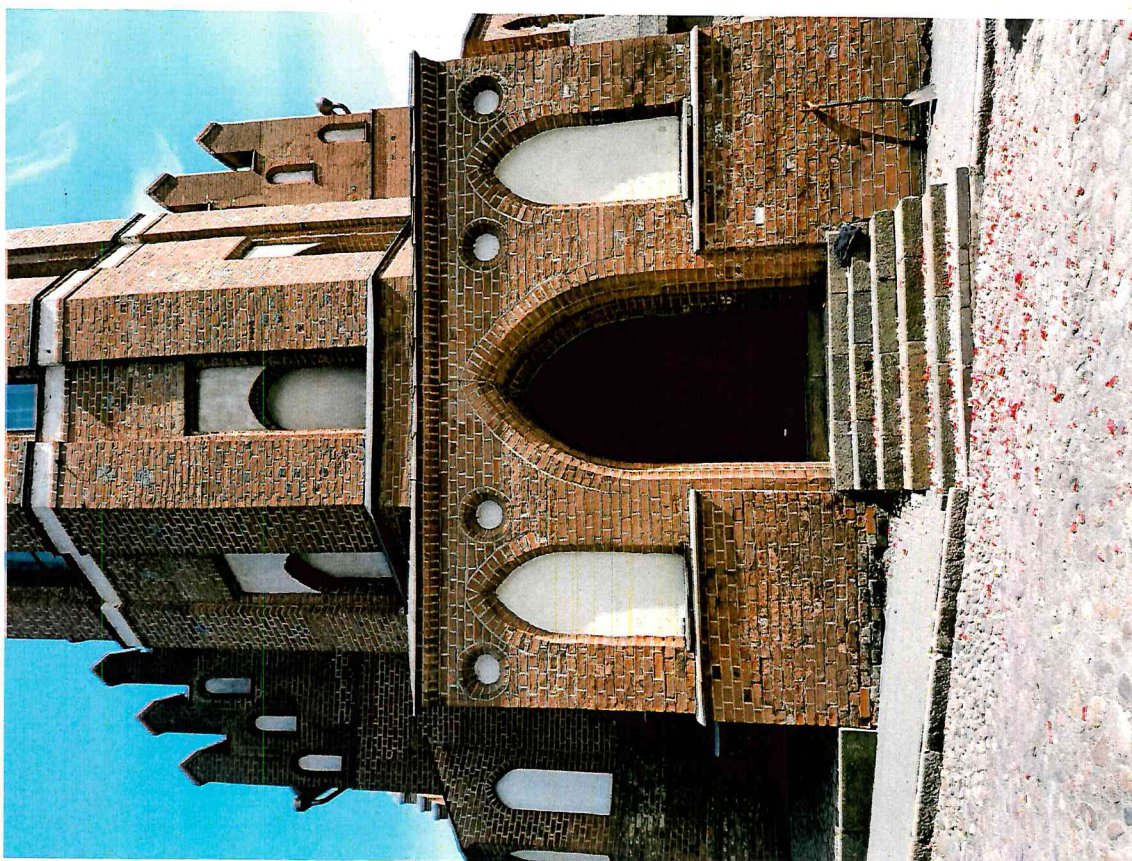
**FF-2.**  
*V fasado  
fragmentas su  
dekoru ir kt.  
elementais.  
Pagrindinis  
jējimas.*

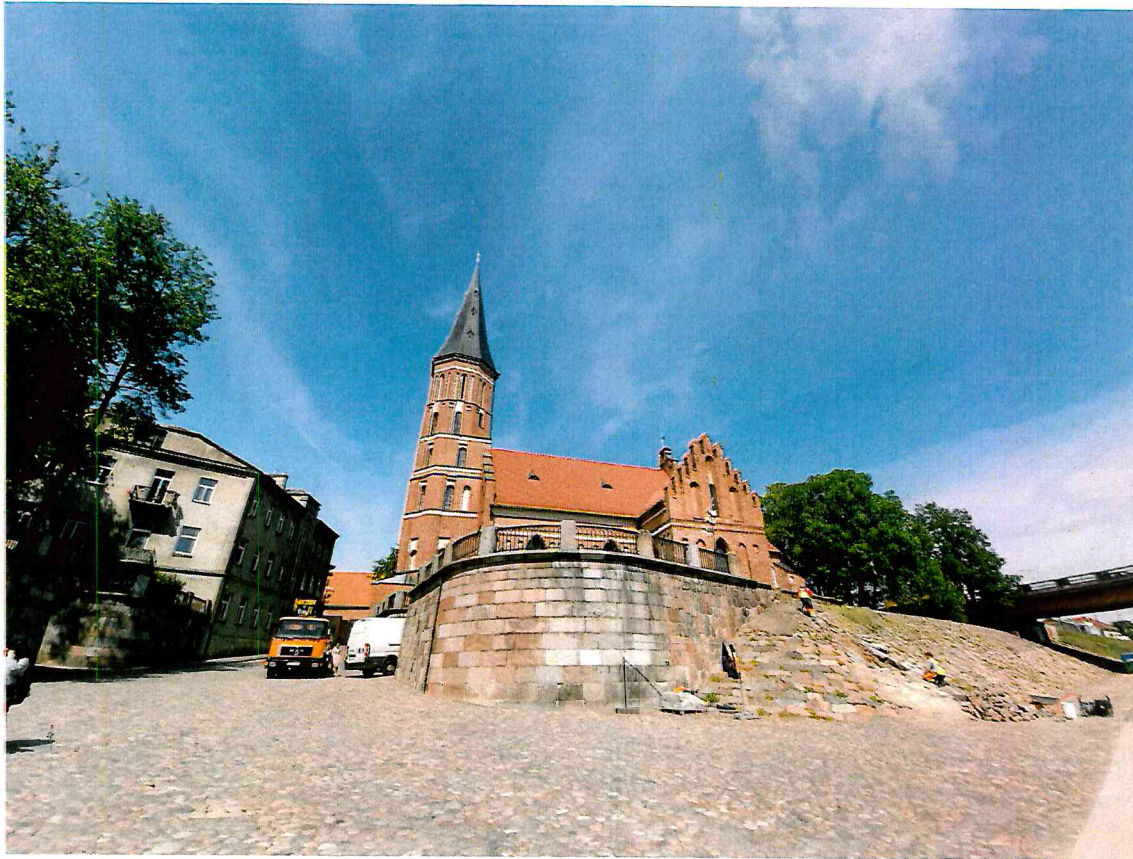
**FF-3.**  
*P fasadas su  
dekoru ir kt.  
elementais.*

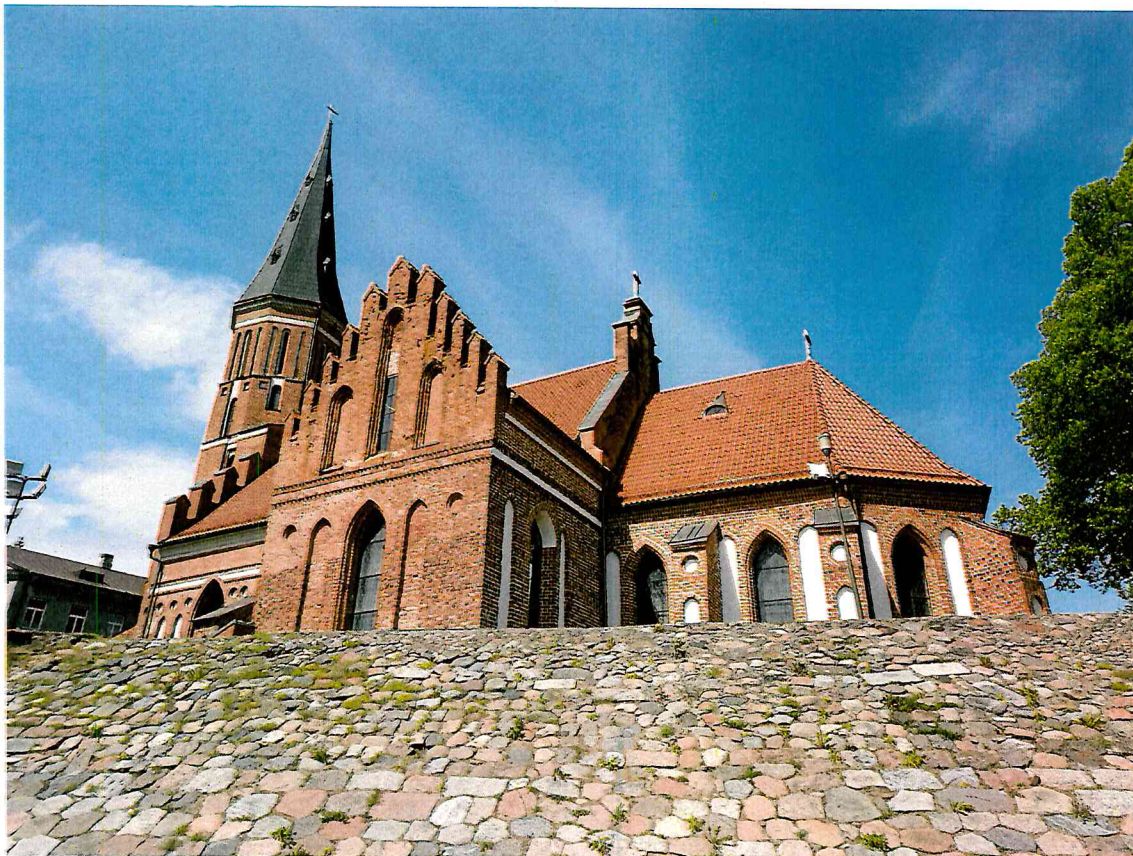
**FF-4.**  
*P fasadas su  
dekoru ir kt.  
elementais.*

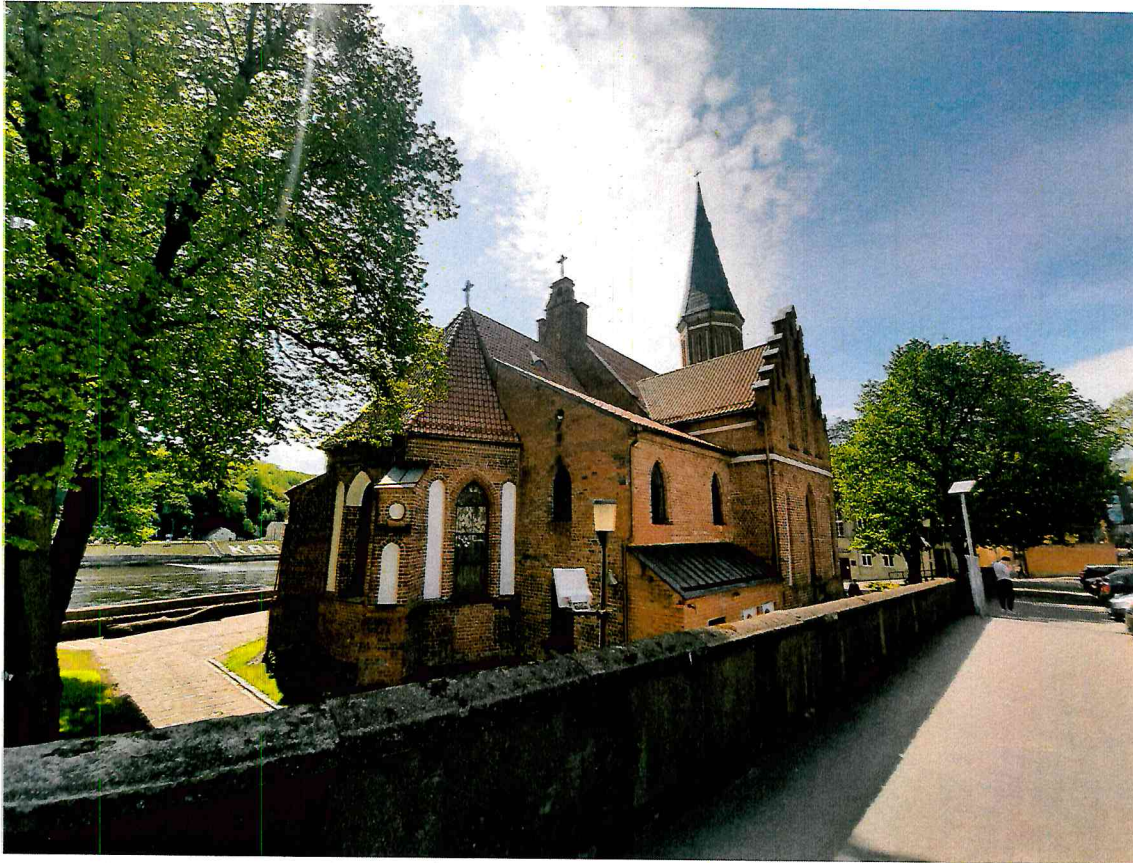
**FF-5.**  
*R ir Š fasadai su  
dekoru ir kt.  
elementais.*

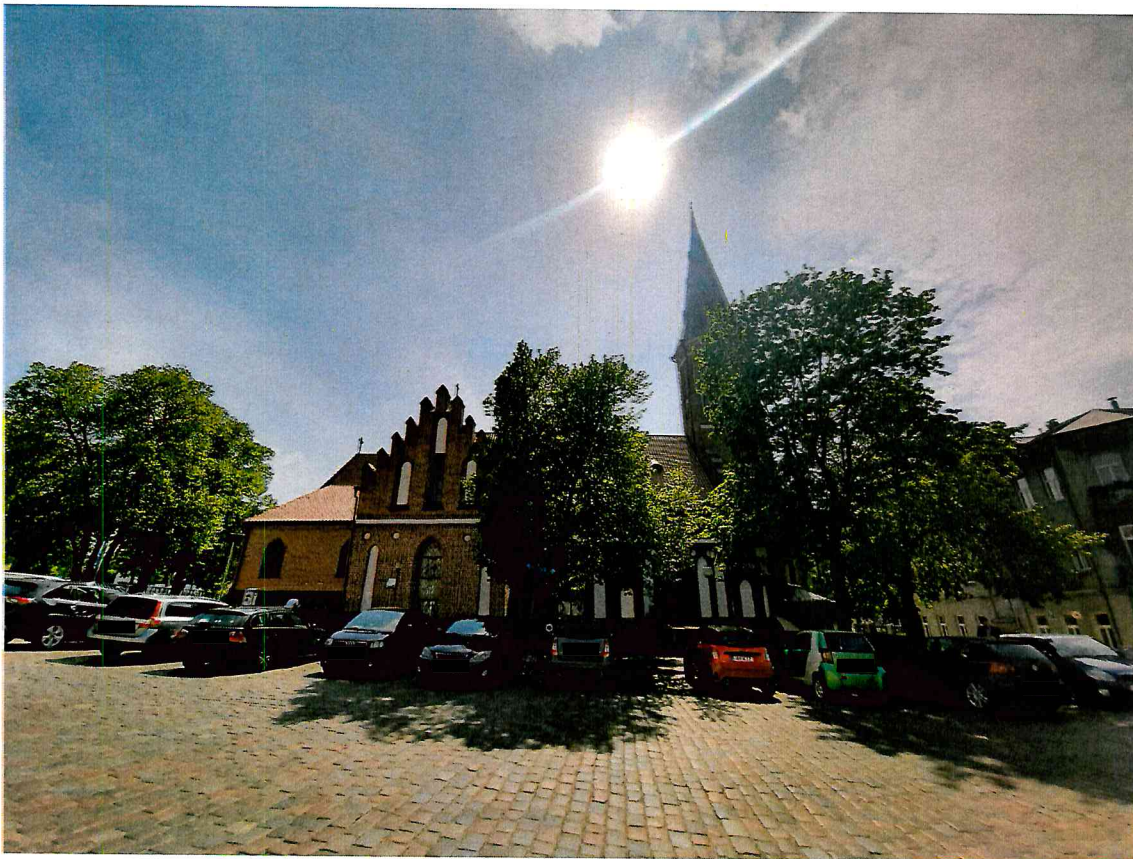
**FF-6.**  
*Š fasadas su  
dekoru ir kt.  
elementais.*

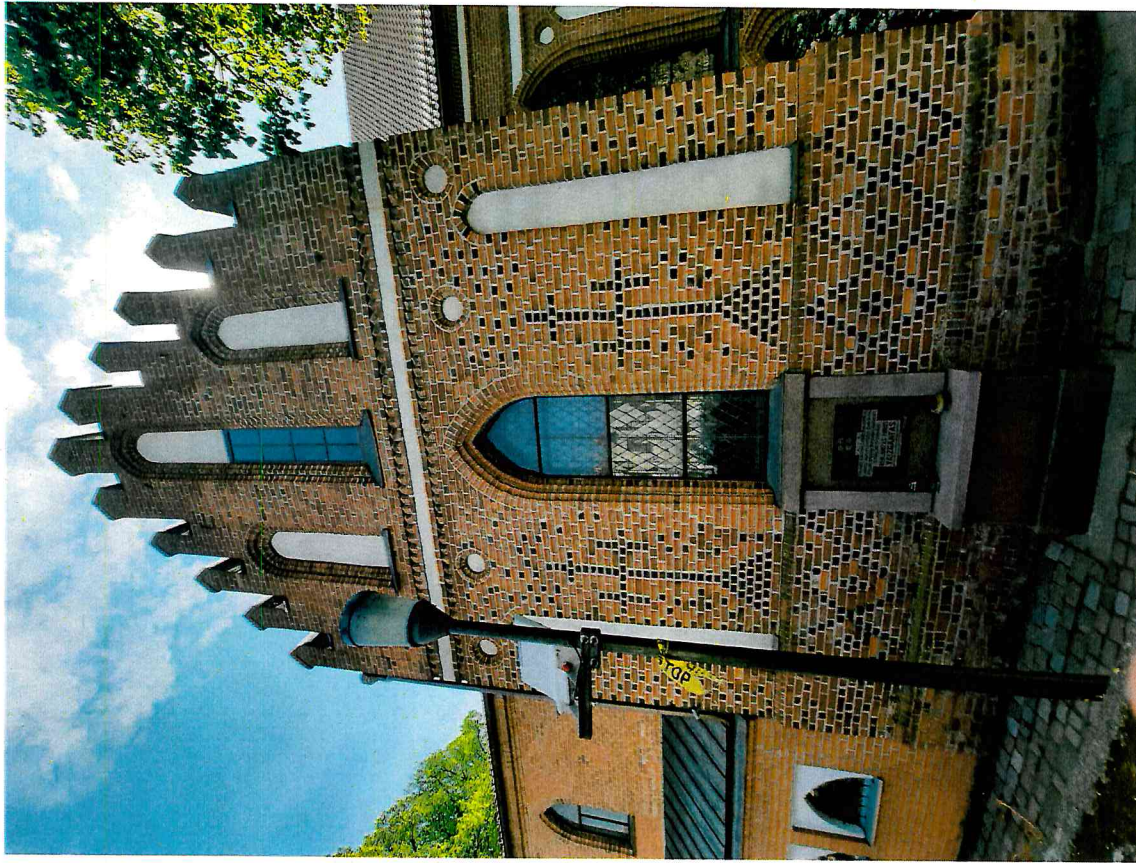
**FF-7.**  
Š fasado  
fragmentas su  
dekoru ir kt.  
elementais.

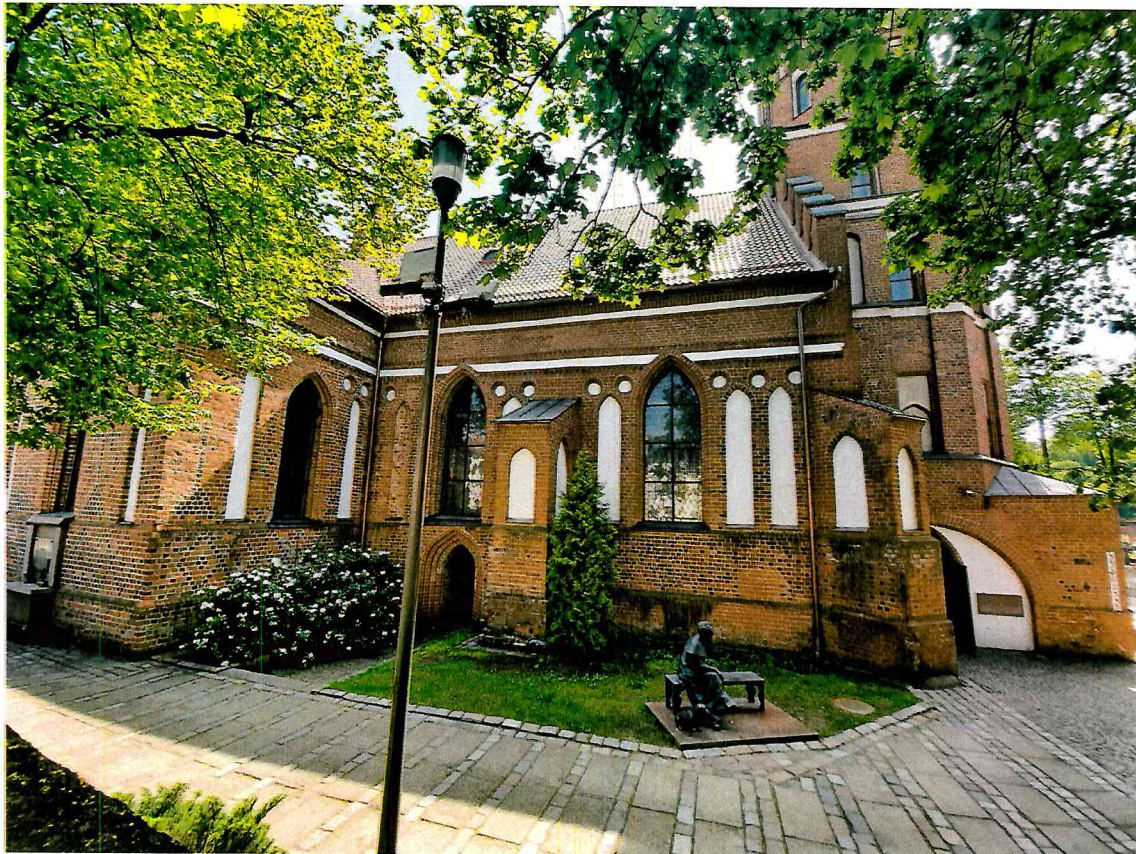
**FF-8.**  
Š fasado  
fragmentas su  
dekoru ir kt.  
elementais.

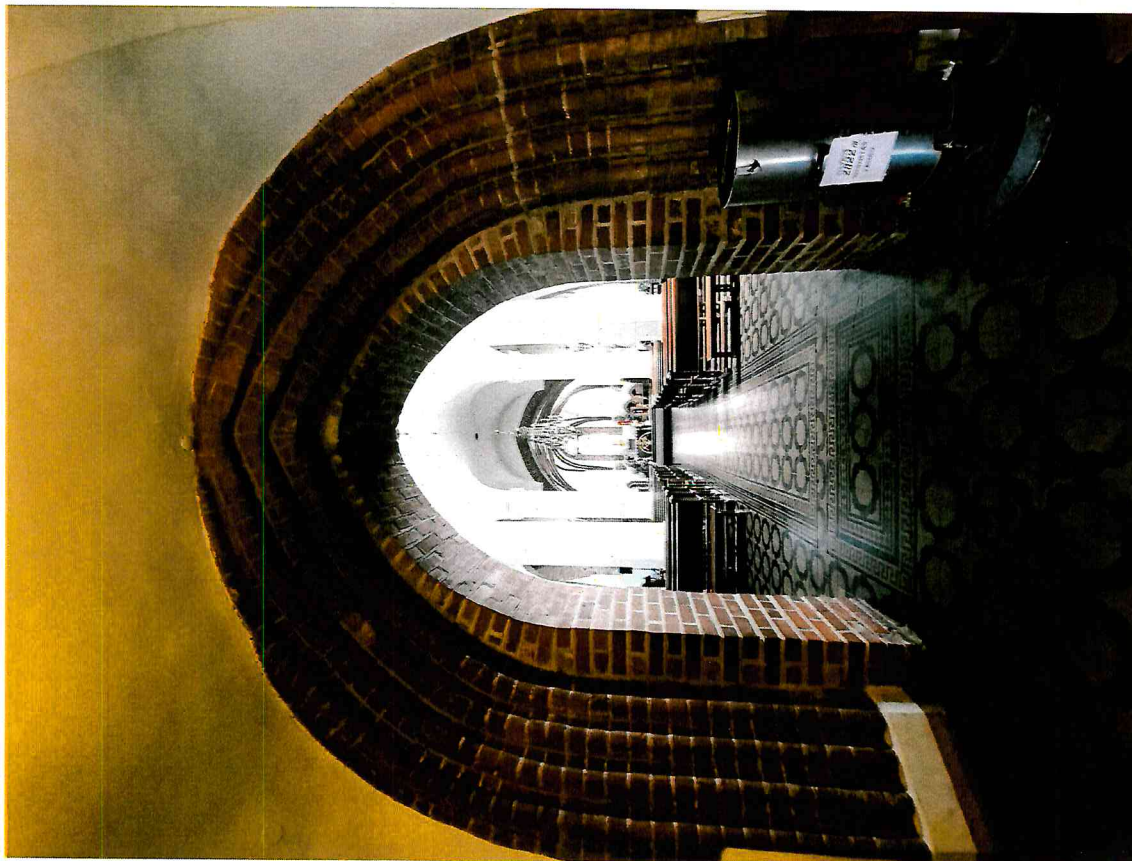
**FF-9.**  
*Iėjimas į maldų salę.*

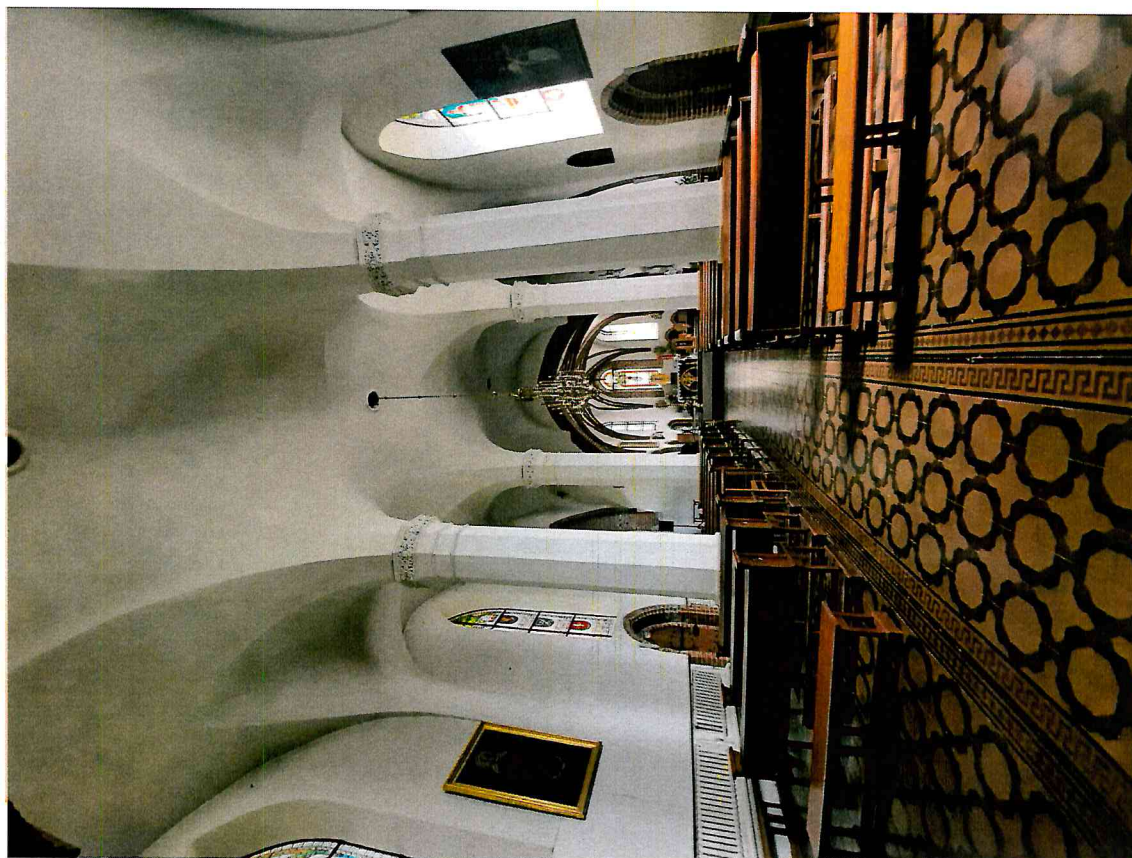
**FF-10.**  
*Maldų salė.*

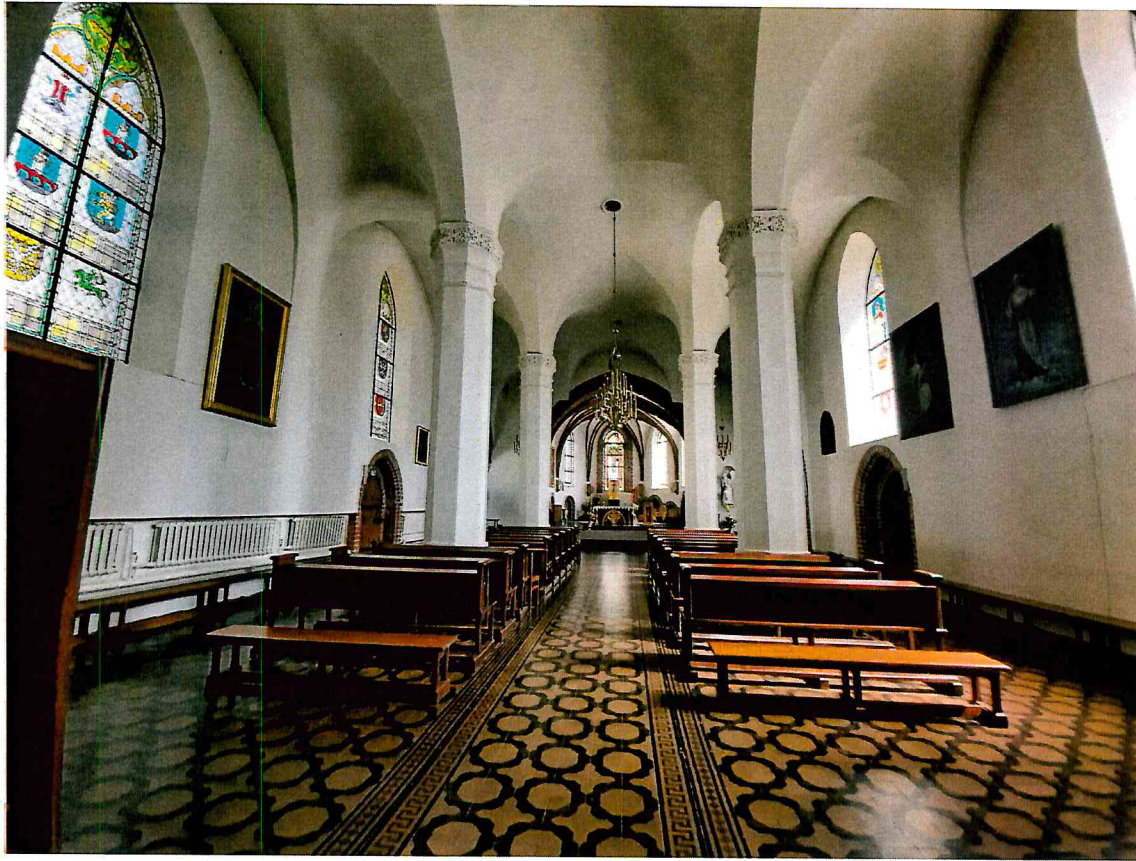
**FF-11.**  
*Maldų salė.*

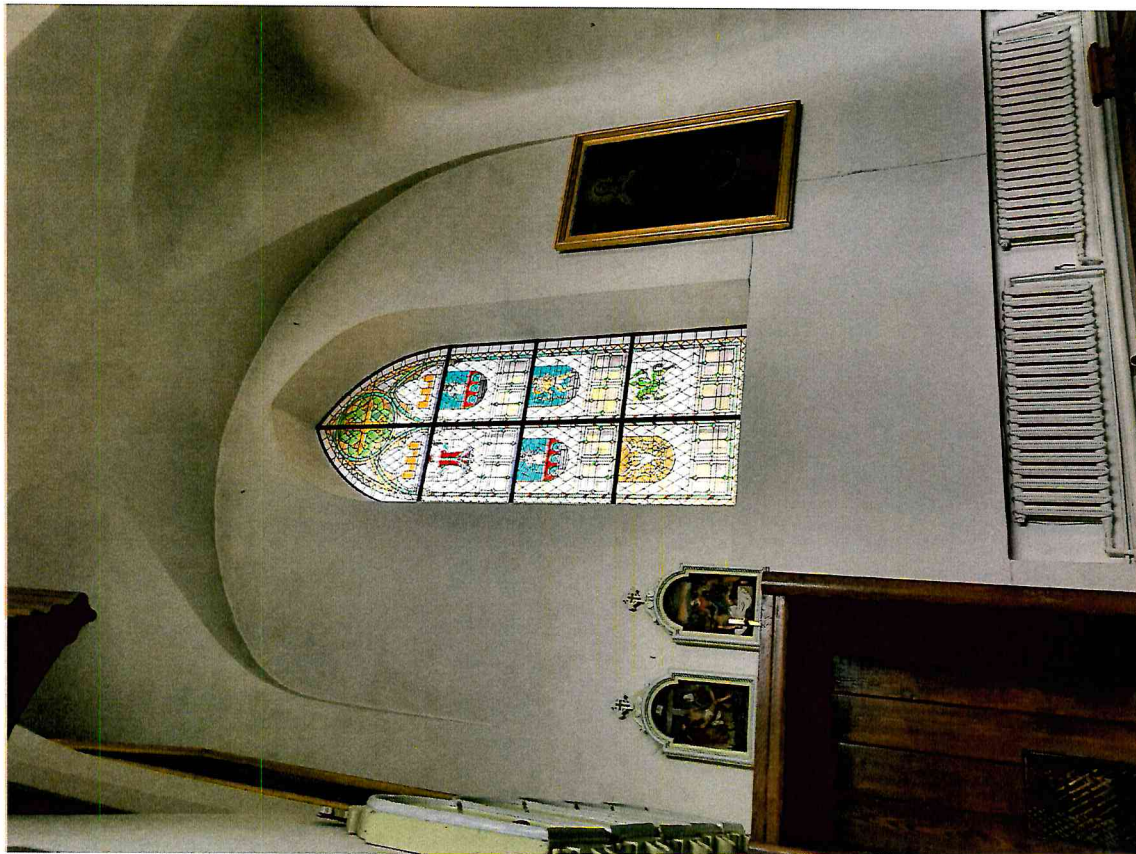
**FF-12.**  
*Vitražas.*
